| <b>SC ART CONTUR DESIGN SRL</b><br>Campulung, str. Negru Voda, nr. 216, Argeș<br>C.U.I. 14884659, J08/645/2002 | | | Denumirea proiectului:<br>„REABILITARE FAȚADĂ ȘI ÎNVELITOAREA LA<br>COMPARTIMENTUL ADMINISTRATIV “-<br>SPITALUL DE PNEUMOTIZIOLOGIE CÂMPULUNG | | Nr. pr.<br>07-20 |
| Proiectat | arh. Adrian COȘA | | Data:<br>oct2020 | Denumirea planșei:<br>FAȚADA EST - PROPUNERE | Nr. pl.<br>A07 |

| Proiectat | arh. Adrian COȘA | Data: | Denumirea planșei:<br>FAȚADA NORD - PROPUNERE | | Nr. pl.<br>A08 |

| Proiectat | arh. Adrian COȘA | | Data:<br>oct2020 | Denumirea planșei:<br>FAȚADA VEST - PROPUNERE | Nr. pl.<br>A09 |

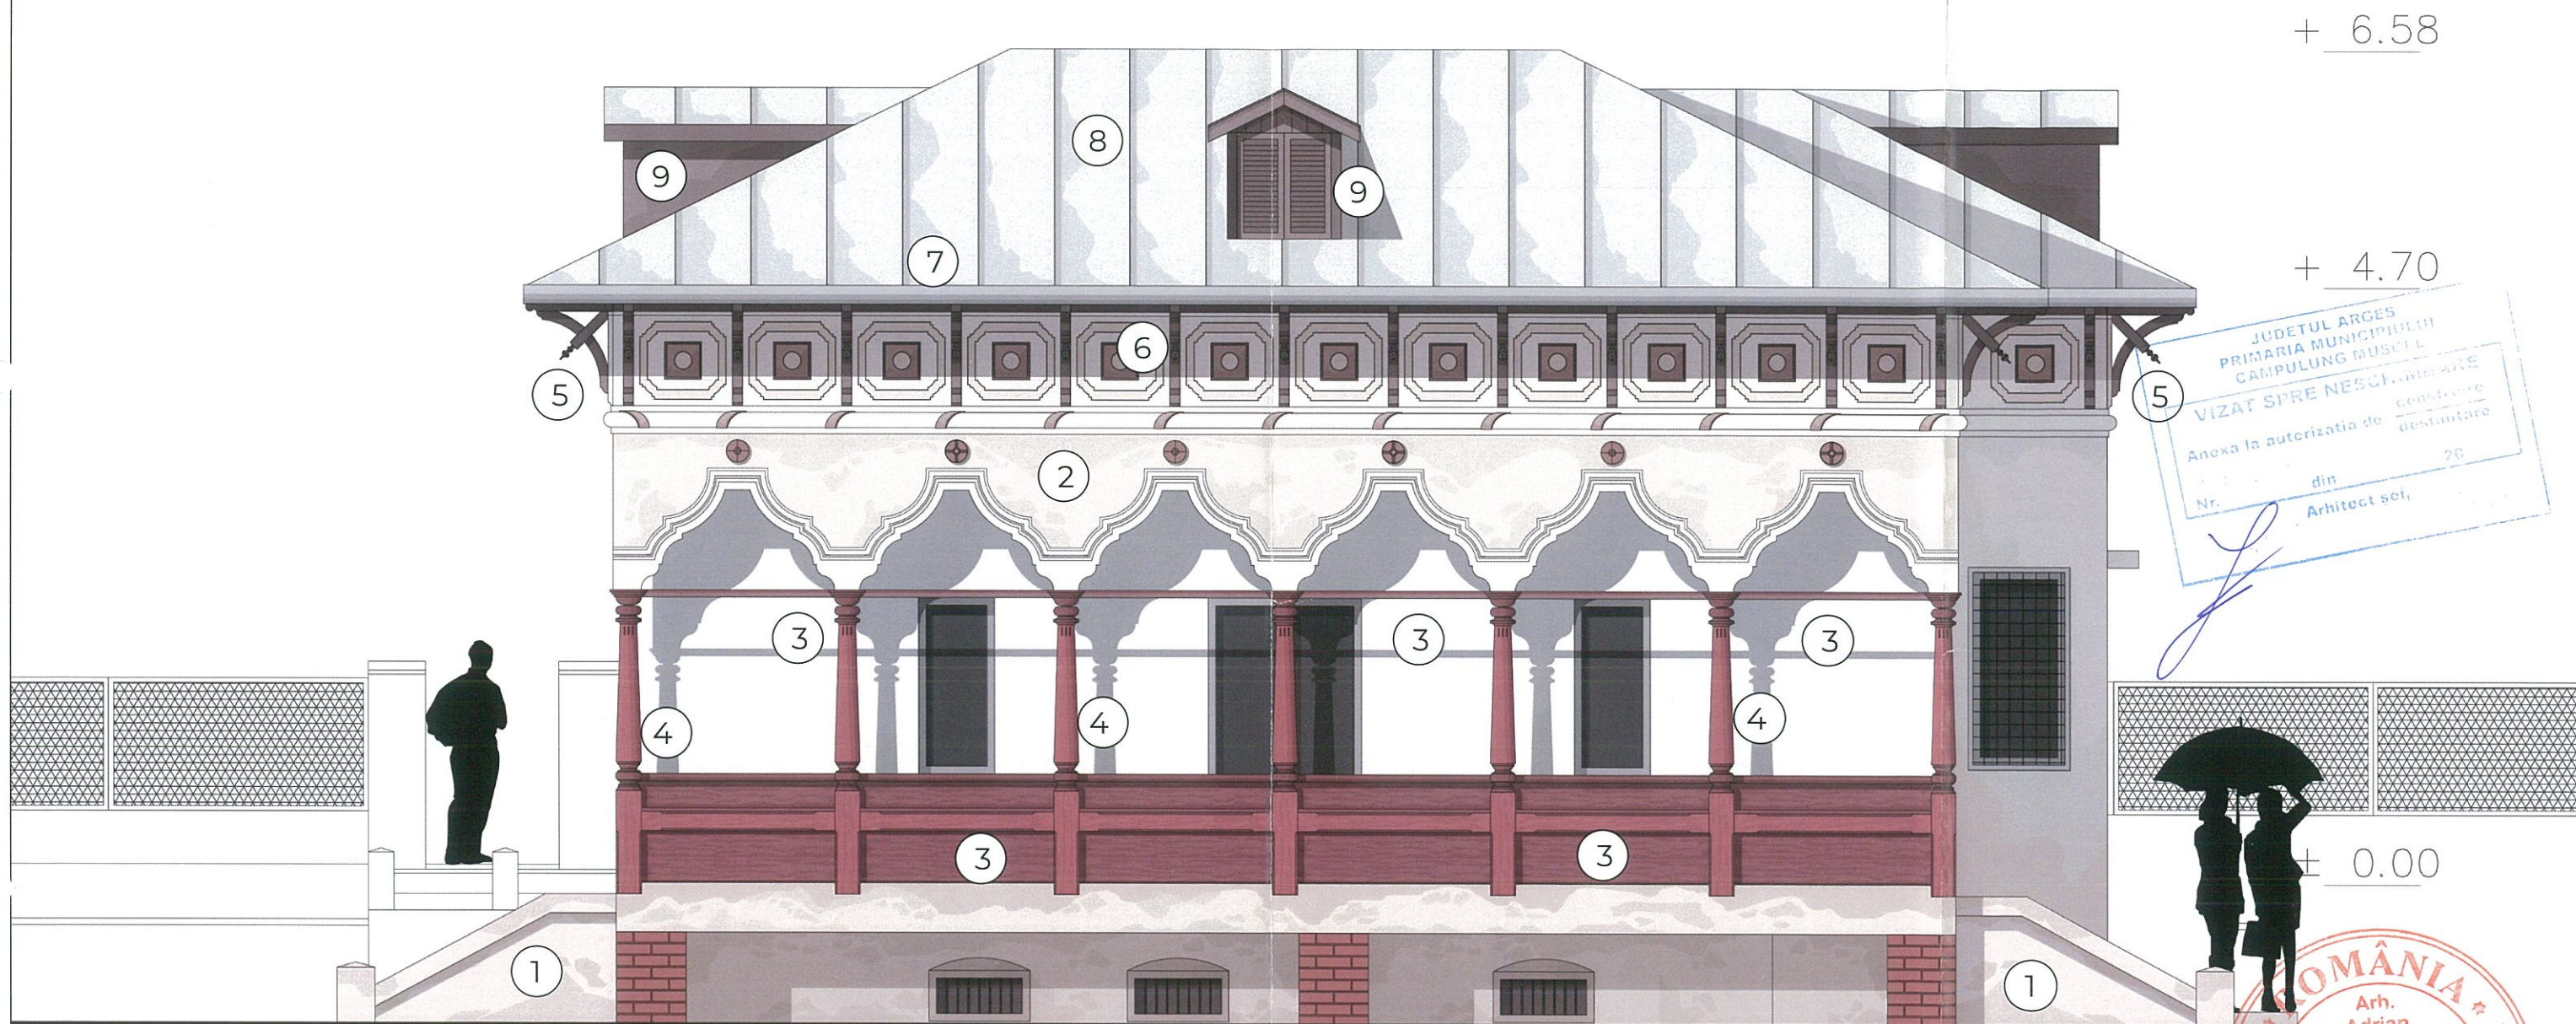
## FAȚADA EST - PROPUNERE

1. Scară exterioră din piatră de Albești - se v-a curăța și repara
2. Tencuieli exterioare cu mortar var-nisip zugrăvite în culoarea inițială - ocră
3. Panou de tâmplărie din PVC maro, cu geam eficient termic existent - se păstrează
4. Stâlp prispă din lemn sculptat de stejar - h=230 cm
5. Console decorative de lemn vopsit maro recondiționate și vopsite maro - 80 cm
6. Cornișă casetată cu medalioane din ipsos recondiționate - 80 cm
7. Jgeaburi cu garguie din tablă zincată -12 cm lățime
8. Înelitoare din tablă zincată se v-a înlocui integral cu tablă plană fălțuită zinc titan gri
9. Lucarne cu obloane tip jaluza de lemn ce vor fi reparate

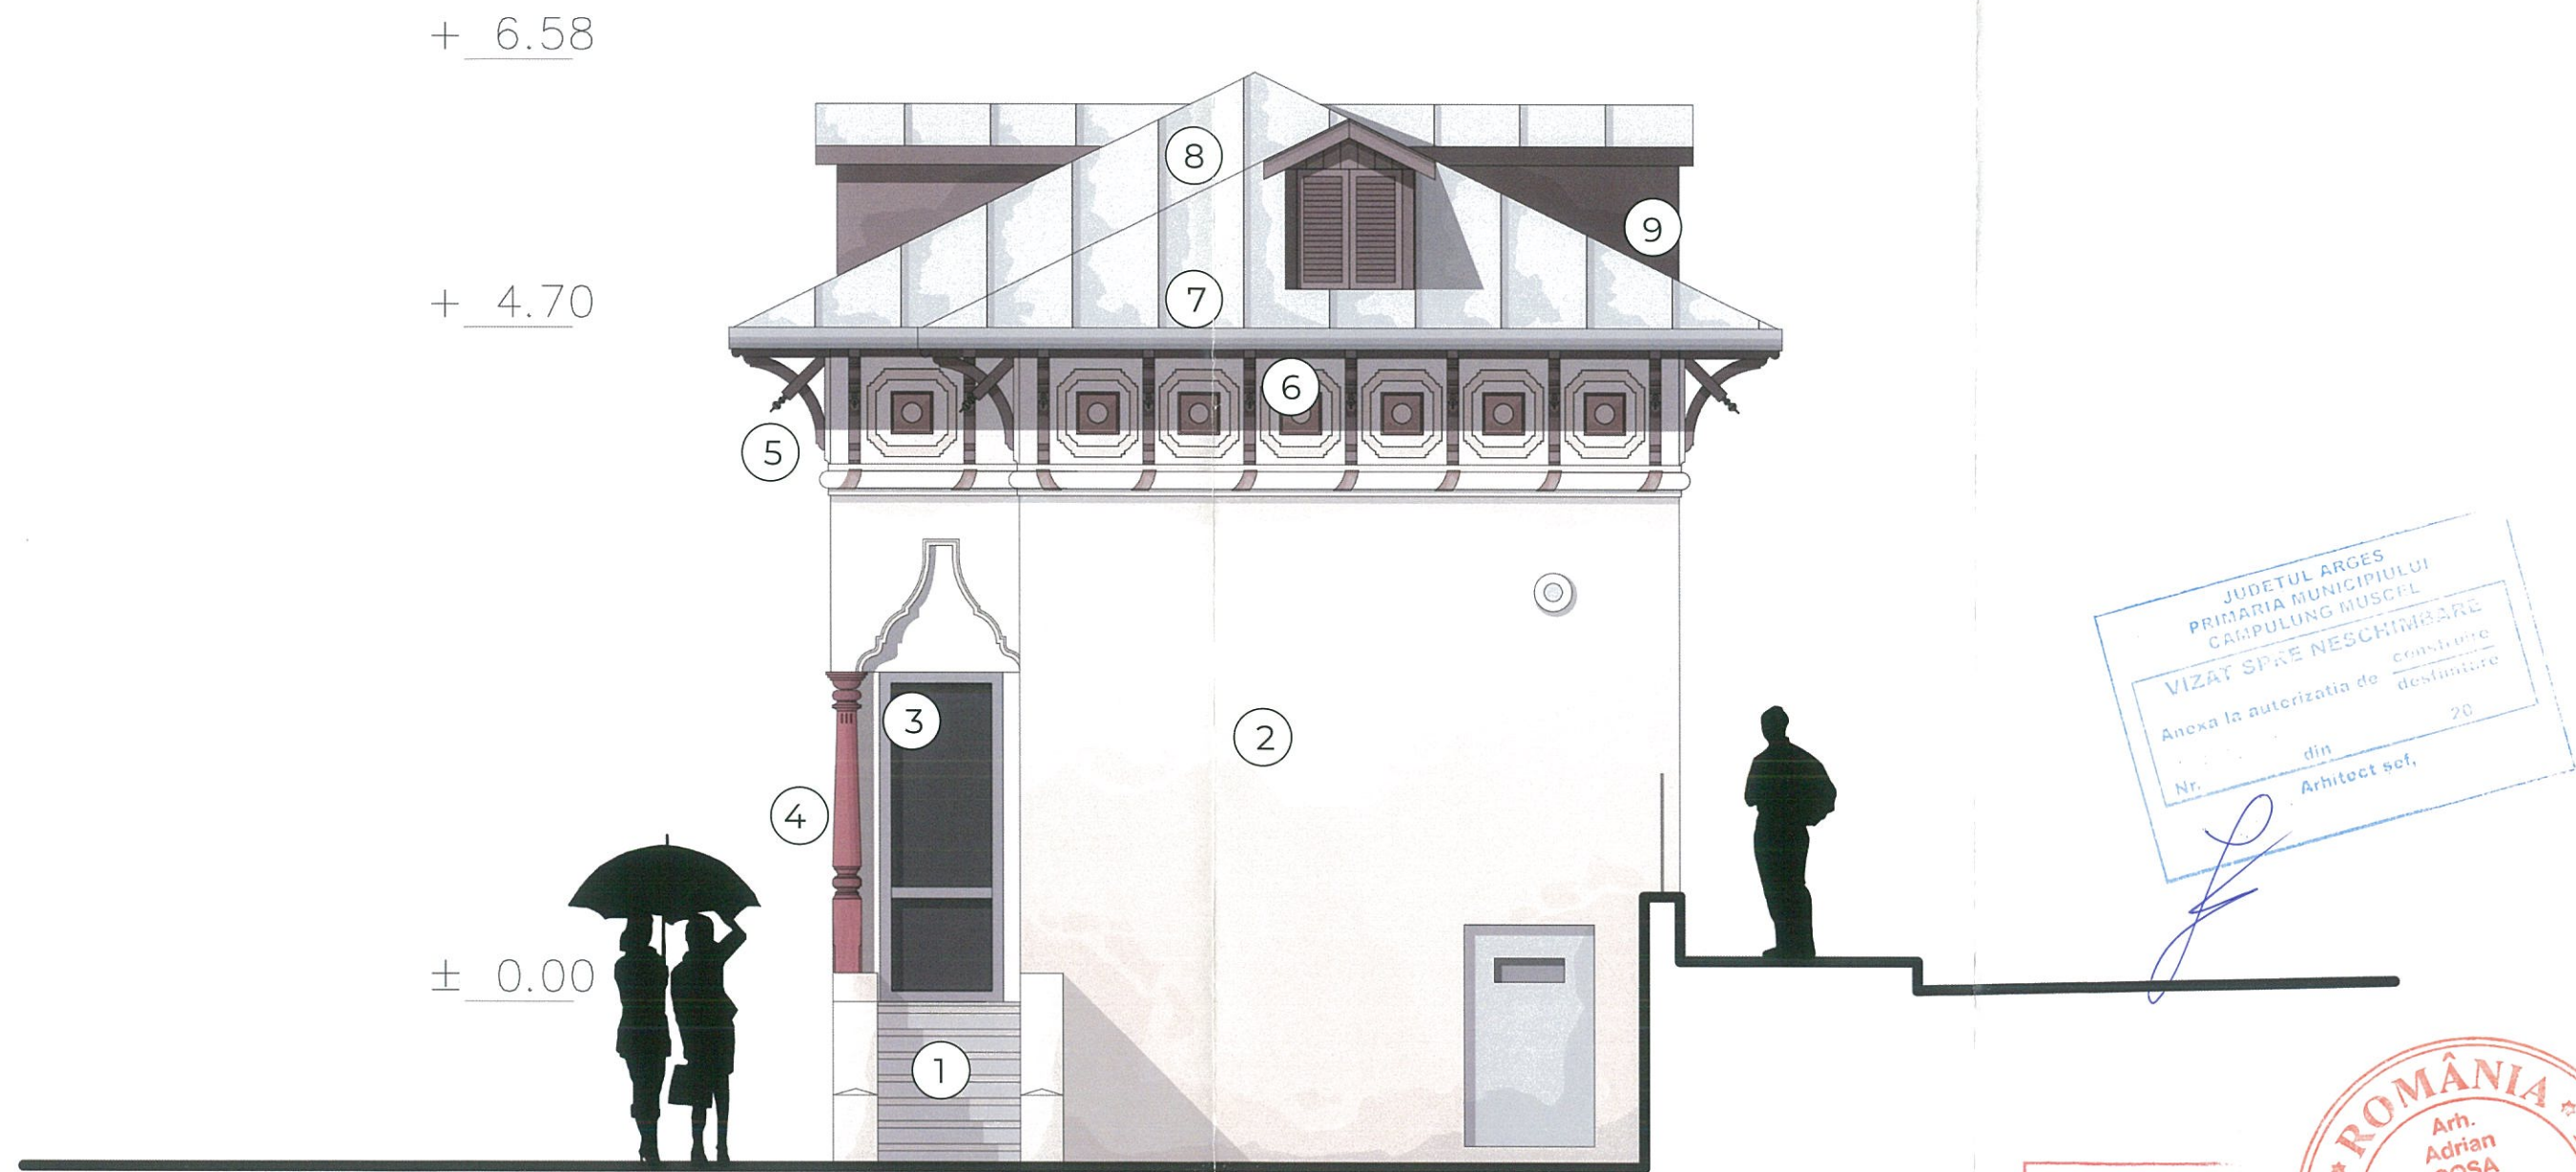
## FAȚADA NORD - PROPUNERE

1. Scară exterioră din piatră de Albești - se v-a curăța și repara
2. Tencuieli exterioare cu mortar var-nisip zugrăvite în culoarea inițială - ocru
3. Panou de tâmplărie din PVC maro, cu geam eficient termic existentă - se păstrează
4. Stâlp prispă din lemn sculptat de stejar - h=230 cm
5. Console decorative de lemn vopsit maro recondiționate și vopsite maro - 80 cm
6. Cornișa casetată cu medalioane din ipsos recondiționate - 80 cm
7. Jgeaburi cu garguie din tablă zincată -12 cm lățime
8. Înelitoare din tablă zincată se v-a înlocui integral cu tablă plană fălțuită zinc titan gri
9. Coșurile de fum din cărămidă deteriorate vor fi desfăcute până în pod

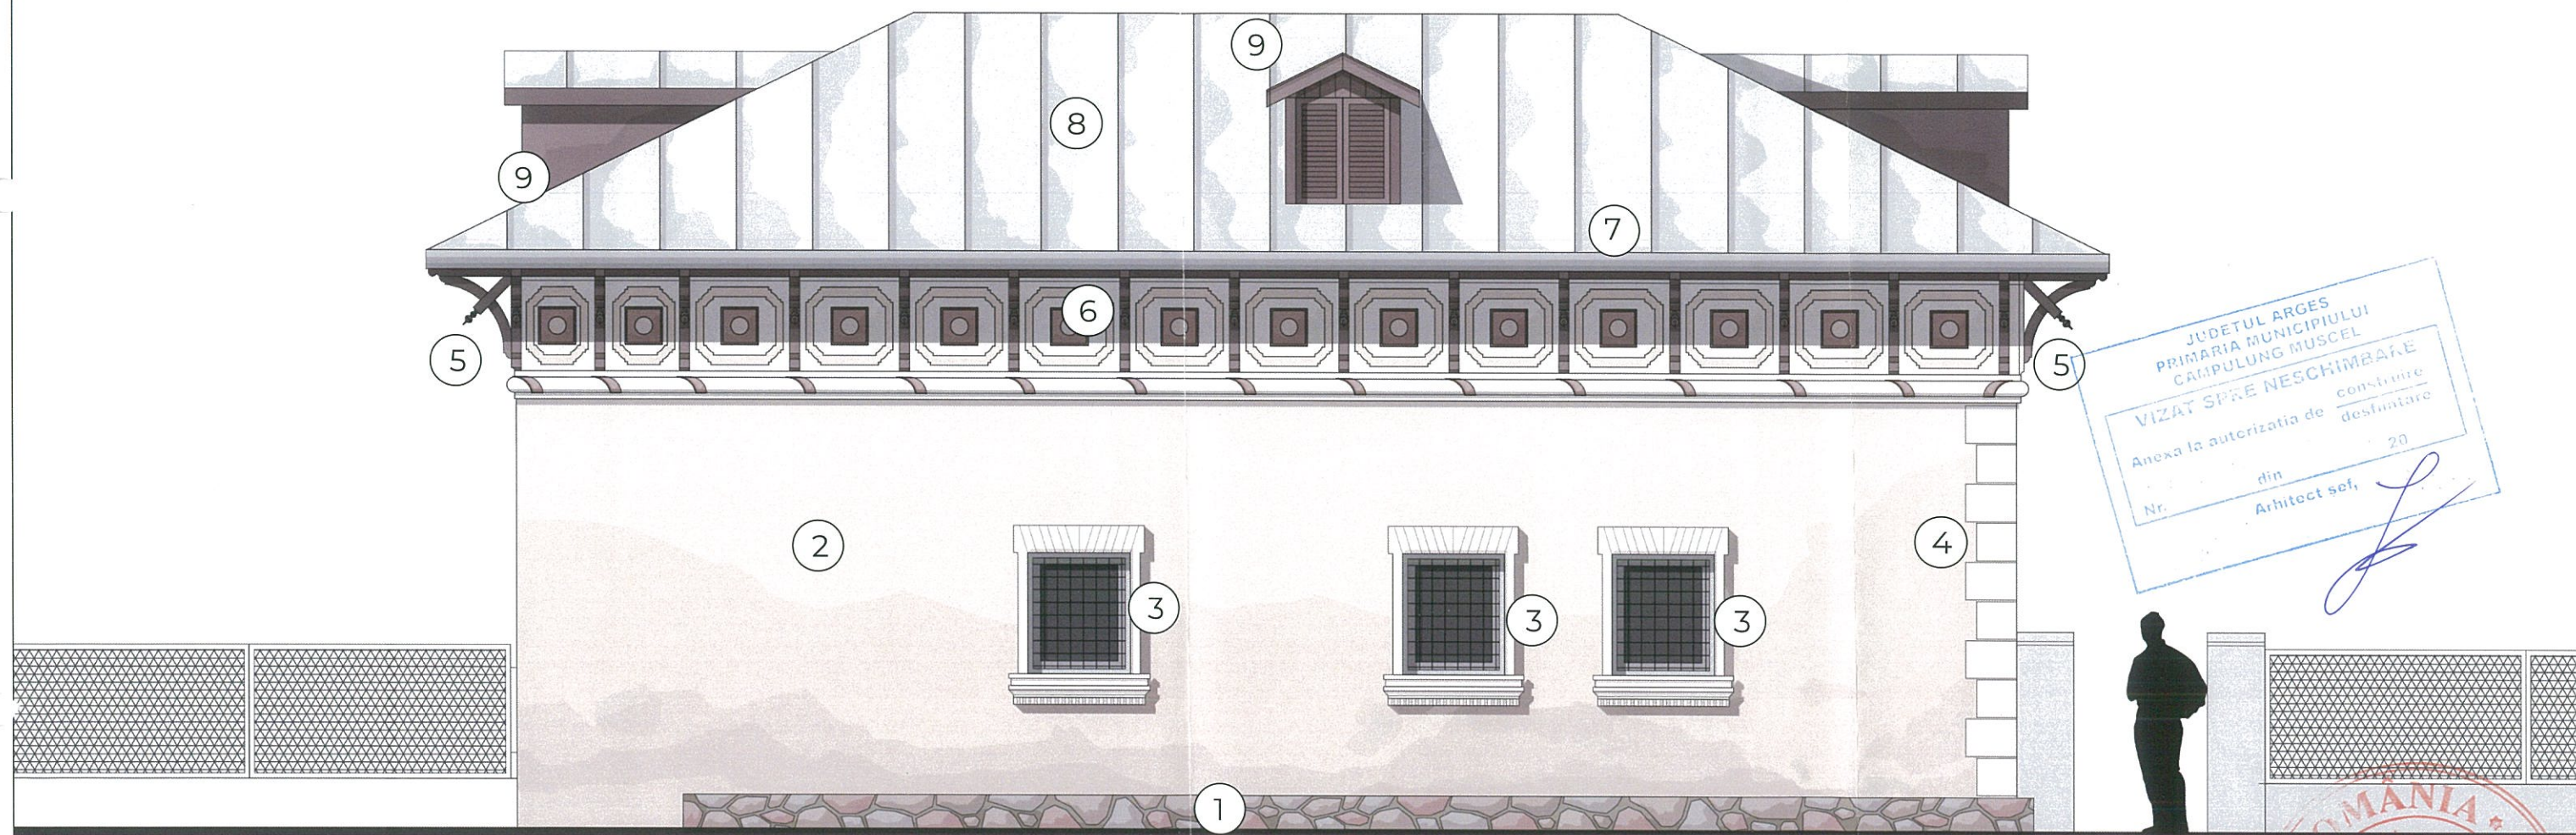
## FAȚADA VEST - PROPUNERE

1. Soclu din piatră de Albești  
- se v-a curăța și repara
2. Tencuieli exterioare cu mortar var-nisip  
zugrăvite în culoarea inițială - ocru
3. Tâmplărie din lemn de stejar 80x95 cm  
maro, cu geam eficient termic și grilaj exterior  
de fier forjat
4. Bosaje din mortar refăcute după model
5. Console decorative de lemn vopsit maro recondiționate  
și vopsite maro - 80 cm
6. Cornișa casetată cu medaliaoane din ipsos recondiționate - 80 cm
7. Jgeaburi cu garguie din tablă zincată -12 cm lățime
8. Învelitoare din tablă zincată se v-a înlocui  
integral cu tablă plană fâltuită zinc titan gri
9. Coșurile de fum din cărămidă deteriorate  
vor fi desfăcute până în pod
