**privind aprobarea Documentației de Avizare a Lucrărilor de Intervenții  
“Creșterea eficienței energetice a blocurilor de locuințe - Reabilitarea termică  
a clădirilor de locuit multietajate etapa II , în Municipiul Craiova bloc O20,  
situat în Str. Spania, nr.14”**

**Expertiza tehnica, Audit energetic, Documentatie de avizare si Proiect tehnic pentru Reabilitarea termica a cladirilor de locuit multietajate etapa II  
- Bloc O20, str. Spania, nr. 14, Craiova -**

## **DOCUMENTATIE DE AVIZARE A LUCRARILOR DE INTERVENTIE**

**Faza:  
DOCUMENTATIE DE AVIZARE  
A  
LUCRARILOR DE INTERVENTIE**

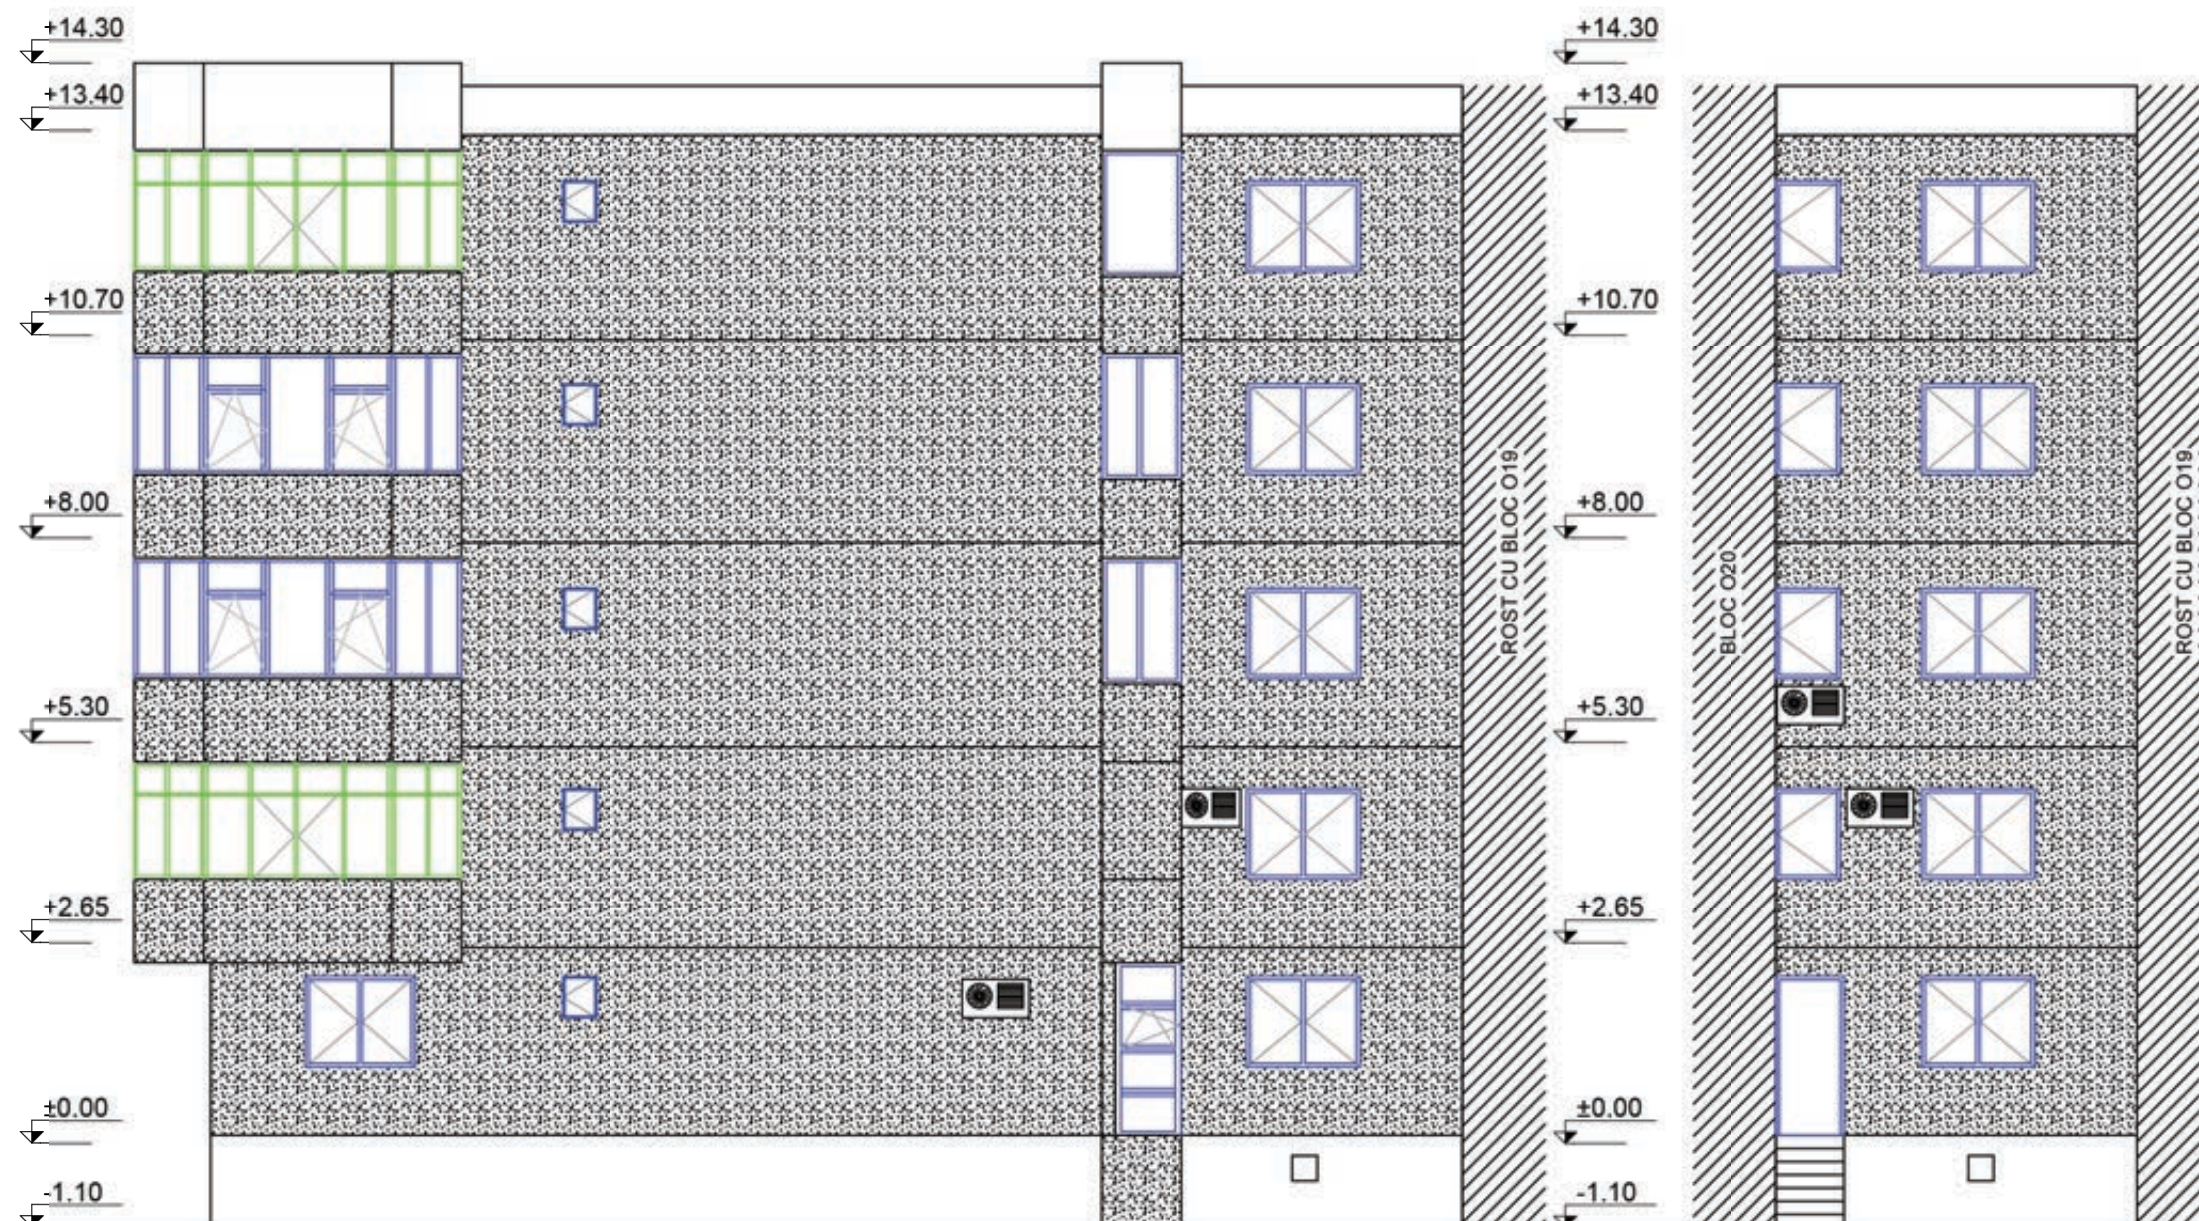
## FATADA LATERALA DREAPATA (SUD)' FATADA LATERALA DREAPATA (SUD)''

- TAMPLARIE EXTERIOARA TERMOIZOLANTA EXISTENTA
- TAMPLARIE LEMN CU GEAM STICLA EXISTENTA
- TAMPLARIE PROFIL CORNIER EXISTENTA
- TERMOSISTEM EXISTENT
- BRATCA CERAMICA EXISTENTA
- ACOPERIS TABLA CUTATA NETERMOIZOLAT

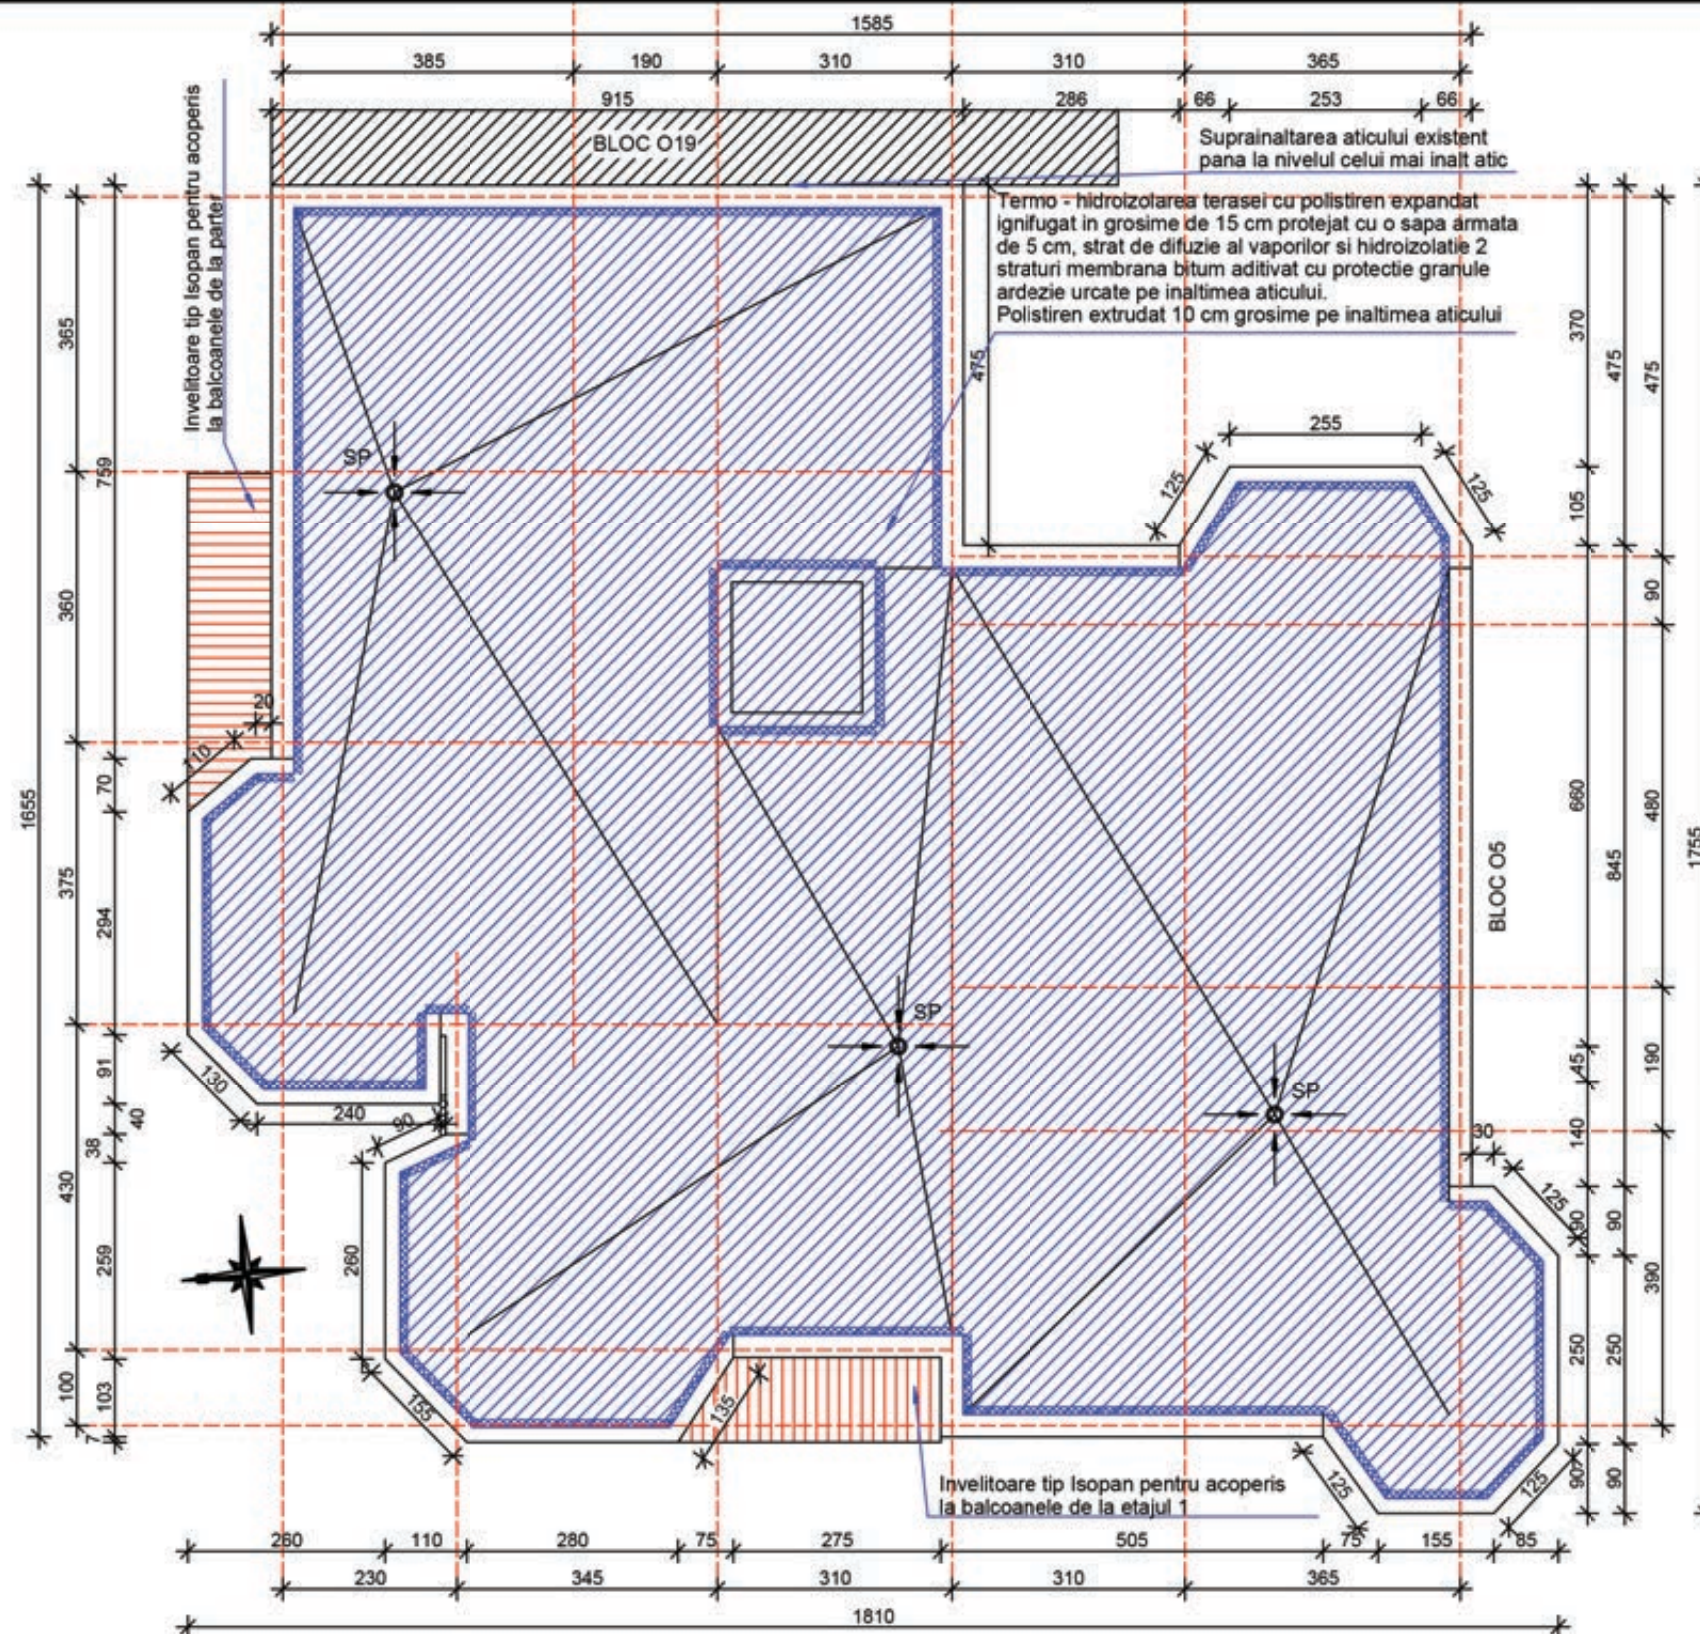
TERMO SI HIDROIZOLATIE TERASA  
ACOPERIS PANOURI TERMOIZOLANTE

Termo - hidroizolarea terasei se va face cu polistiren expandat ignifugat in grosime de 15 cm. Termohidroizolatia va fi continua, incluzând aticul, termoizolat cu polistiren expandat ignifugat 10cm, unindu-se cu termoizolatia aplicata pe pereții exteriori.

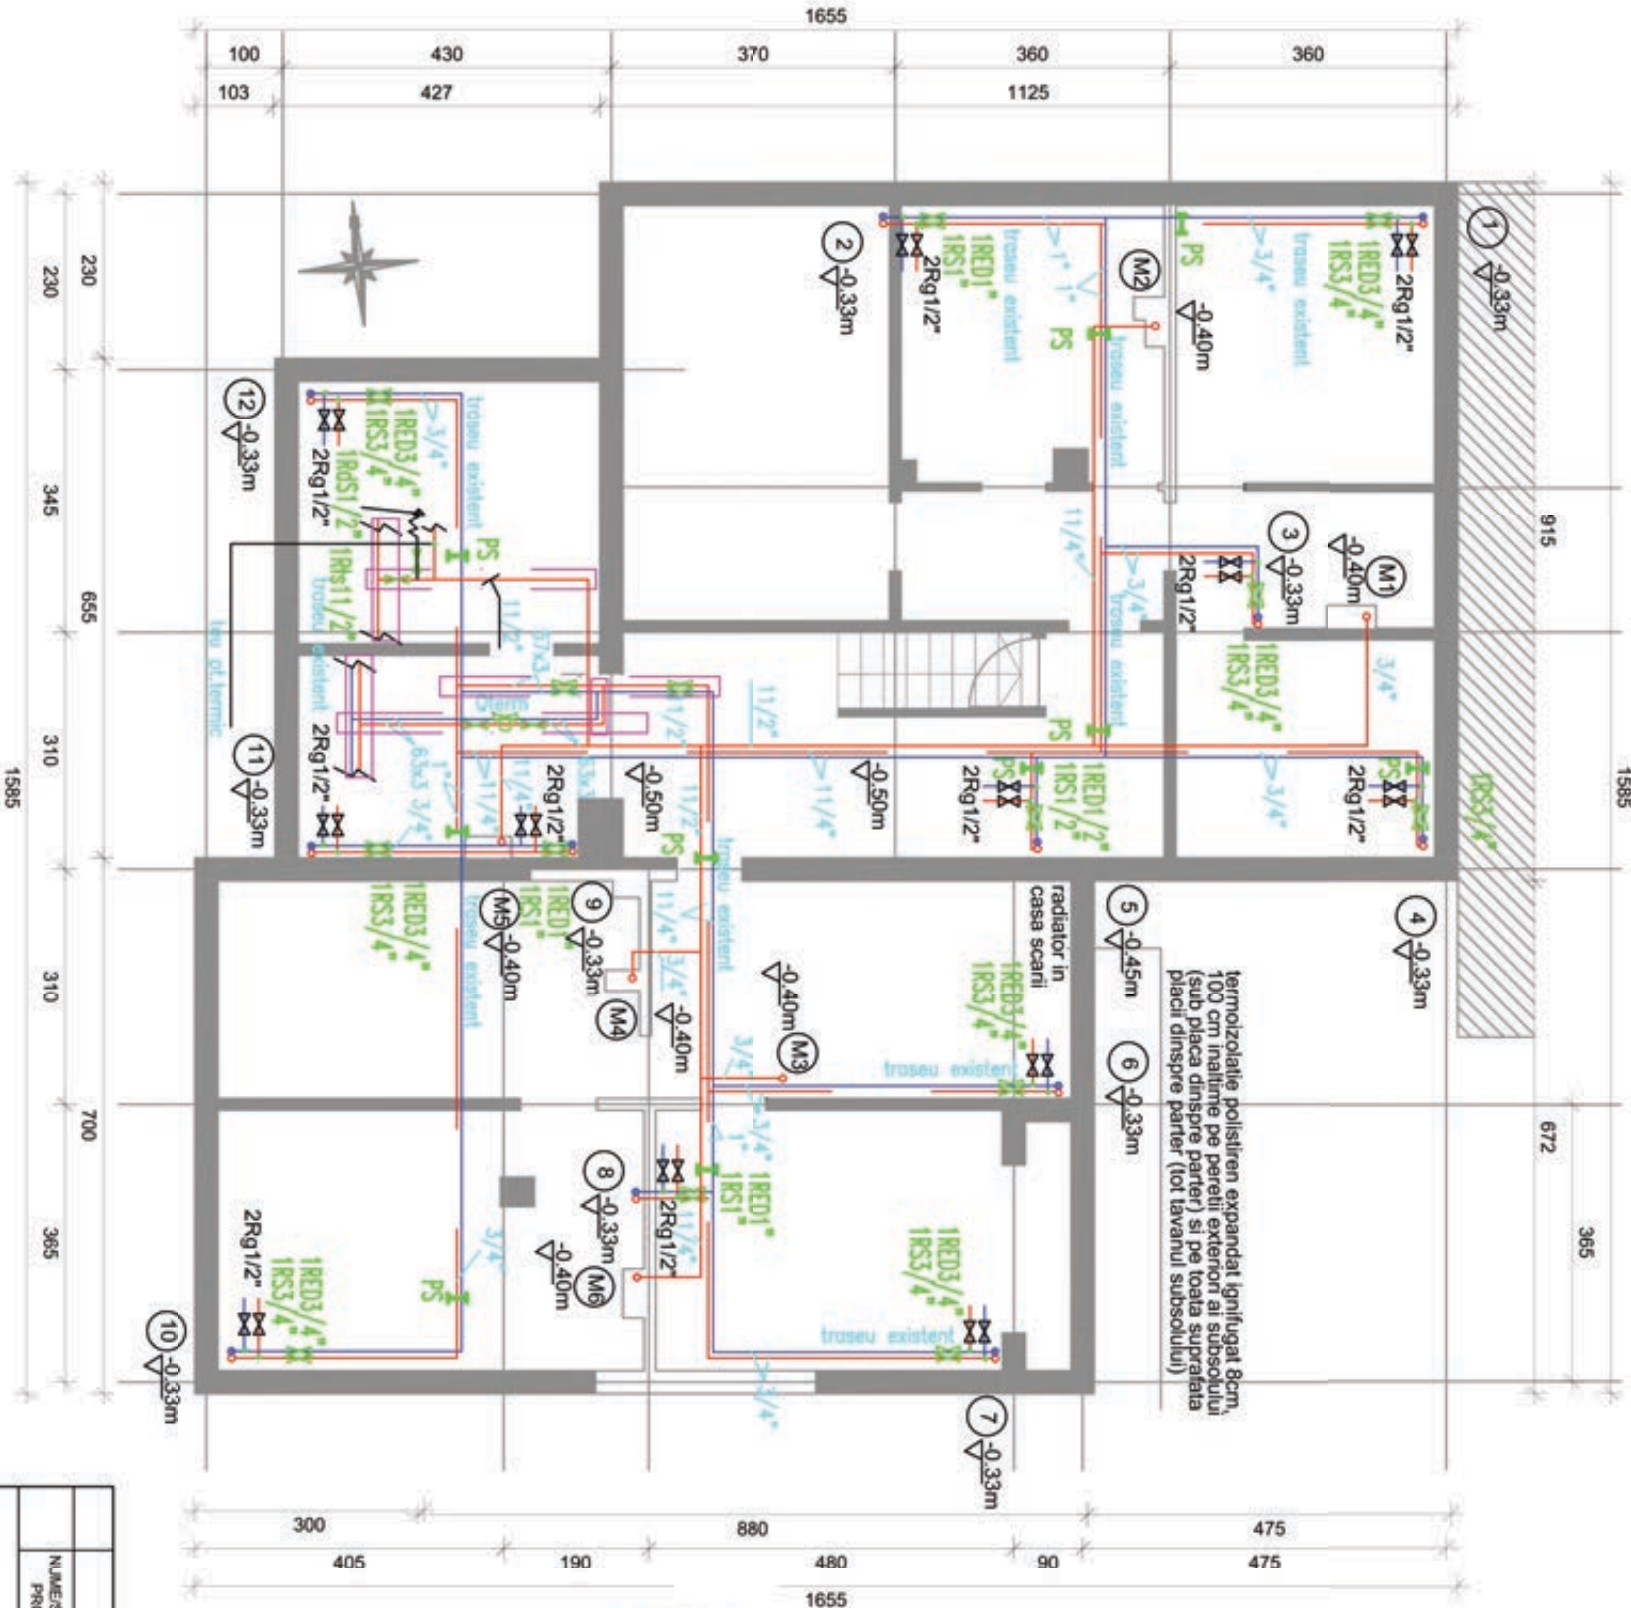
INSTALATII TERMICE-PLAN SUBSOL

- CONDUCTA OTEL INCALZIRE TUR, AGENT TERMIC R7C
- CONDUCTA OTEL INCALZIRE RETUR AGENT TERMIC R7C
- EXISTENTA
- RS ROBINET INCHIDERE MONTAT PE TUR
- RED ROBINET REGULARE PRESIUNE DIFERENTIALA ECHILIBRARE DEBIT
- MONTAT PE RETUR
- RG ROBINET CU SFERA PENTRU GOLARE
- COterm Contor energie termica existent
- termometru date la distanta
- PS PLANCT DE SUS TINERE A CONDUCTELOR
- 1 ..... 12 COLOANE INCALZIRE TUR/RETUR

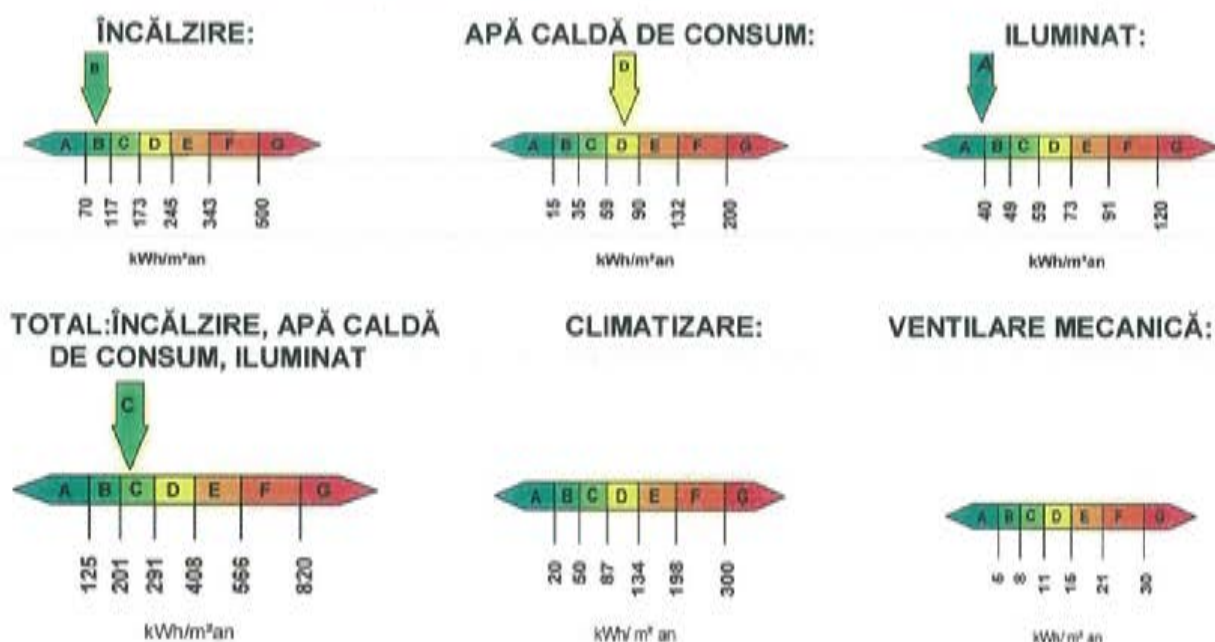
- Grile de clasificare energetică a clădirii funcție de consumul de căldură anual specific:
