**HOTĂRÂREA NR. 221**

**privind aprobarea Documentației de Avizare a Lucrărilor de Intervenții  
„Creșterea eficienței energetice a blocurilor de locuințe în Municipiul Craiova  
bloc 106, situat în Str.Rovinari, nr.6A”**

## **CRESTEREA EFICIENTEI ENERGETICE A BLOCULUI DE LOCUINTE – 106 Str. Rovinari, nr. 6A, Municipiul Craiova**

# REABILITARE TERMICĂ BLOC DE LOCUINȚE

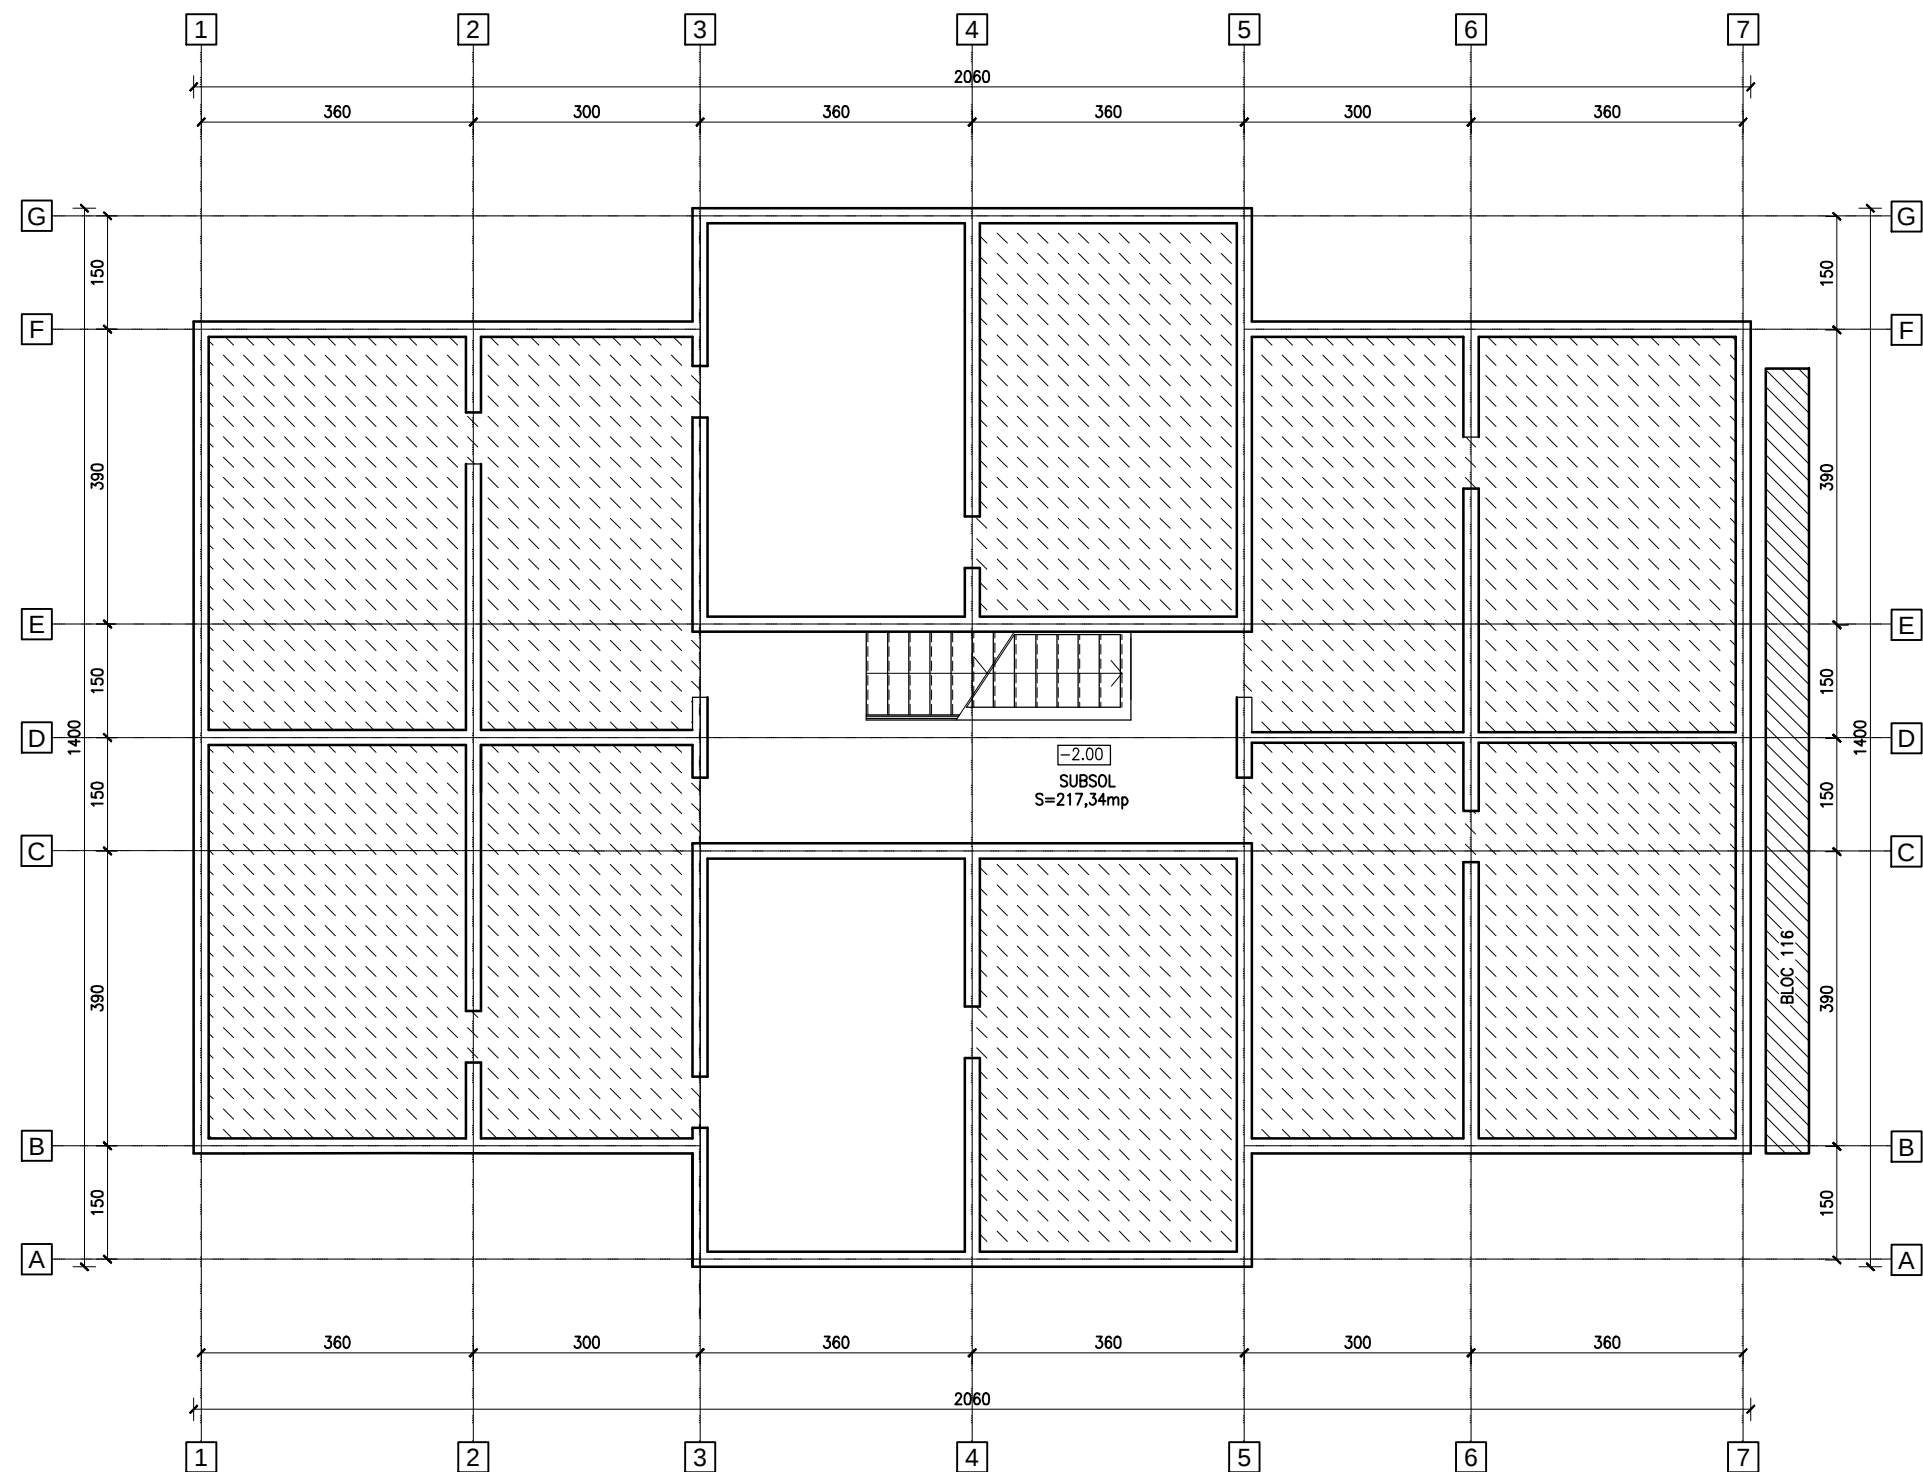
Termoizolatie la intradosul planseului peste subsol

- Șpaleții exteriori ai golurilor de tâmplărie se vor termoizola prin placare cu polistiren expandat grafitat, de 3cm grosime.
- Planșeul peste subsol va fi prevăzut la intradosul plăcii de beton cu termoizolație din polistiren expandat ignifugat de 10cm grosime. Stratul de polistiren va fi protejat prin tencuire pe plasă de fibră de sticlă de 160g/mp.
- Planșeul peste etajul 4 va fi prevăzut cu un strat termoizolant suplimentar din polistiren expandat ignifugat EPS200 de 16cm grosime, montat pe un strat suport barieră de vapori. Peste termoizolație se va realiza hidroizolația cu membrană termosudabilă în 2 straturi.
- Termoizolarea soclului cu polistiren extrudat ignifugat XPS de 8 cm grosime, aplicat la exterior. Stratul de polistiren se va proteja cu o tencuială subțire de 5-10mm grosime, armat cu țesătură din fibre de sticlă, realizată cu materiale specifice tehnologiei termosistem.

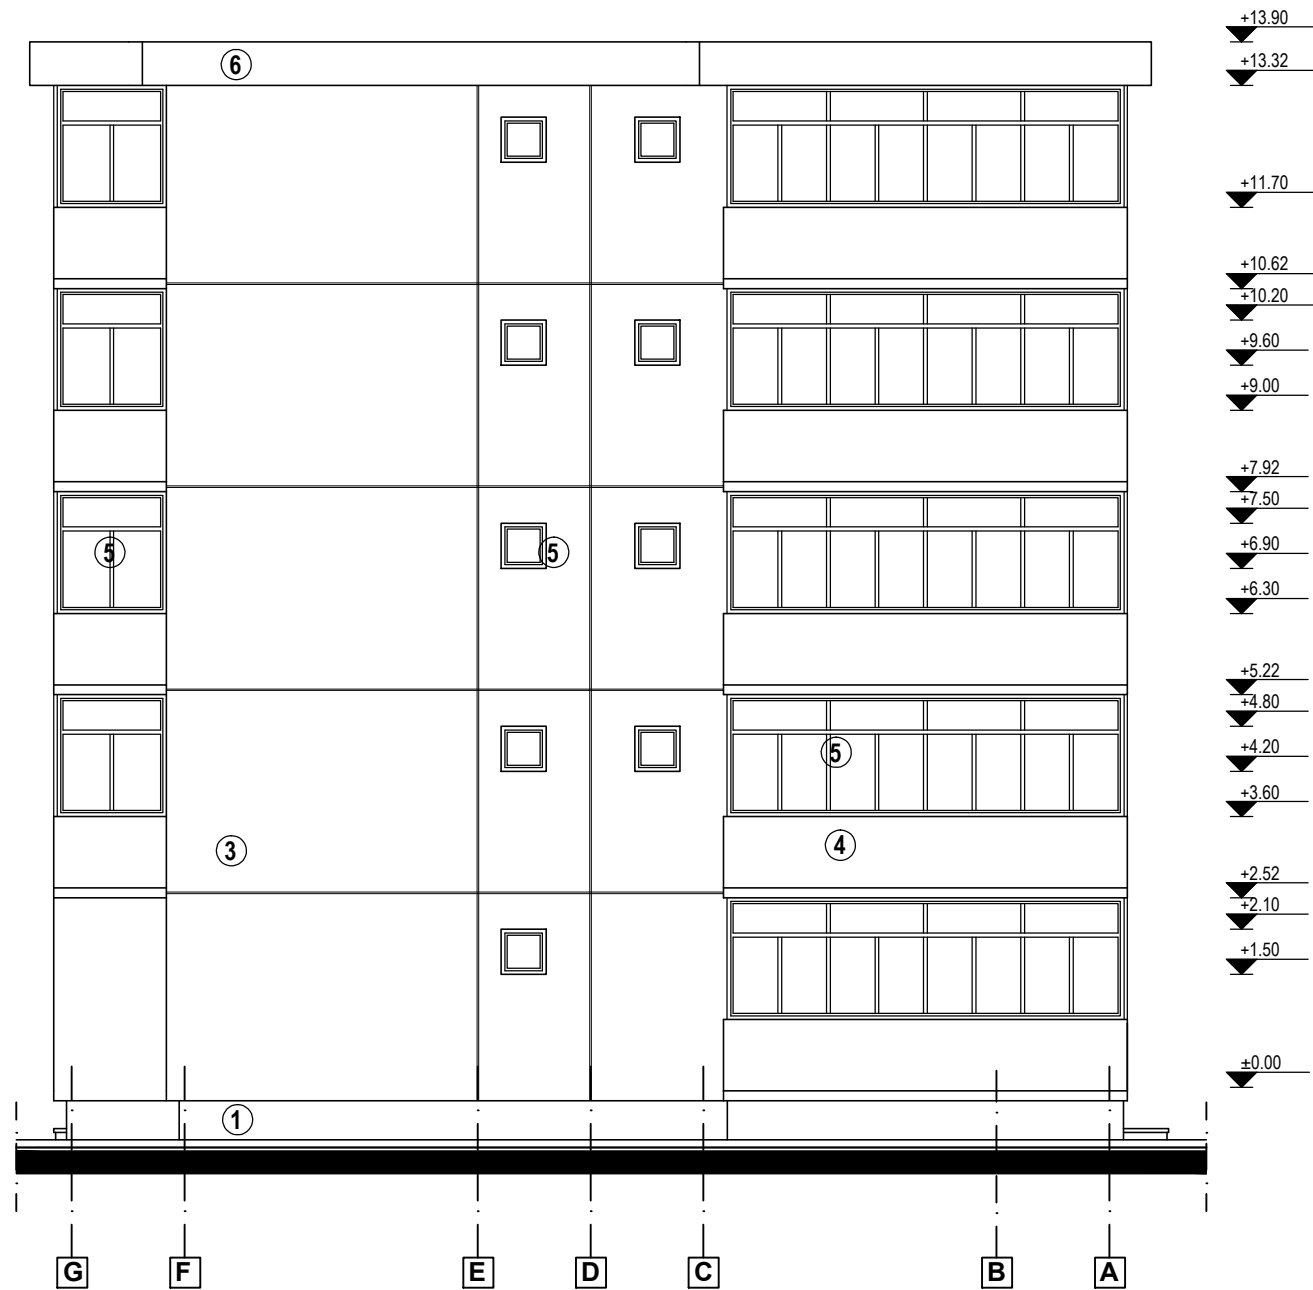
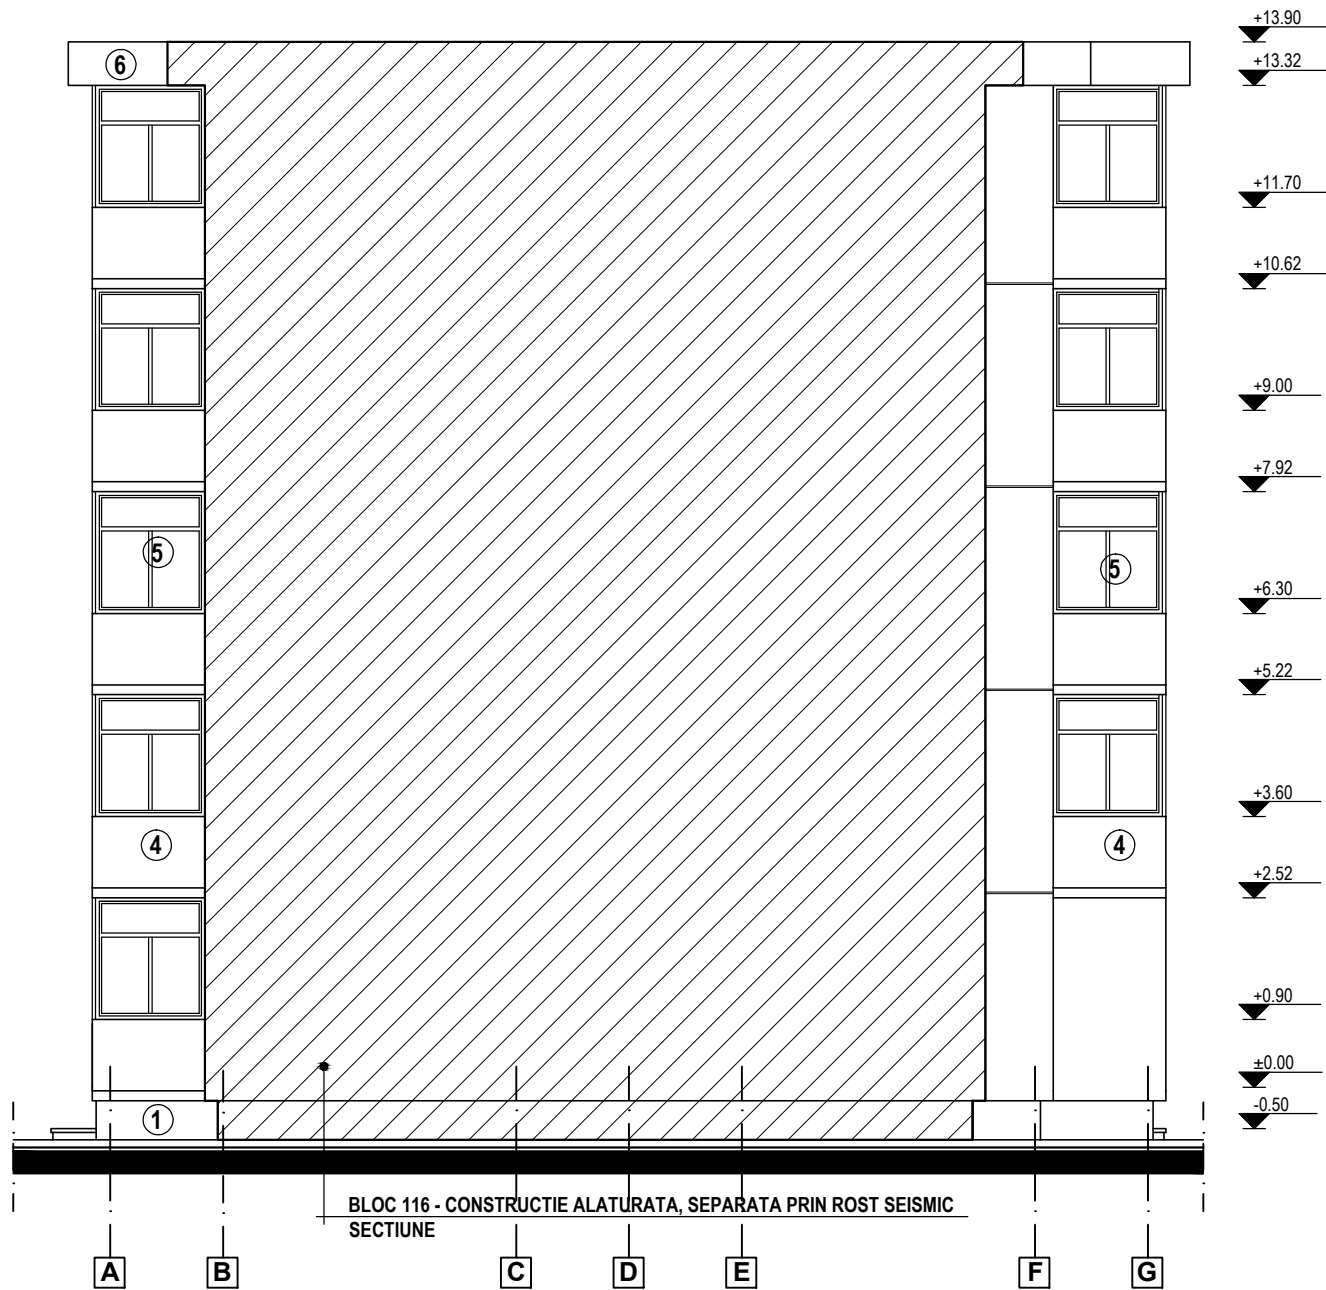
- ① Tencuiala decorativa structurata pe termosistem la soclu
- ② Trepte acces bloc de locuinte
- ③ Finisaj panou prefabricat fatada - tencuiala decorativa structurata pe termosistem
- ④ Parapet balcon - tencuiala decorativa structurata pe termosistem
- ⑤ Timplarie PVC cu geam termopan LOW-E
- ⑥ Element atic prefabricat - tencuiala decorativa pe termosistem

- *Pereții exteriori ai clădirii se vor placa cu un strat termoizolant din plăci de polistiren expandat ignifugat EPS80, de 10cm grosime, amplasat la fața exterioară a pereților, peste finisajul existent care va fi curățat și reparat în prealabil. Stratul de polistiren se va proteja cu o tencuială subțire de 5-10mm grosime, armat cu țesătură din fibre de sticlă, realizată cu materiale specifice tehnologiei termosistem, cu tencuială decorativă structurată.*
- *Tâmplăria exterioară din lemn va fi înlocuită cu tâmplărie PVC pentacamerală cu clapeta autoreglantă și cu geam termoizolant dublu, clar, fără strat reflectant. Montarea grilelor de ventilație pe tâmplăria exterioară existentă, care a fost înlocuită în regie proprie de proprietari și care se menține.*
- *Se vor monta glafuri exterioare noi din PVC sau tablă zincată de 0,5mm grosime.*

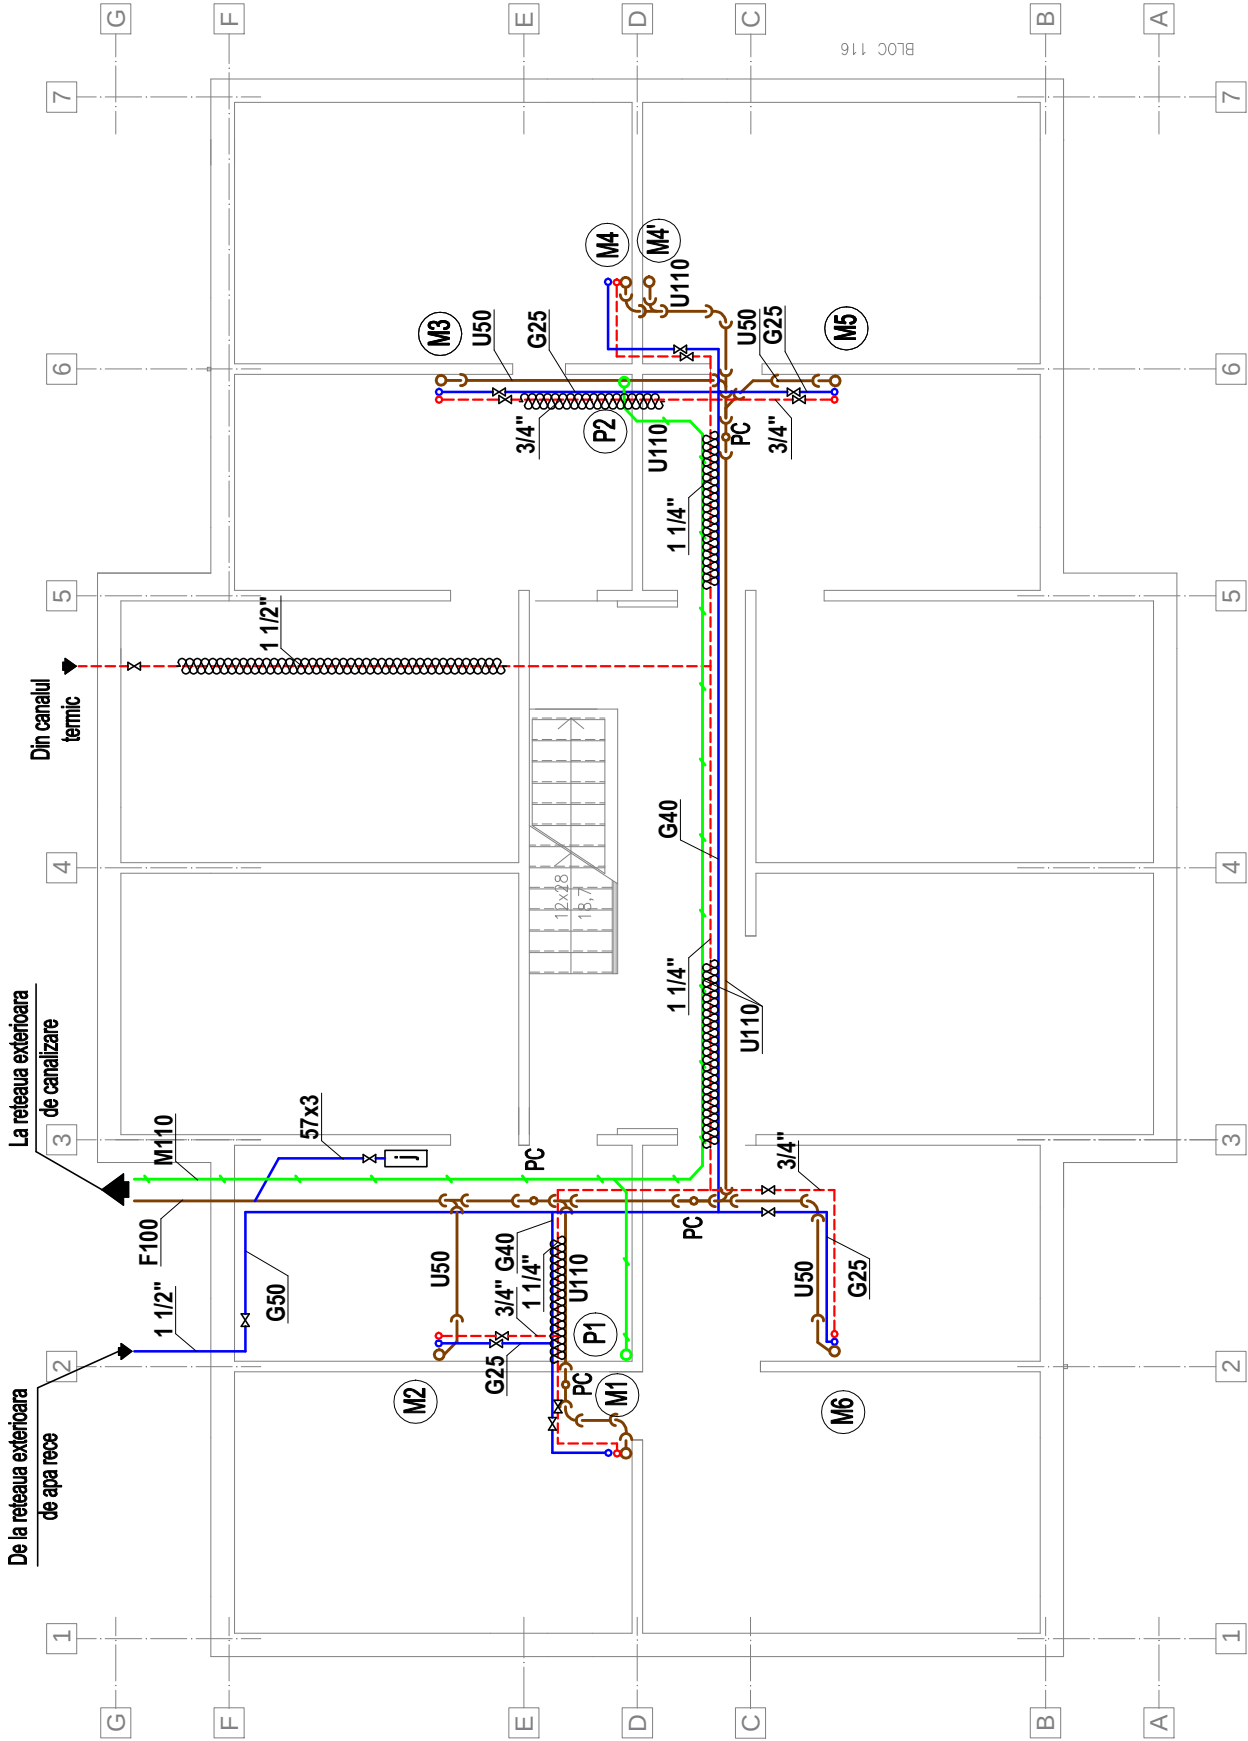
NOTA: Prin proiect se prevede:  
- înlocuirea vanelor defecte/nefuncționale de pe conductele de distribuție din subsolul tehnic, cu robinete de închidere și reglare sferice;  
- înlocuirea termoizolației deteriorate la conductele de apă caldă menajeră existente cu cochilii din polistiren de 5 cm, protejate cu folie din aluminiu.

- Înlocuirea vanelor defecte / nefuncționale de pe conductele de distribuție din subsolul tehnic, cu robinete de închidere și reglare sferice;
- Montarea robinetelor de echilibrare termohidraulică la baza coloanelor de încălzire, în subsolul blocului;
- Înlocuirea termoizolației deteriorate la conductele de încălzire existente în subsolul tehnic cu cochilii din cu cochilii din vată minerală de 5 cm grosime, protejate cu folie din aluminiu de înaltă rezistență.
- Montarea robineților cu cap termostatat la radiatoare.

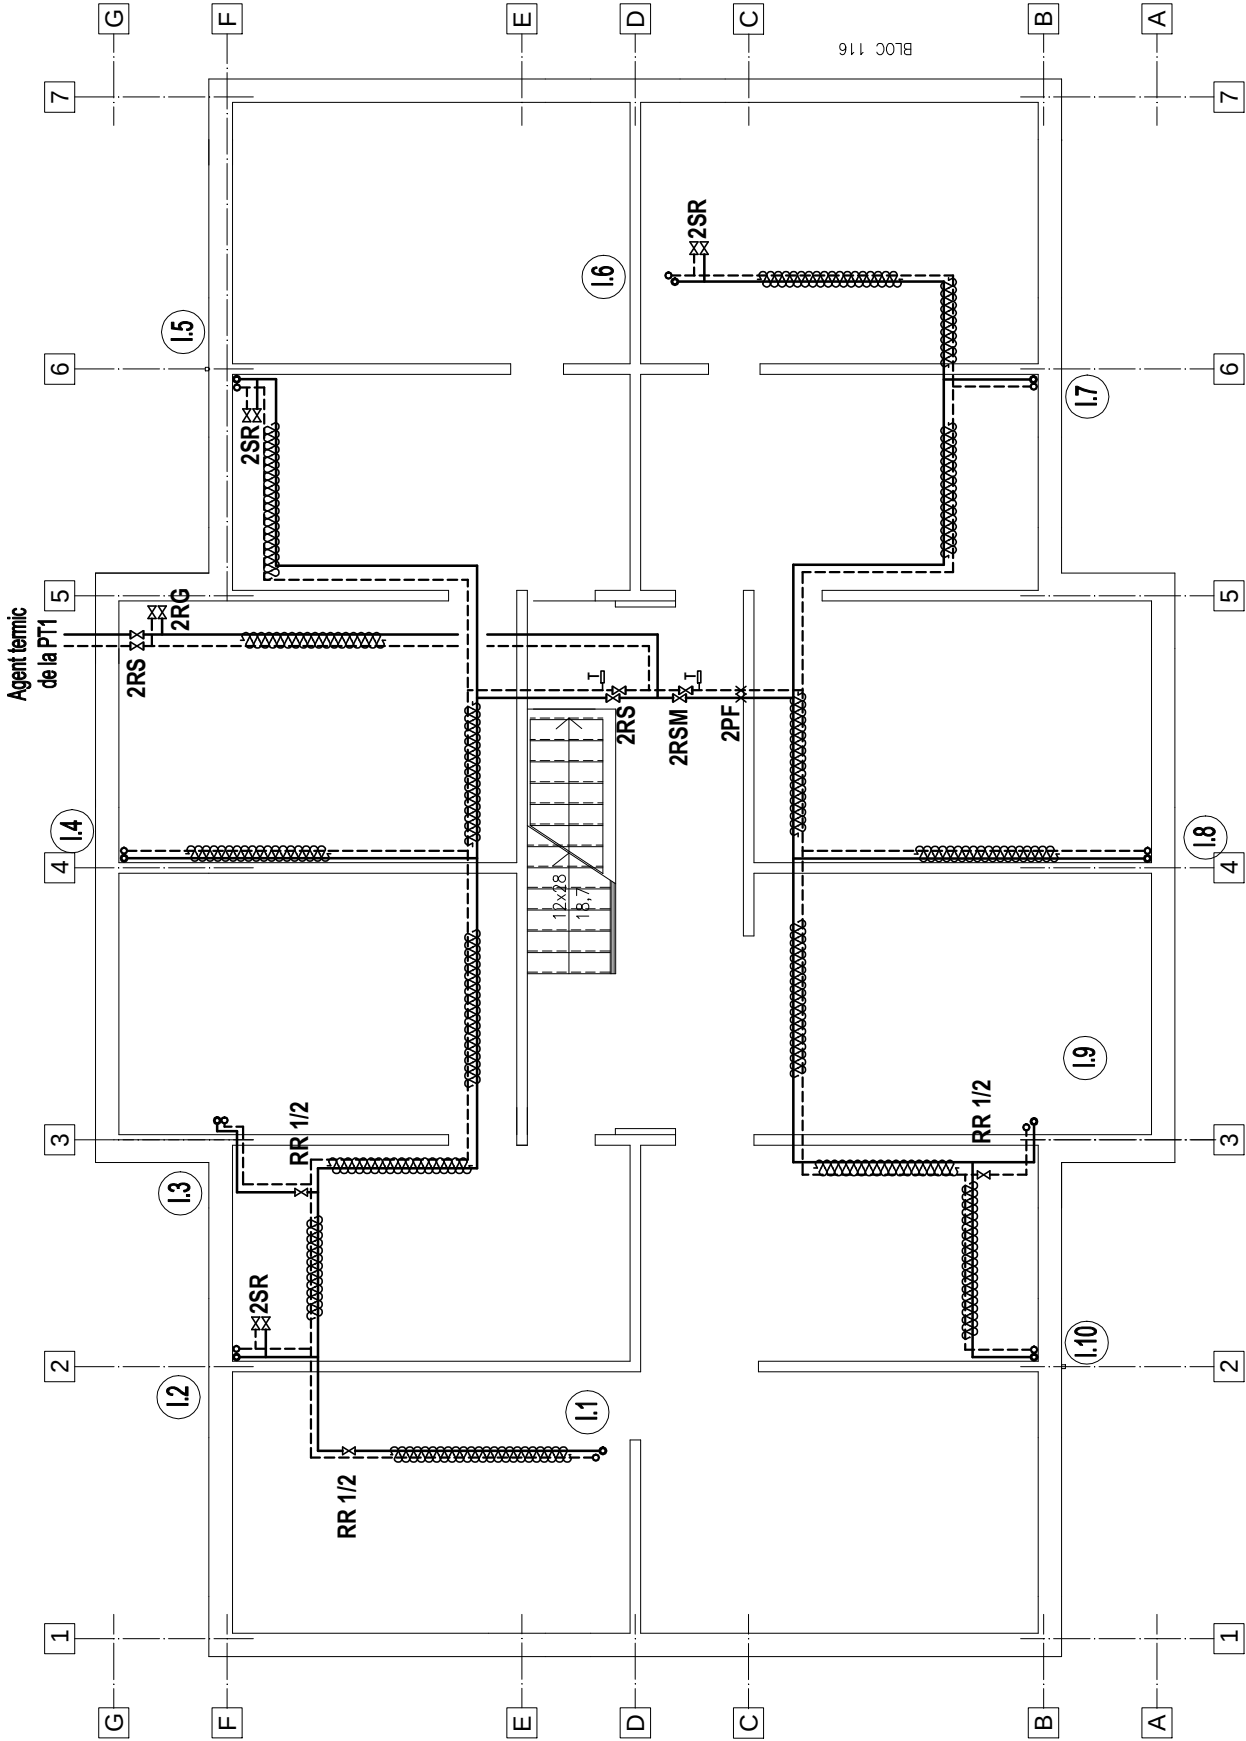
| VERIFICATOR | NUME | SEMNATURA | CERINTA | REFERAT / EXPERTIZA NR. / DATA |
|---|---|---|---|---|
| Pl. nr. T5 | | Titlul plansei: Instalatii termice interioare PLAN SUBSOL -situatia propusa- | | |

NOTA: Prin proiect se prevede:

- inlocuirea vanelor defecte/nefunctionale de pe conductele de distributie din subsolul tehnic, cu robinete de inchidere si reglare sferice;
- inlocuirea termoizolatiei deteriorate la conductele de incalzire existente cu cochilii din polistiren de 5 cm, protejate cu folie din aluminiu.

- **Măsura 5 (I)** - înlocuirea vanelor defecte / nefuncționale de pe conductele de distribuție din subsolul tehnic, cu robinete de închidere și reglare sferice;
- înlocuirea termoizolației deteriorate la conductele de încălzire existente cu cochilii din polistiren/vată bazaltică de 5 cm, protejate cu folie din aluminiu de înaltă rezistență;
- montare robinete termostatați la toți consumatorii;
- realizare echilibrare hidraulică pe întreaga instalație de încălzire

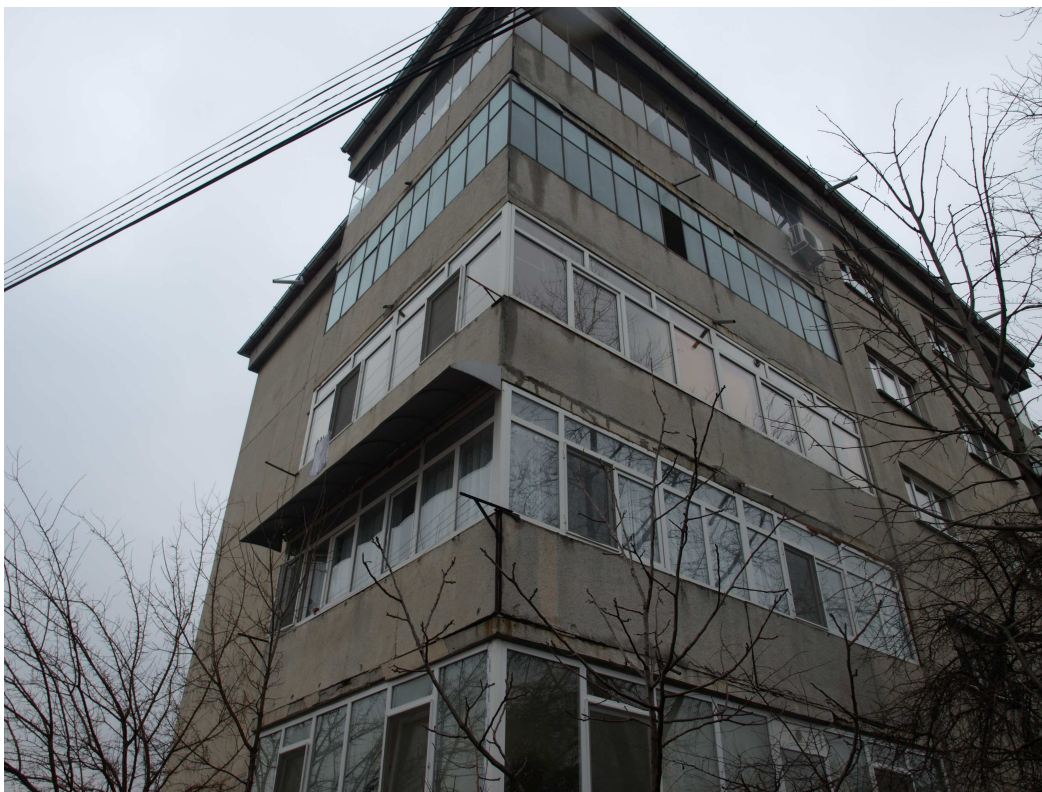
Foto.1 Fatada principala si lateral stanga

- la inspectia la obiectiv nu s-au identificat degradări ale elementelor structurale principale;
- îmbinările, atât cele verticale, cât și orizontale, dintre panourile mari prefabricate de beton armat prezintă zone care nu mai sunt etansate;
- sarpanta din lemn executată de locatari peste terasa nu este suficient de bine ancorată; pozii de lemn rezema direct pe planșeul de beton armat; lipsesc contrafisele și clestii.

- închiderile opace (peretii exteriori) prezintă fisuri mici verticale și zone mici de clivaj la tencuielile exterioare;
- parapetii de la balcoane au zone parțial degradate și fisurate;
- fisuri mici în zonele de îmbinare ale aticelor prefabricate;
- majoritatea balcoanelor au fost închise vitrat de către locatari;
- tâmplariile ferestrelor sunt ușor degradate, acolo unde nu s-au înlocuit de către proprietari;
- soclurile la elevații au zone cu tencuieli căzute;
- trotuarele de contur prezintă deteriorări pe cca. 20 – 30 % din suprafața lor.

**4c)** Inaintea de executarea izolatiei termice exterioare ale blocului, se vor indeparta tencuielile degradate si se vor mata fisurile cu mortar fluid M10 (M100).

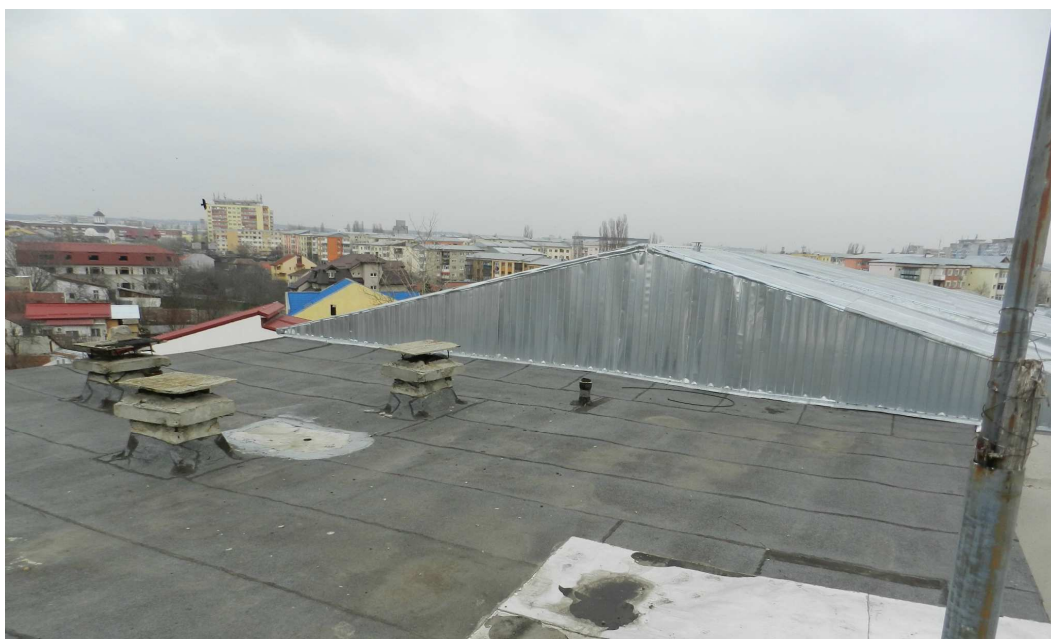
Foto.3 Sarpanta din lemn cu invelitoare din tabla

- acoperisul a fost initial de tip terasă necirculabilă peste care locatarii au executat o sarpanta din lemn cu invelitoare din tabla.
- Tâmplăriile ferestrelor sunt ușor degradate, acolo unde nu s-au înlocuit de către proprietari. La intrările în bloc tâmplăria este metalică.
