**HOTĂRÂREA NR. 222**

**privind aprobarea Documentației de Avizare a Lucrărilor de Intervenții**  
**Creșterea eficienței energetice a blocurilor de locuințe în Municipiul Craiova**  
**bloc 116, situat în Str.G-ral. Ghe.Magheru, nr.26”**

# REABILITARE TERMICĂ BLOC DE LOCUINȚE

## AUDIT ENERGETIC

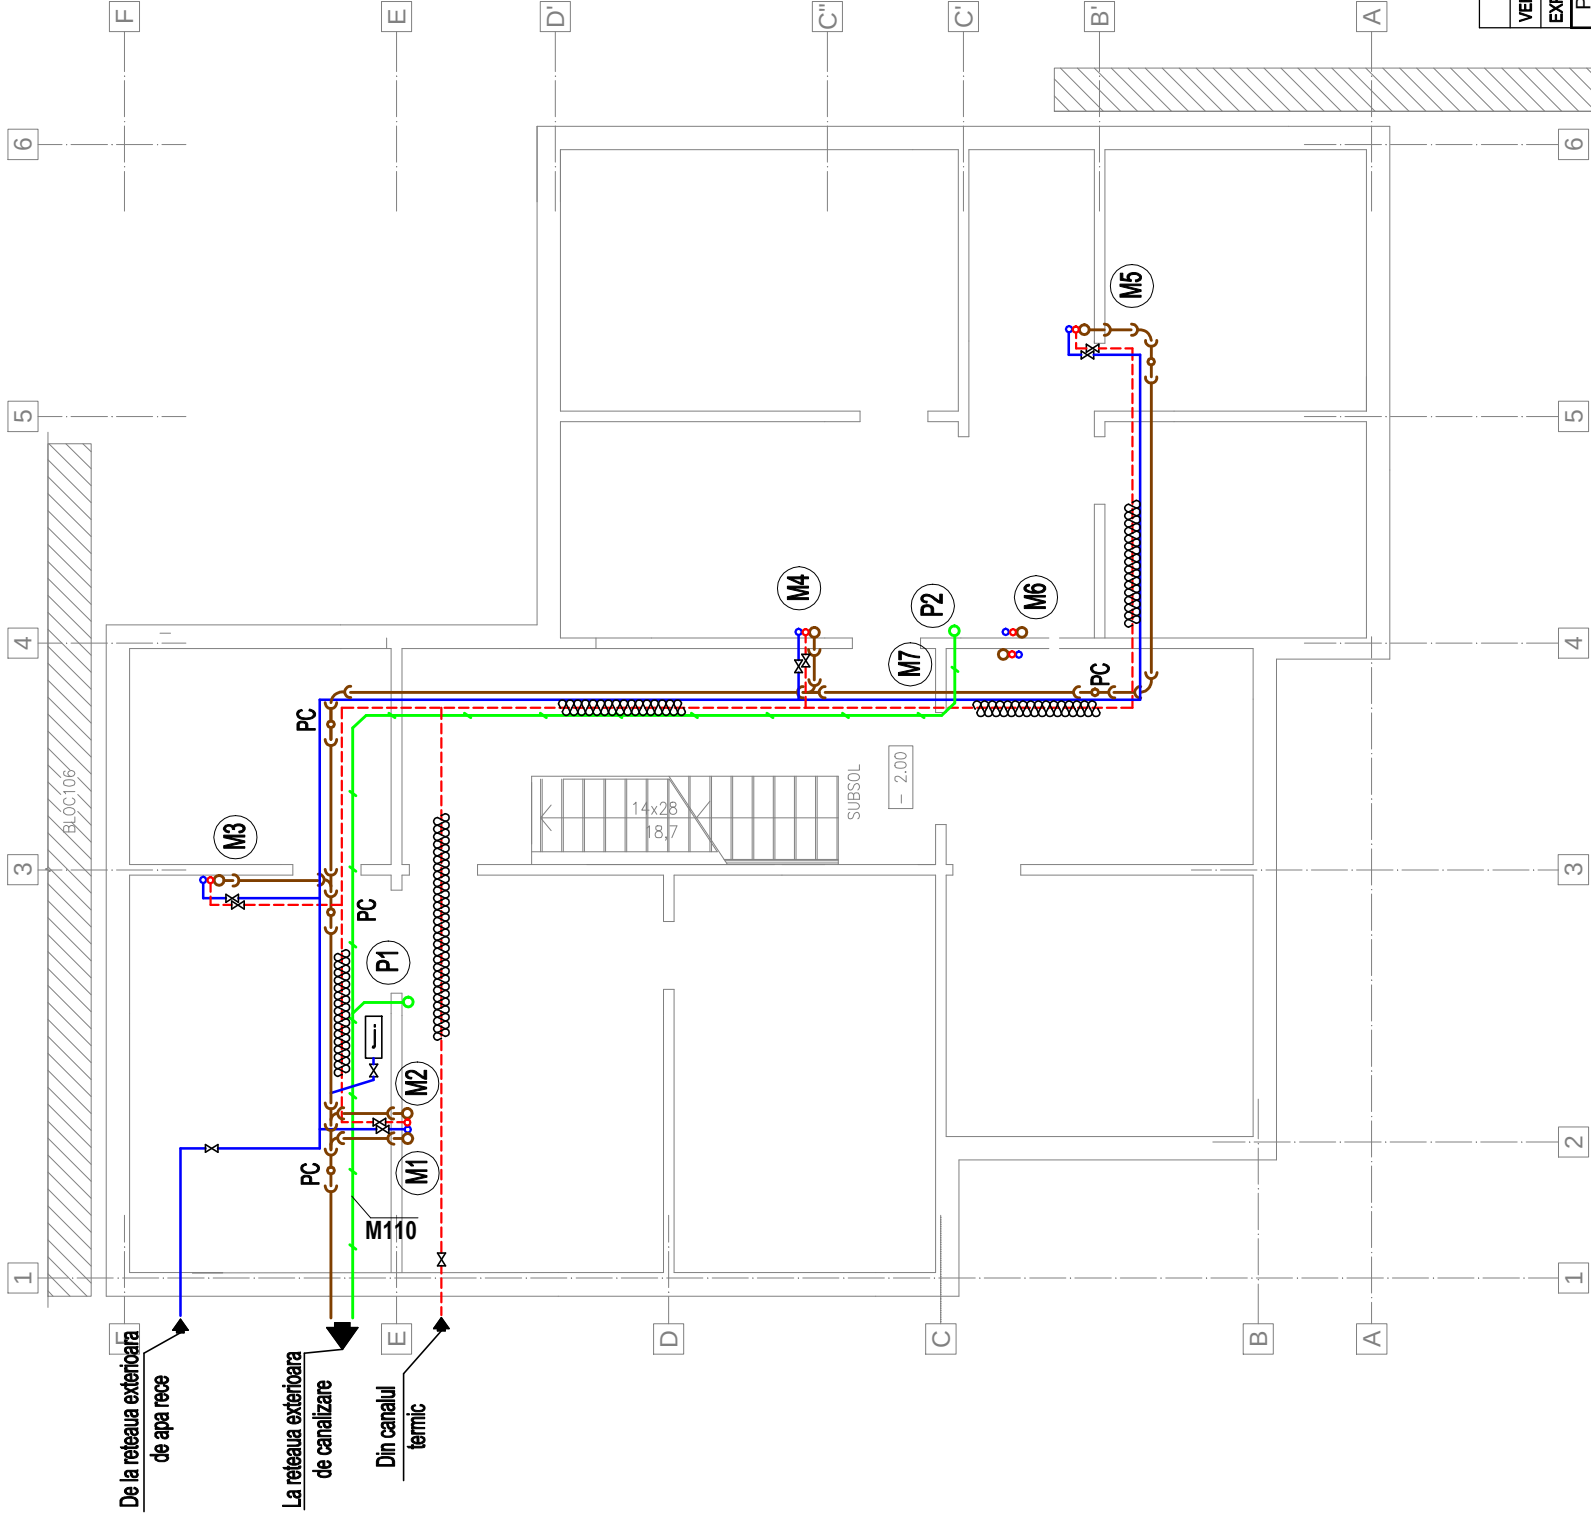
| VERIFICATOR | NUME | SEMNATURA | CERINTA | REFERAT / EXPERTIZA NR. / DATA |
|---|---|---|---|---|
| PLAN SUBSOL | | | | Pl. nr. S5 |

NOTA: Prin proiect se prevede:

- inlocuirea vanelor defecte/nefunctionale de pe conductele de distributie din subsol tehnic, cu robinete de inchidere si reglare sferice;
- inlocuirea termoizolatiei deteriorate la conductele de apa calda menajera existente cu cochilii din polistiren de 5 cm, protejate cu folie din aluminiu.

- Înlocuirea vanelor defecte / nefuncționale de pe conductele de distribuție din subsolul tehnic, cu robinete de închidere și reglare sferice;
- Montarea robinetelor de echilibrare termohidraulică la baza coloanelor de încălzire, în subsolul blocului;
- Înlocuirea termoizolației deteriorate la conductele de încălzire existente în subsolul tehnic cu cochilii din vată minerală de 5 cm grosime, protejate cu folie din aluminiu de înaltă rezistență;
- Montarea robinetelor cu cap termostatat la radiatoare.

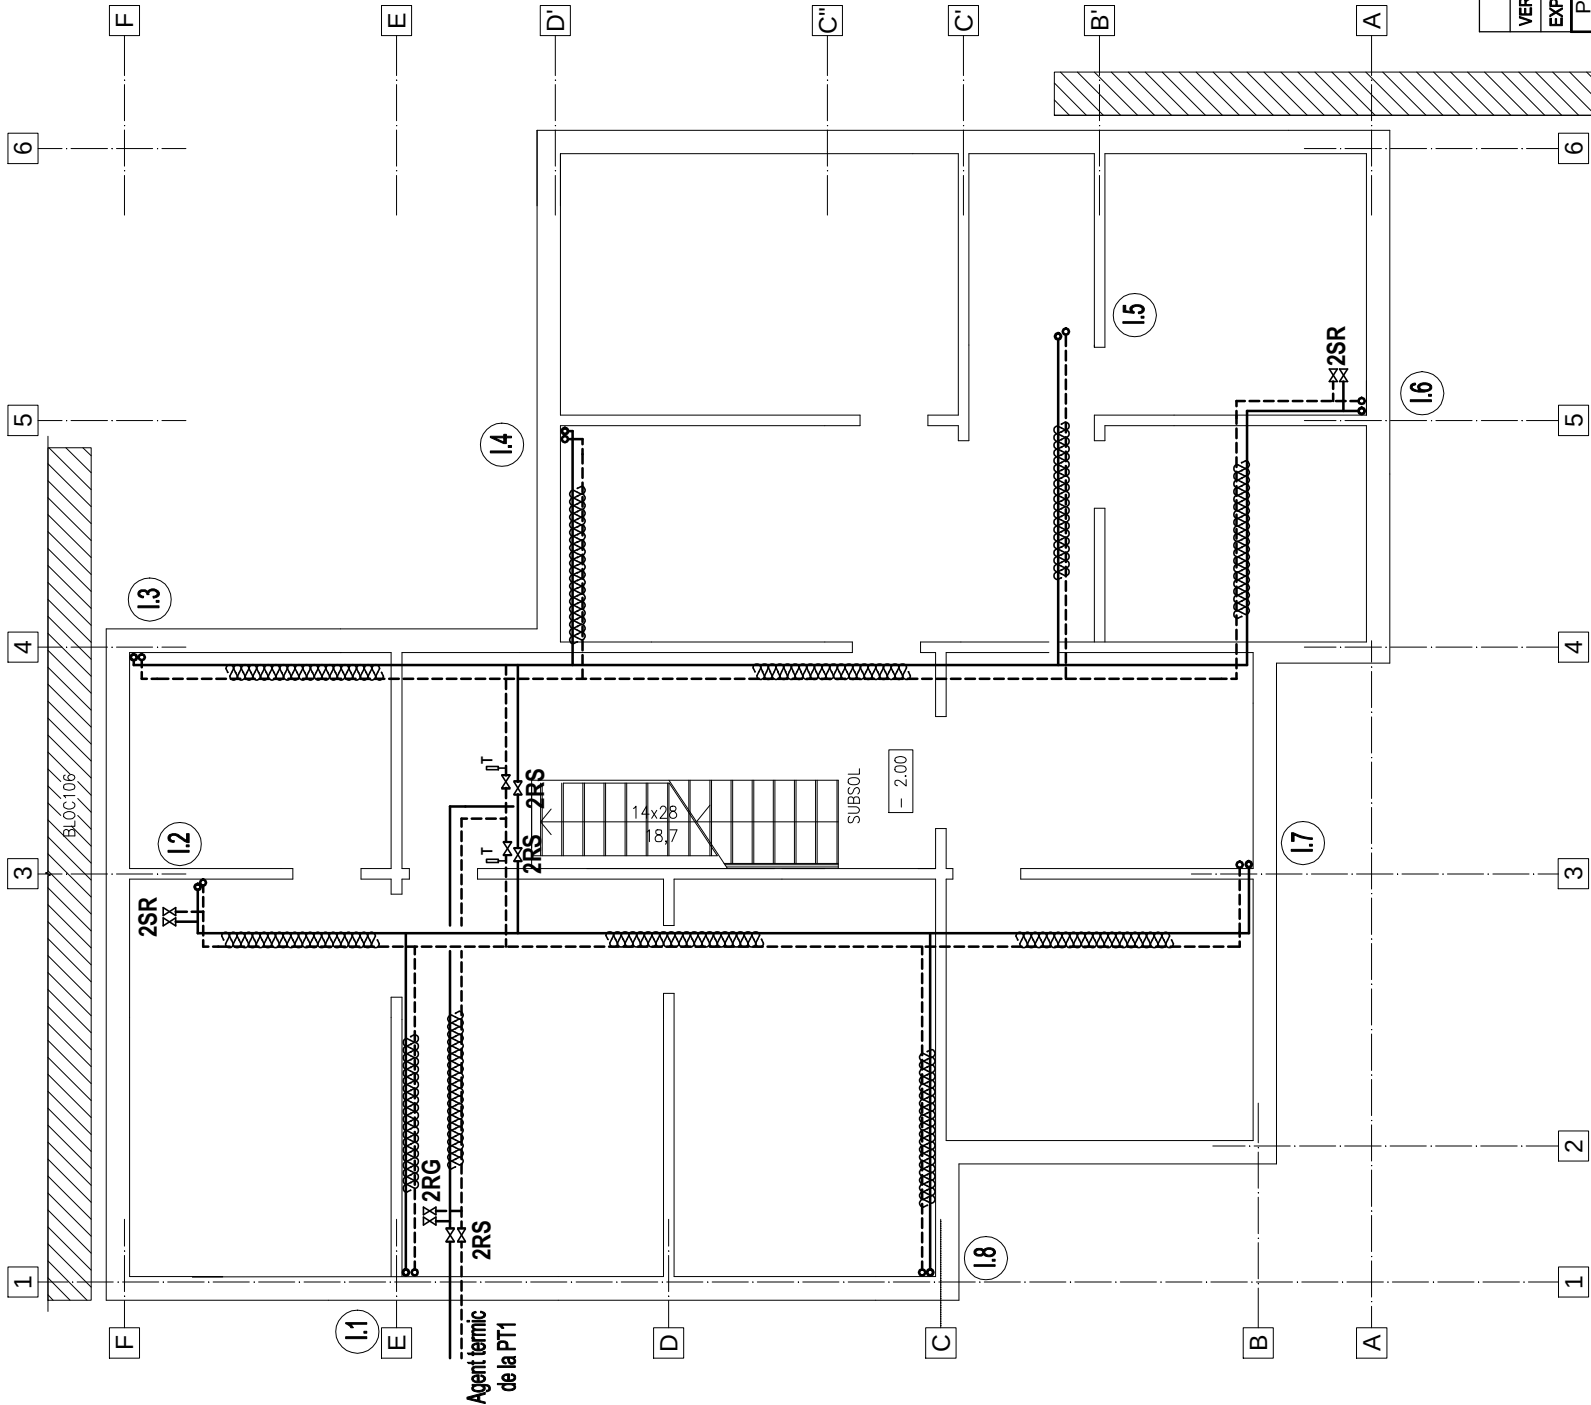
| Pl. nr.<br>T5 | | | | | |

NOTA: Prin proiect se prevede:

- inlocuirea vanelor defecte/nefunctionale de pe conductele de distributie din subsolul tehnic, cu robinete de inchidere si reglare sferice;
- inlocuirea termoizolatiei deteriorate la conductele de incalzire existente cu cochilii din polistiren de 5 cm, protejate cu folie din aluminiu.

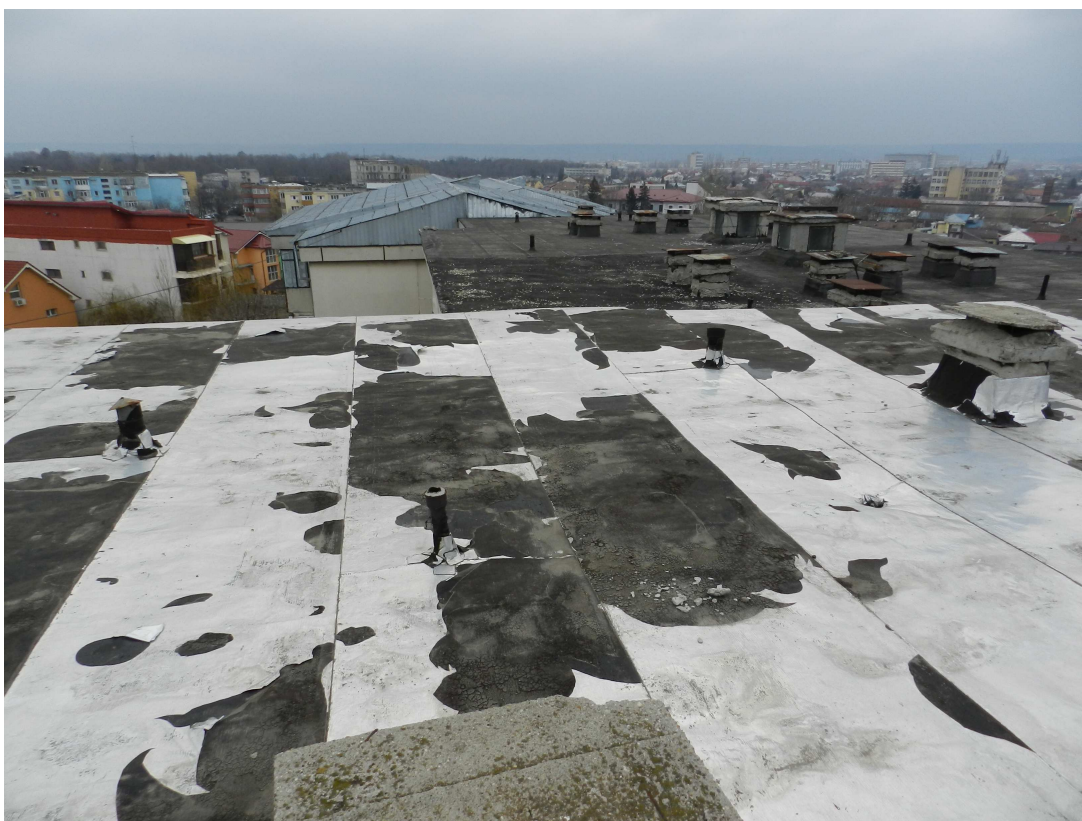
Foto.2 Terasa necirculabila

- acoperisul este de tip terasă necirculabilă.
  - tâmplăria exterioară din lemn, cuplată, cu două foi de geam de 3cm grosime se află în stare degradată, cu grad de etanșare necorespunzător. La intrările în bloc tâmplăria este metalică.

- Planșeul peste etajul 4 va fi prevăzut cu un strat termoizolant suplimentar din polistiren expandat ignifugat EPS200 de 16cm grosime, montat pe un strat suport barieră de vapori. Peste termoizolație se va realiza hidroizolația cu membrană termosudabilă în 2 straturi.

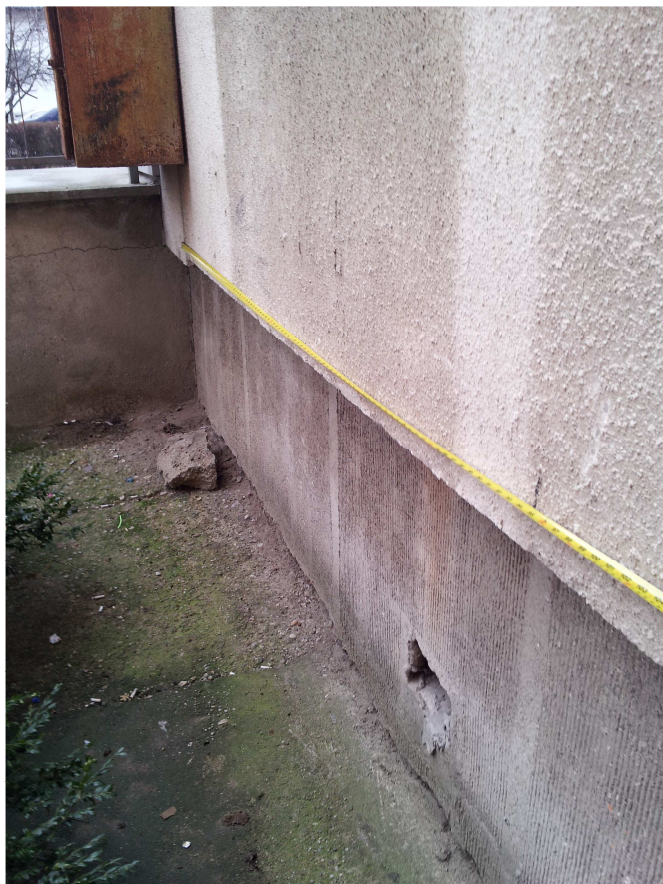
Foto.4 Trotuar tasat si degradat

- inchiderile opace (peretii exteriori) prezintă fisuri mici verticale si zone mici de clivaj la tencuielile exterioare;
- parapetii de la balcoane au zone partial degradate si fisurate;
- fisuri mici in zonele de imbinare ale aticelor prefabricate;
- majoritatea balcoanelor au fost închise vitrat de către locatari;
- tâmplariile ferestrelor sunt usor degradate, acolo unde nu s-au înlocuit de către proprietari;
- soclurile la elevatii au zone cu tencuieli căzute;
- trotuarele de contur prezintă deteriorări pe cca. 20 – 30 % din suprafata lor.
