**HOTĂRÂREA NR. 224**

**privind aprobarea Documentației de Avizare a Lucrărilor de Intervenții  
„Creșterea eficienței energetice a blocurilor de locuințe în Municipiul Craiova  
bloc 118, situat în Str.G-ral Ghe Magheru, nr.22”**

# REABILITARE TERMICĂ BLOC DE LOCUINȚE

## AUDIT ENERGETIC

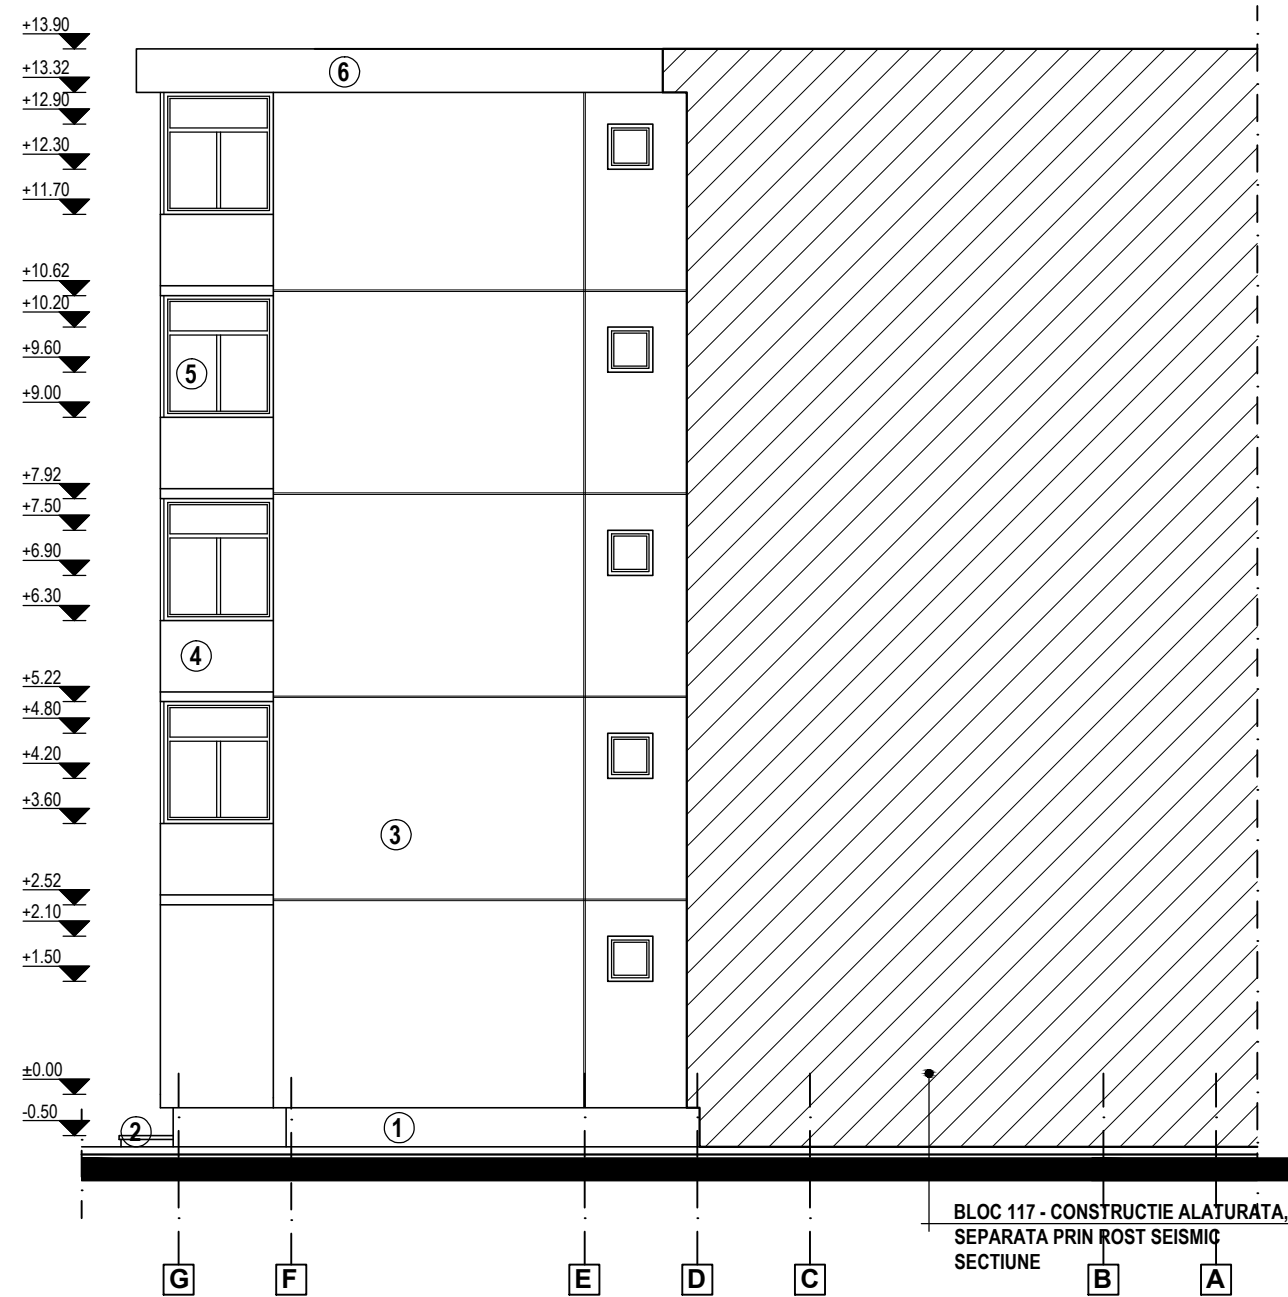
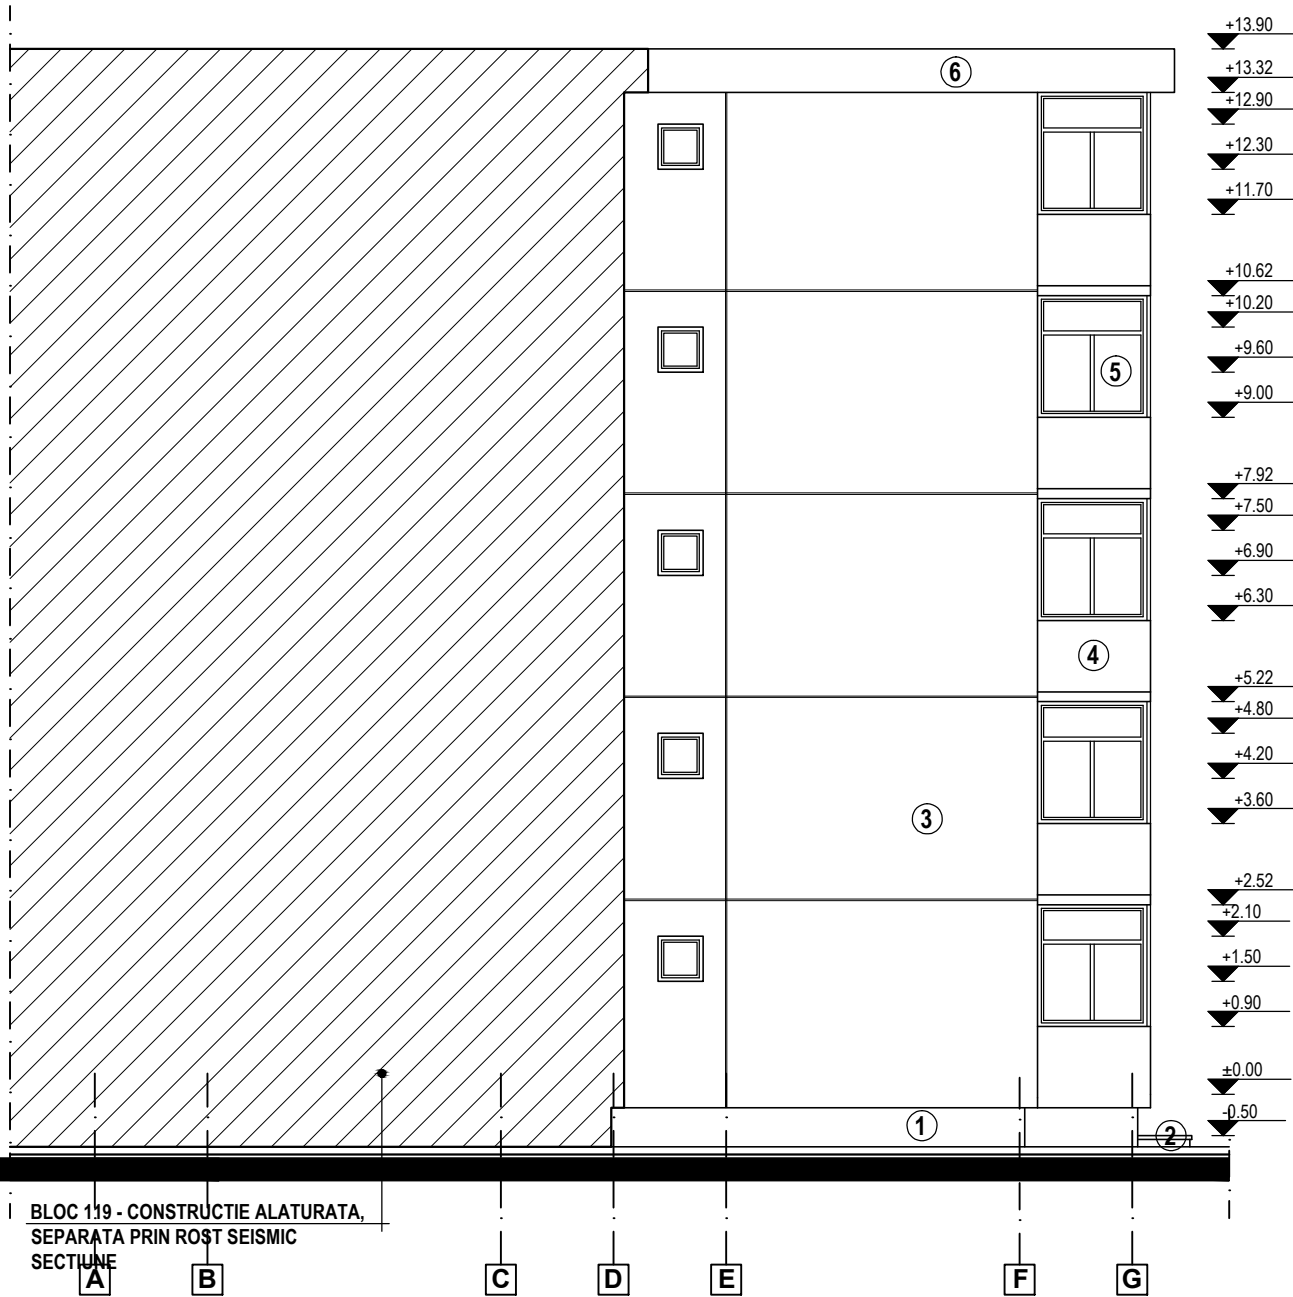
FATADA LATERALA STANGA

FATADA LATERALA DREAPTA

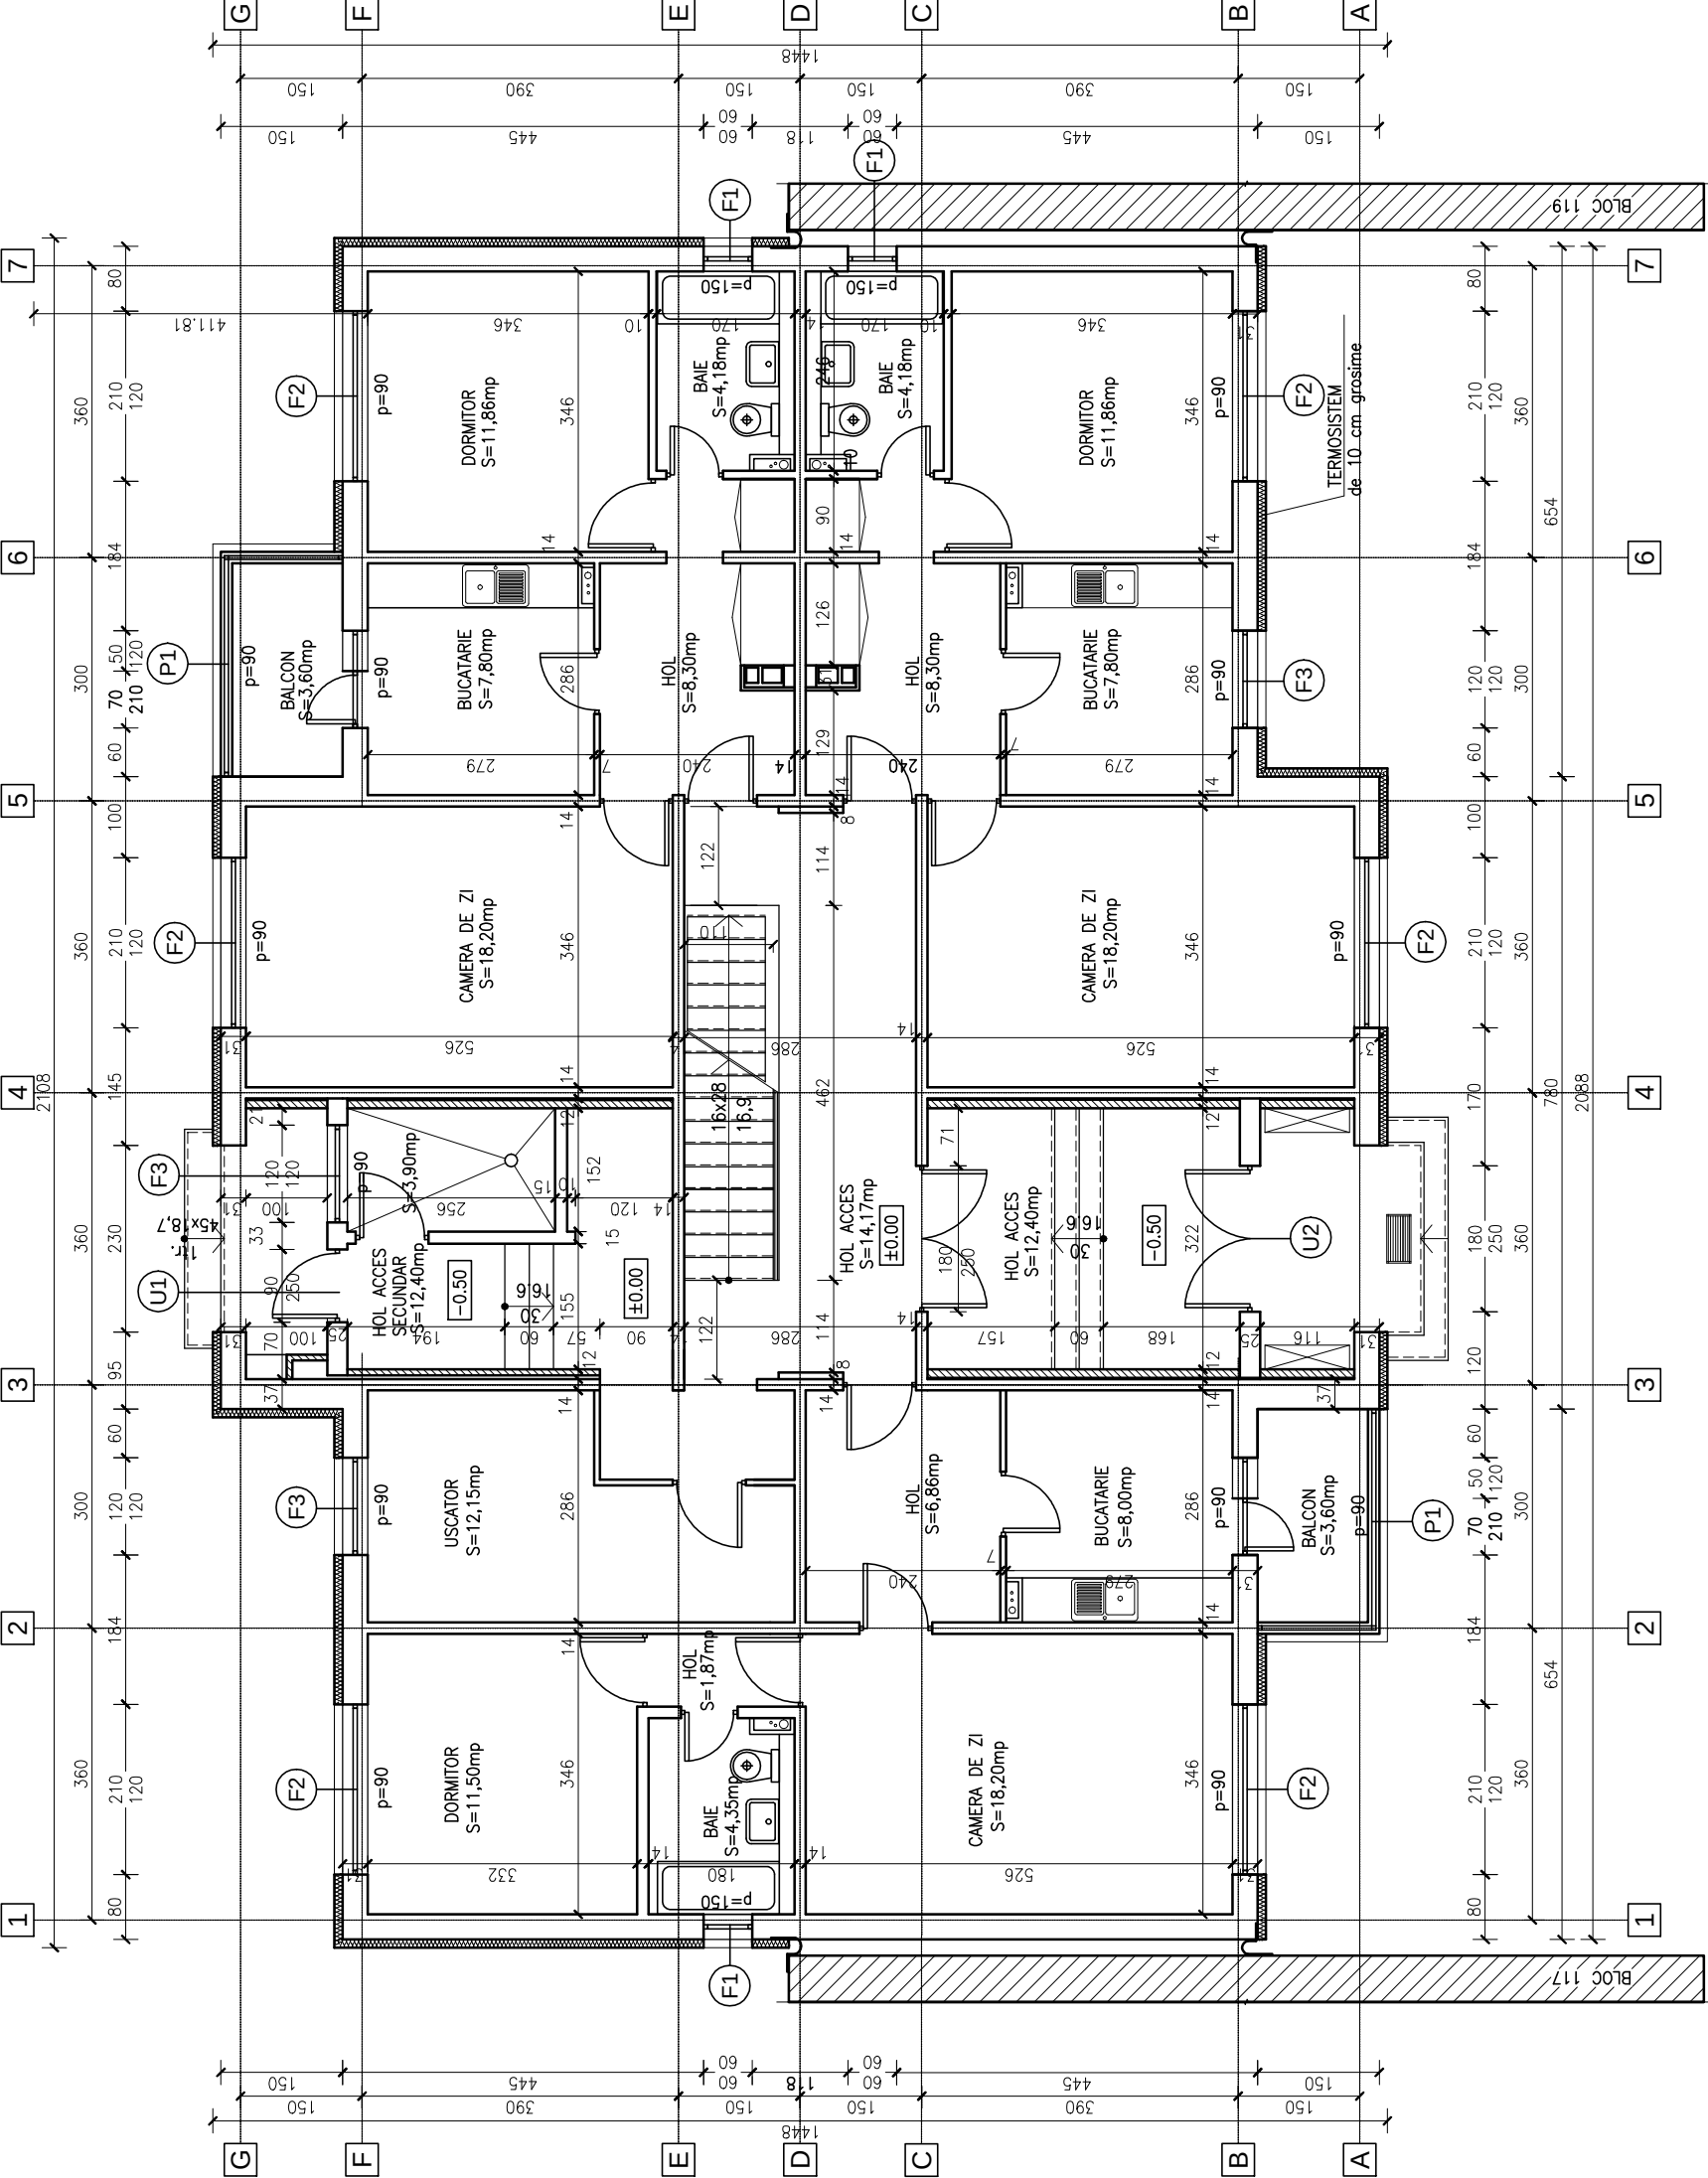
Ac= 262,00mp  
Ad=1307,28mp  
Autila apartamente parter =151,61mp

| VERIFICATOR | NUME | SEMNATURA | CERINTA | REFERAT / EXPERTIZA NR. / DATA |
|---|---|---|---|---|
| Director<br>SEF PROIECT<br>RELEVAT<br>DESENAT | | | | PLAN PARTER<br>-situatia propusa- |

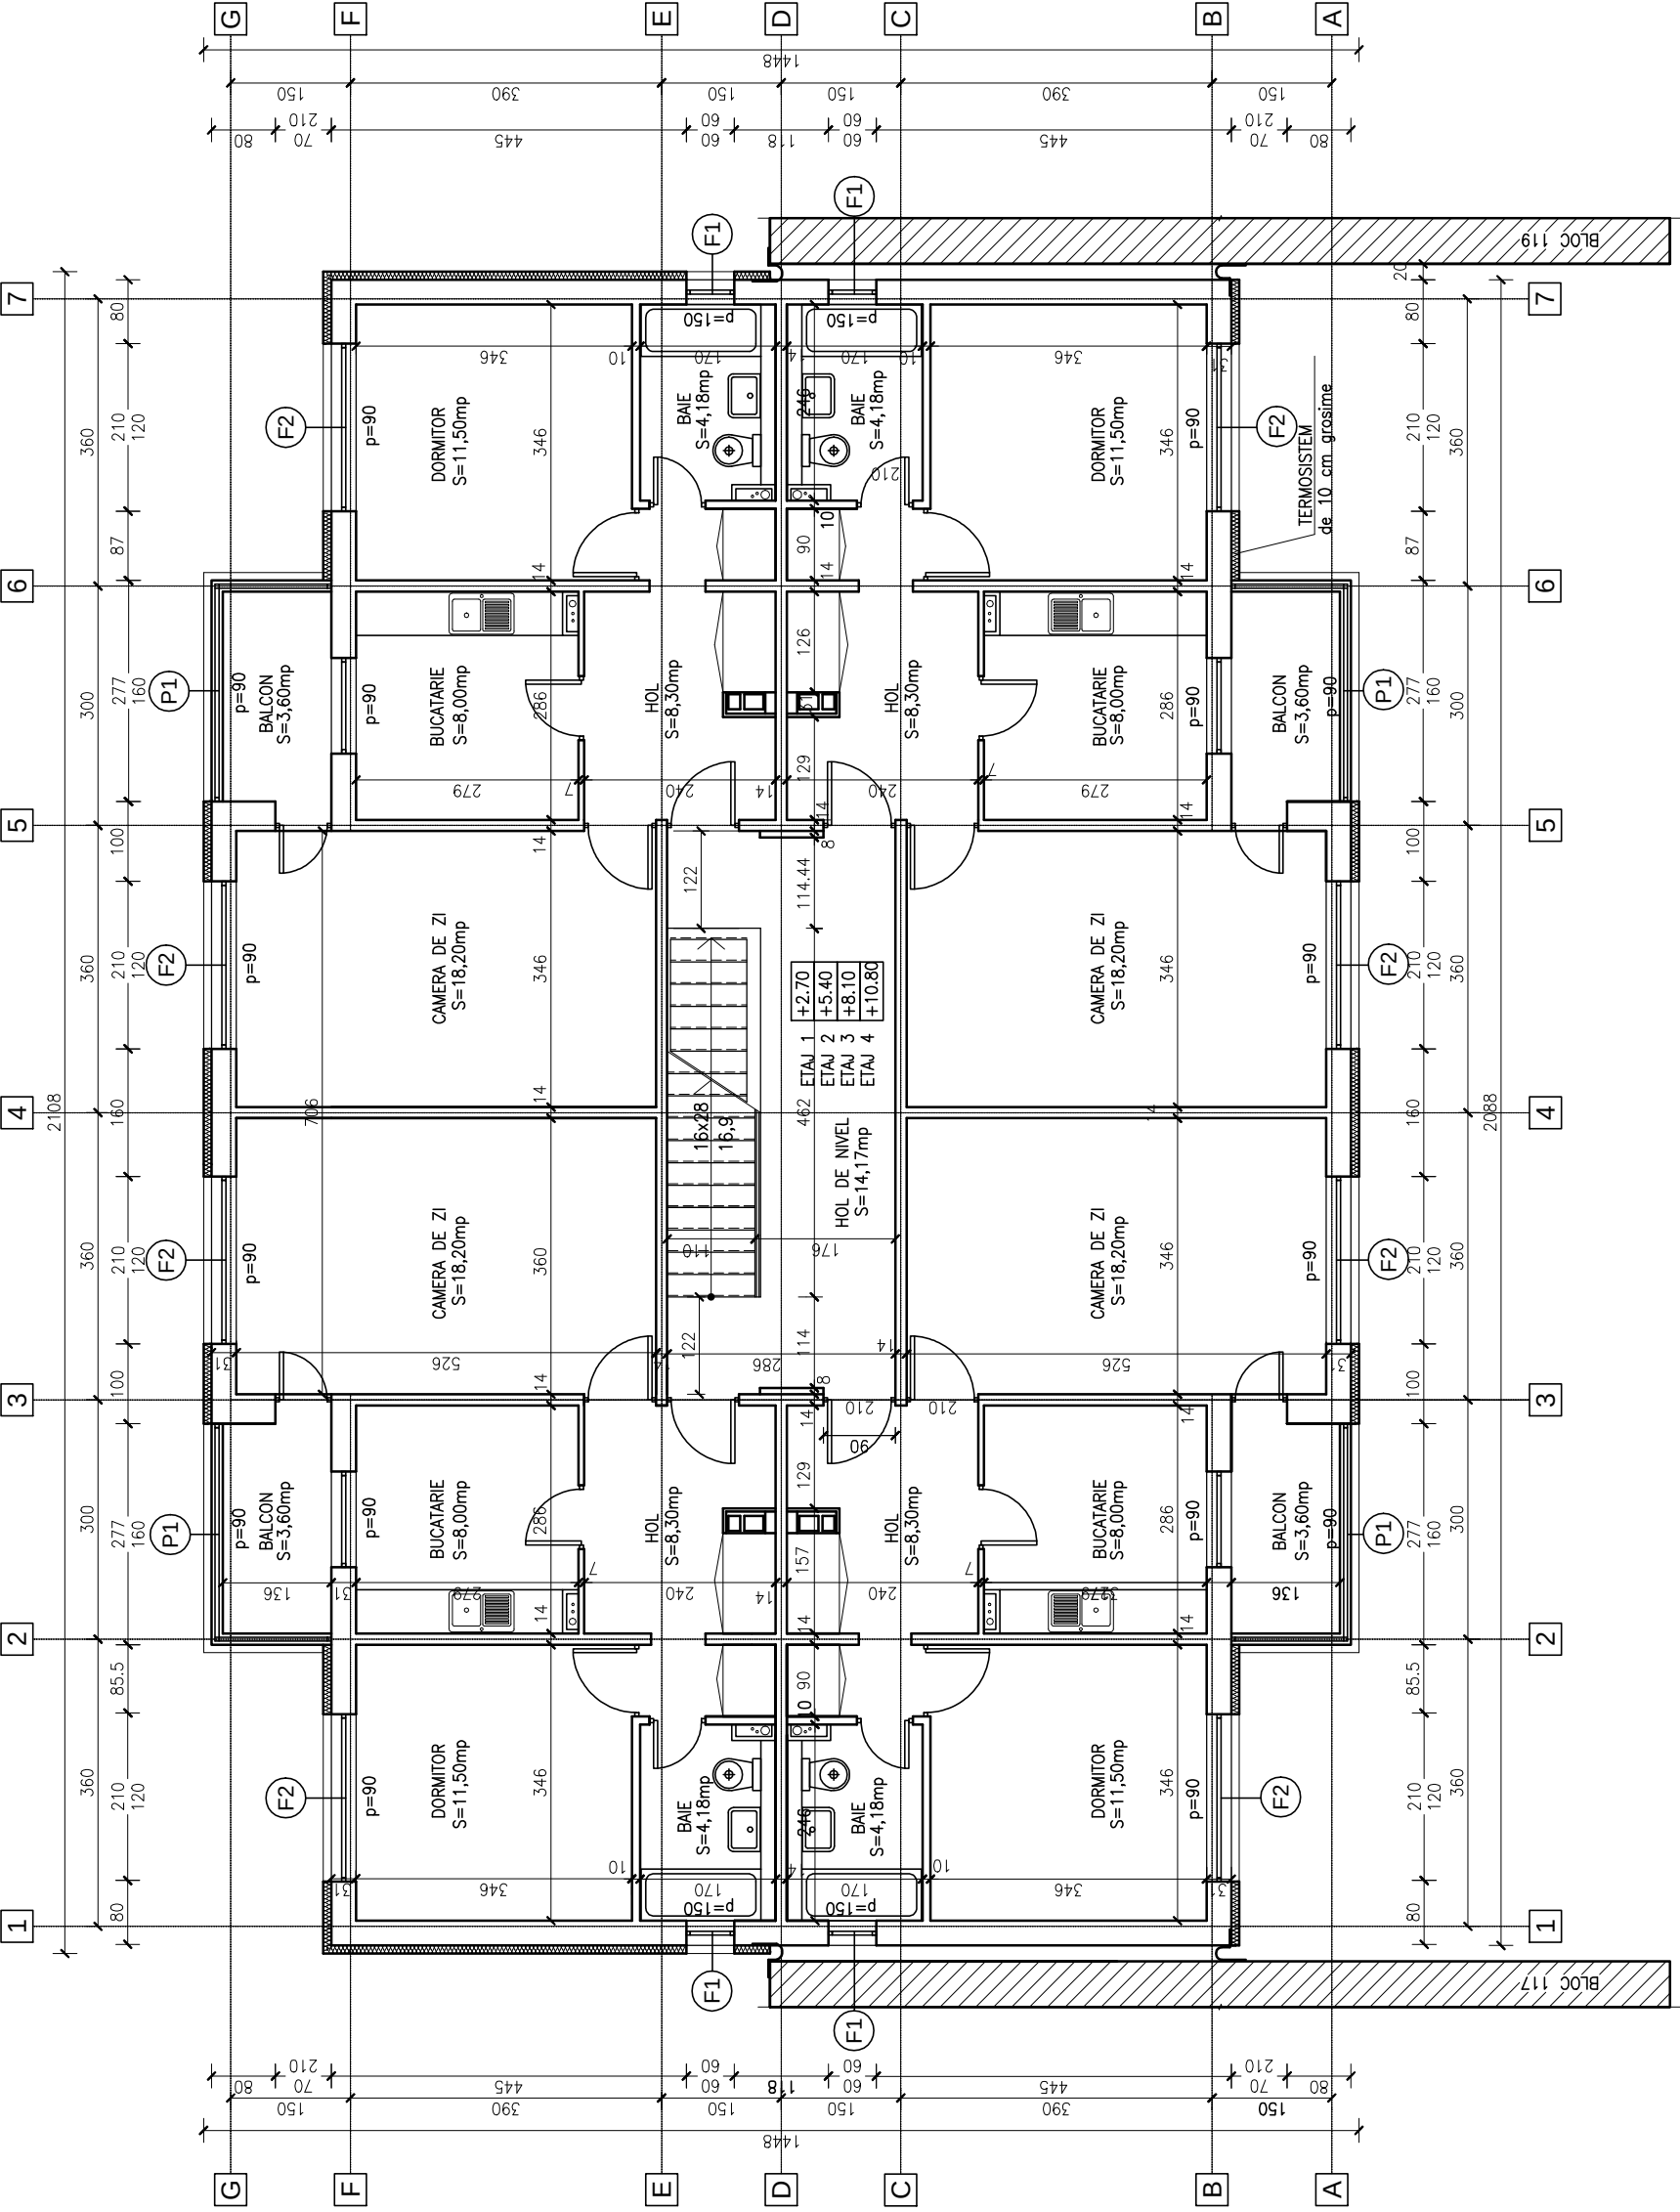
| VERIFICATOR | NUME | SEMNATURA | CERINTA | REFERAT / EXPERTIZA NR. / DATA |
|---|---|---|---|---|
| Pl. nr. A11 | | | | |

Ac= 261,32mp  
Ad=1307,28mp  
Autila apartamente etaj =201,36mp

| VERIFICATOR | NUME | SEMNATURA | CERINTA | REFERAT / EXPERTIZA NR. / DATA |
|---|---|---|---|---|
| Titlul plansei: PLAN ETAJ 1-4 -situatia propusa- | | | | |

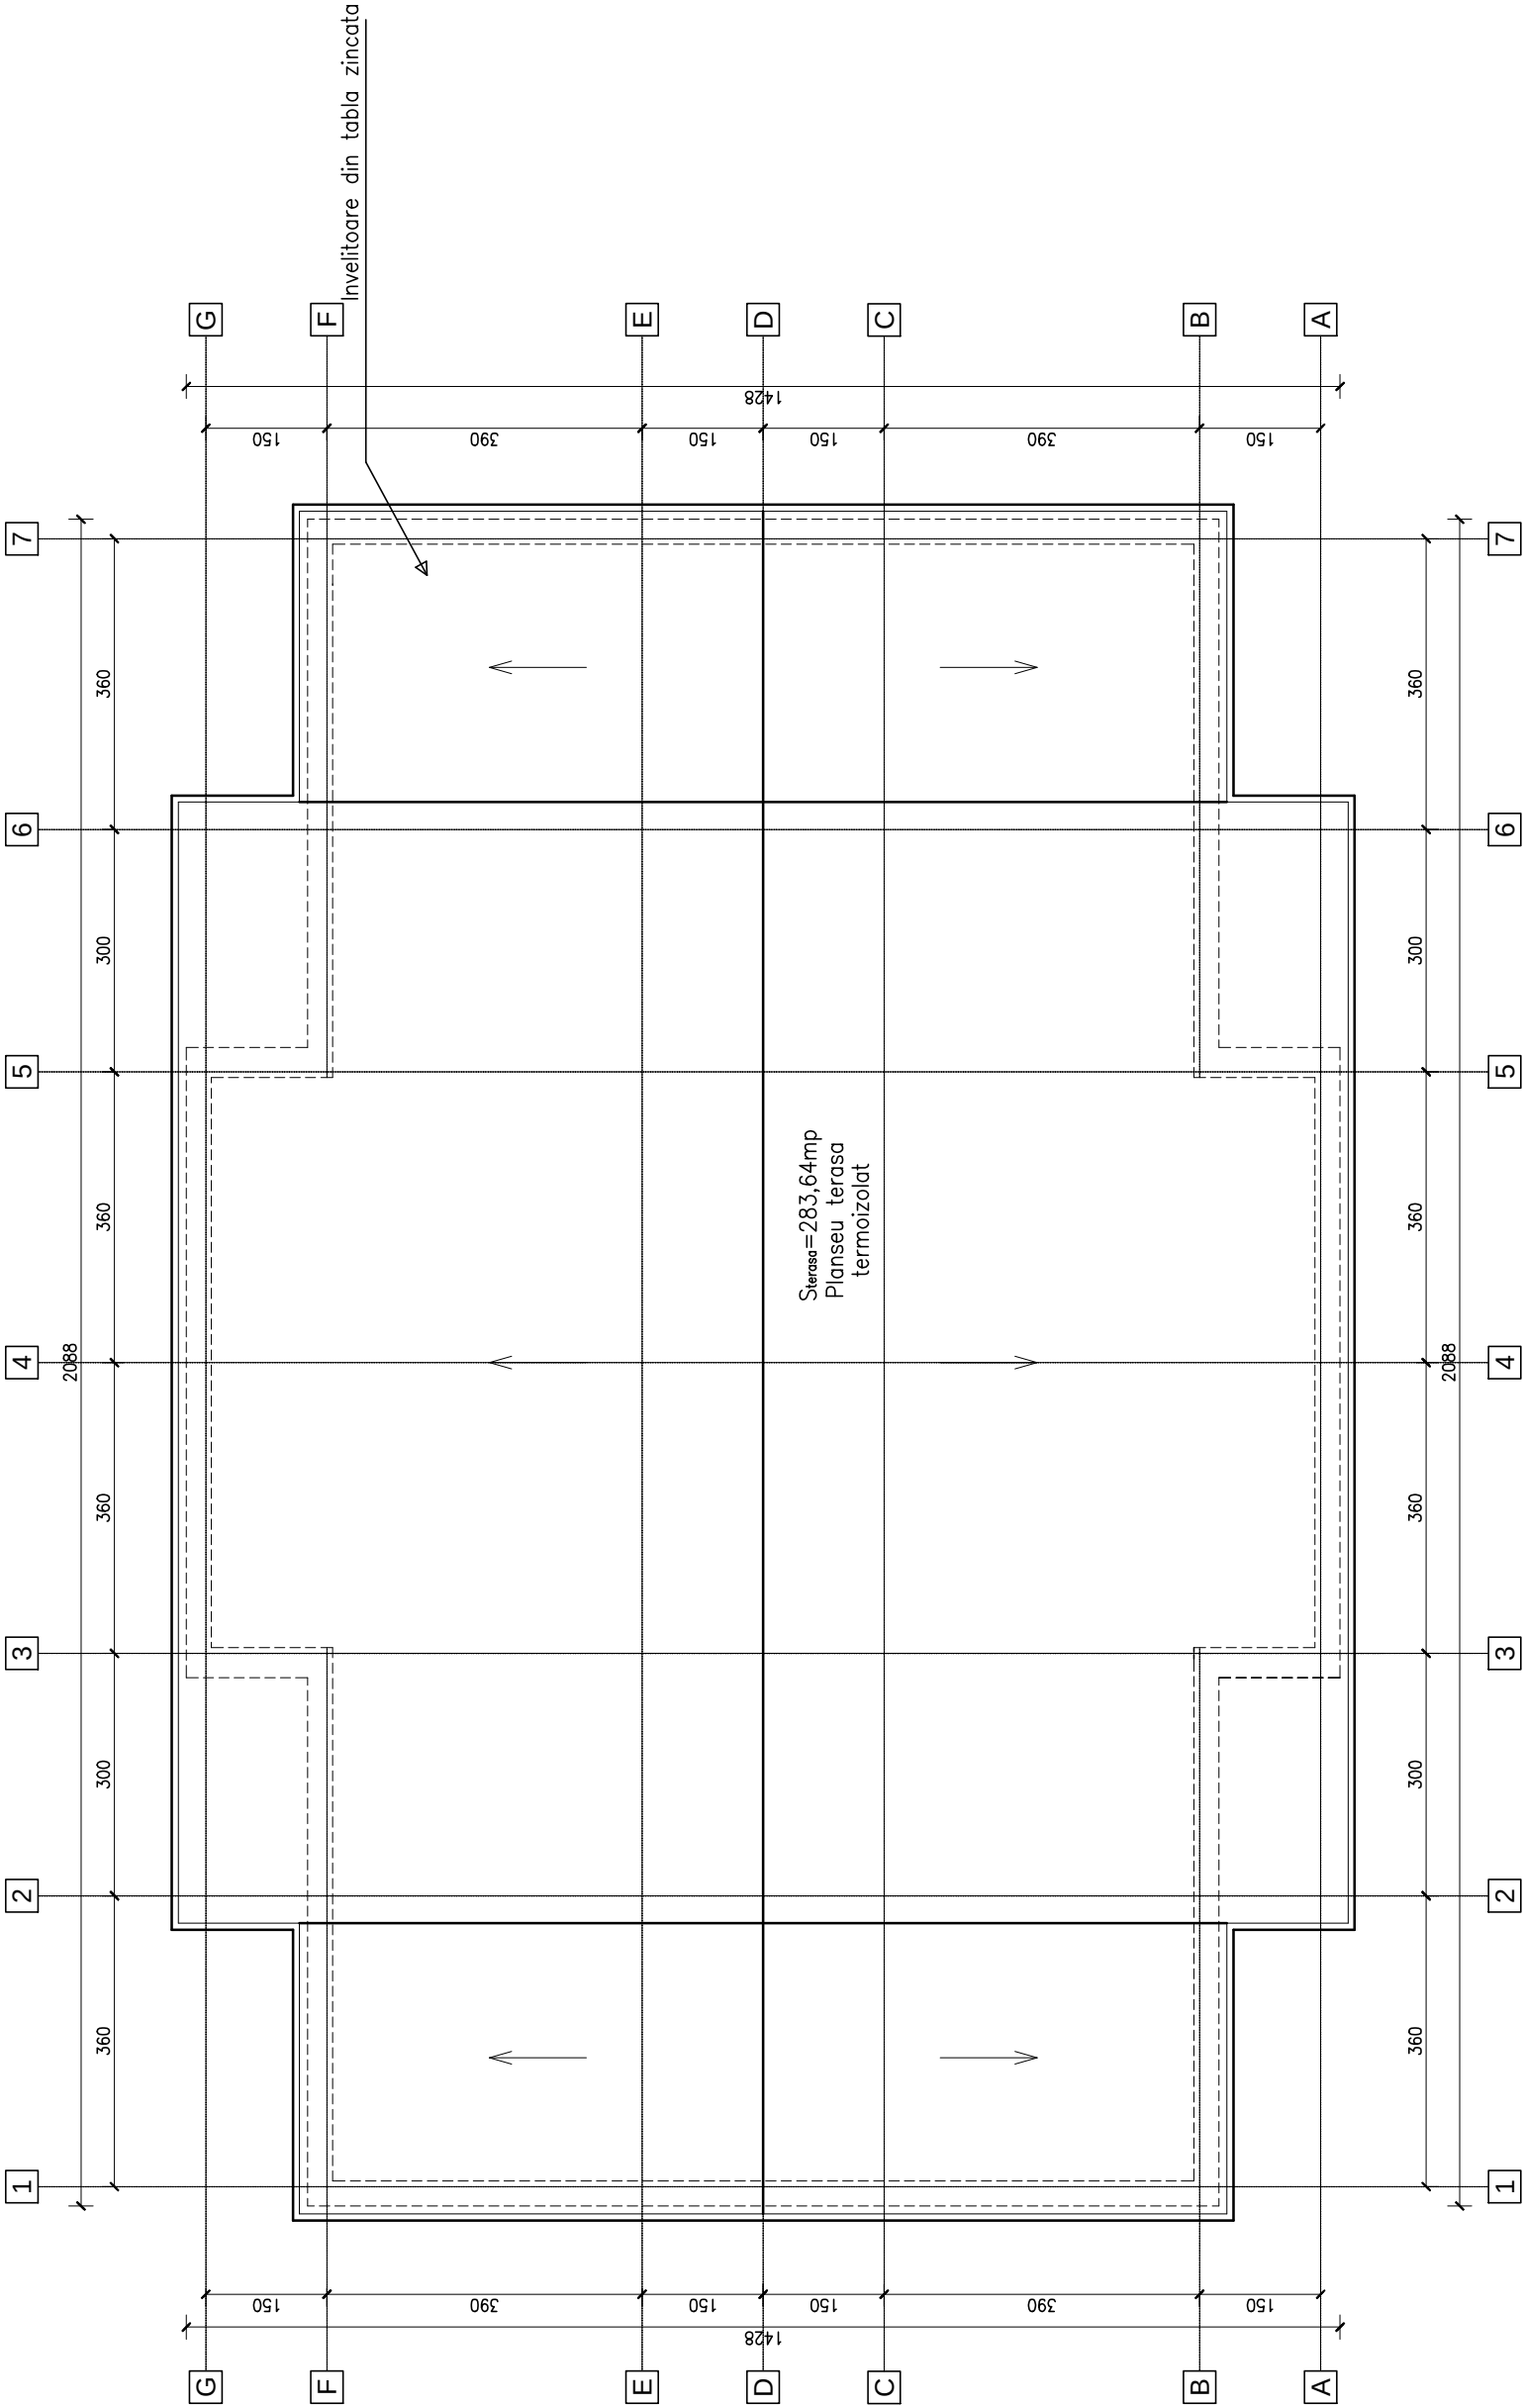
| VERIFICATOR | NUME | SEMNATURA | CERINTA | REFERAT / EXPERTIZA NR. / DATA | |
|---|---|---|---|---|--|
| | | | | Pl. nr. A12 | |

| VERIFICATOR | NUME | SEMNATURA | CERINTA | REFERAT / EXPERTIZA NR. / DATA | |
|---|---|---|---|---|--|
| | | | | PLAN INVELITOARE -situatia propusa- | |

- Planșeul peste etajul 4 va fi prevăzut cu un strat termoizolant suplimentar din polistiren expandat ignifugat EPS200 de 16cm grosime, montat pe un strat suport barieră de vapori. Peste termoizolație se va realiza hidroizolația cu membrană termosudabilă în 2 straturi.

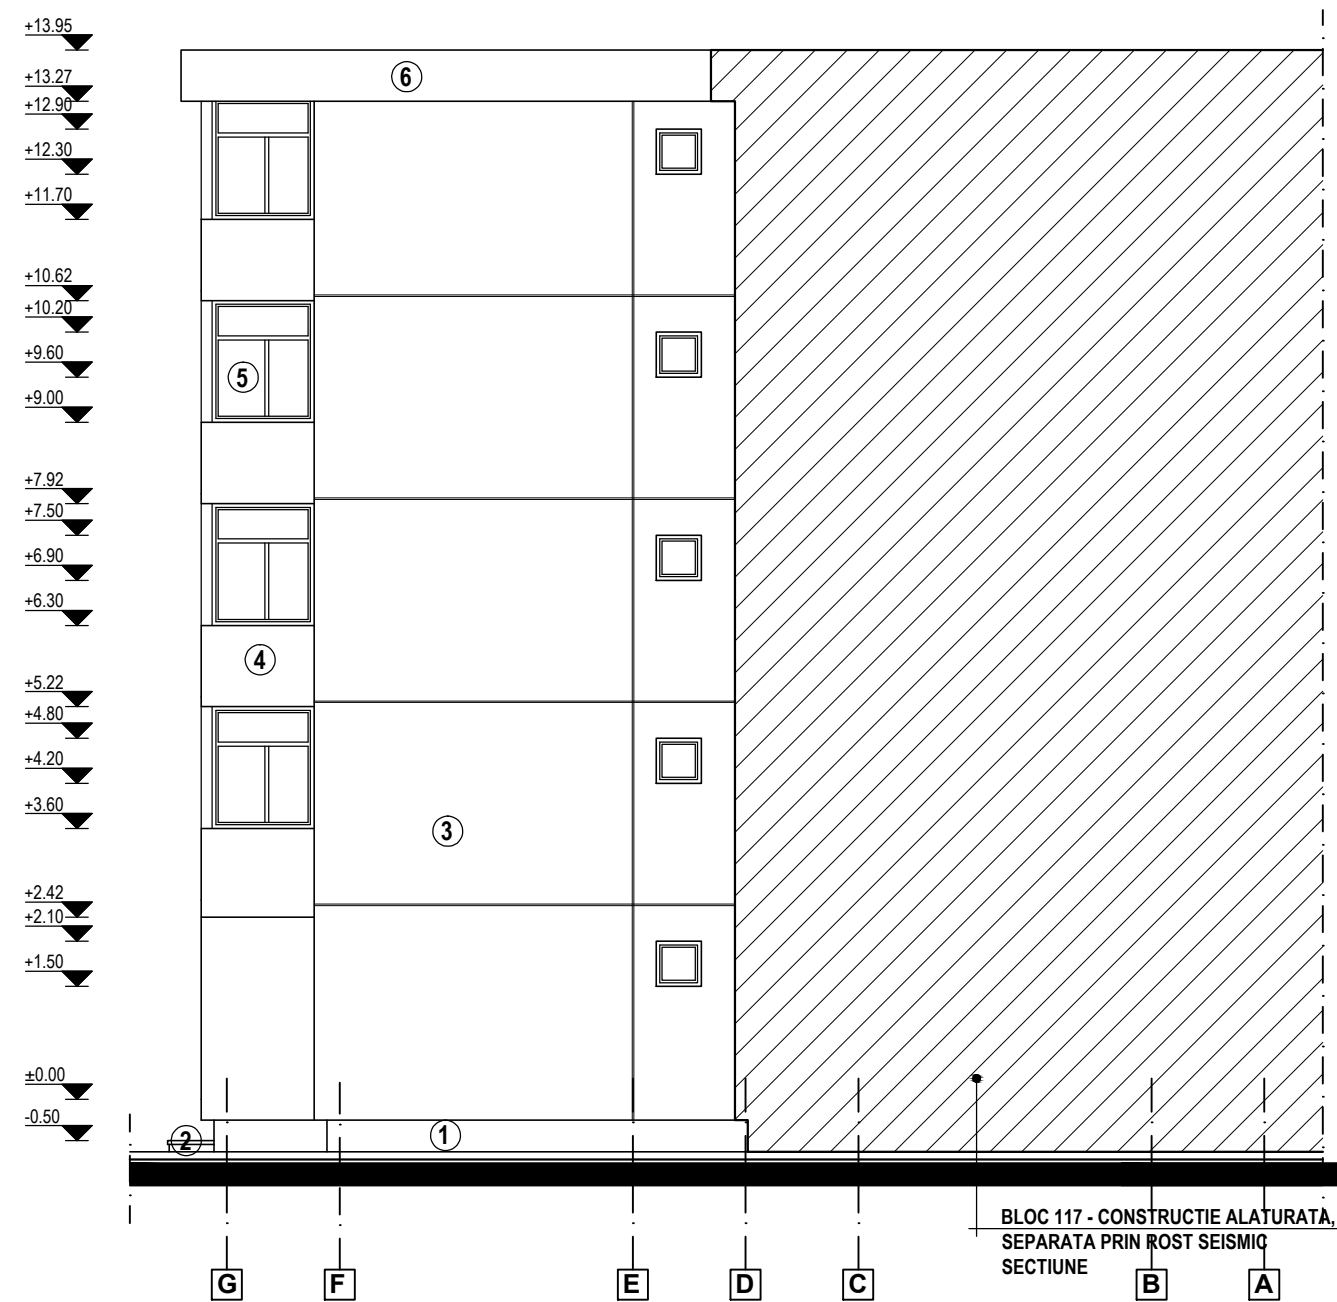
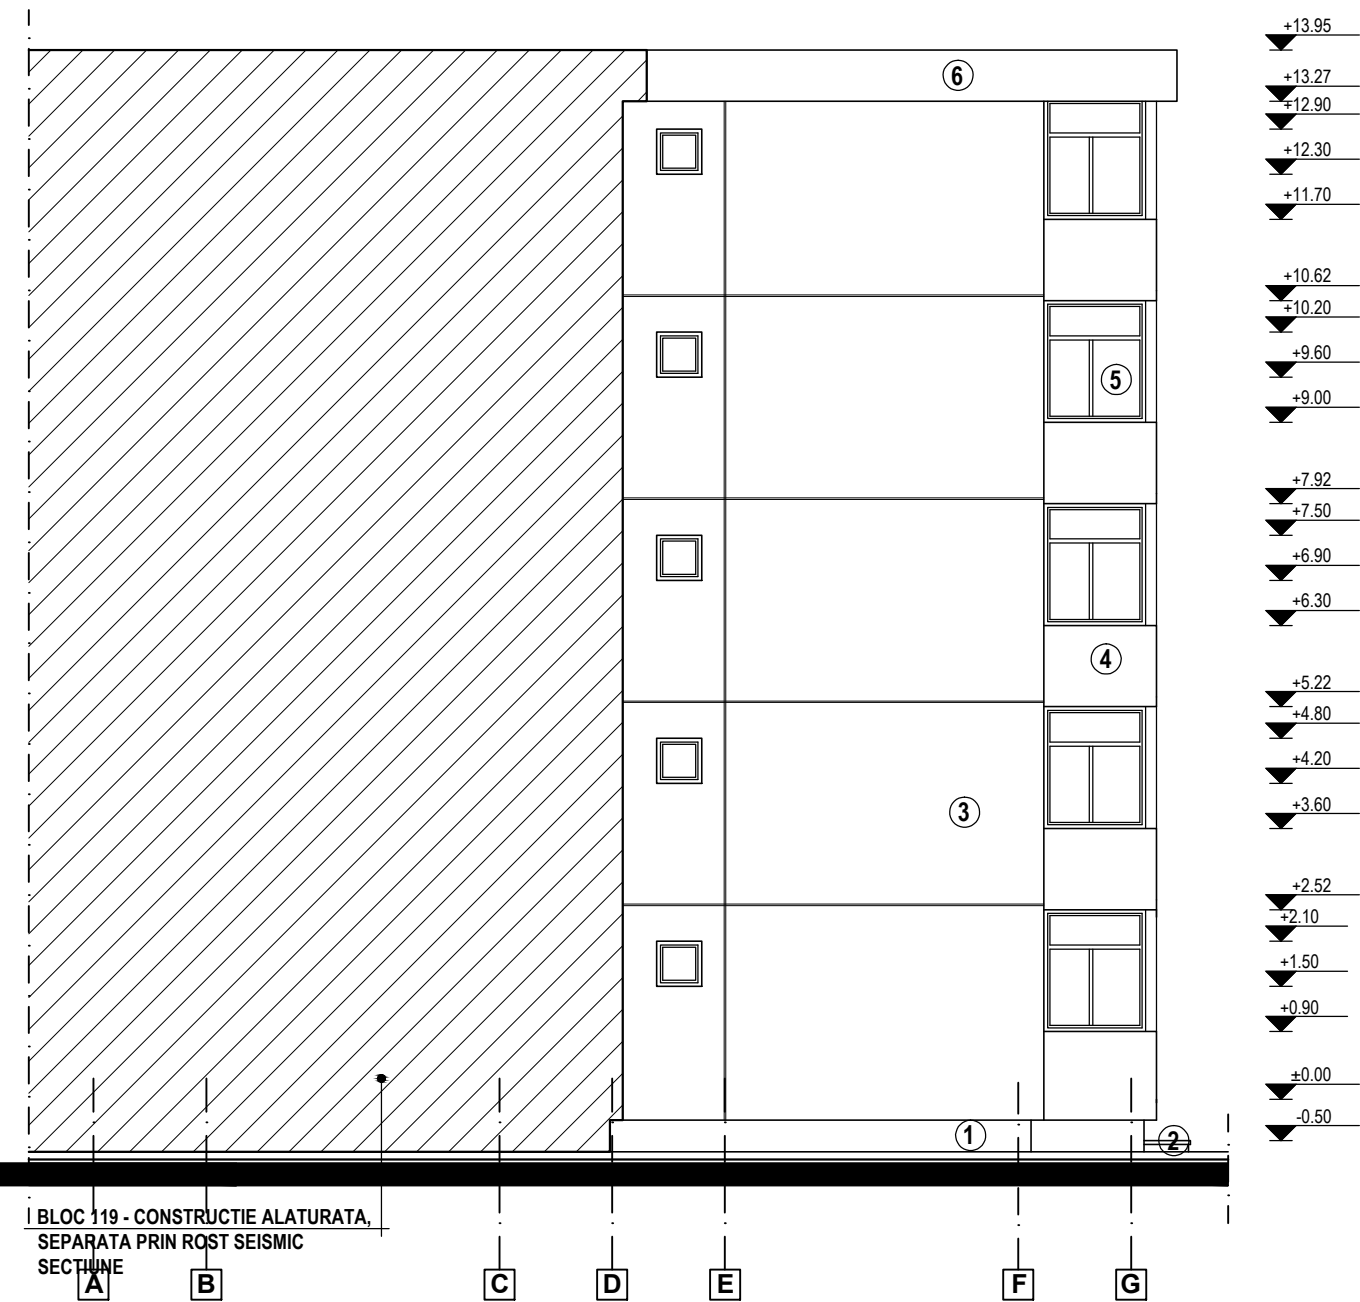
FATADA LATERALA STANGA

FATADA LATERALA DREAPTA

- Pereții exteriori ai clădirii se vor placa cu un strat termoizolant din plăci de polistiren expandat ignifugat EPS80, de 10cm grosime, amplasat la fața exterioară a pereților, peste finisajul existent care va fi curățat și reparat în prealabil. Stratul de polistiren se va proteja cu o tencuială subțire de 5-10mm grosime, armat cu țesătură din fibre de sticlă, realizată cu materiale specifice tehnologiei termosistem, cu tencuială decorativă structurată.
- Realizarea barierelor de protecție la incendiu pe fațade, prin dispunerea unor fâșii orizontale continue de vată bazaltică rigidă de 10cm grosime și 30cm înălțime pe tot perimetrul clădirii, în dreptul planșeelor. Vata bazaltică se va aplica conform tehnologiei termosistem, finisajul exterior fiind unitar.

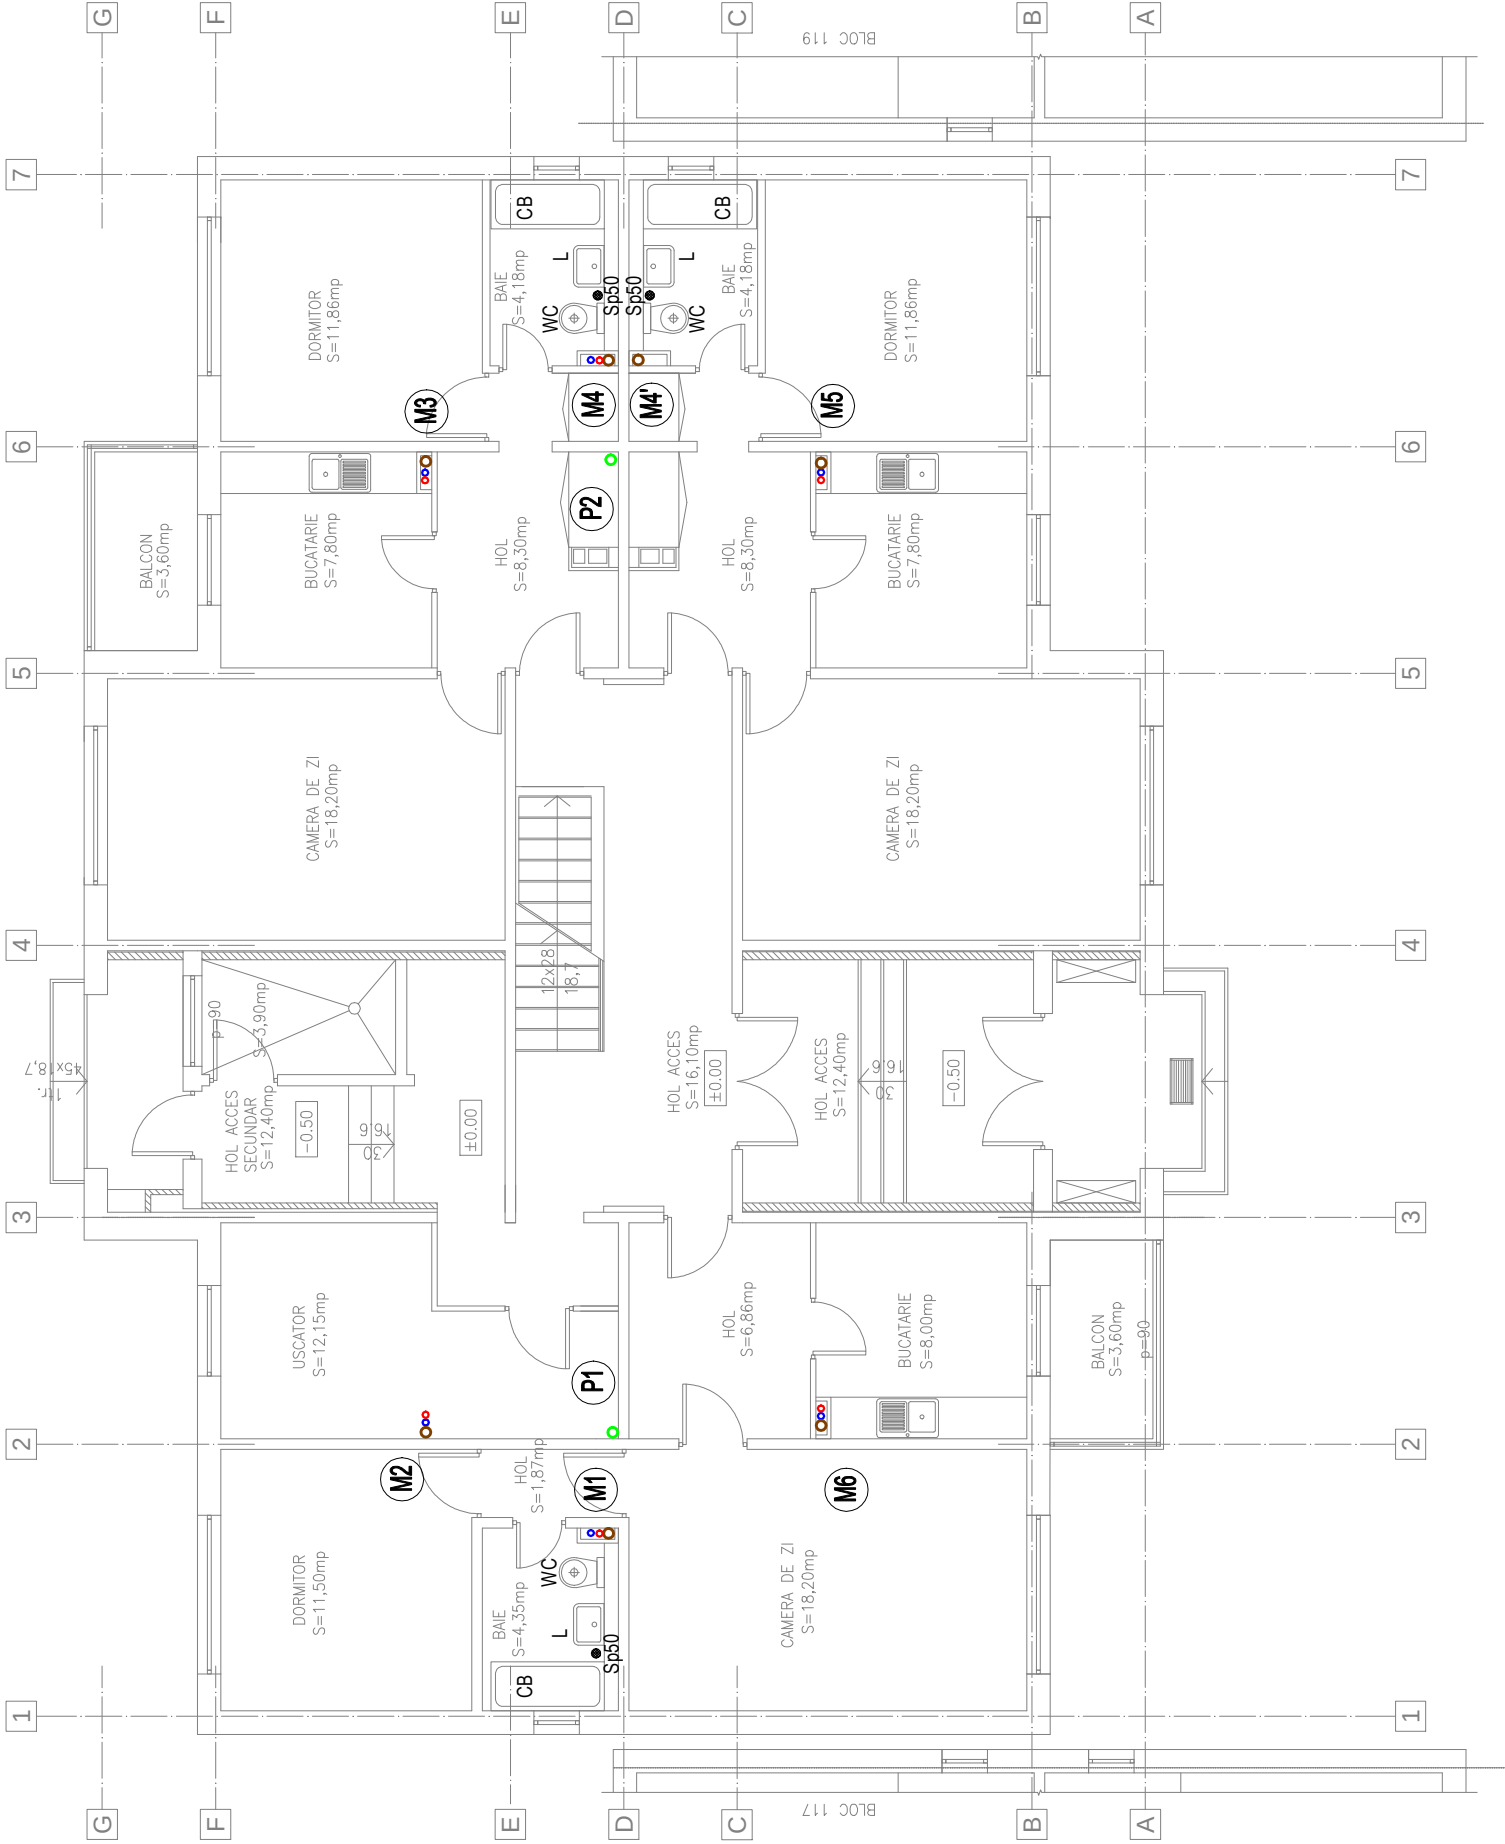
| Pl. nr.<br>S2 | | | | |

| Instalatii sanitare interioare<br>PLAN PARTER<br>-situatia existenta- | | | | |
