**HOTĂRÂREA NR. 224**

**privind aprobarea Documentației de Avizare a Lucrărilor de Intervenții  
„Creșterea eficienței energetice a blocurilor de locuințe în Municipiul Craiova  
bloc 118, situat în Str.G-ral Ghe Magheru, nr.22”**

# REABILITARE TERMICĂ BLOC DE LOCUINȚE

## AUDIT ENERGETIC

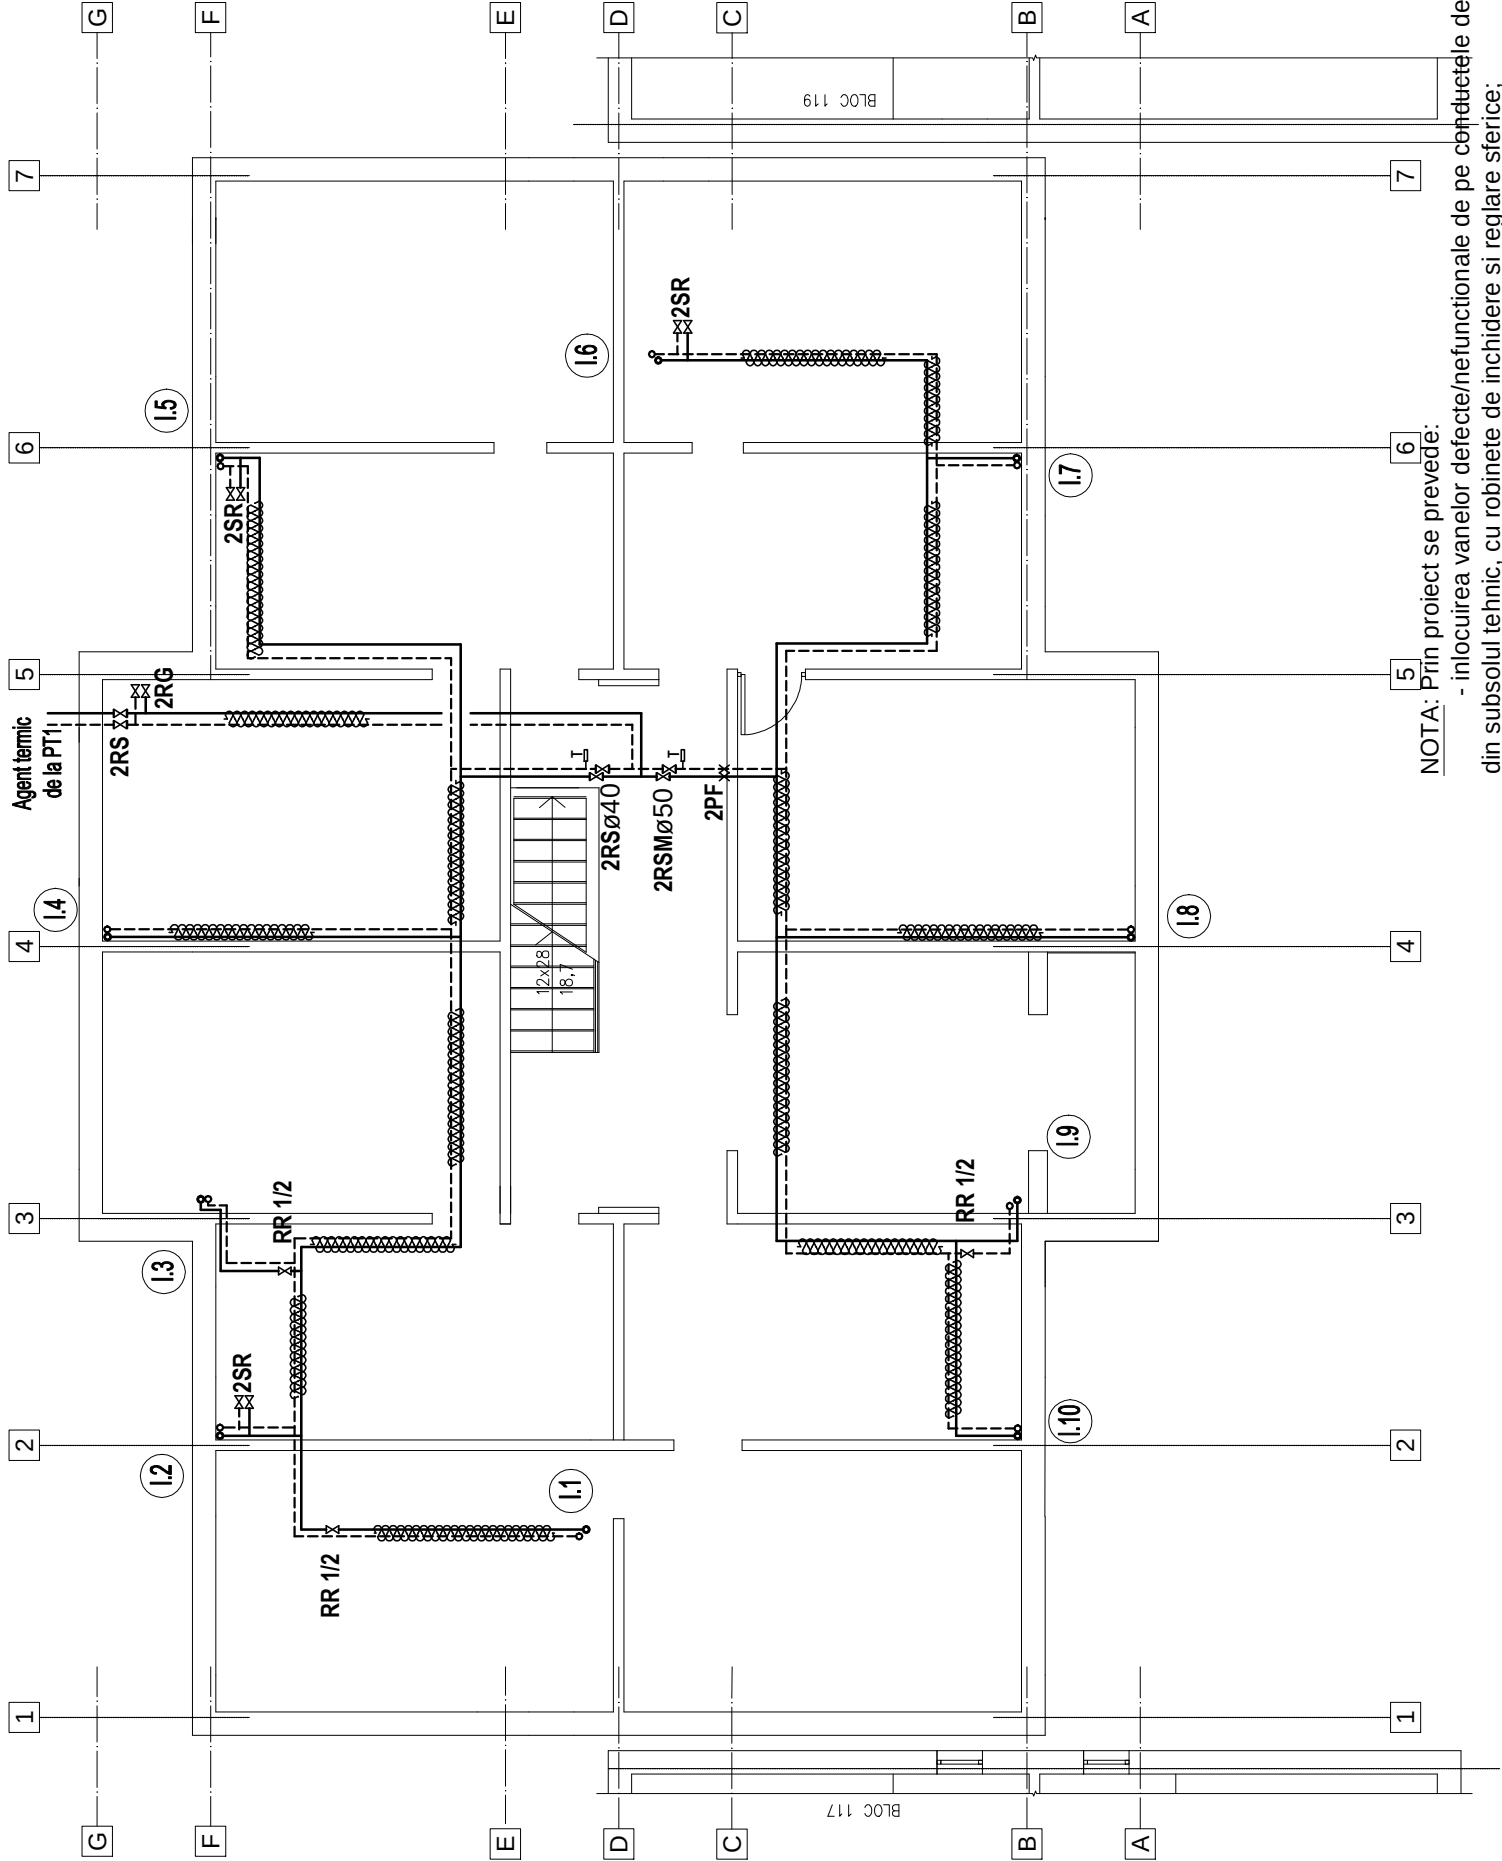
| VERIFICATOR | NUME | SEMNATURA | CERINTA | REFERAT / EXPERTIZA NR. / DATA |
|---|---|---|---|---|
| | | | | Pl. nr. T5 |

- inlocuirea vanelor defecte/nefunctionale de pe conductele de distributie din subsolul tehnic, cu robinete de inchidere si reglare sferice;
- inlocuirea termoizolatiei deteriorate la conductele de incalzire existente cu cochilii din polistiren de 5 cm, protejate cu folie din aluminiu.

- Înlocuirea vanelor defecte / nefuncționale de pe conductele de distribuție din subsolul tehnic, cu robinete de închidere și reglare sferice;
- Montarea robinetelor de echilibrare termohidraulică la baza coloanelor de încălzire, în subsolul blocului;
- Înlocuirea termoizolației deteriorate la conductele de încălzire existente în subsolul tehnic cu cochilii din vată minerală de 5 cm grosime, protejate cu folie din aluminiu de înaltă rezistență;
- Montarea robineților cu cap termostatat la radiatoare.

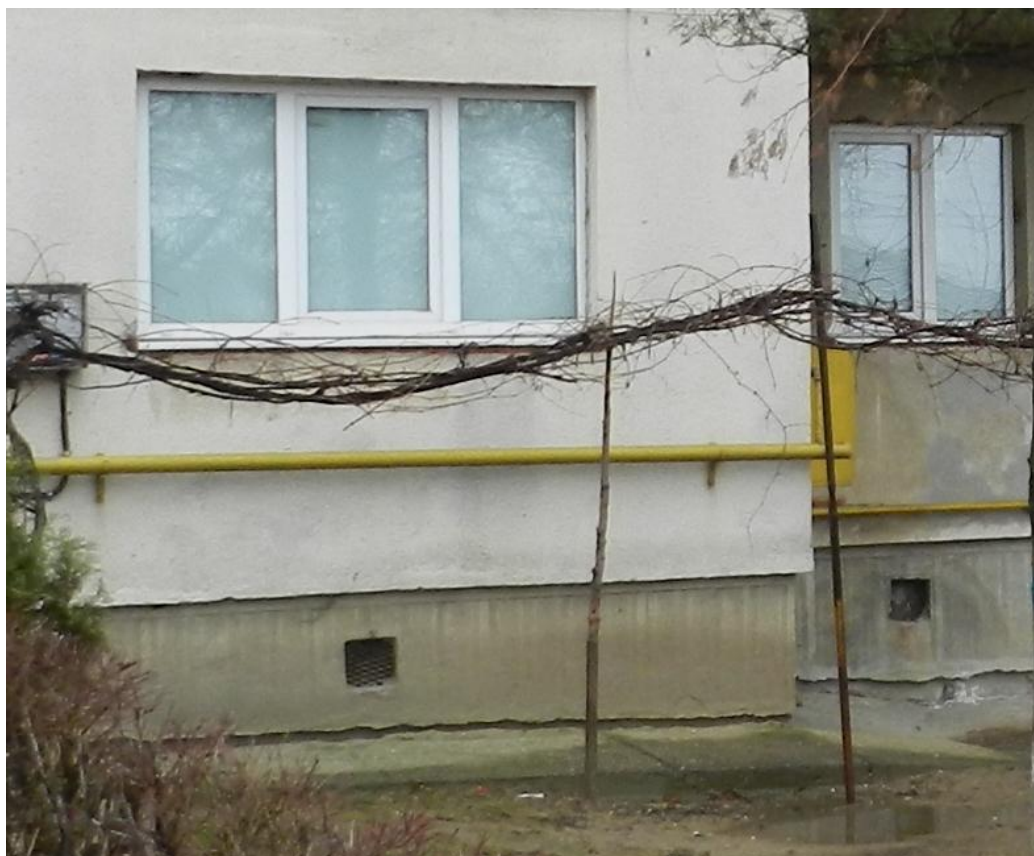
Foto.2 Fisuri mici la soclu. Trotuar tasat si degradat

**4c)** Inaintea de executarea izolatiei termice exterioare ale blocului, se vor indeparta tencuielile degradate si se vor mata fisurile cu mortar fluid M10 (M100).
