**privind aprobarea Documentației de Avizare a Lucrărilor de Intervenții  
„Creșterea eficienței energetice a blocurilor de locuințe în Municipiul Craiova  
bloc 120, situat în Str.G-ral Ghe Magheru, nr.18”**

## **CRESTEREA EFICIENTEI ENERGETICE A BLOCULUI DE LOCUINTE – 120**

**Str. G-Ral Gheorghe Magheru Nr.18, Municipiul Craiova**

**Proiect nr. 1301\_7/2013 CRESTEREA EFICIENTEI ENERGETICE A BLOCULUI DE LOCUINTE –120,**  
**Faza: E.T Str. G-Ral Gheorghe Magheru Nr.18, Municipiul Craiova, Judetul Dolj**  
**BENEFICIAR : MUNICIPIUL CRAIOVA**

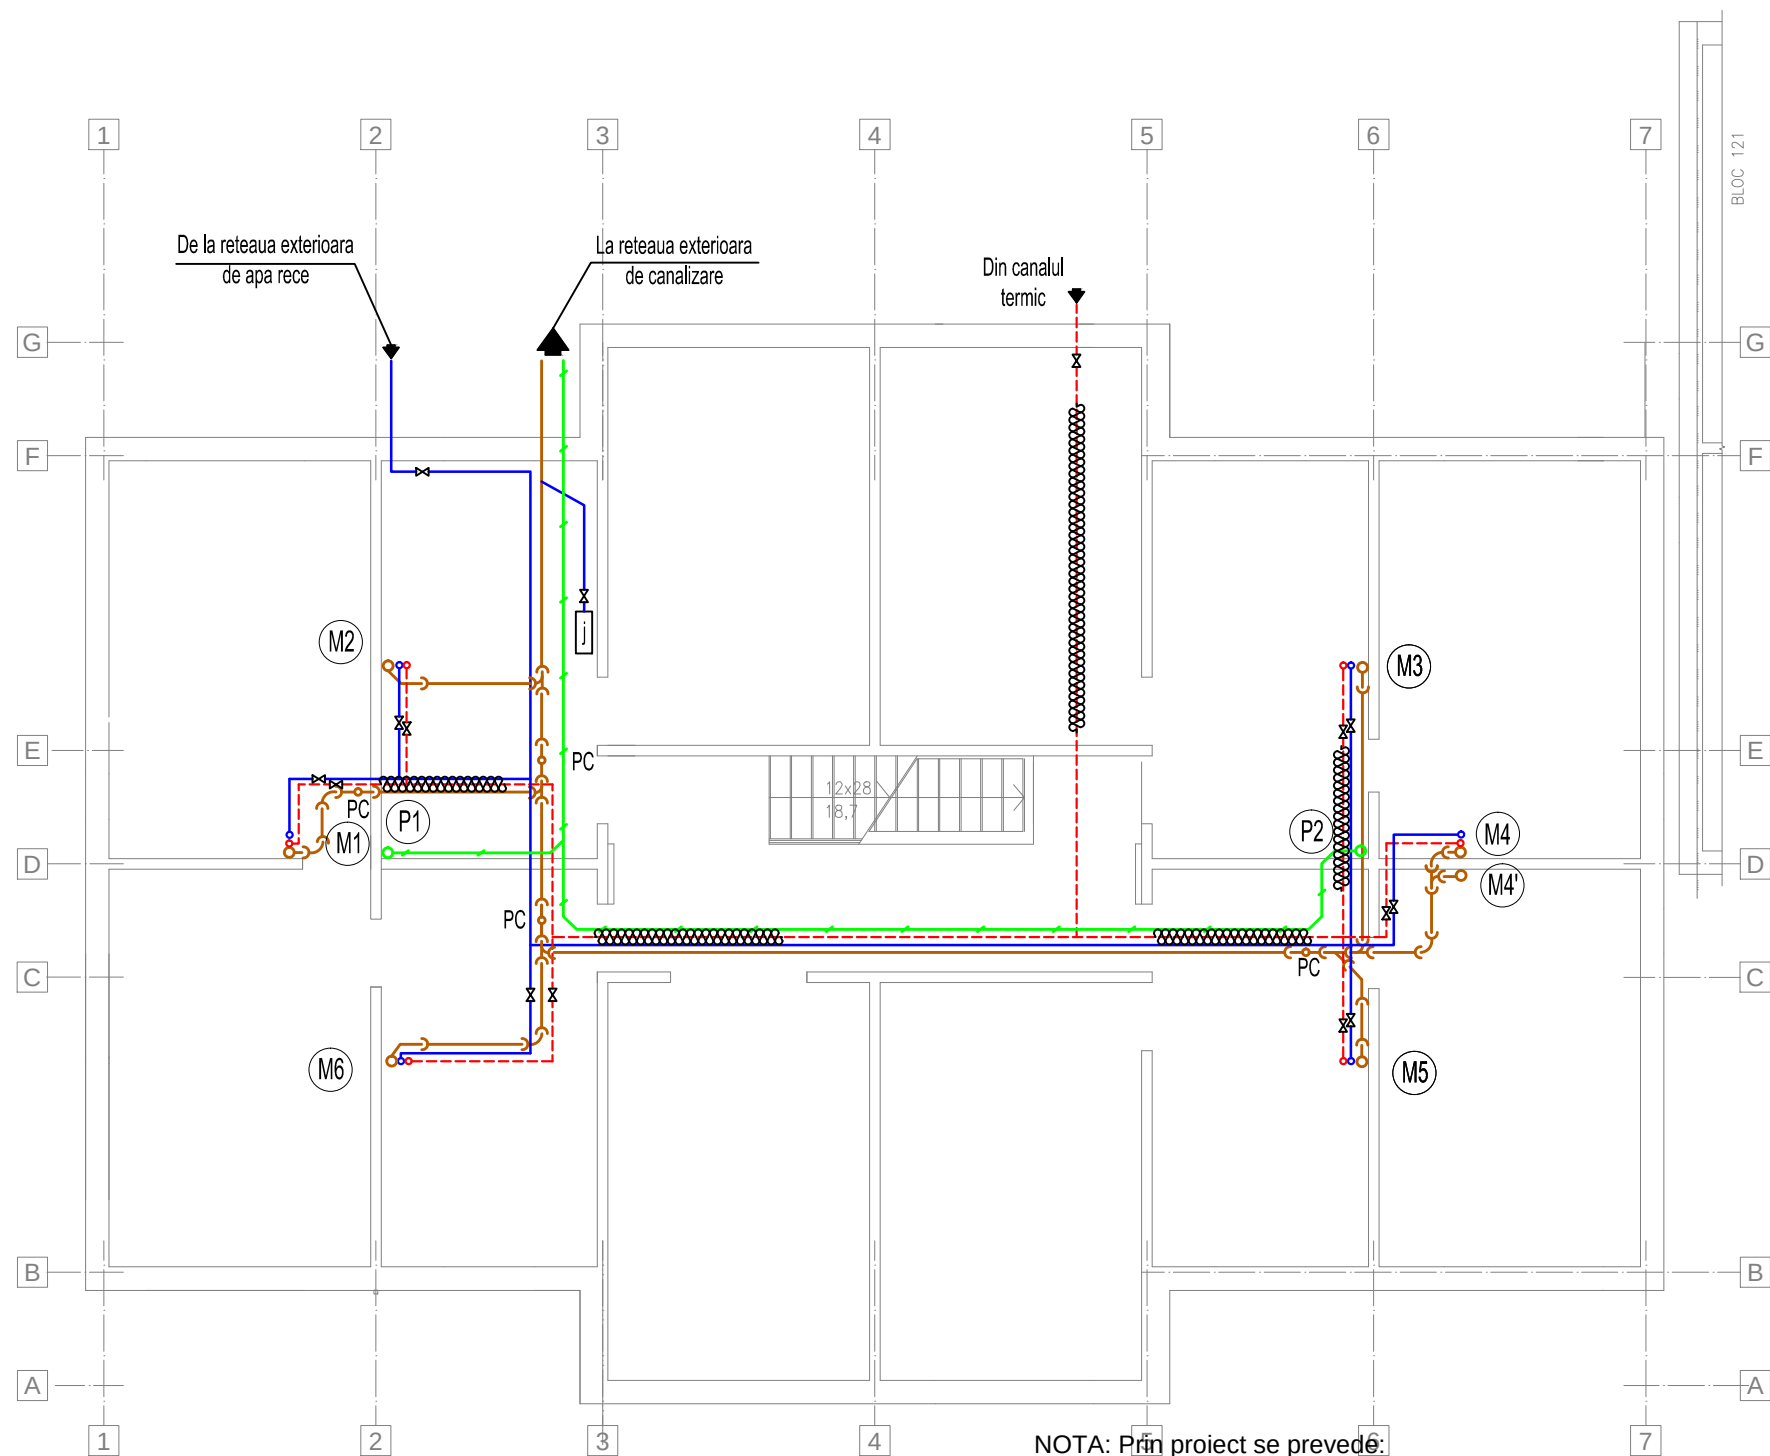
NOTA: Prin proiect se prevede:

- inlocuirea vanelor defecte/nefunctionale de pe conductele de distributie din subsolul tehnic, cu robinete de inchidere si reglare sferice;
- inlocuirea termoizolatiei deteriorate la conductele de apa calda menajera existente cu cochilii din polistiren de 5 cm, protejate cu folie din aluminiu.

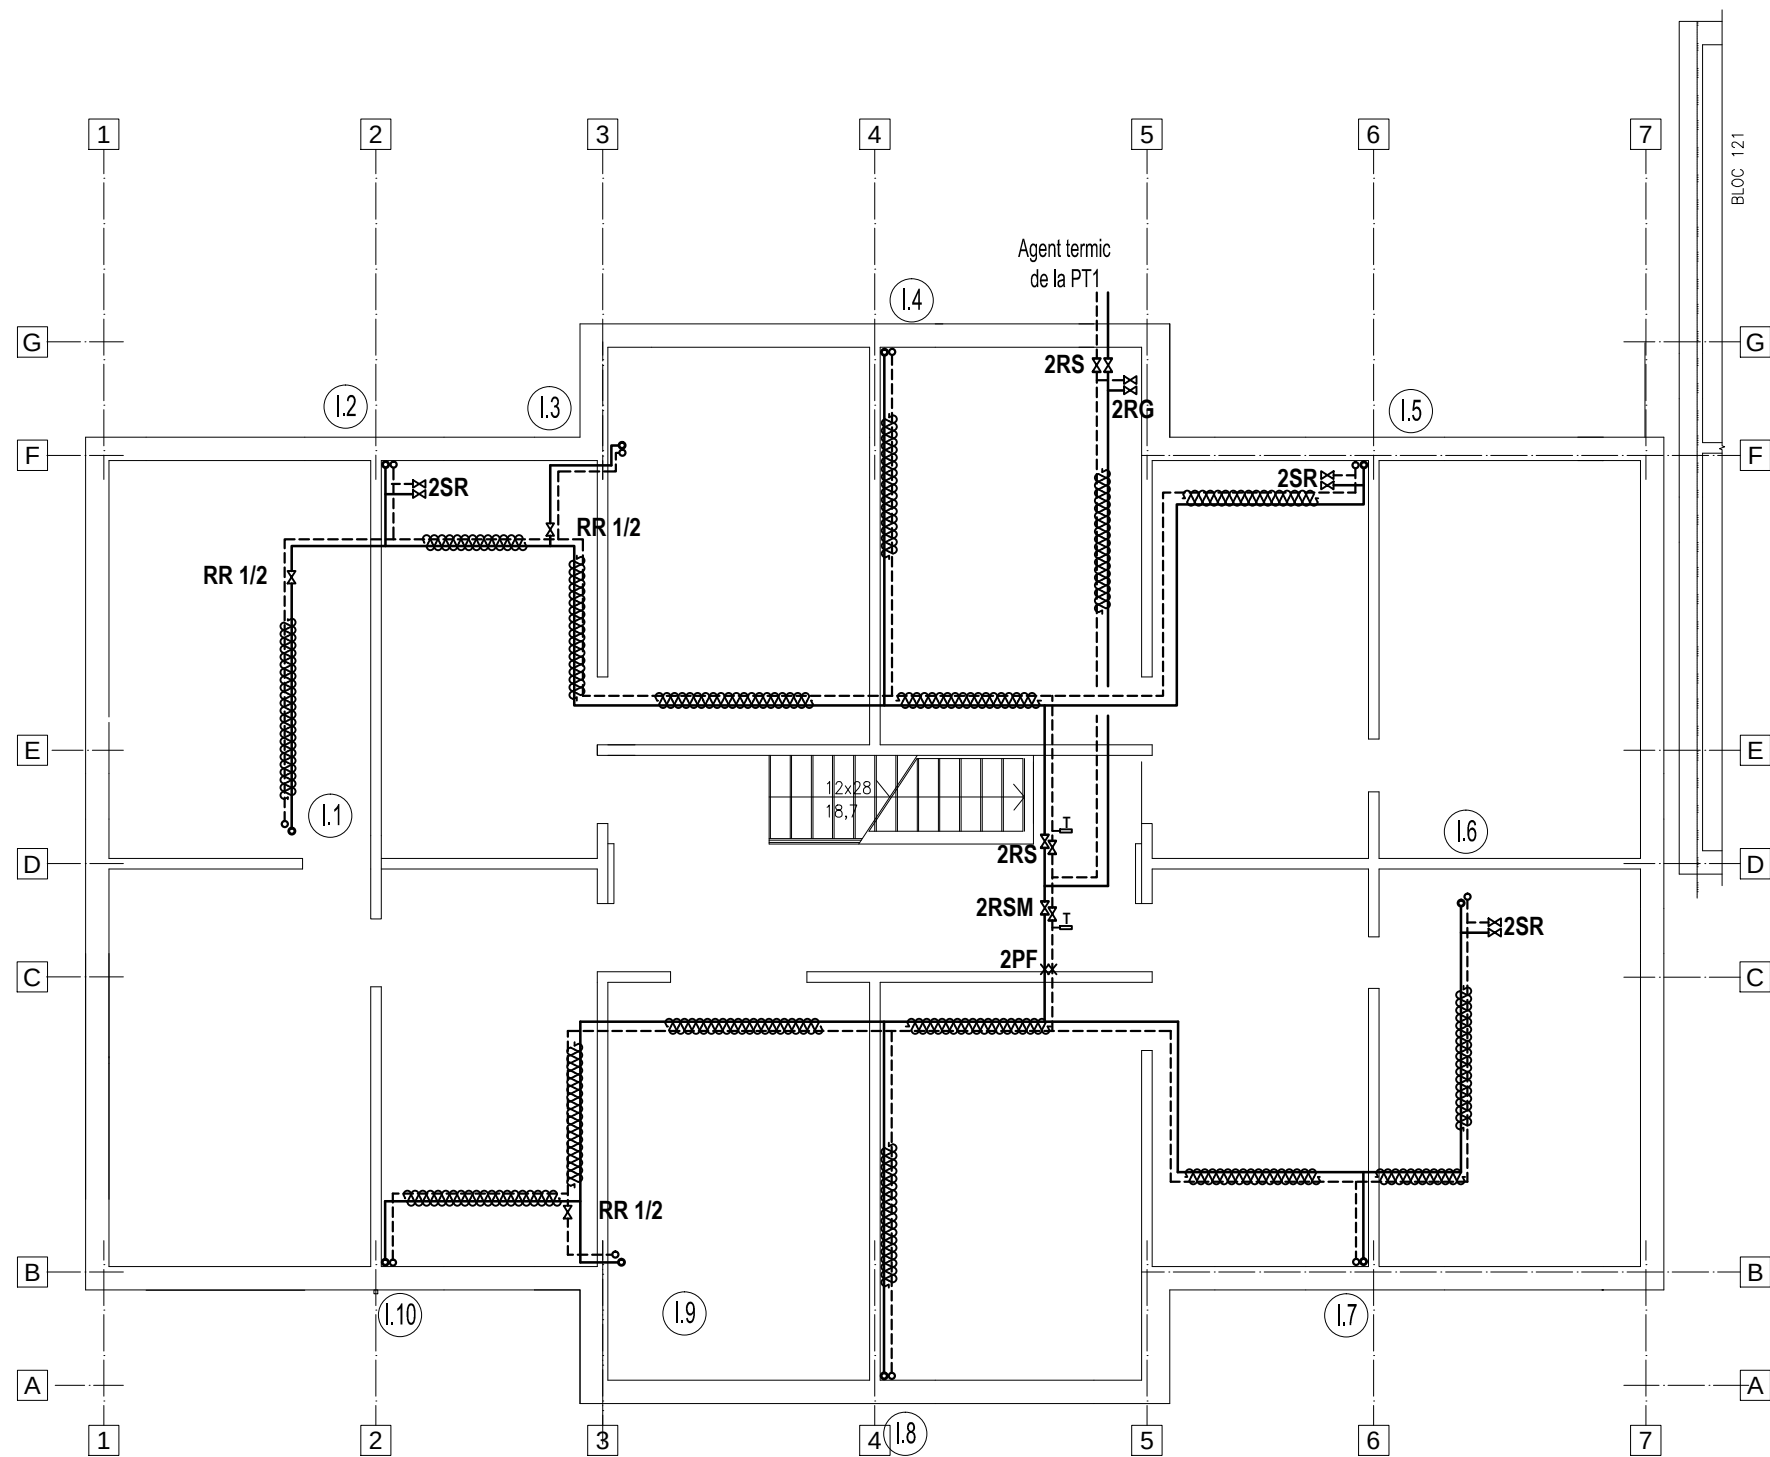
NOTA: Prin proiect se prevede:  
- inlocuirea vanelor defecte/nefunctionale de pe conductele de distributie din subsolul tehnic, cu robinete de inchidere si reglare sferice;  
- inlocuirea termoizolatiei deteriorate la conductele de incalzire existente cu cochilii din polistiren de 5 cm, protejate cu folie din aluminiu.

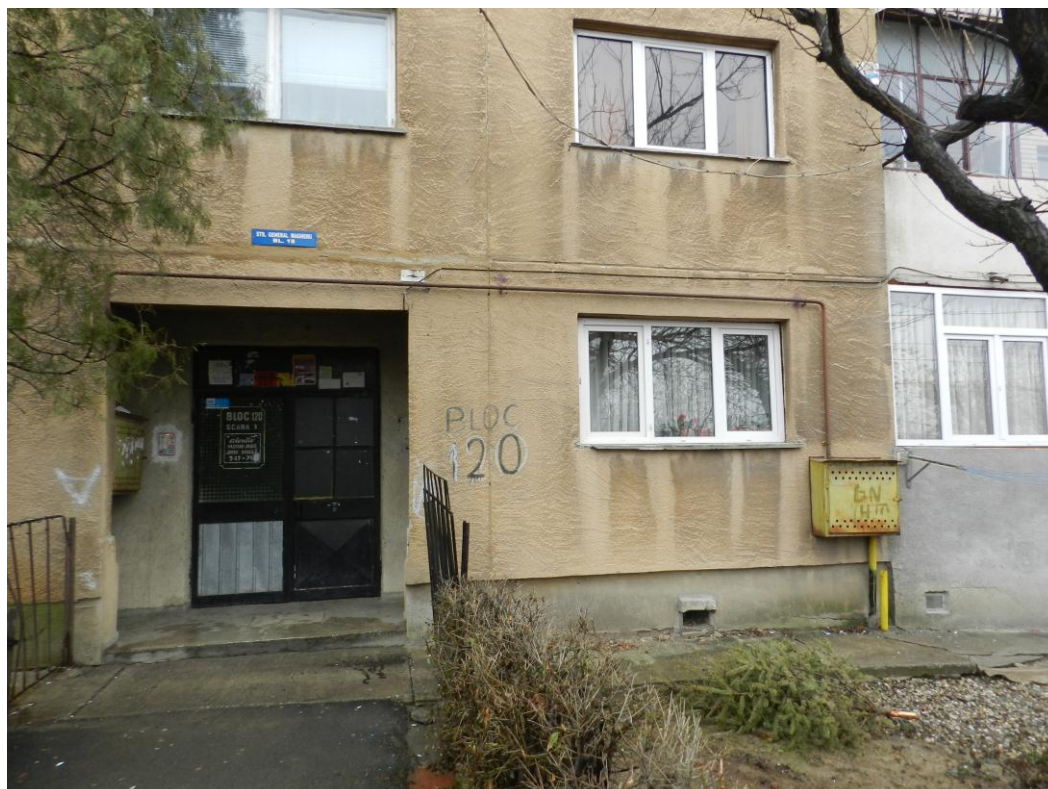
Foto.3 Trotuar degradat – fatada principală

- închiderile opace (peretii exteriori) prezintă fisuri mici verticale și zone mici de clivaj la tencuielile exterioare;
- parapetii de la balcoane au zone parțial degradate și fisurate;
- fisuri mici în zonele de îmbinare ale aticelor prefabricate;
- majoritatea balcoanelor au fost închise vitrat de către locatari;
- tâmplăriile ferestrelor sunt ușor degradate, acolo unde nu s-au înlocuit de către proprietari;
- soclurile la elevații au zone cu tencuieli căzute;
- trotuarele de curtură prezintă deteriorări pe cca. 20 – 30 % din suprafața lor.
