**privind aprobarea Documentației de Avizare a Lucrărilor de Intervenții  
„Creșterea eficienței energetice a blocurilor de locuințe în Municipiul Craiova  
bloc 121, situat în Str.G-ral Ghe Magheru, nr.16”**

## **CRESTEREA EFICIENTEI ENERGETICE A BLOCULUI DE LOCUINTE – 121**

**Str. G-Ral Gheorghe Magheru Nr.16, Municipiul Craiova**

**Proiect nr. 1301\_8/2013 CRESTEREA EFICIENTEI ENERGETICE A BLOCULUI DE LOCUINTE –121,**  
**Faza: E.T. Str. G-Ral Gheorghe Magheru Nr.16, Municipiul Craiova, Judetul Dolj**  
**BENEFICIAR : MUNICIPIUL CRAIOVA**

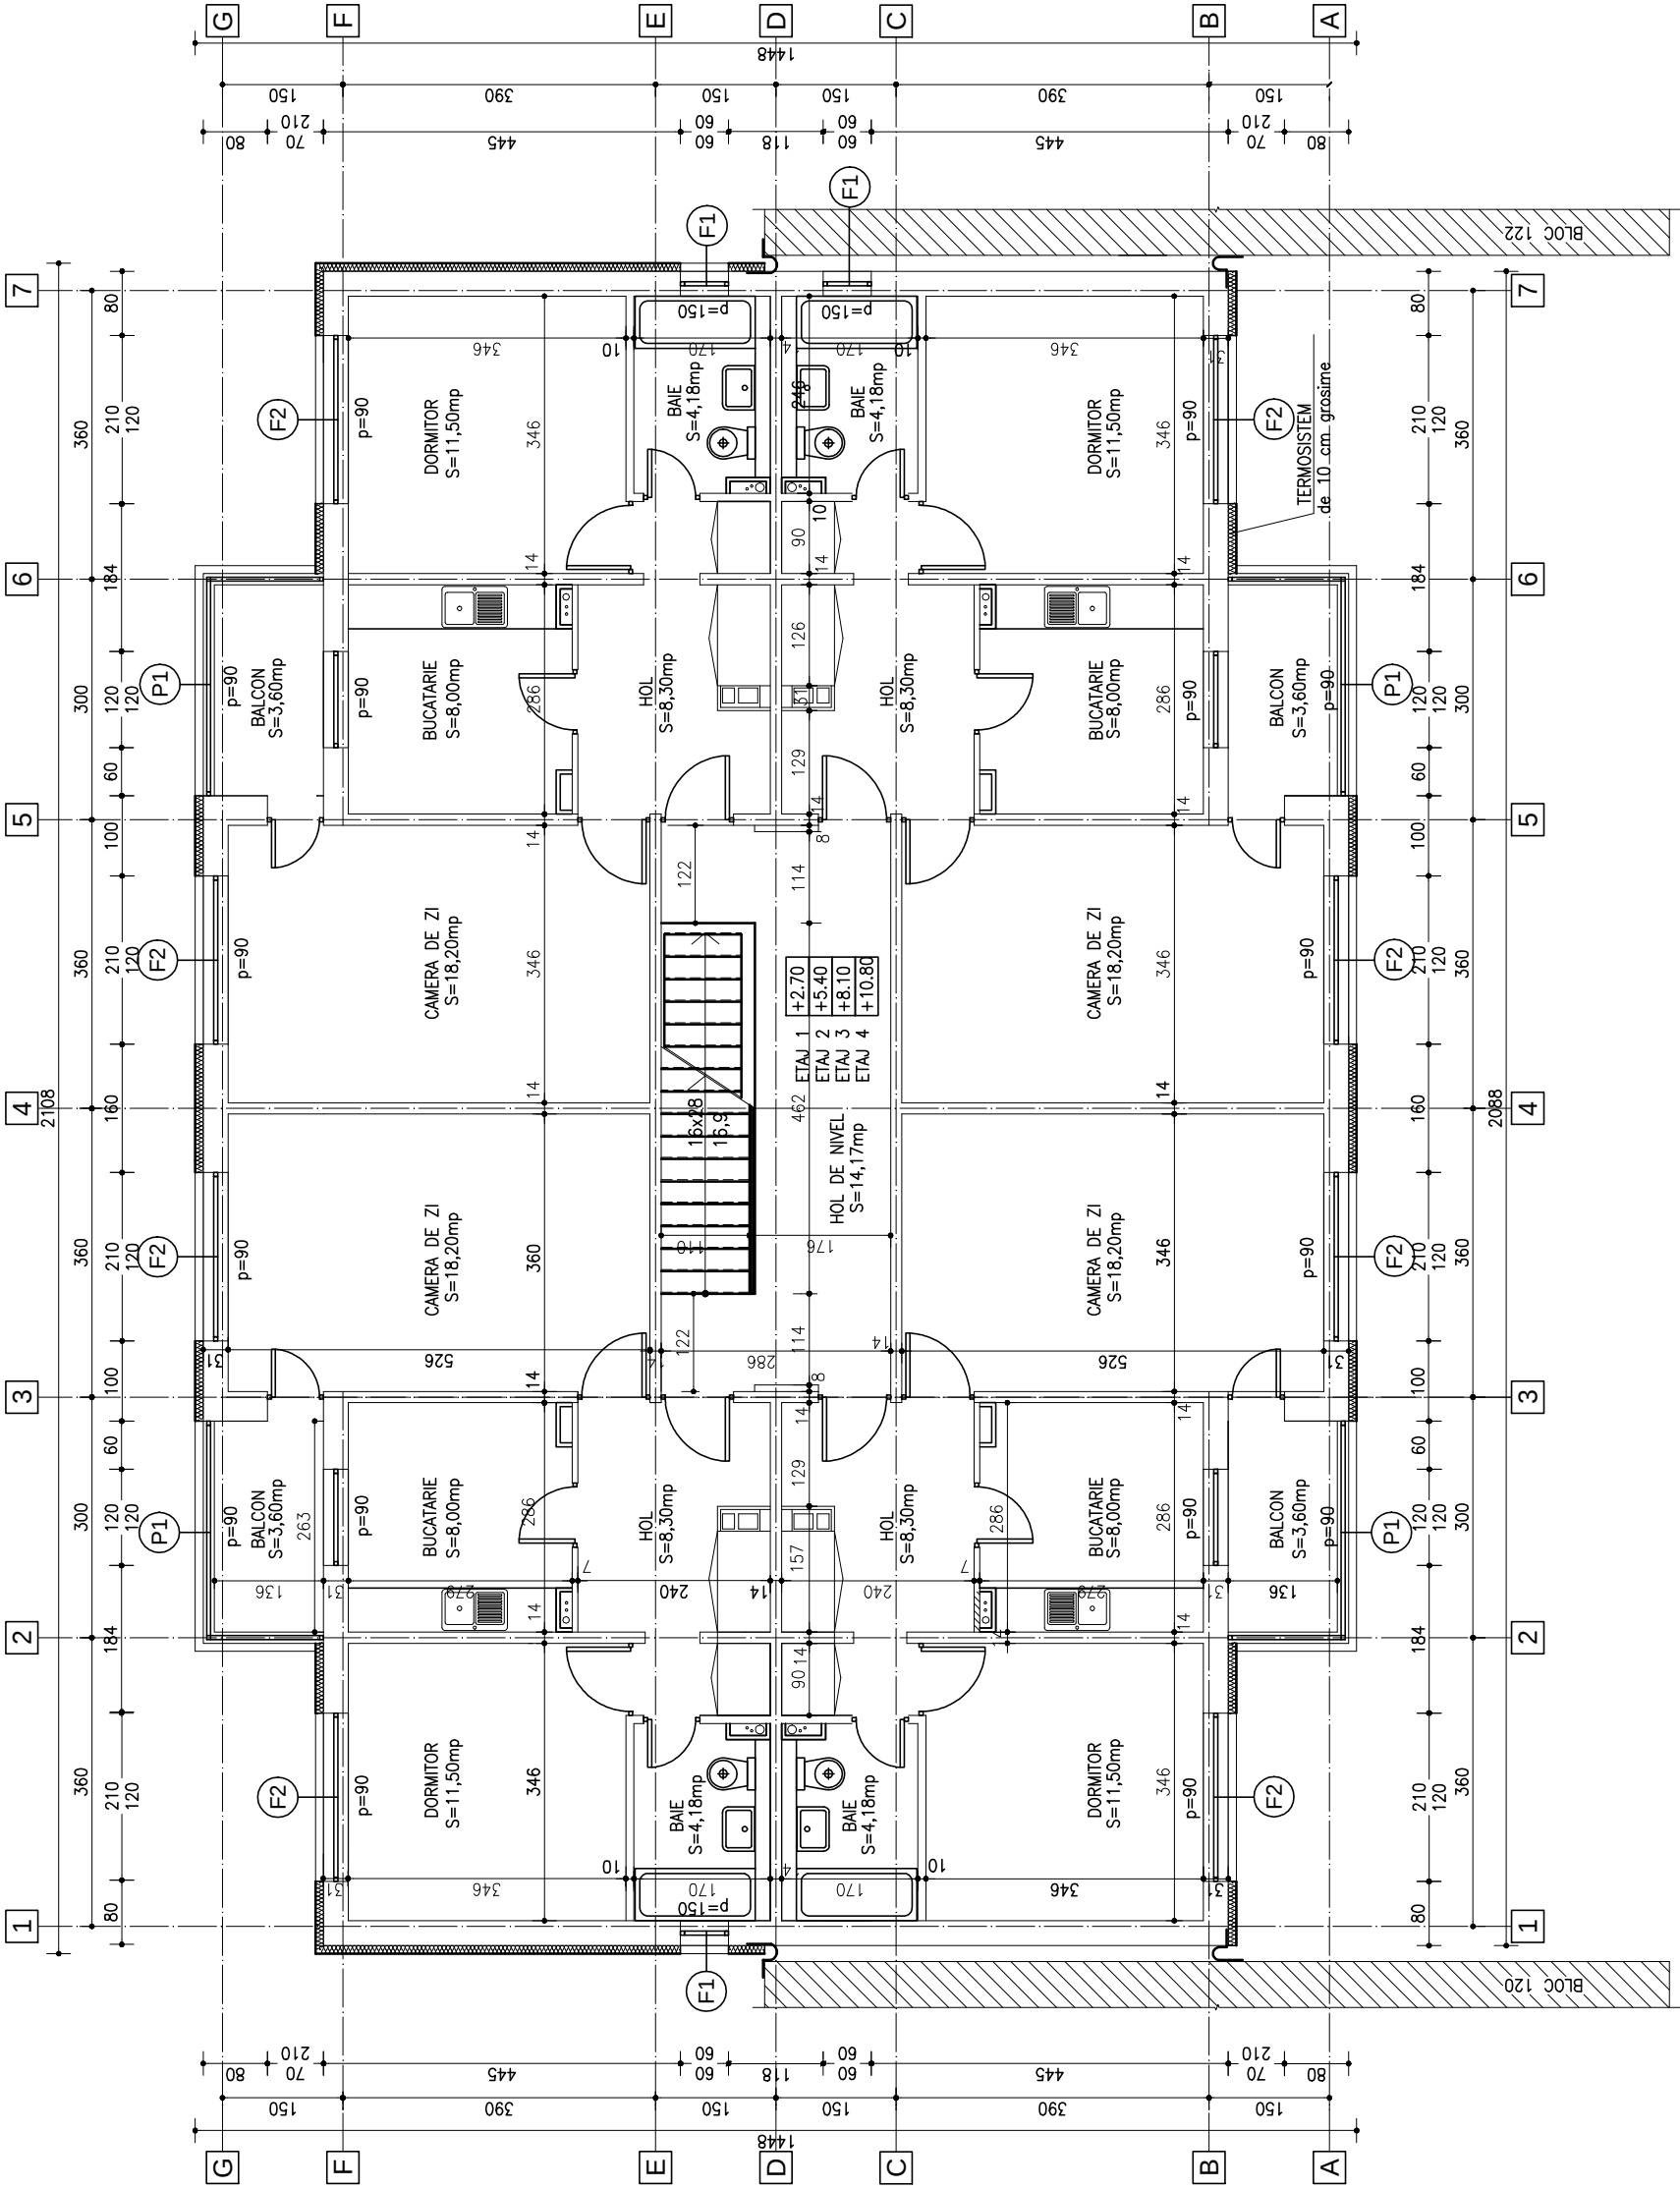
| VERIFICATOR | NUME | SEMNATURA | CERINTA | REFERAT / EXPERTIZA NR. / DATA |
|---|---|---|---|---|
| Titlul plansei: | | | | PLAN ETAJ 1-4 -situatia propusa- |

Ac= 261,31mp  
Ad=1307,44mp  
Autila apartamente etaj =201,36mp

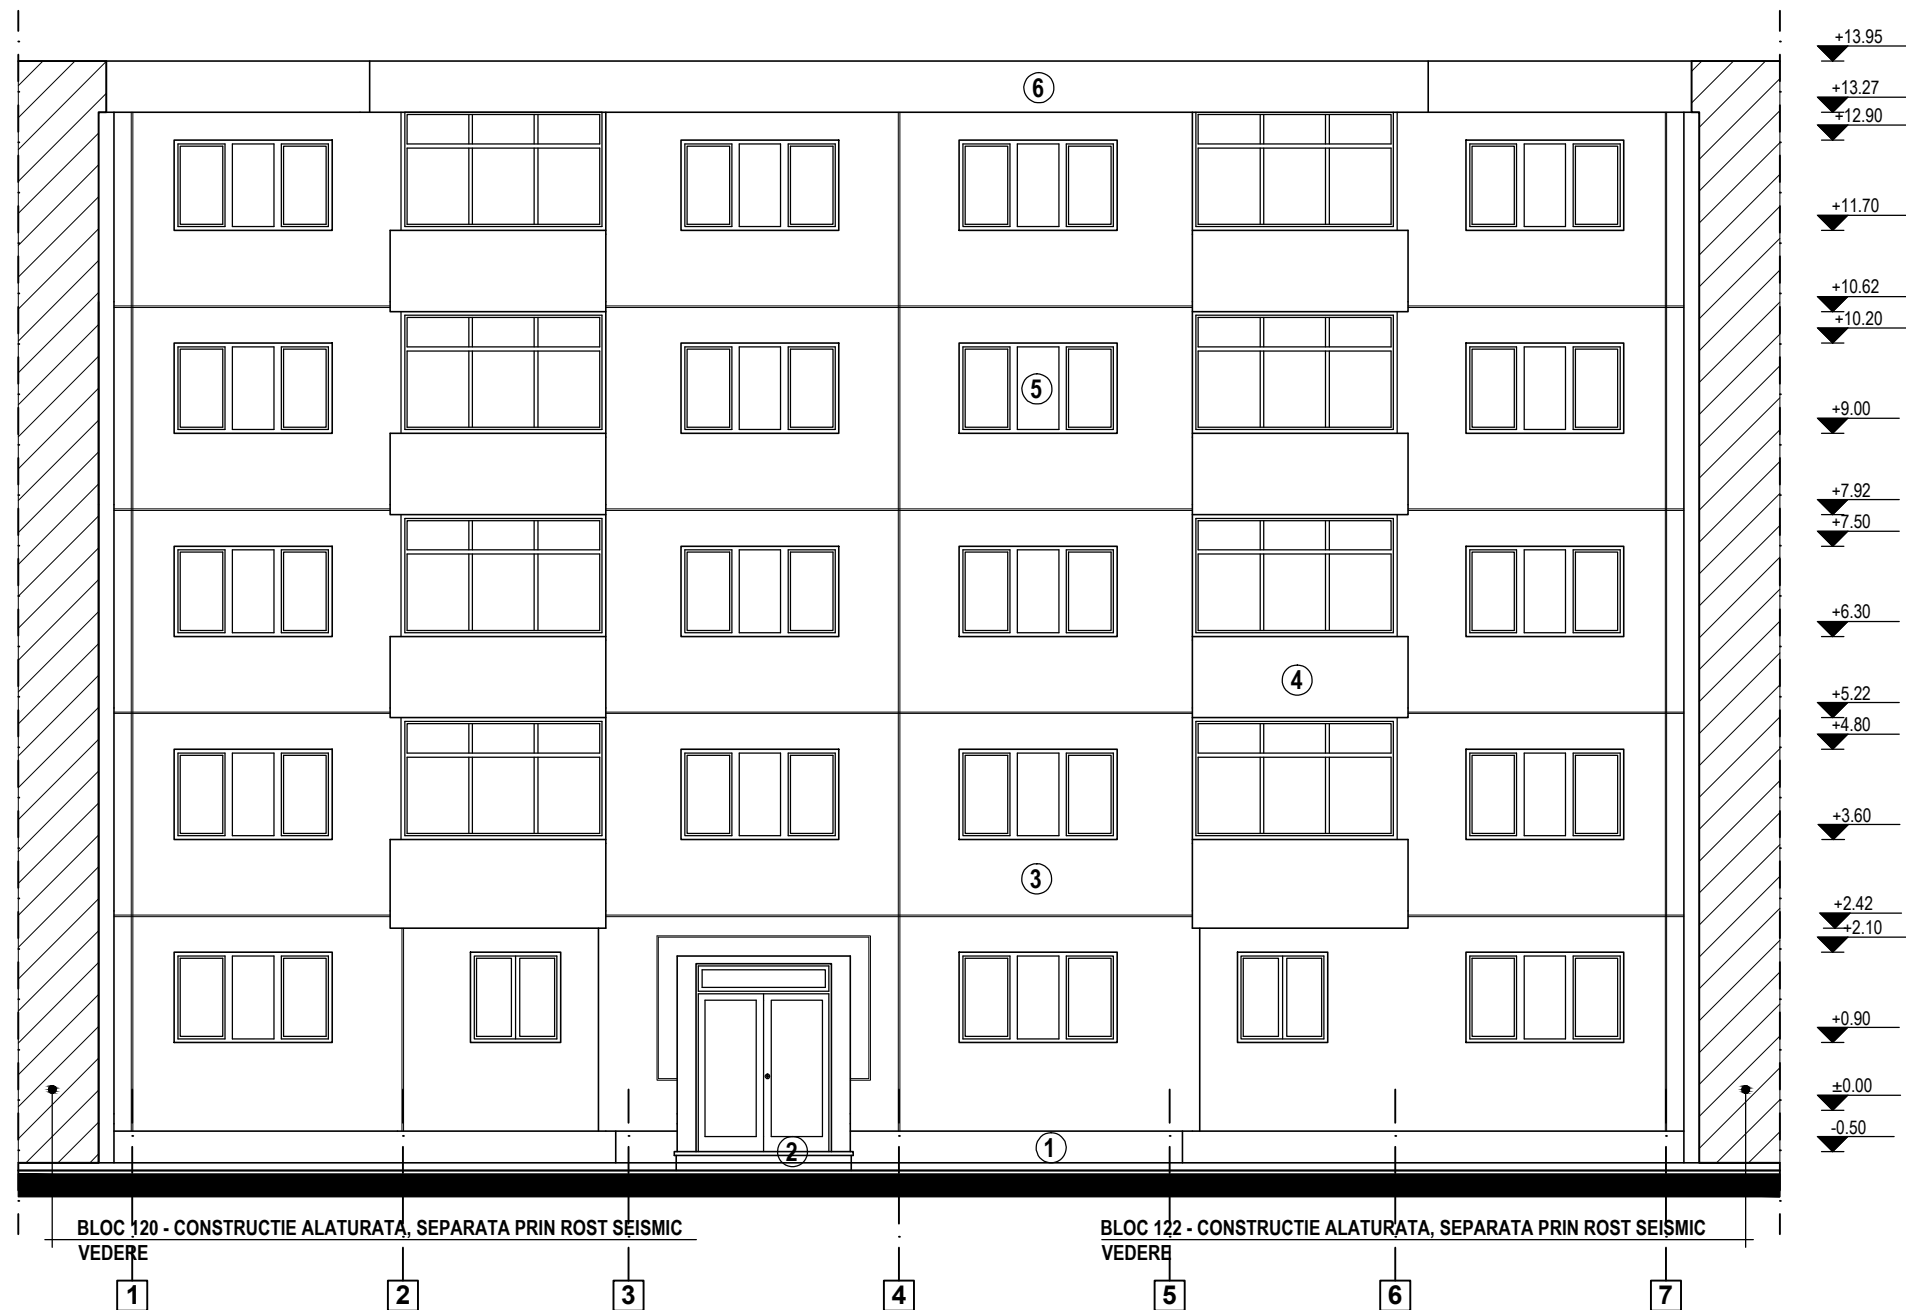
- ① Tencuiala decorativa structurata pe termosistem la soclu
- ② Trepte acces bloc de locuinte
- ③ Finisaj panou prefabricat fatada - tencuiala decorativa structurata pe termosistem
- ④ Parapet balcon - tencuiala decorativa structurata pe termosistem
- ⑤ Timplarie PVC cu geam termopan LOW-E
- ⑥ Element atic prefabricat - tencuiala decorativa pe termosistem

- Pereții exteriori ai clădirii se vor placa cu un strat termoizolant din plăci de polistiren expandat ignifugat EPS80, de 10cm grosime, amplasat la fața exterioară a pereților, peste finisajul existent care va fi curățat și reparat în prealabil. Stratul de polistiren se va proteja cu o tencuială subțire de 5-10mm grosime, armat cu țesătură din fibre de sticlă, realizată cu materiale specifice tehnologiei termosistem, cu tencuială decorativă structurată.
- Realizarea barierelor de protecție la incendiu pe fațade, prin dispunerea unor fâșii orizontale continue de vată bazaltică rigidă de 10cm grosime și 30cm înălțime pe tot perimetrul clădirii, în dreptul planșeelor. Vata bazaltică se va aplica conform tehnologiei termosistem, finisajul exterior fiind unitar.

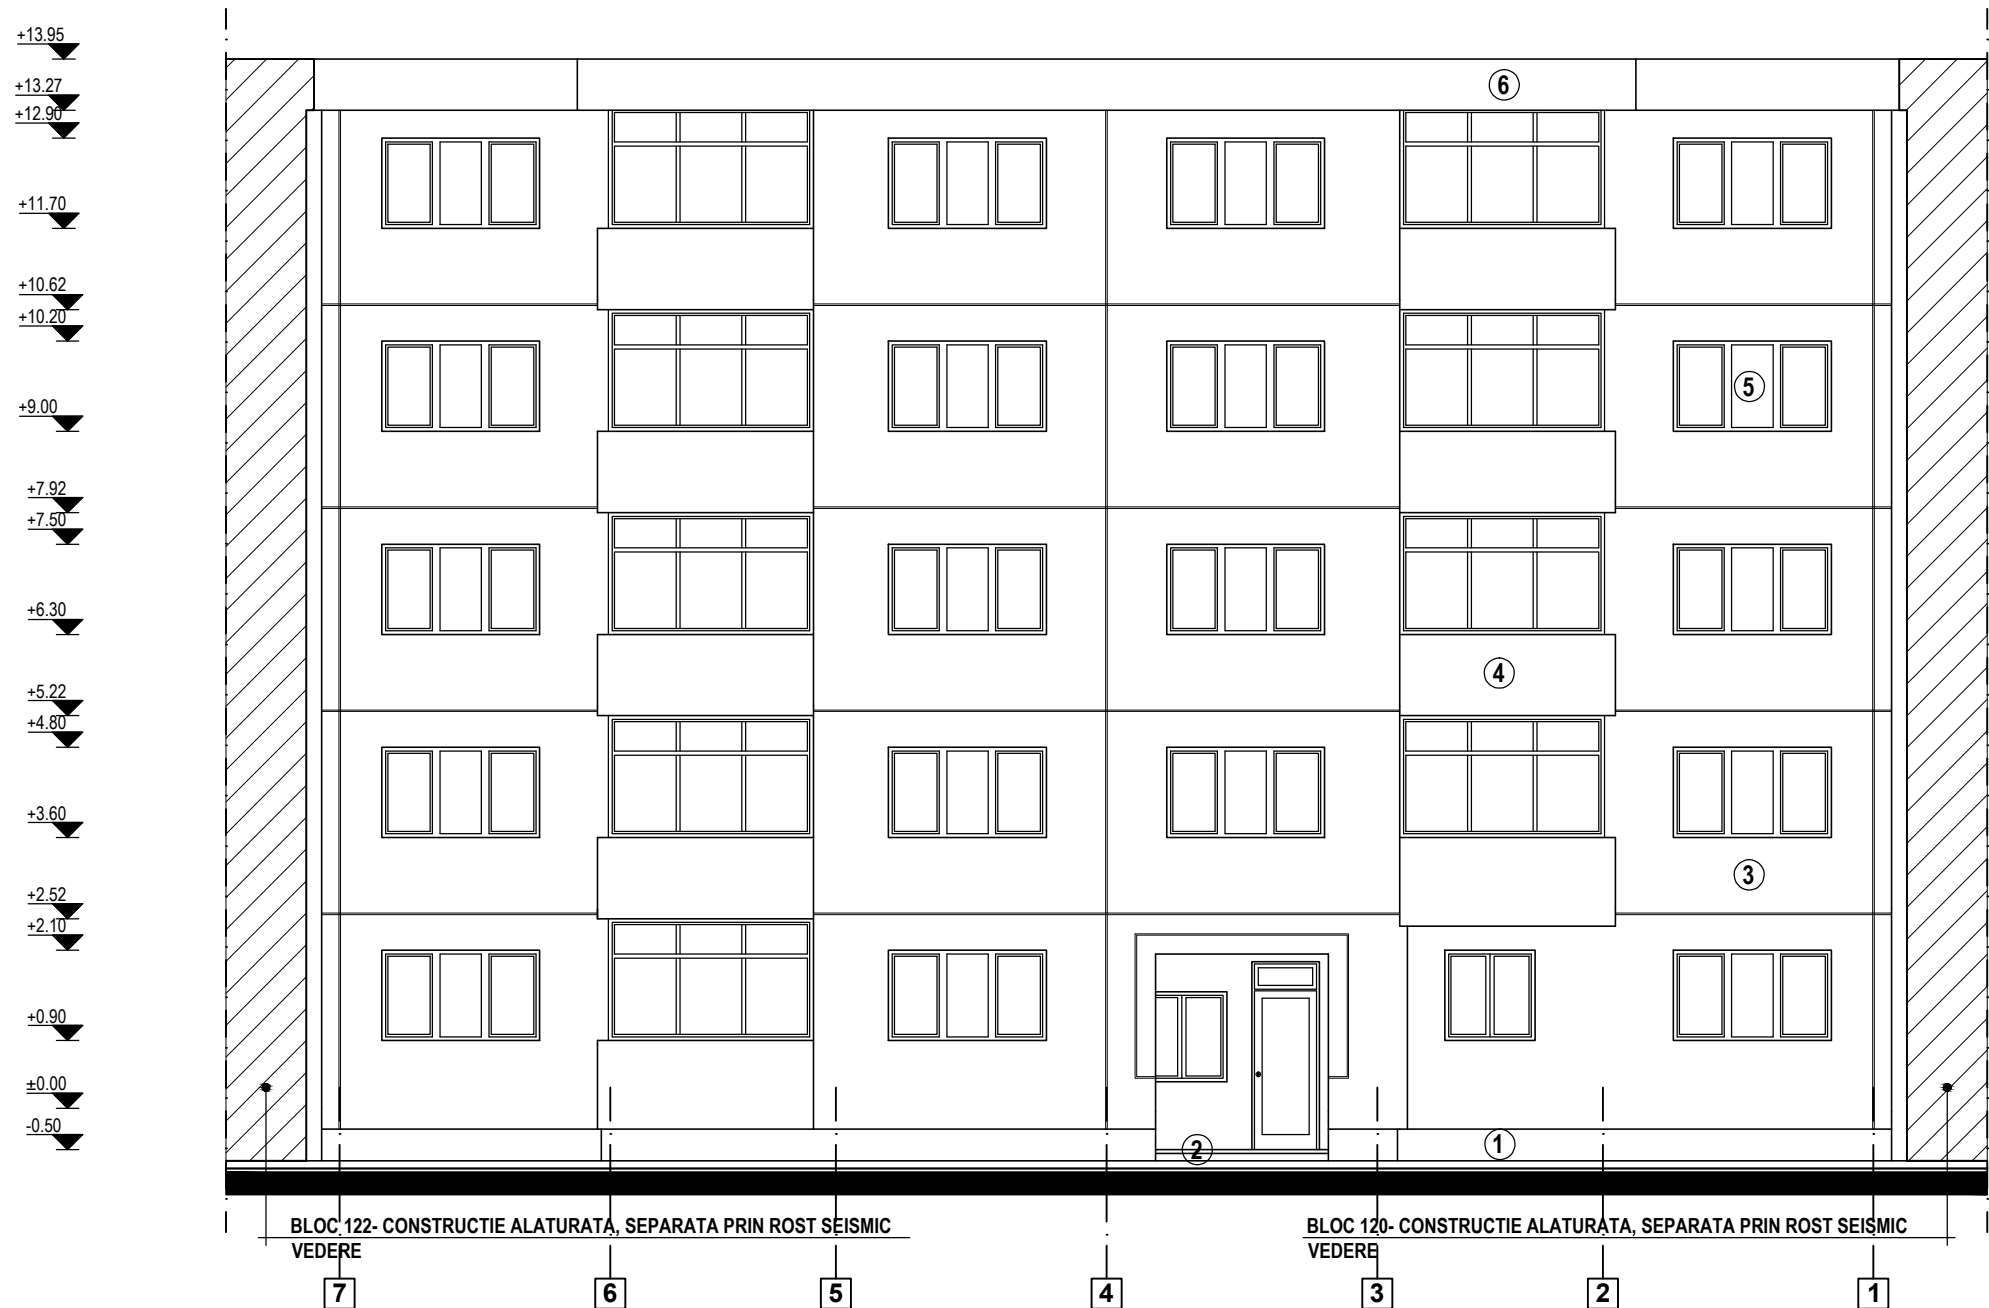
- ① Tencuiala decorativa structurata pe termosistem la soclu
- ② Trepte acces bloc de locuinte
- ③ Finisaj panou prefabricat fatada - tencuiala decorativa structurata pe termosistem
- ④ Parapet balcon - tencuiala decorativa structurata pe termosistem
- ⑤ Timplarie PVC cu geam termopan LOW-E
- ⑥ Element atic prefabricat - tencuiala decorativa pe termosistem

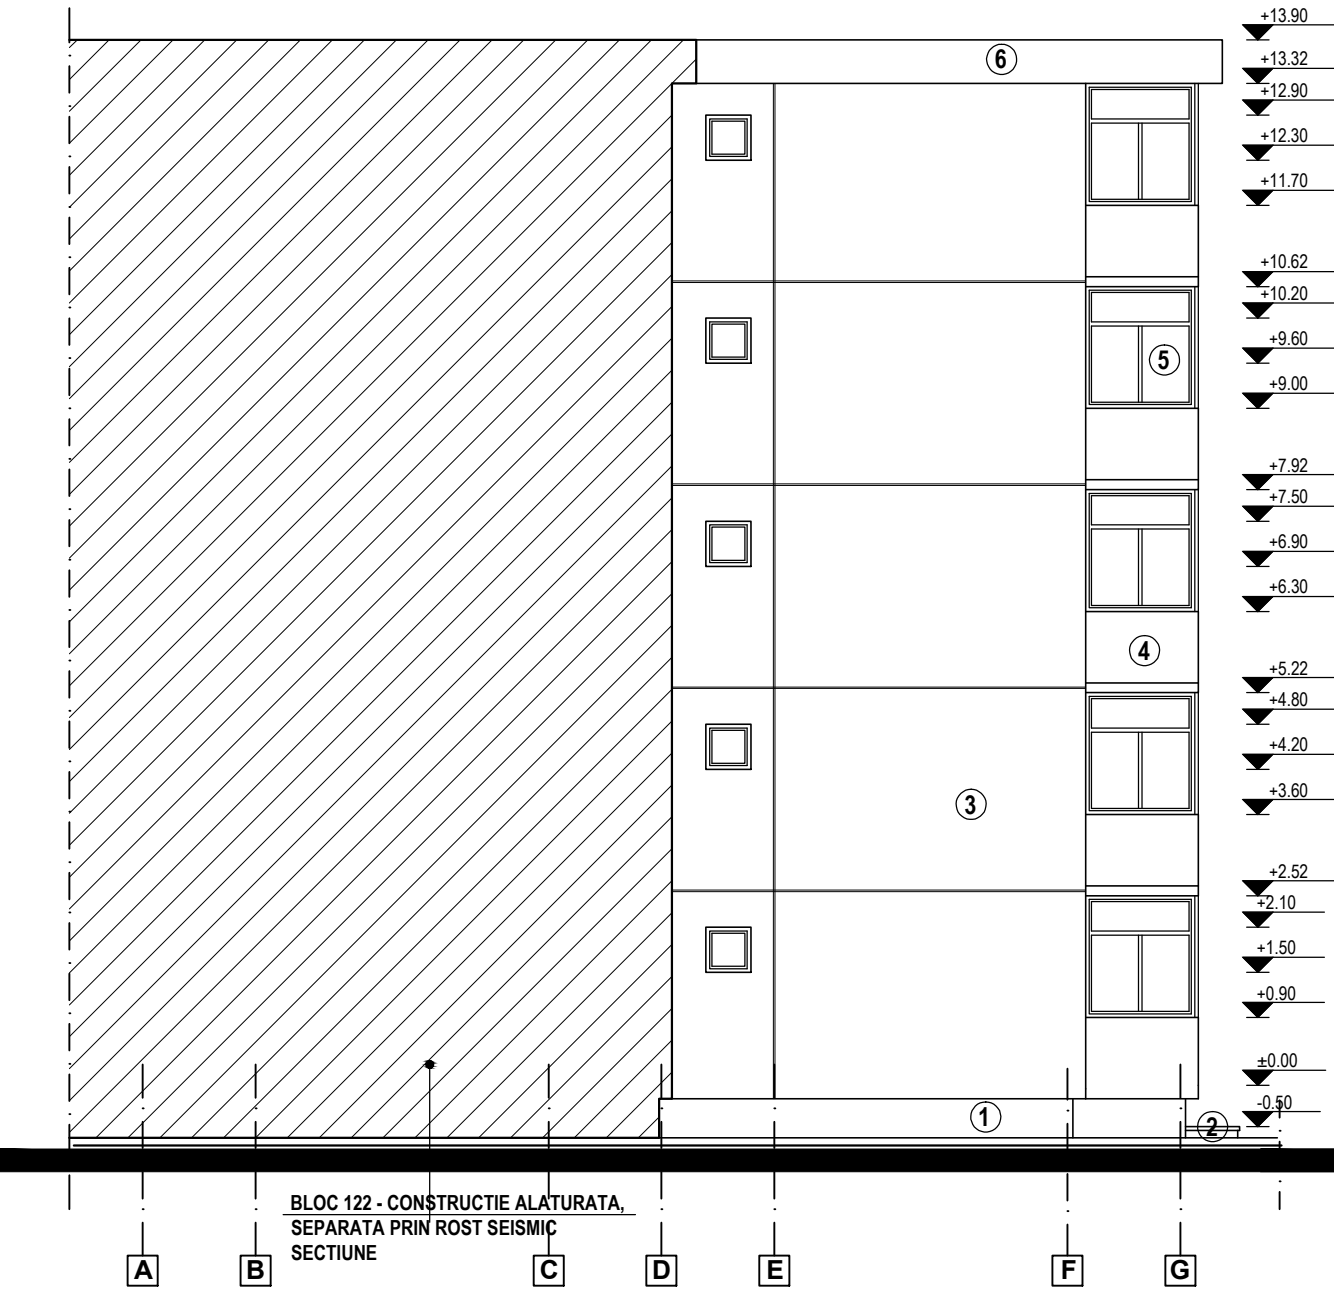
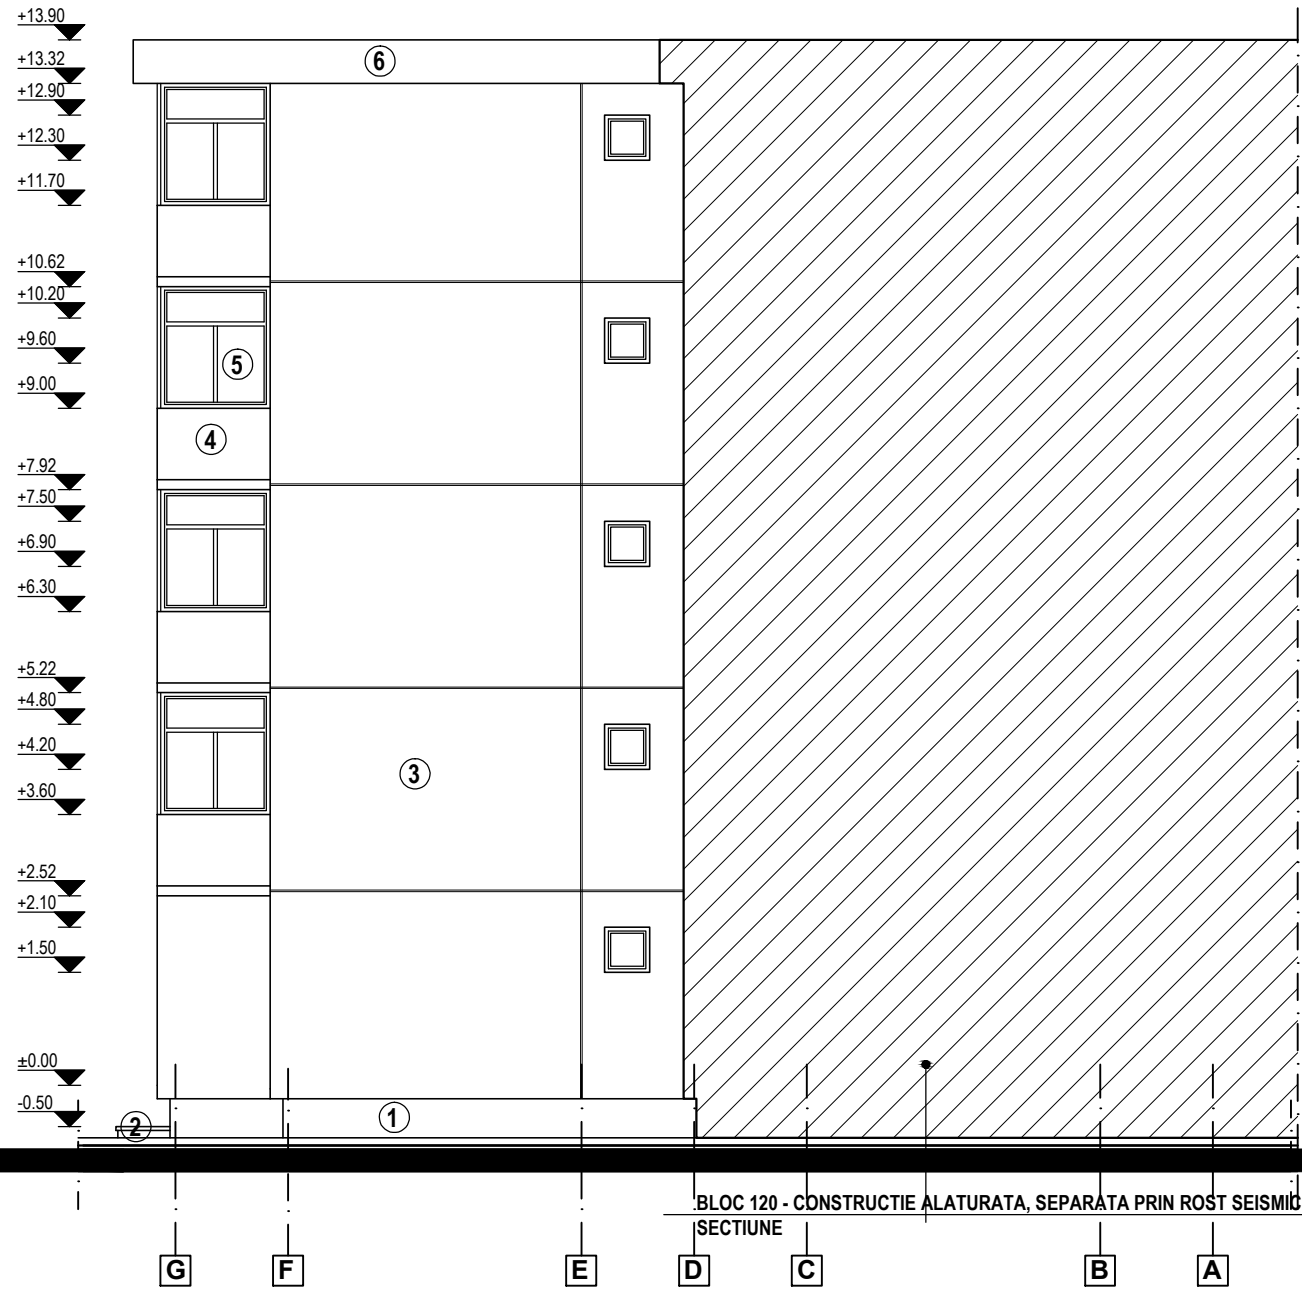
FATADA LATERALA STANGA

FATADA LATERALA DREAPTA

- ① Tencuiala decorativa structurata pe termosistem la soclu
- ② Trepte acces bloc de locuinte
- ③ Finisaj panou prefabricat fatada - tencuiala decorativa structurata pe termosistem
- ④ Parapet balcon - tencuiala decorativa structurata pe termosistem
- ⑤ Timplarie PVC cu geam termopan LOW-E
- ⑥ Element atic prefabricat - tencuiala decorativa pe termosistem

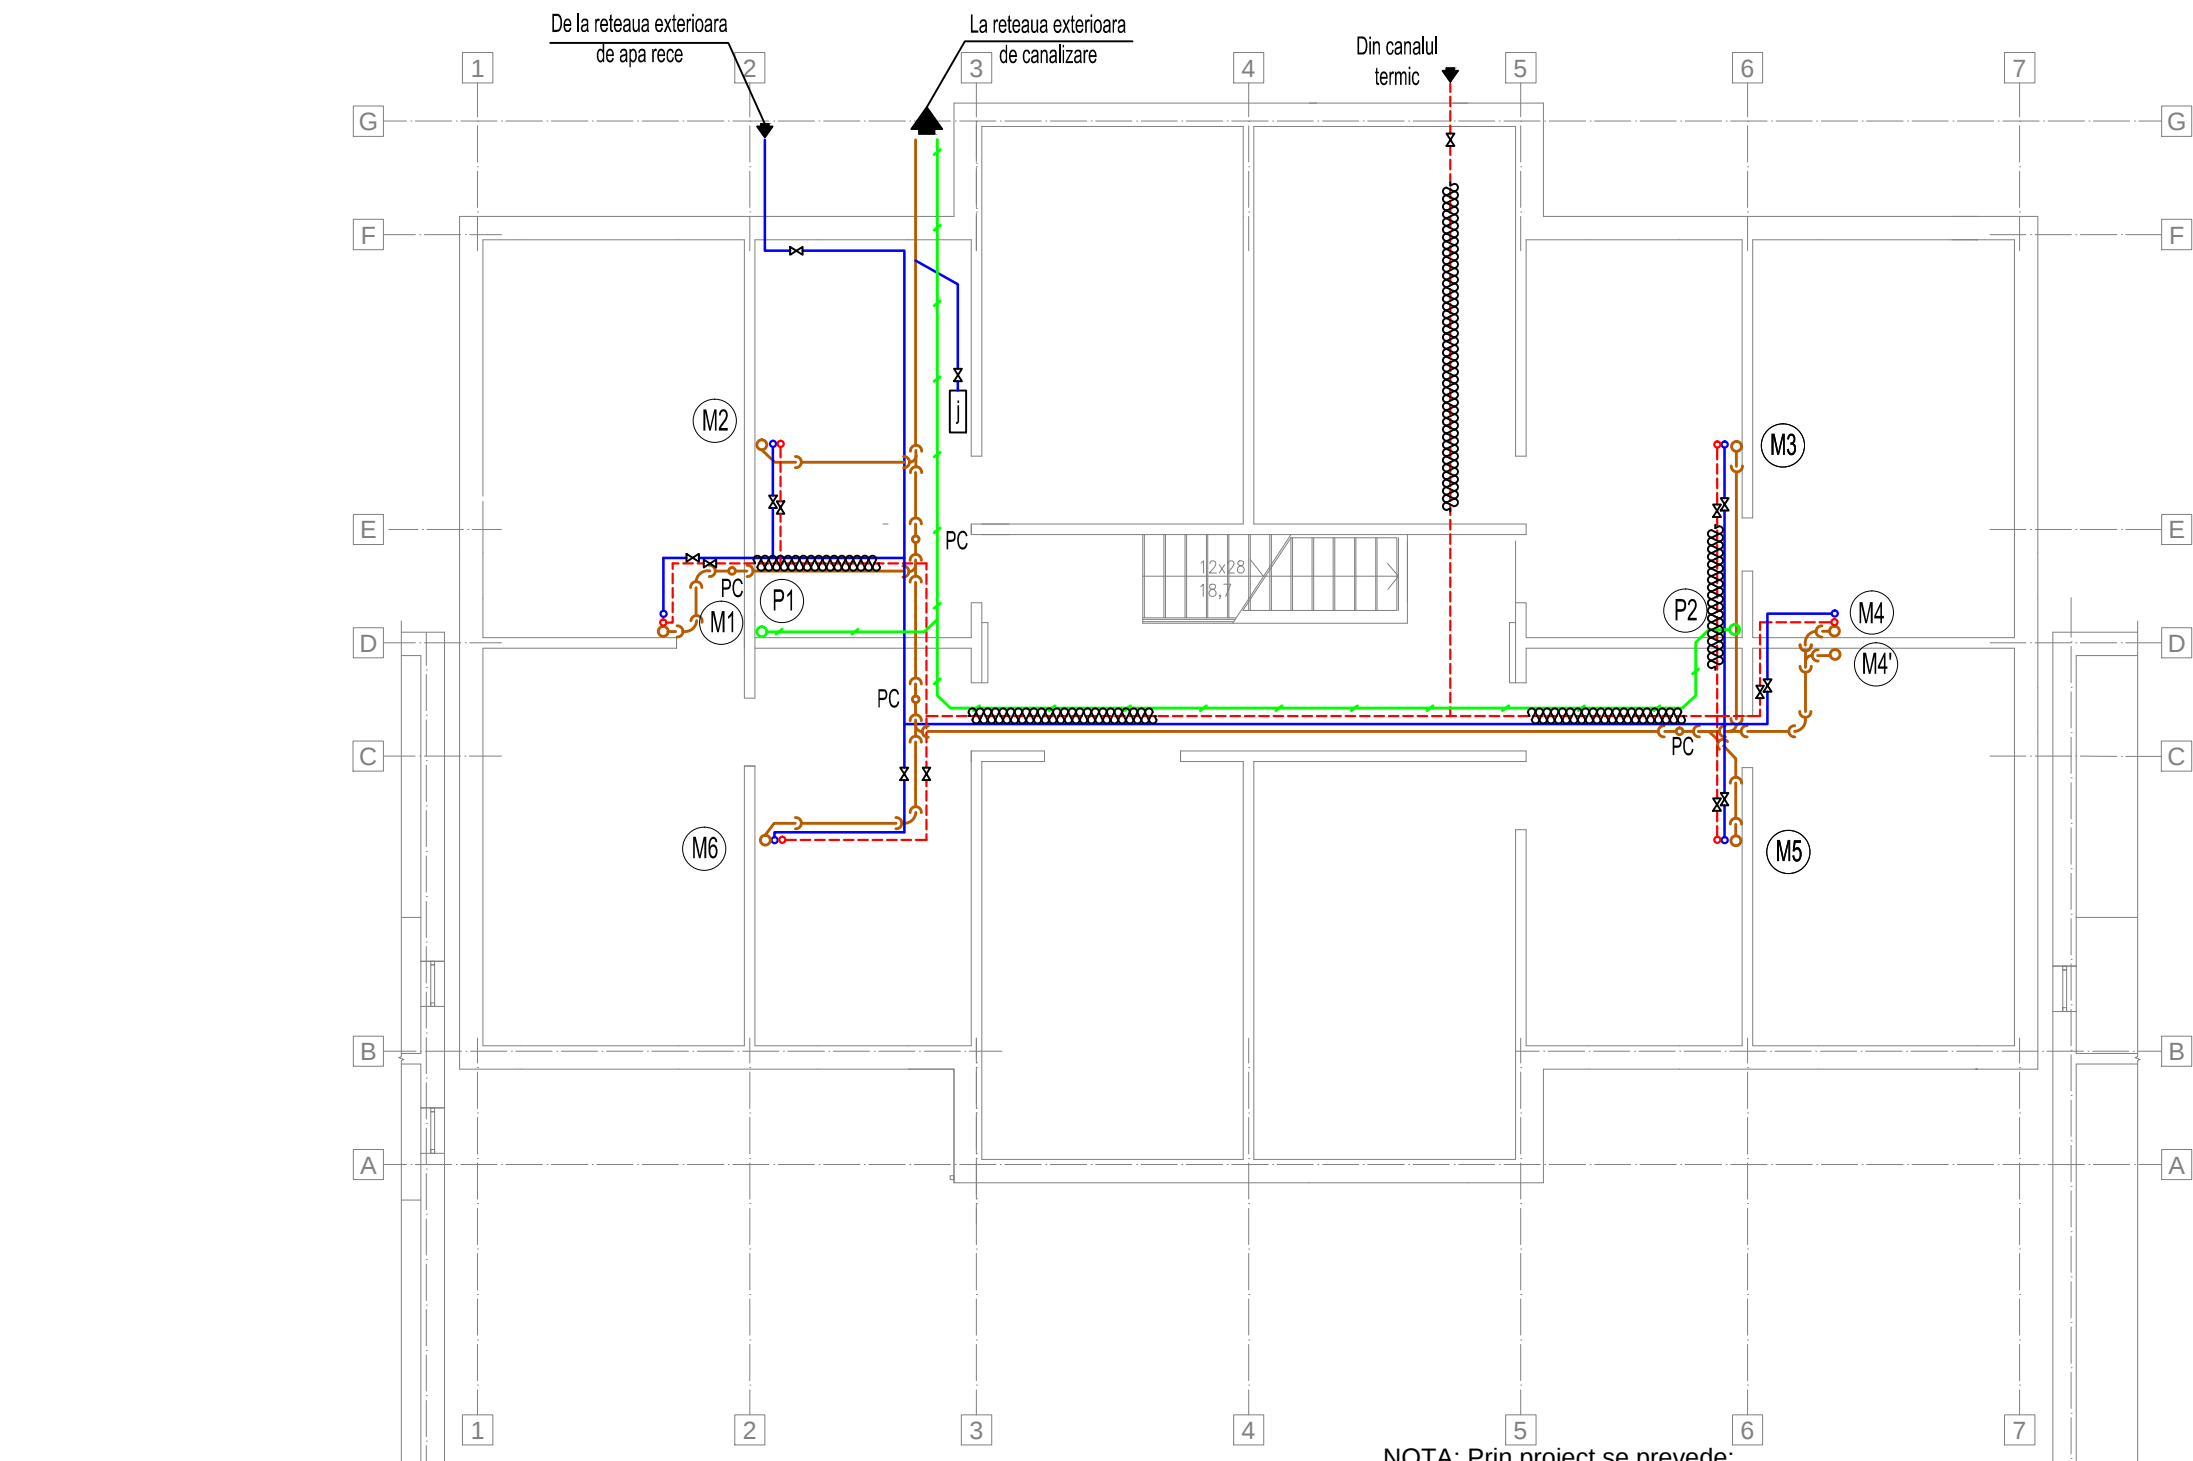
| NUME | SEMANTURA | CERINTA | REFERAT / EXPERTIZA NR. / DATA |
|---|---|---|---|
| Titlu planat: | | | Pi. nr. |

- LEGENDA:
- CB - Coloana canalizare
  - R - Rezervor
  - L - Lavuar
  - S - Spalator
  - PC110 - Piesa de curatire pentru canalizare
  - RE 110/75 - Robinet de trecere
  - SF50 - Reductie concentrica

| NUME | SEMANTURA | CERINTA | REFERAT / EXPERTIZA NR. / DATA |
|---|---|---|---|
| Instalati sanitare interioare SCHEMA COLOANELOR - situatia existenta- | | | S4 |

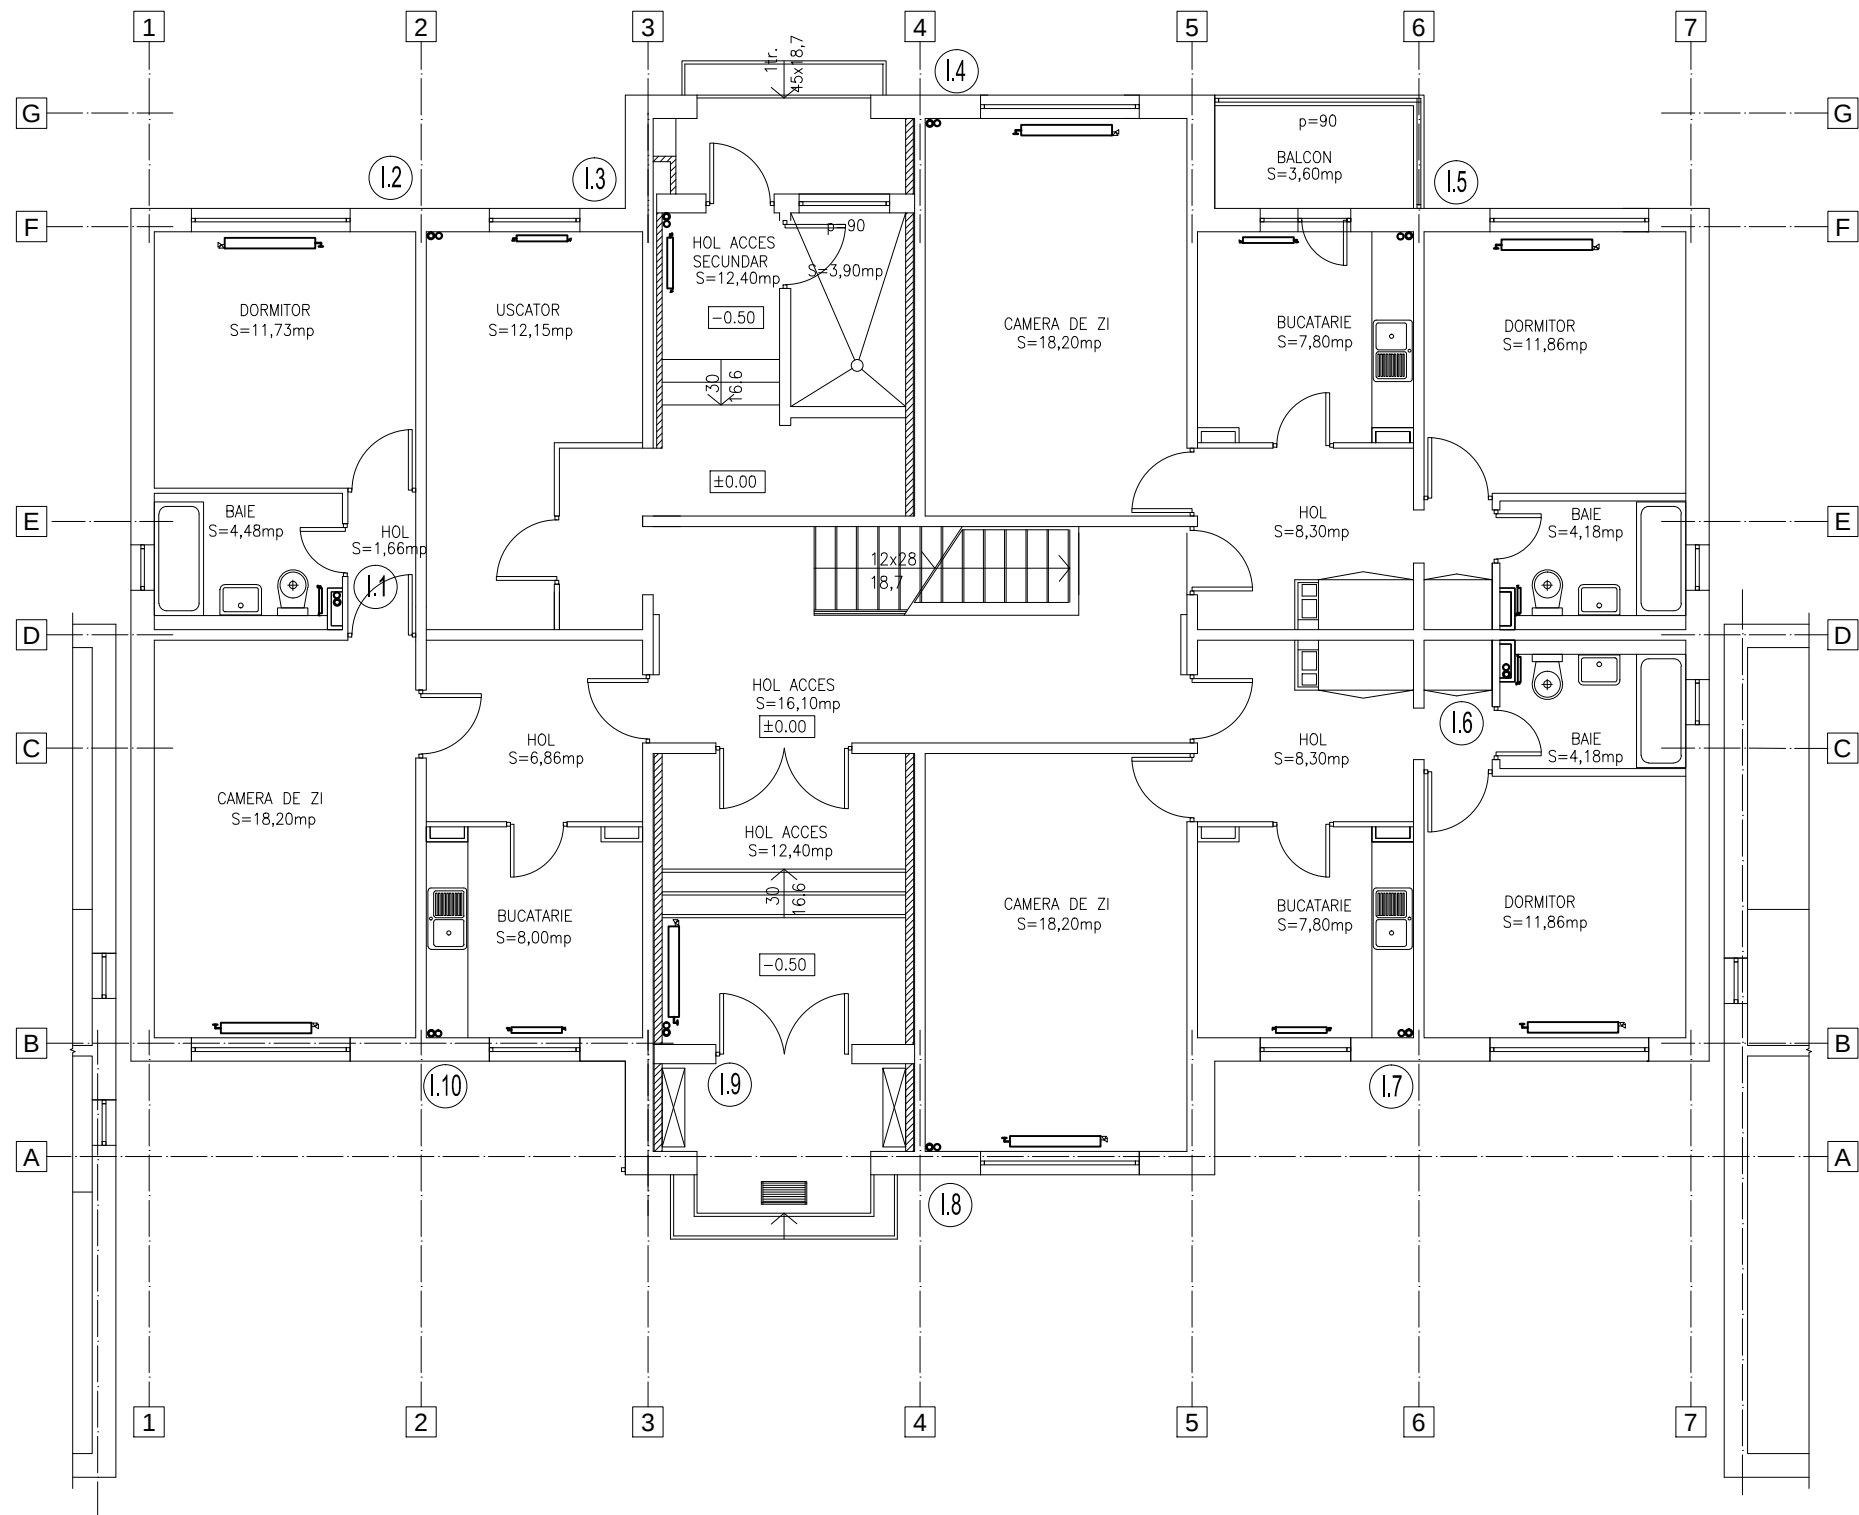
- Conducta incalzire tur  
- - - Conducta incalzire retur  
▭ Convectoradiator tip panou - in spatiile comune, bai si bucatarii  
Radiator din fonta 600/2-STAS 7363 echipat cu robinet de reglaj si dezaerator  
Coloane incalzire tur, respectiv retur

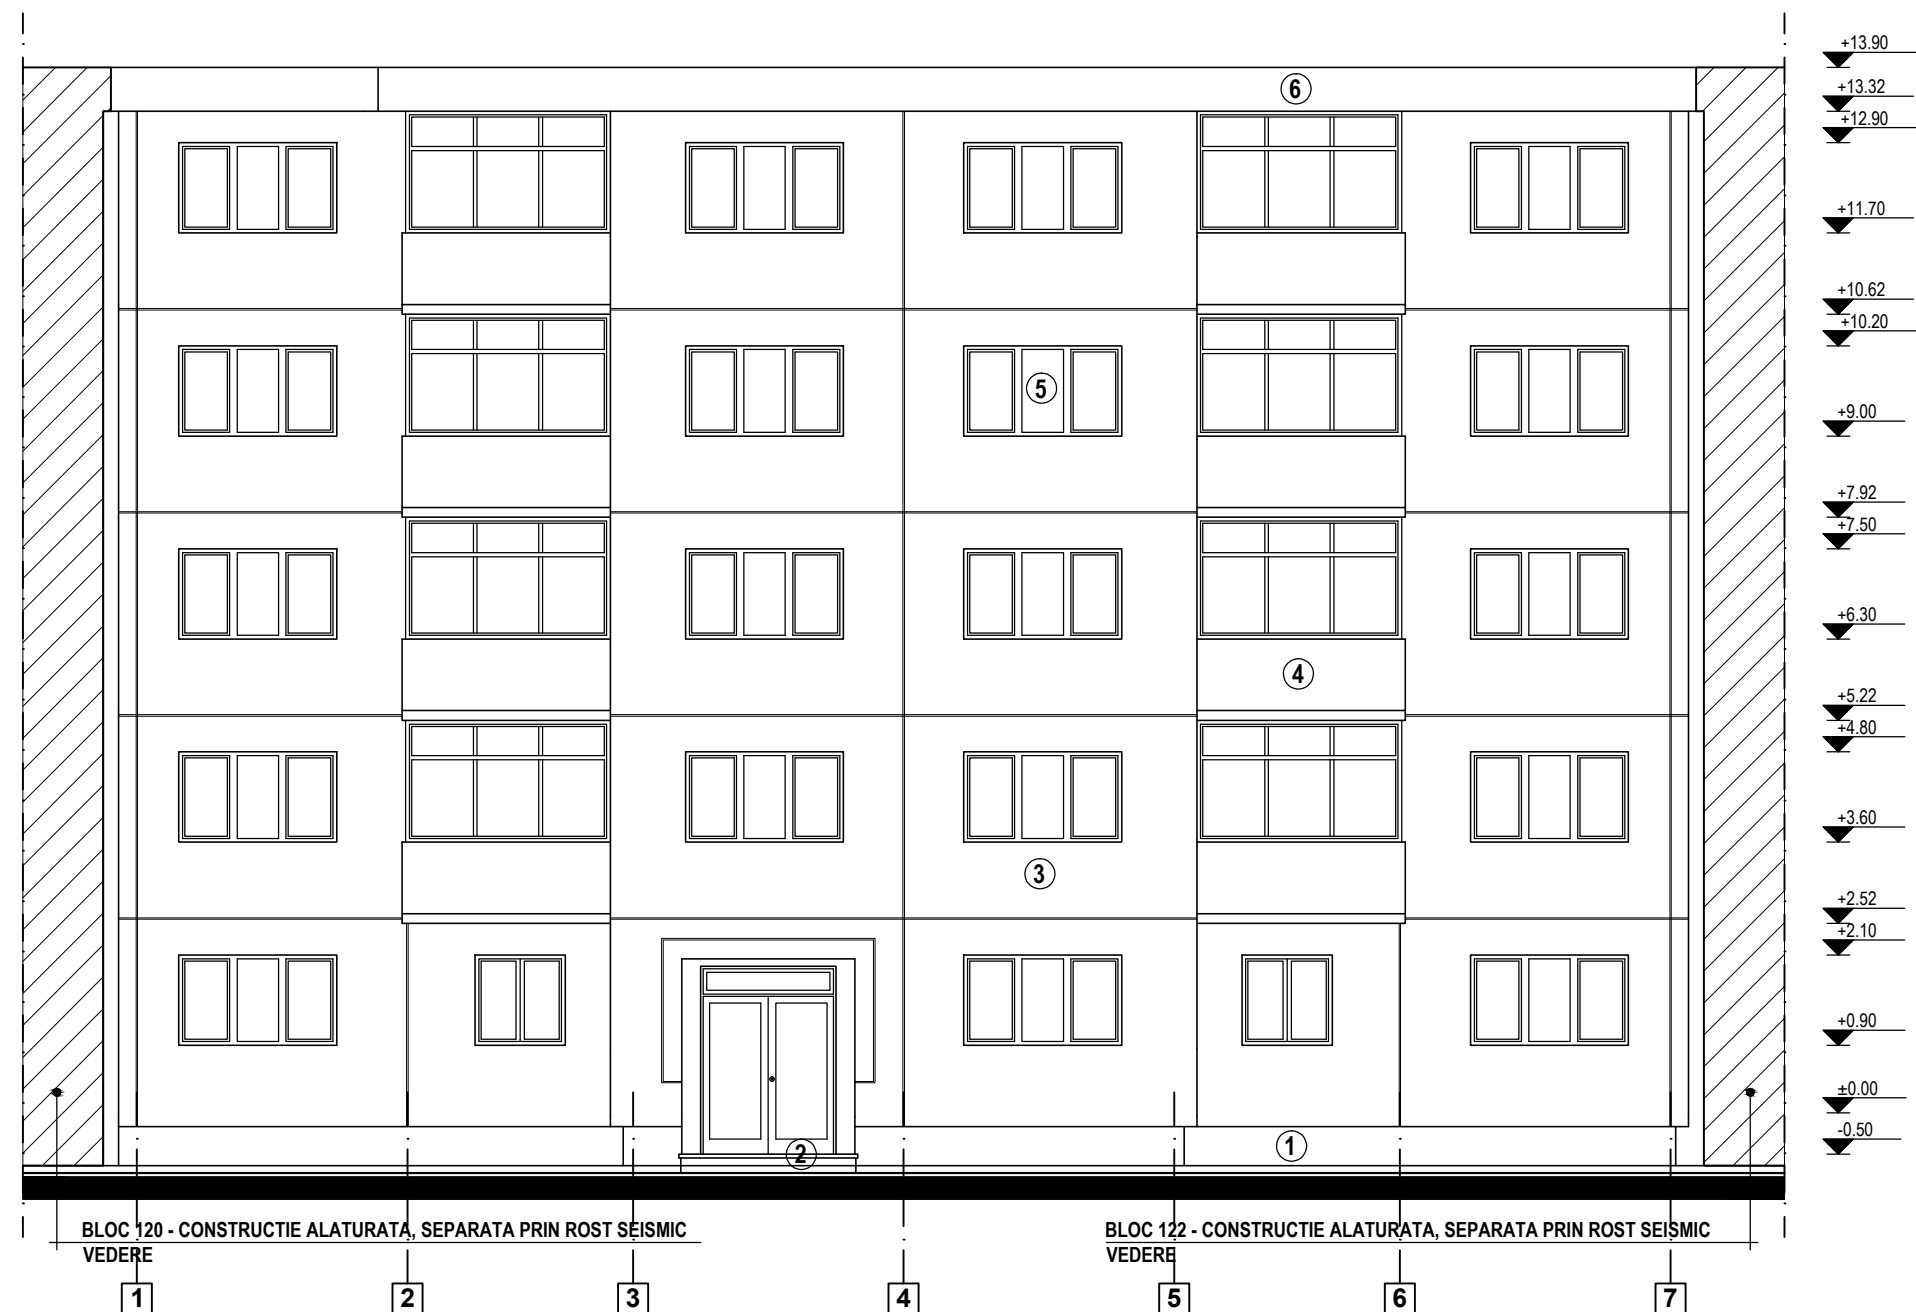
- ① Tencuiala soclu - similipiatra cu ciment gri impartit in asize verticale
- ② Trepte acces bloc de locuinte
- ③ Finisaj panou prefabricat fatada - tencuiala strat vizibil driscuit cu ciment culoare gri
- ④ Parapet balcon - strat vizibil driscuit cu ciment culoare gri / sticla armata / timplarie metalica
- ⑤ Timplarie metalică / PVC
- ⑥ Element atic prefabricat - tencuiala culoare gri
