**privind aprobarea Documentației de Avizare a Lucrărilor de Intervenții  
„Creșterea eficienței energetice a blocurilor de locuințe în Municipiul Craiova  
bloc 121, situat în Str.G-ral Ghe Magheru, nr.16”**

## **CRESTEREA EFICIENTEI ENERGETICE A BLOCULUI DE LOCUINTE – 121**

**Str. G-Ral Gheorghe Magheru Nr.16, Municipiul Craiova**

**Proiect nr. 1301\_8/2013 CRESTEREA EFICIENTEI ENERGETICE A BLOCULUI DE LOCUINTE –121,**  
**Faza: E.T. Str. G-Ral Gheorghe Magheru Nr.16, Municipiul Craiova, Judetul Dolj**  
**BENEFICIAR : MUNICIPIUL CRAIOVA**

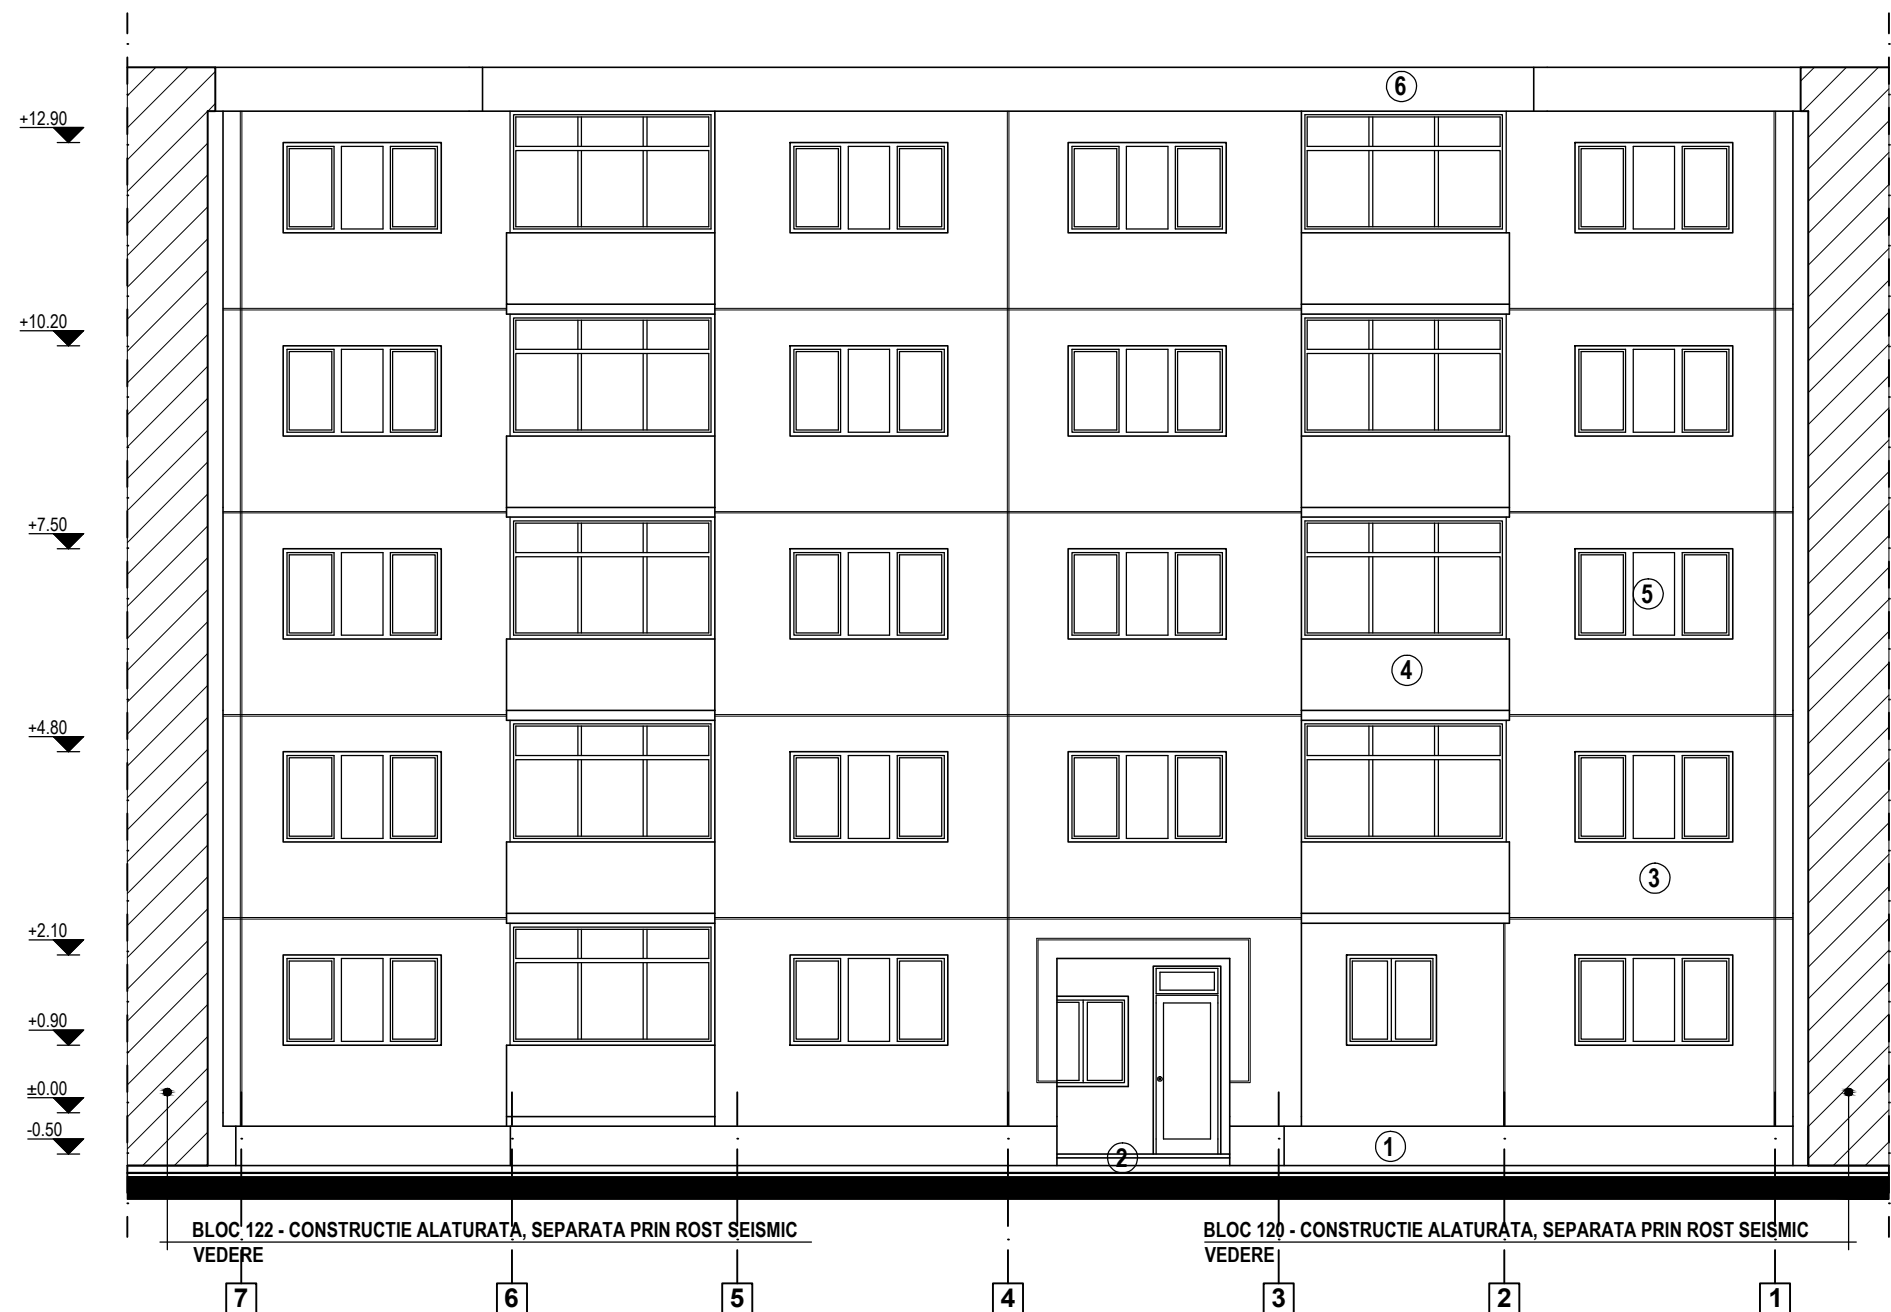
- 1 Tencuiala soclu - similiplatra cu ciment gri impartit in asize verticale
- 2 Trepte acces bloc de locuinte
- 3 Finisaj panou prefabricat fatada - tencuiala strat vizibil driscuit cu ciment culoare gri
- 4 Parapet balcon - strat vizibil driscuit cu ciment culoare gri / sticla armata / timplarie metalica
- 5 Timplarie metalică / PVC
- 6 Element atic prefabricat - tencuiala culoare gri

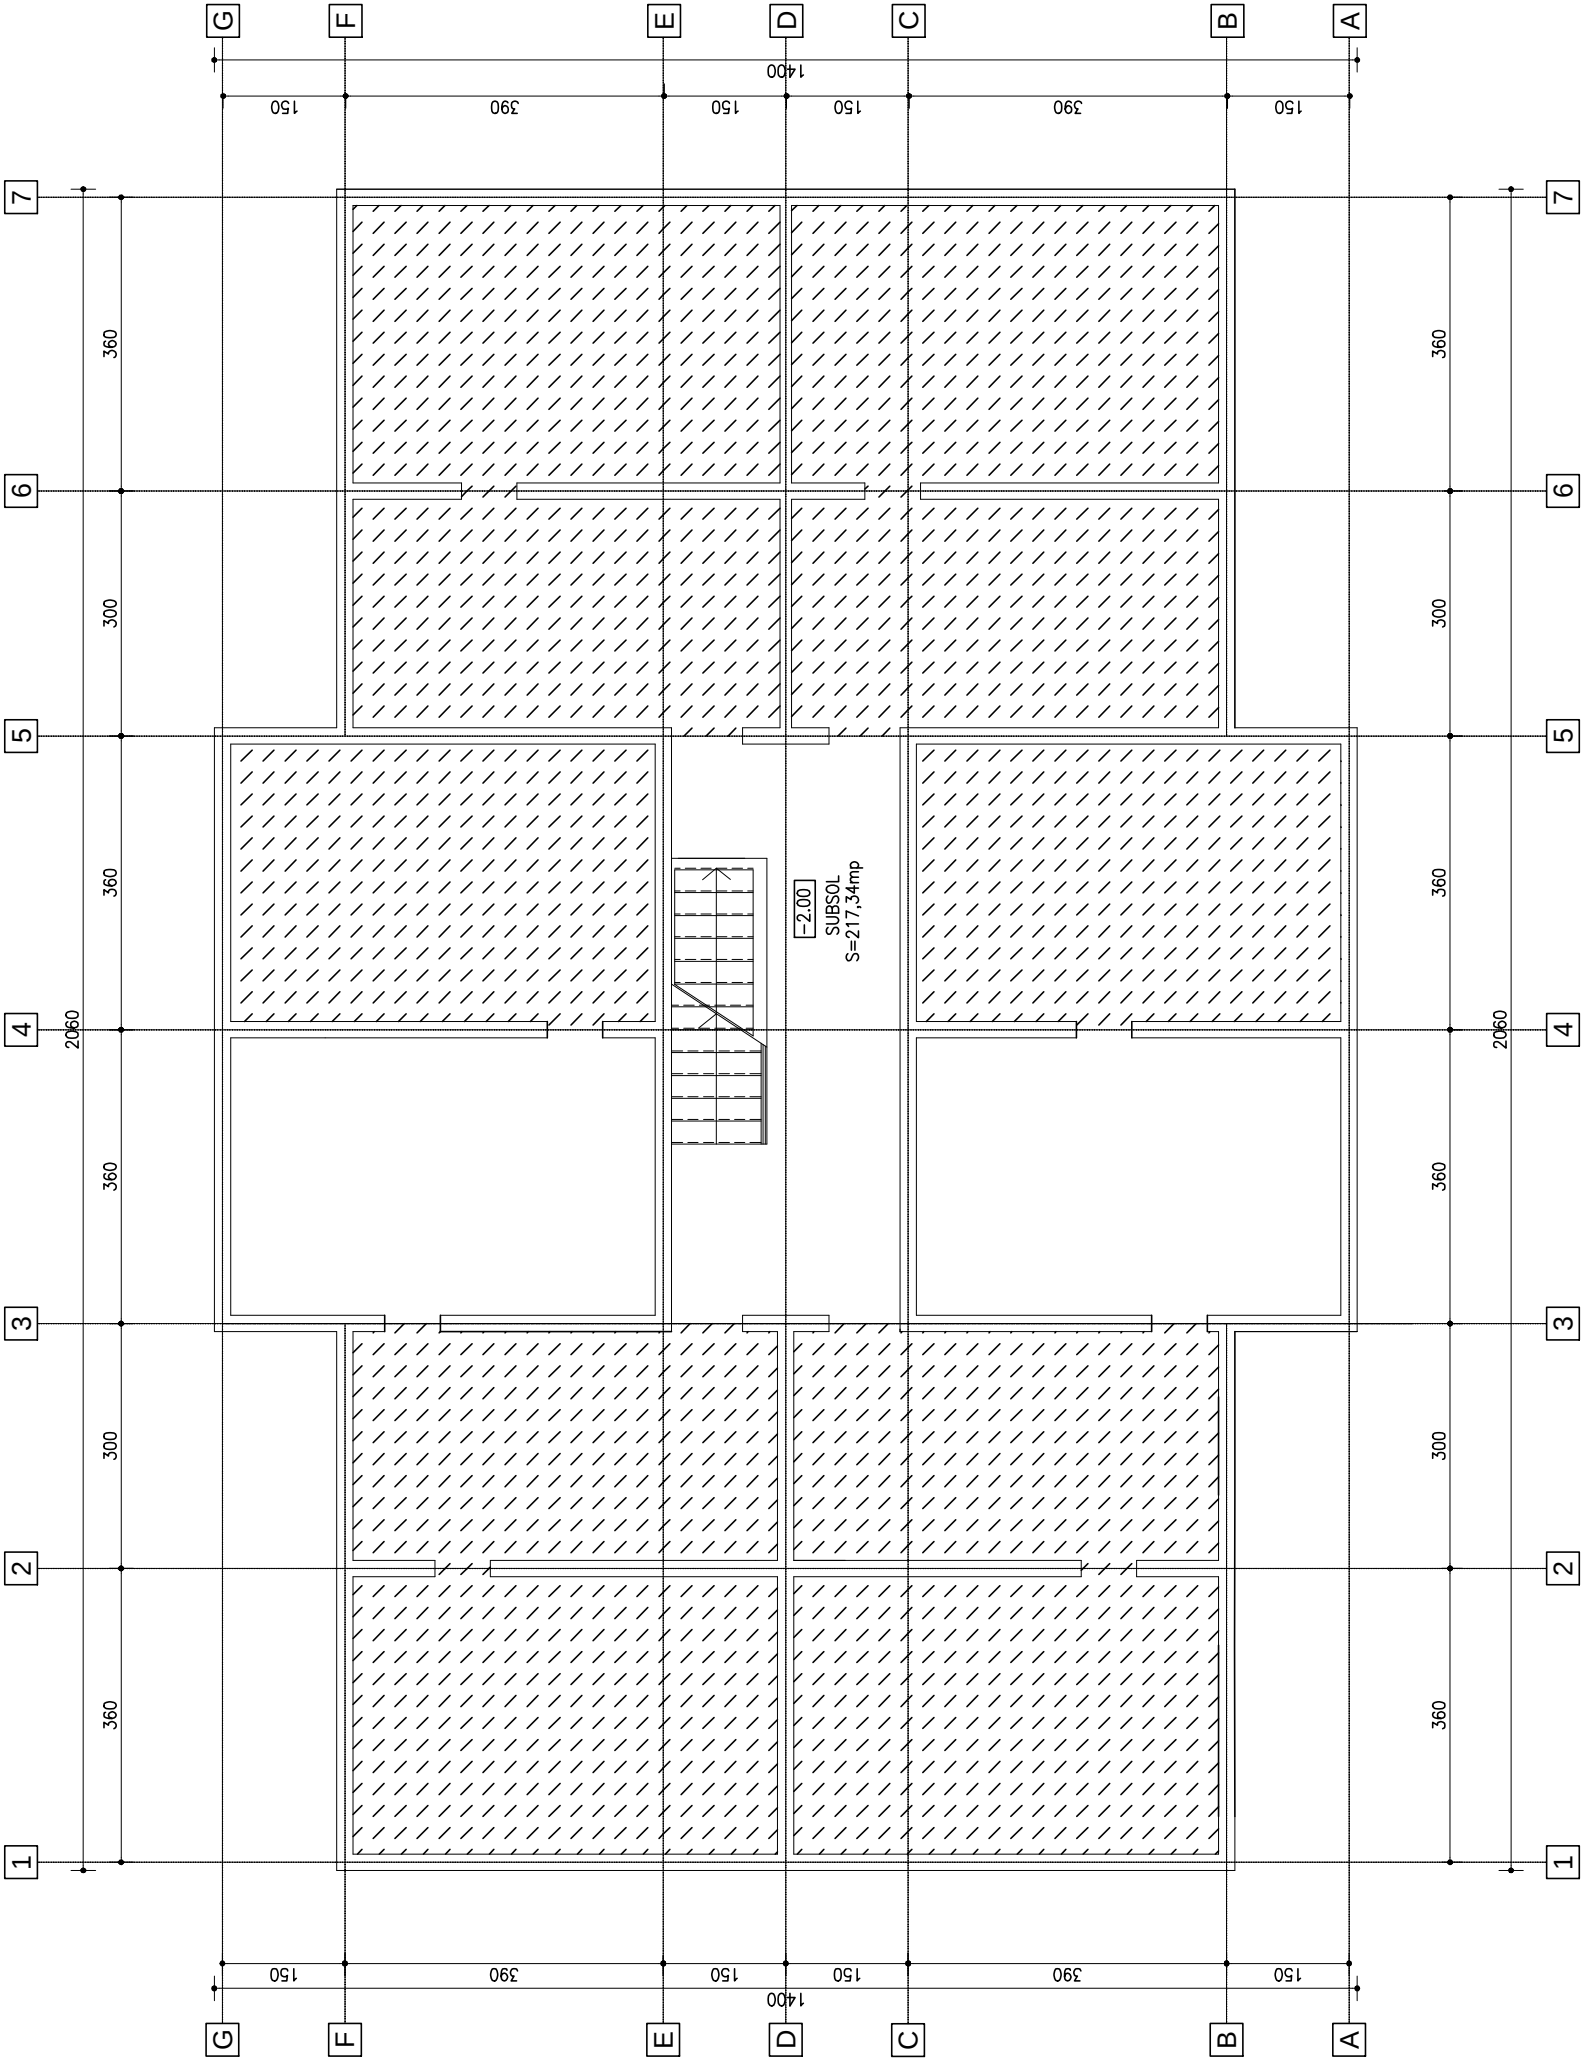
| VERIFICATOR | NUME | SEMNATURA | CERINTA | REFERAT / EXPERTIZA NR. / DATA |
|---|---|---|---|---|
| Pl. nr. A9 | | | | Titlul plansei: |

Termoizolatie la intradosul planseului peste subsol

| VERIFICATOR | NUME | SEMNATURA | CERINTA | REFERAT / EXPERTIZA NR. / DATA |
|---|---|---|---|---|
| PLAN SUBSOL -situatia propusa- | | | | Data: 02.2013 |

- Șpaletii exteriori ai golurilor de tâmplărie se vor termoizola prin placare cu polistiren expandat grafitat, de 3cm grosime.
- Planșeul peste subsol va fi prevăzut la intradosul plăcii de beton cu termoizolație din polistiren expandat ignifugat de 10cm grosime. Stratul de polistiren va fi protejat prin tencuire pe plasă de fibră de sticlă de 160g/mp.

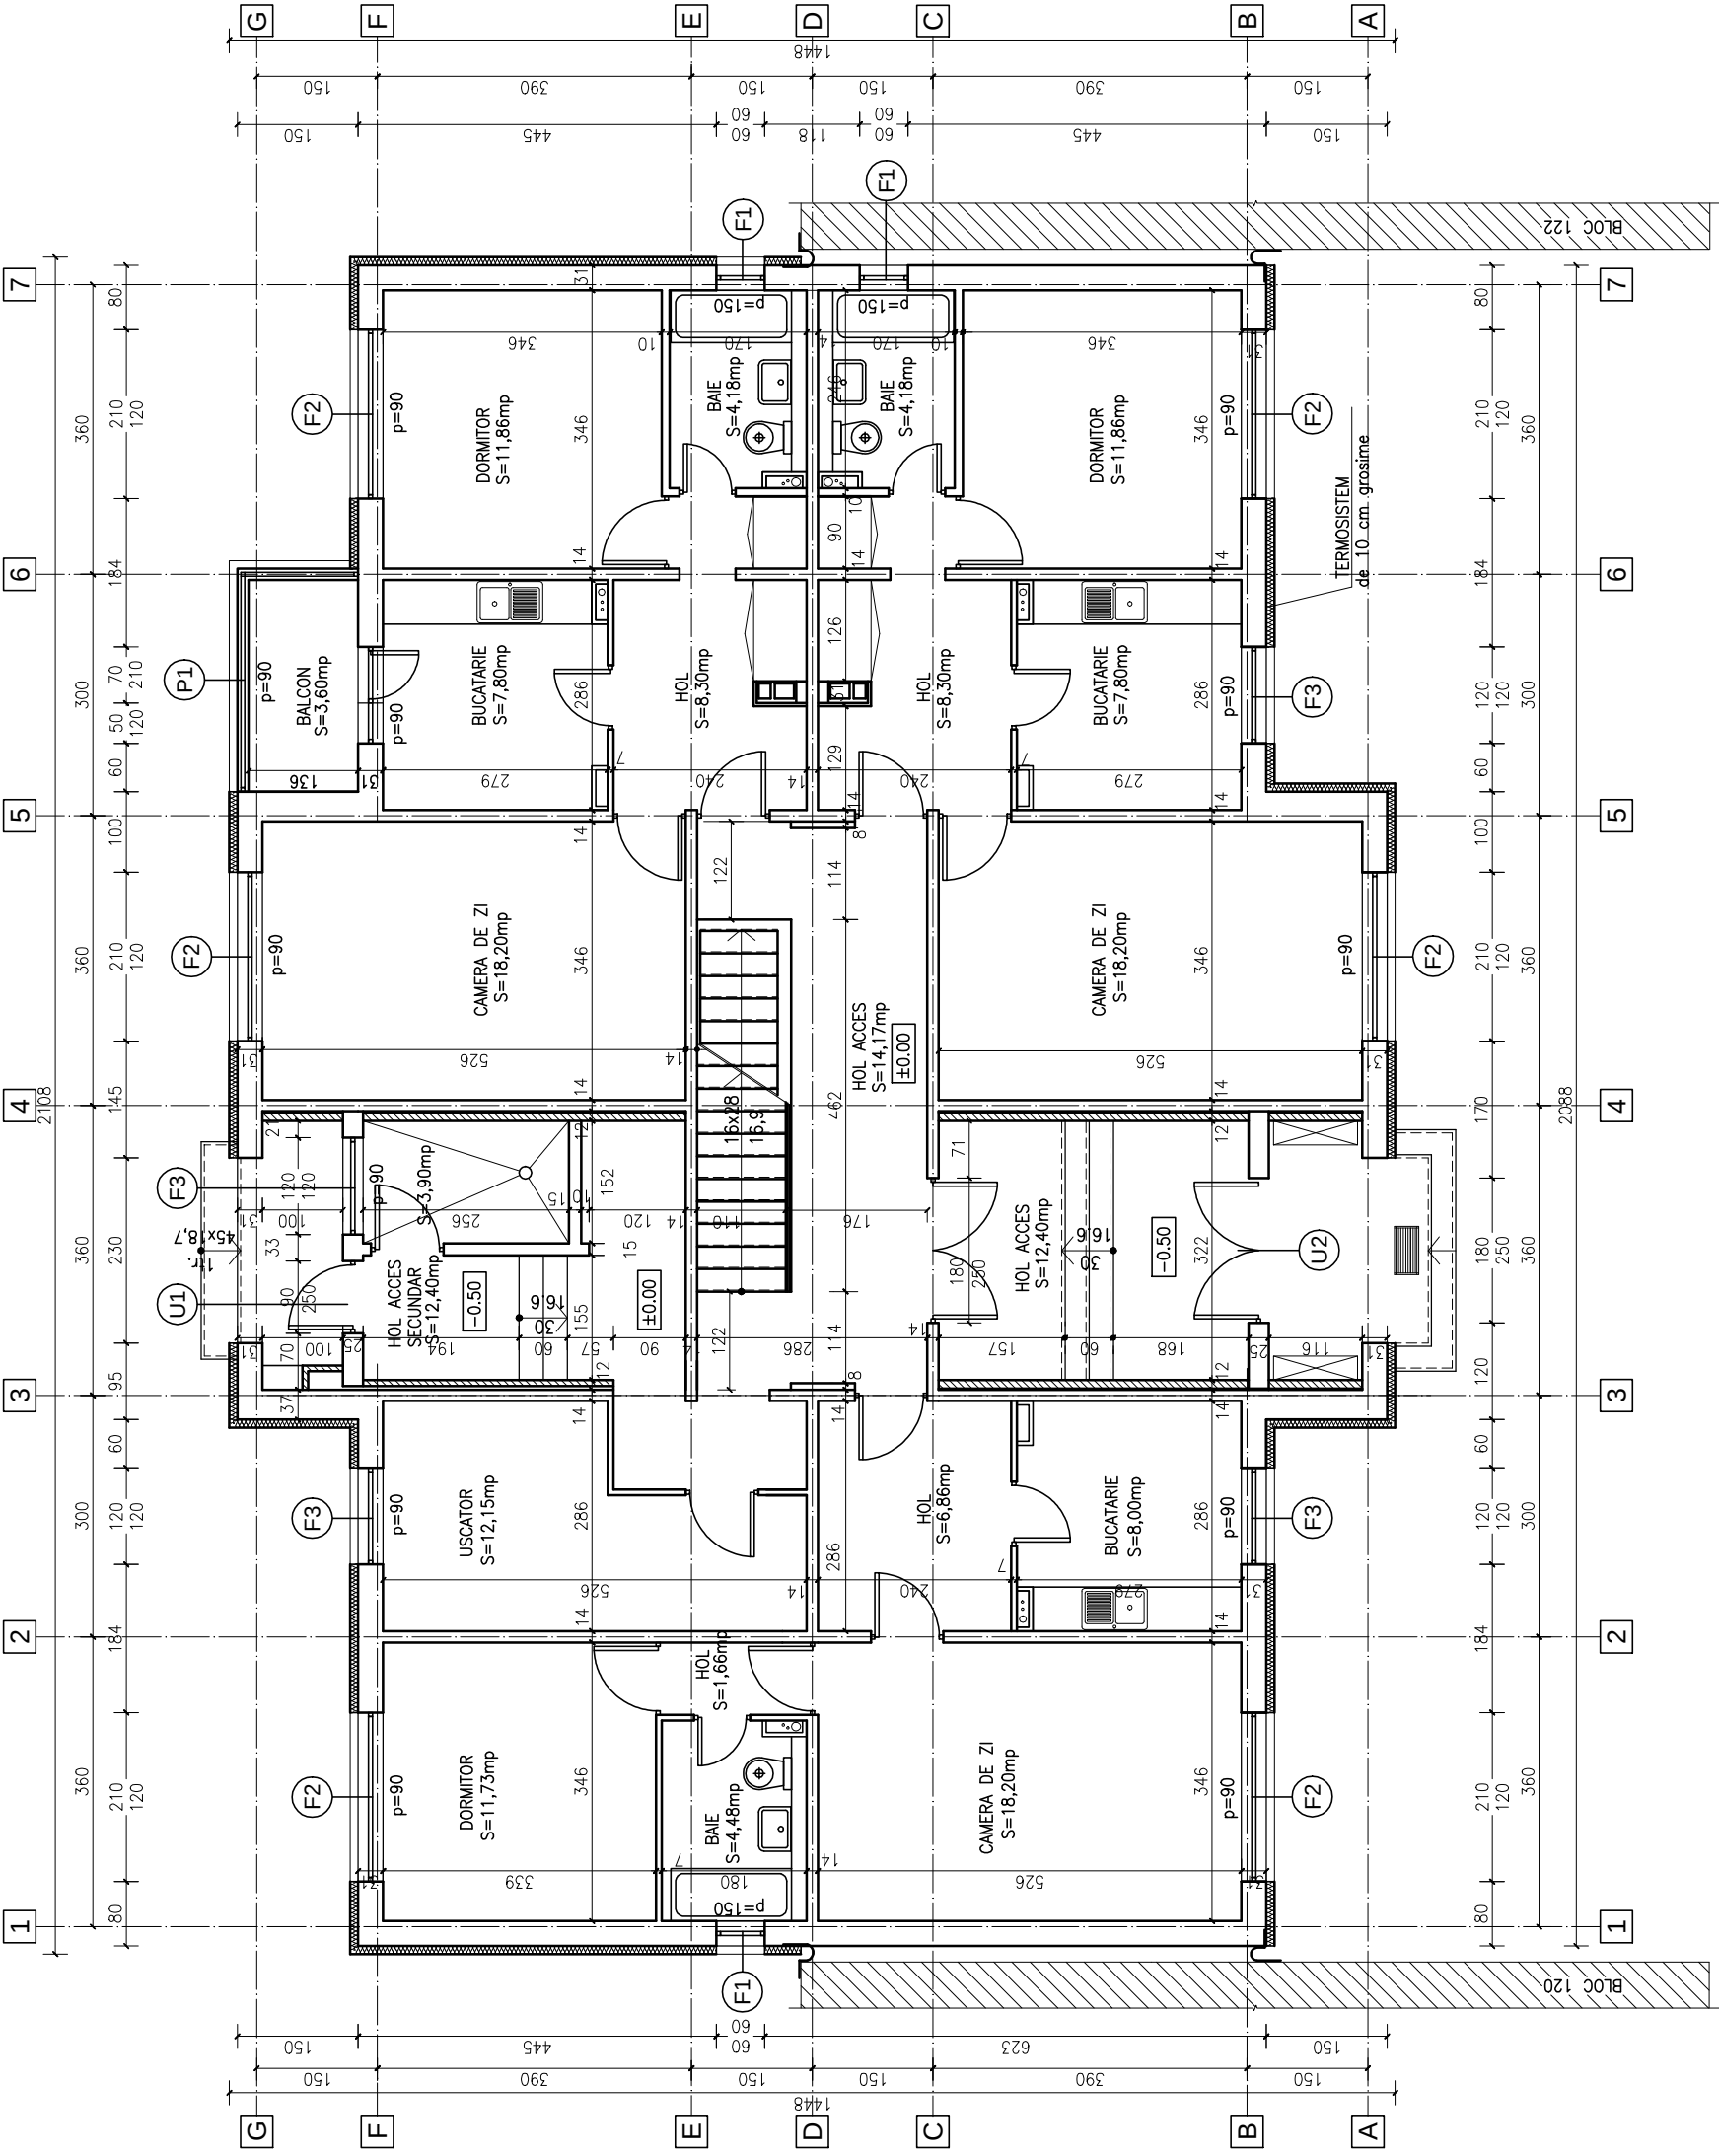
Ac= 262,20mp  
Ad=1307,44mp  
Autila apartamente parter =151,61mp

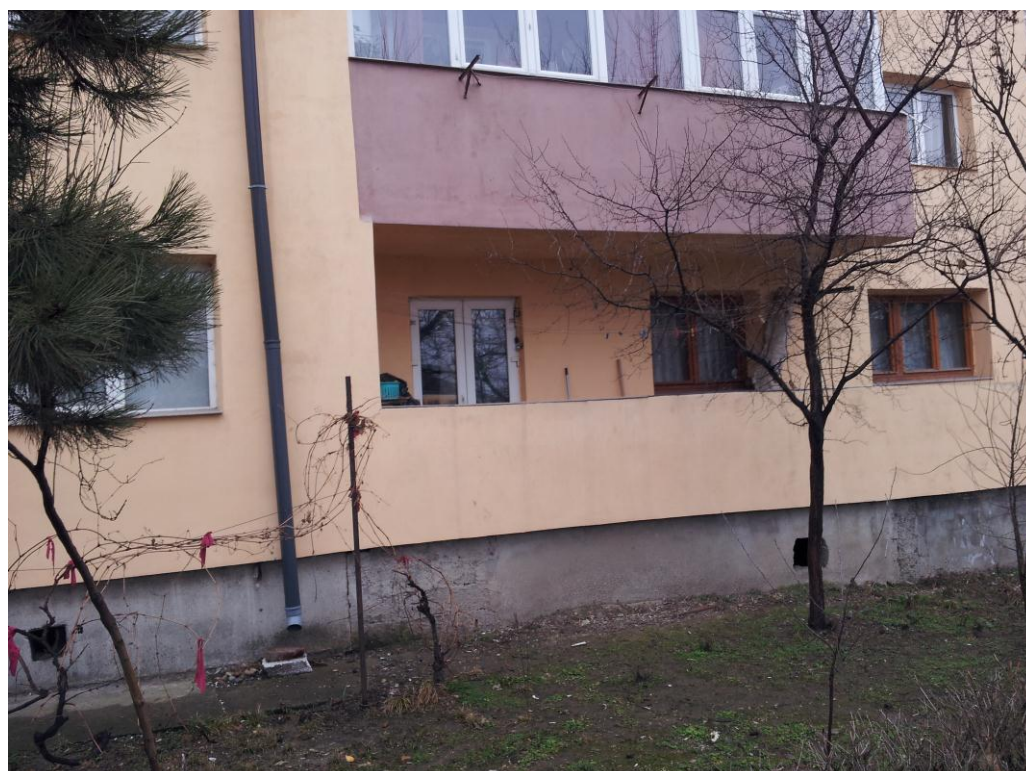
- fisuri mici in stratul de finisaj exterior precum si in zona imbinarilor verticale si orizontale dintre elementele prefabricate;
- degradări minore ale anvelopei, mai precis mici zone de tencuieli exterioare clivate inclusiv la elevatii;
- trotuar partial degradat.

Foto.2 Tencuieli cazute la soclu; trotuar tasat si degradat

**4c)** Inaintea de executarea izolatiei termice exterioare ale blocului, se vor indeparta tencuielile degradate si se vor mata fisurile cu mortar fluid M10 (M100).
