**privind aprobarea Documentației de Avizare a Lucrărilor de Intervenții  
„Creșterea eficienței energetice a blocurilor de locuințe în Municipiul Craiova  
bloc 122, situat în Str.G-ral Ghe Magheru, nr.14”**

**DEVIZUL GENERAL - faza PROIECT TEHNIC**  
Privind cheltuielile necesare realizarii obiectivului de investitii  
**CRESTEREA EFICIENTEI ENERGETICE A BLOCULUI DE LOCUINTE**

**Proiect nr. 1301\_14/2013 CRESTEREA EFICIENTEI ENERGETICE A BLOCULUI DE LOCUINTE –122,**  
**Faza: E.T. Str. G-Ral Gheorghe Magheru Nr.14, Municipiul Craiova, Judetul Dolj**  
**BENEFICIAR : MUNICIPIUL CRAIOVA**

# REABILITARE TERMICĂ BLOC DE LOCUINȚE

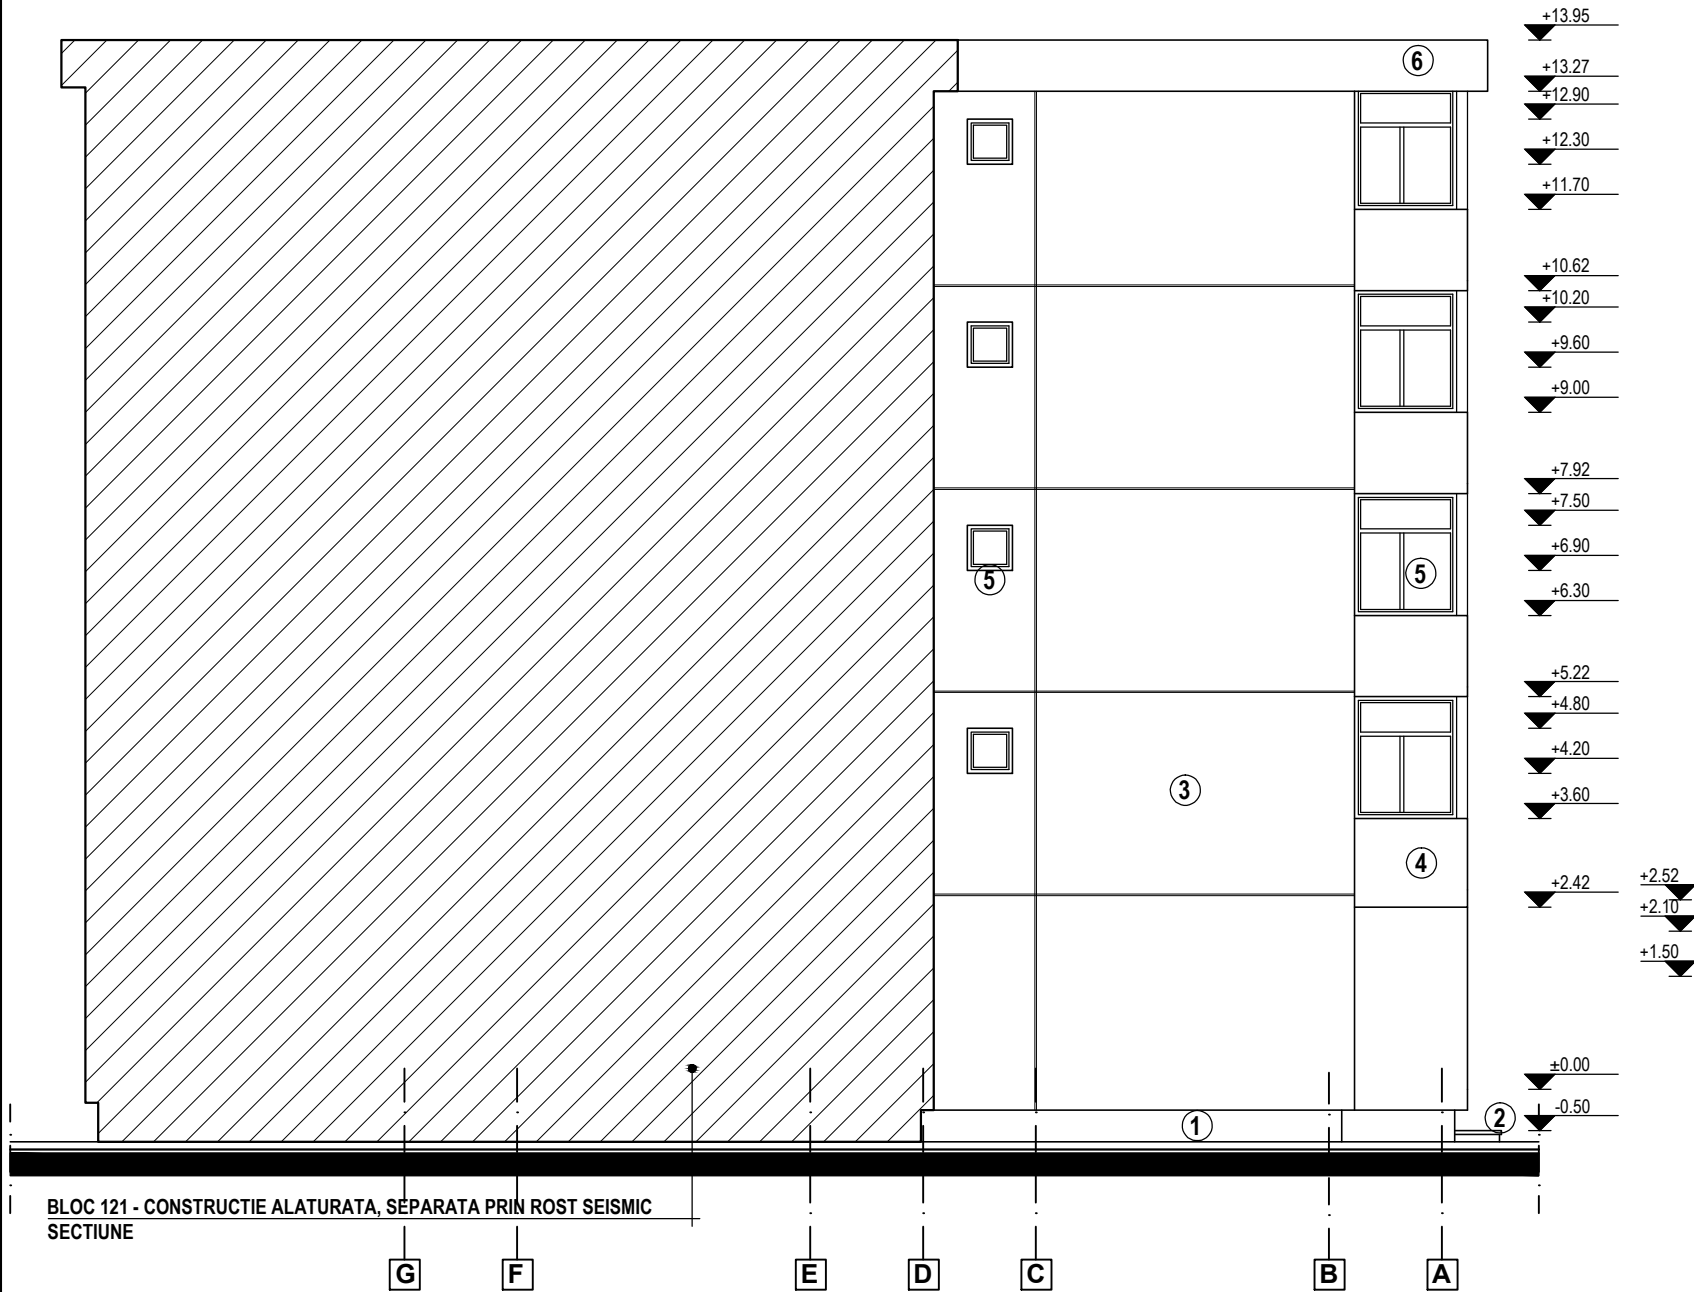
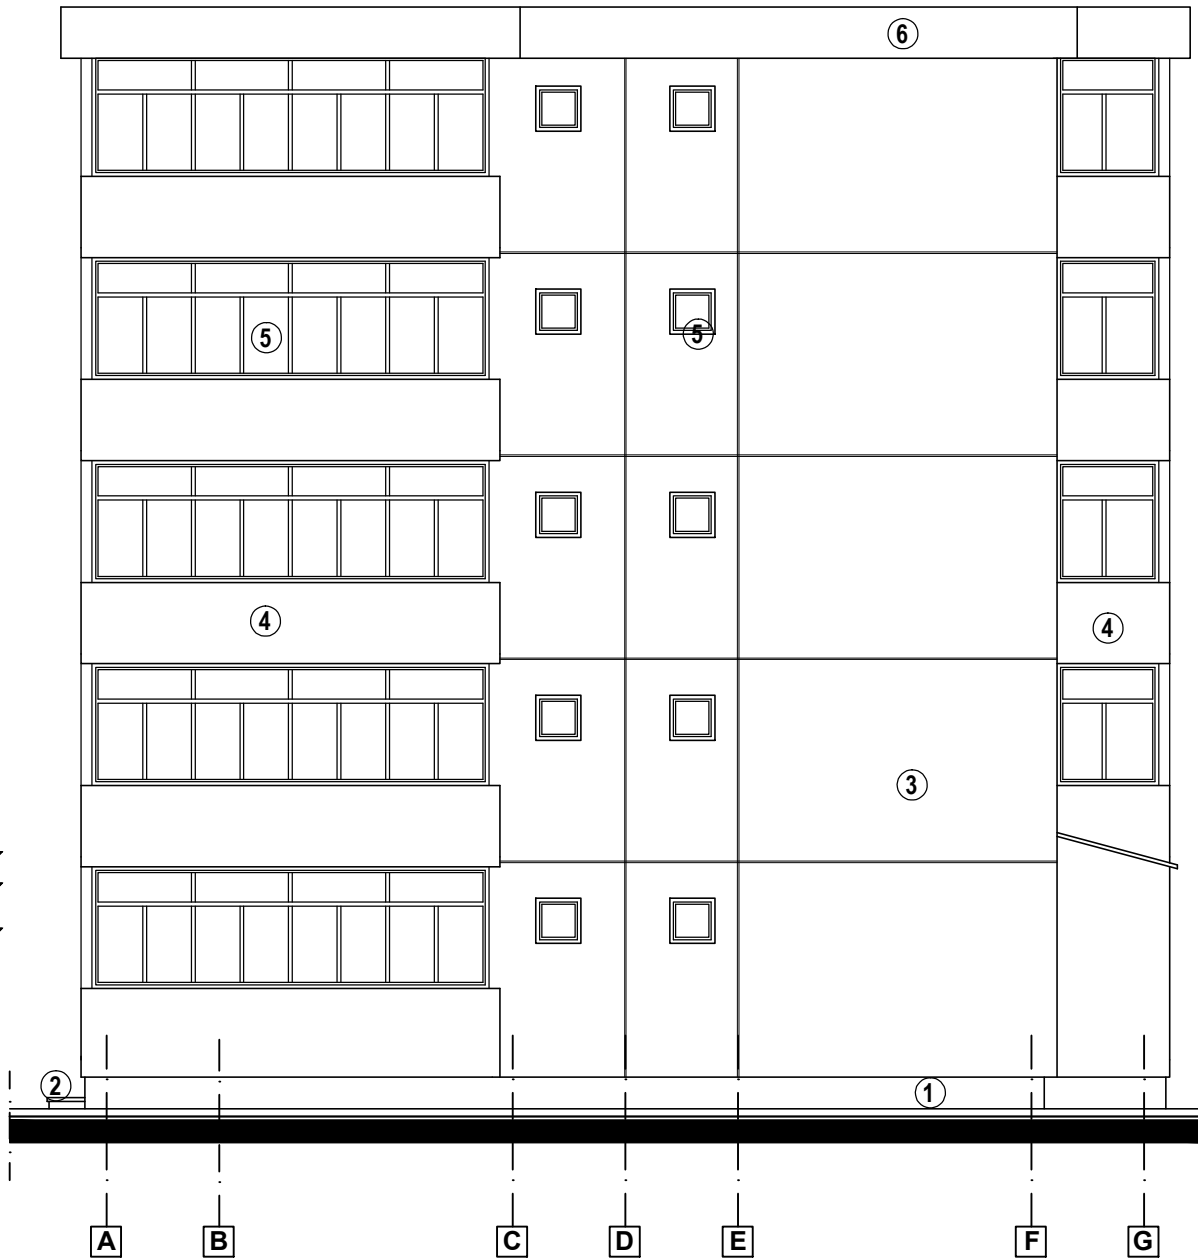
FATADA LATERALA STANGA

FATADA LATERALA DREAPTA

- Pereții exteriori ai clădirii se vor placa cu un strat termoizolant din plăci de polistiren expandat ignifugat EPS80, de 10cm grosime, amplasat la fața exterioară a pereților, peste finisajul existent care va fi curățat și reparat în prealabil. Stratul de polistiren se va proteja cu o tencuială subțire de 5-10mm grosime, armat cu țesătură din fibre de sticlă, realizată cu materiale specifice tehnologiei termosistem, cu tencuială decorativă structurată.

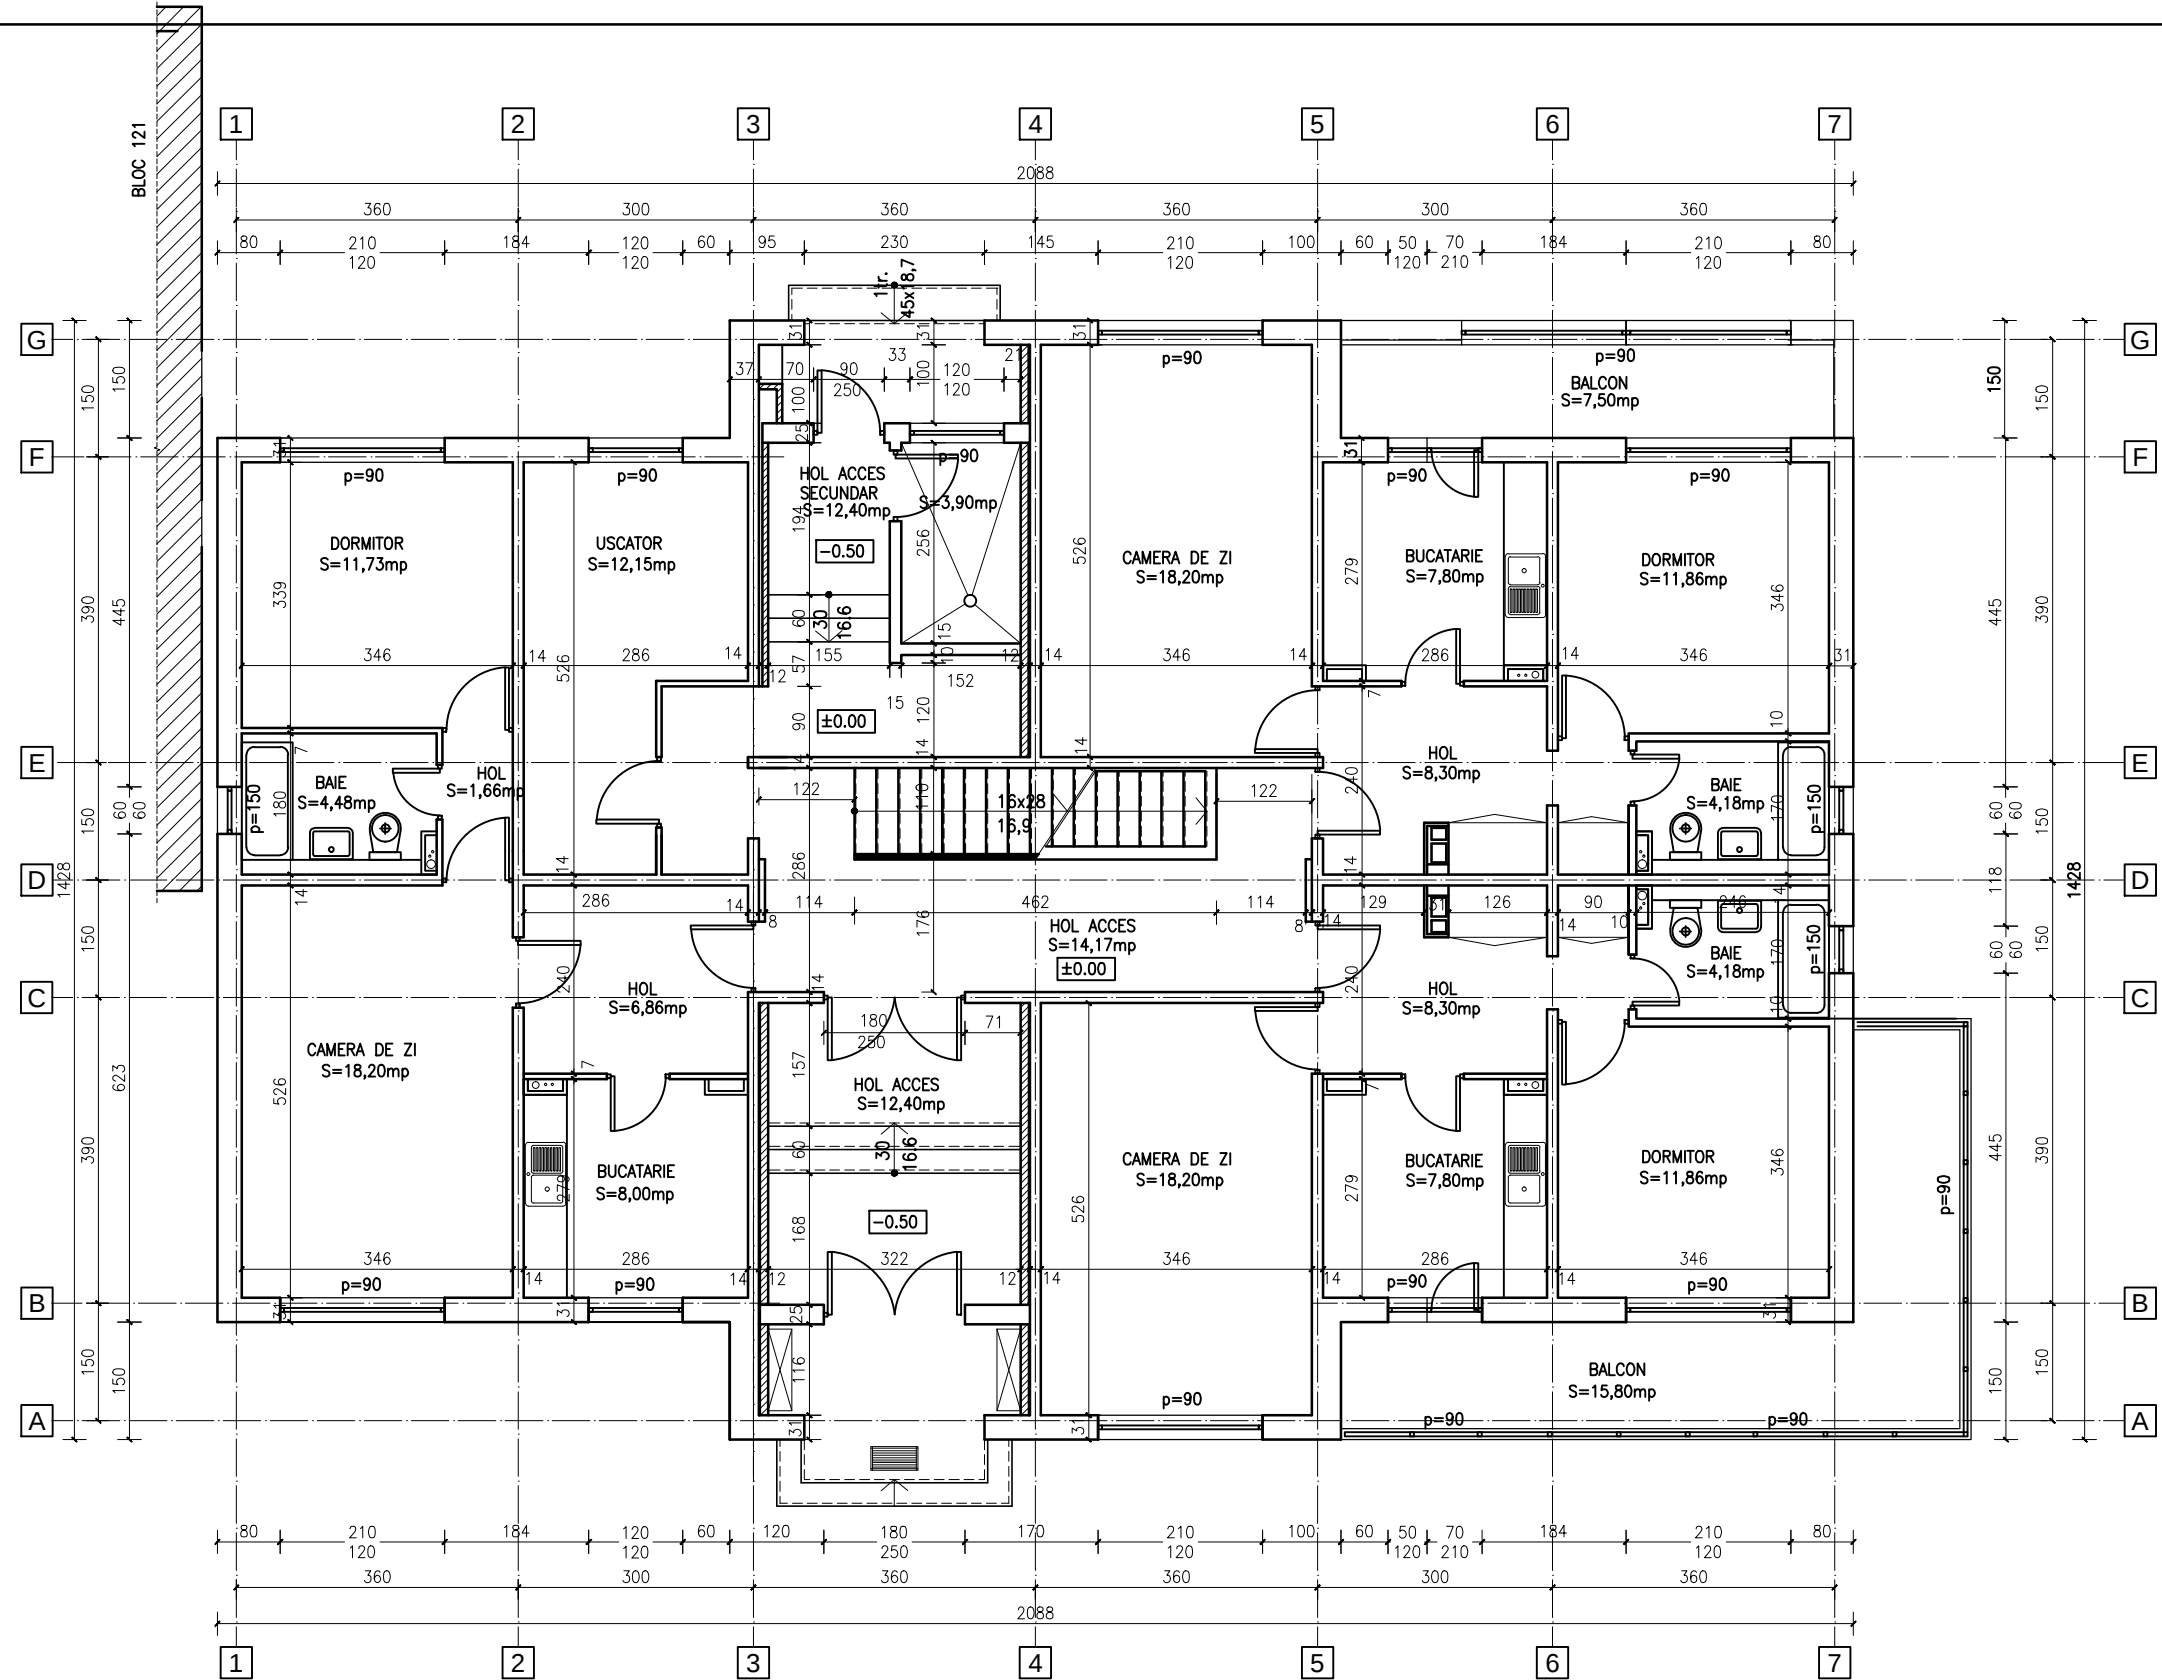
| | | | | | Pl. nr. A2 | |

CLASA DE IMPORTANTA III  
CATEGORIA DE IMPORTANTA C - NORMALA  
GRADUL II DE REZISTENTA LA FOC  
Ac= 258,92mp  
Ad=1294,60mp  
Autila apartamente parter =151,61mp

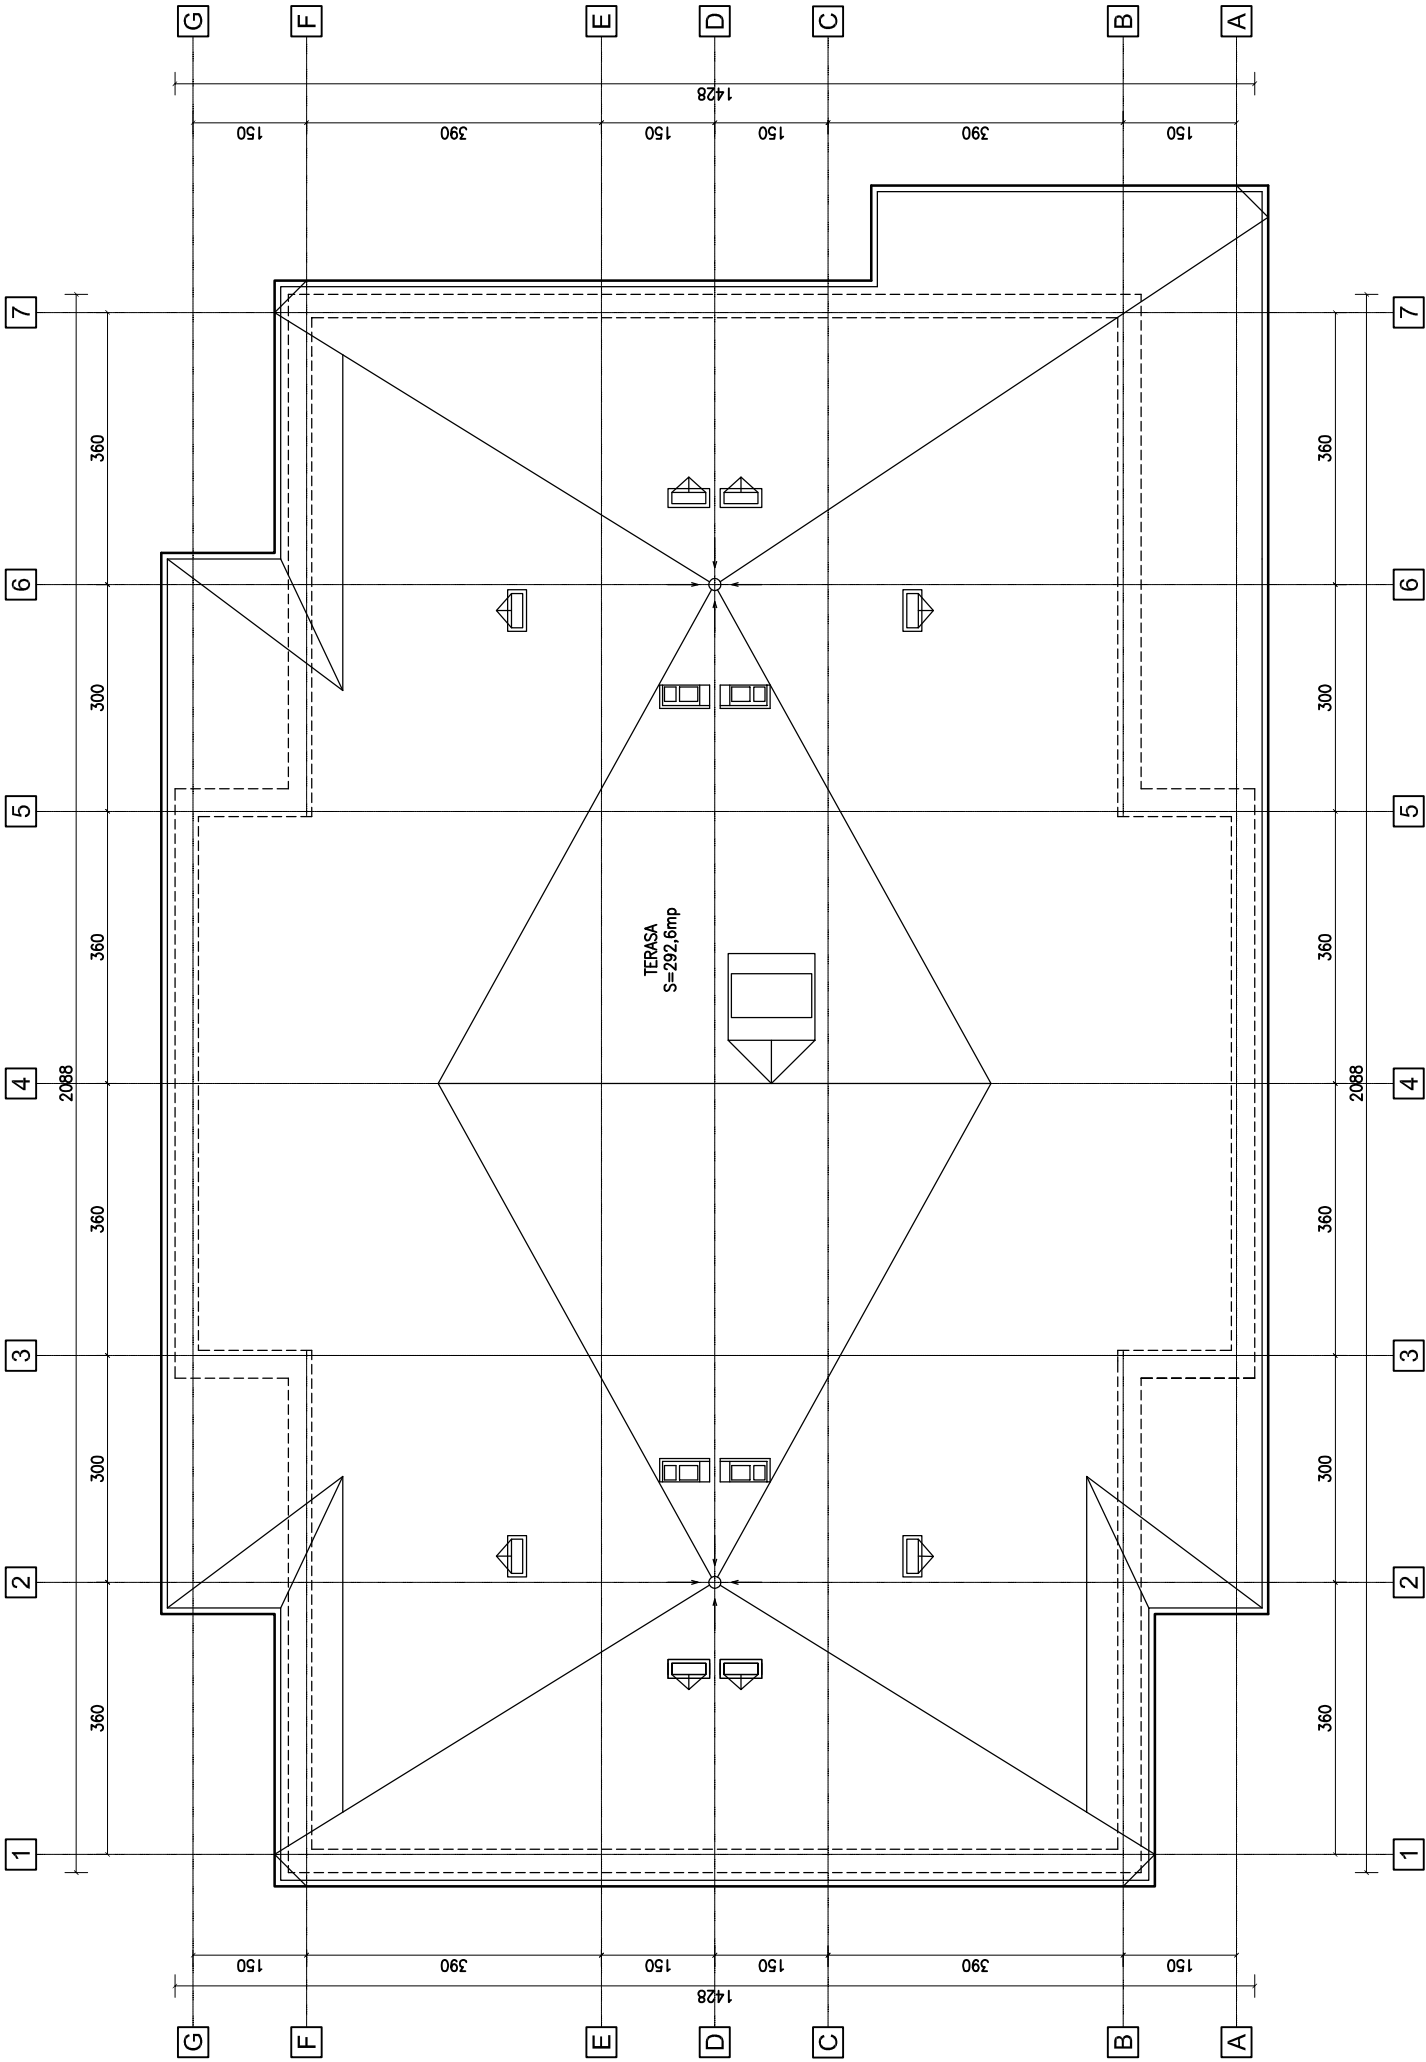
| Titlul planseii: | | | | Pl. nr. A4 |

| PLAN TERASA -situatia existenta- | | | | |

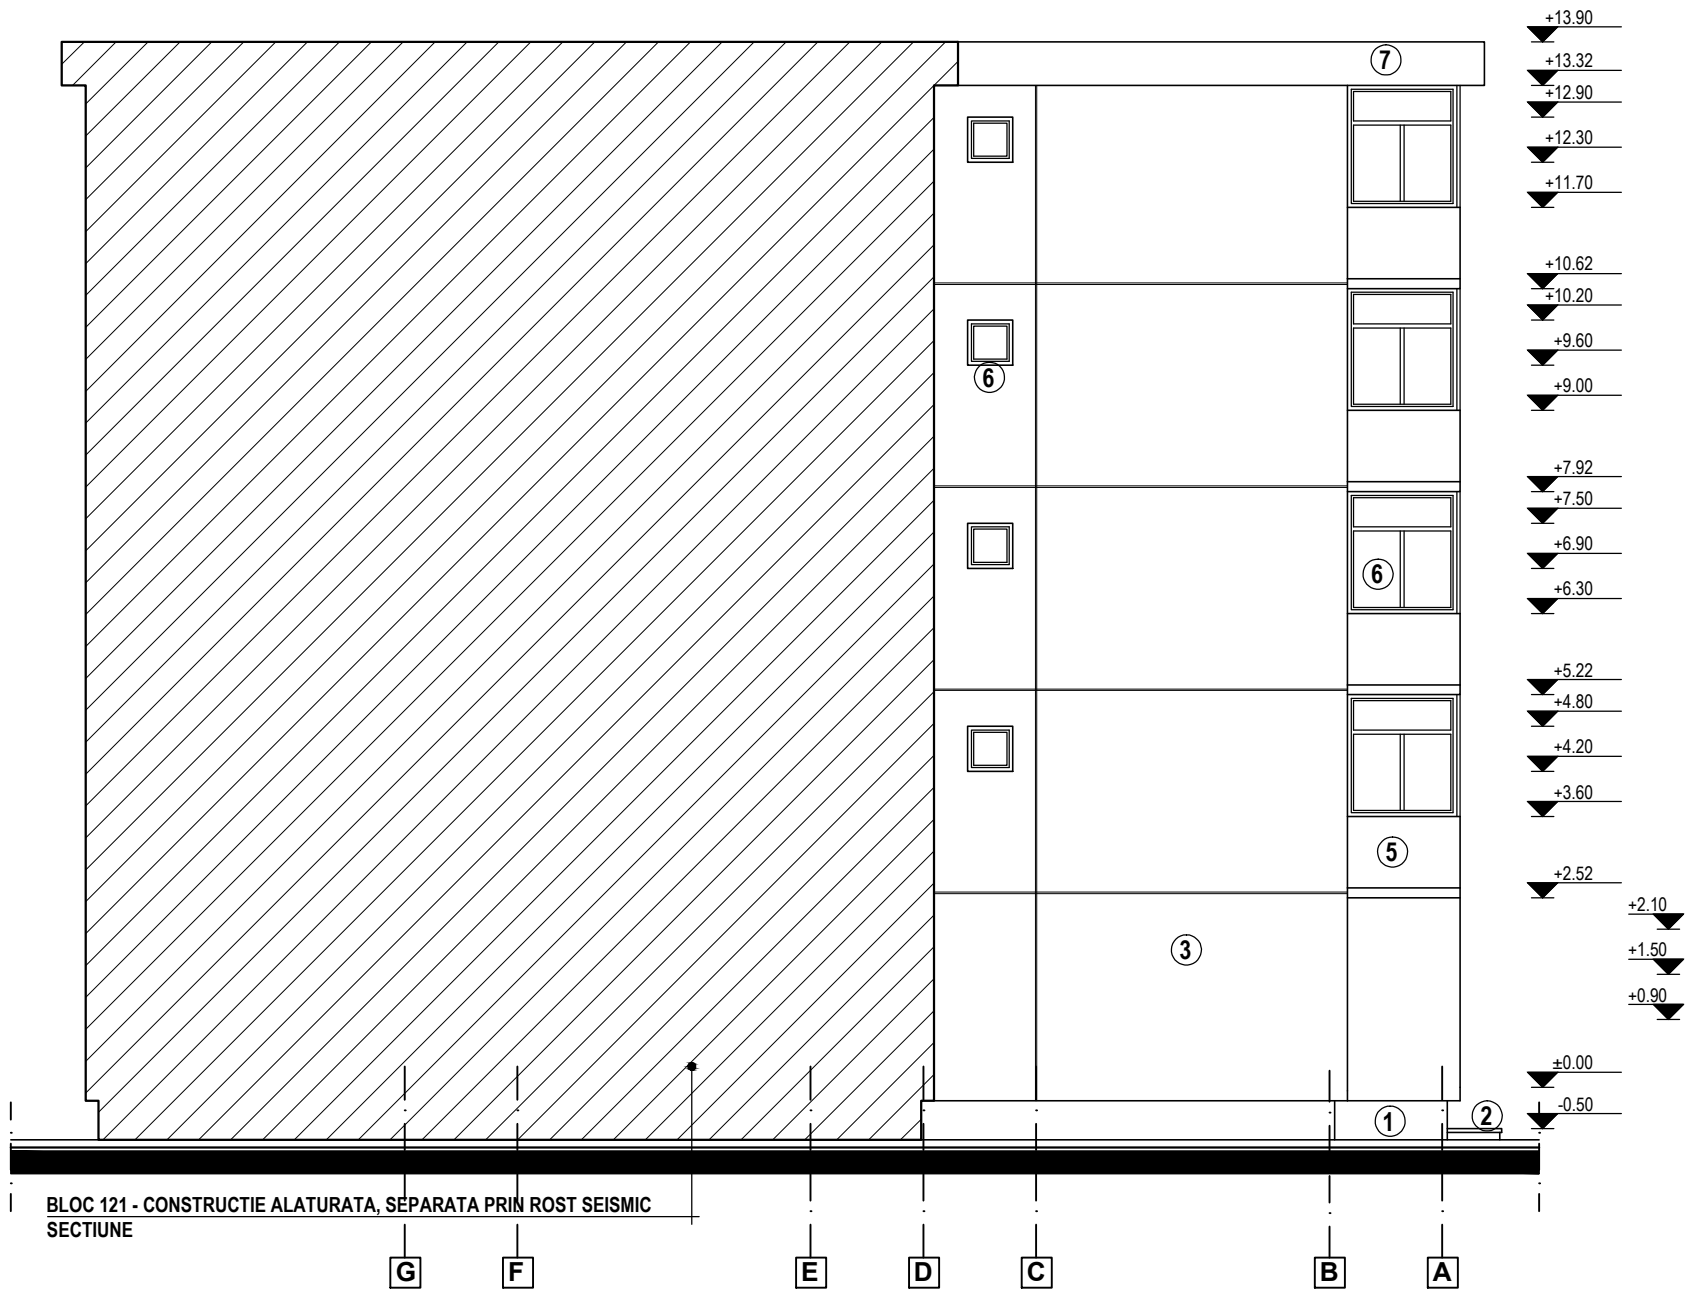
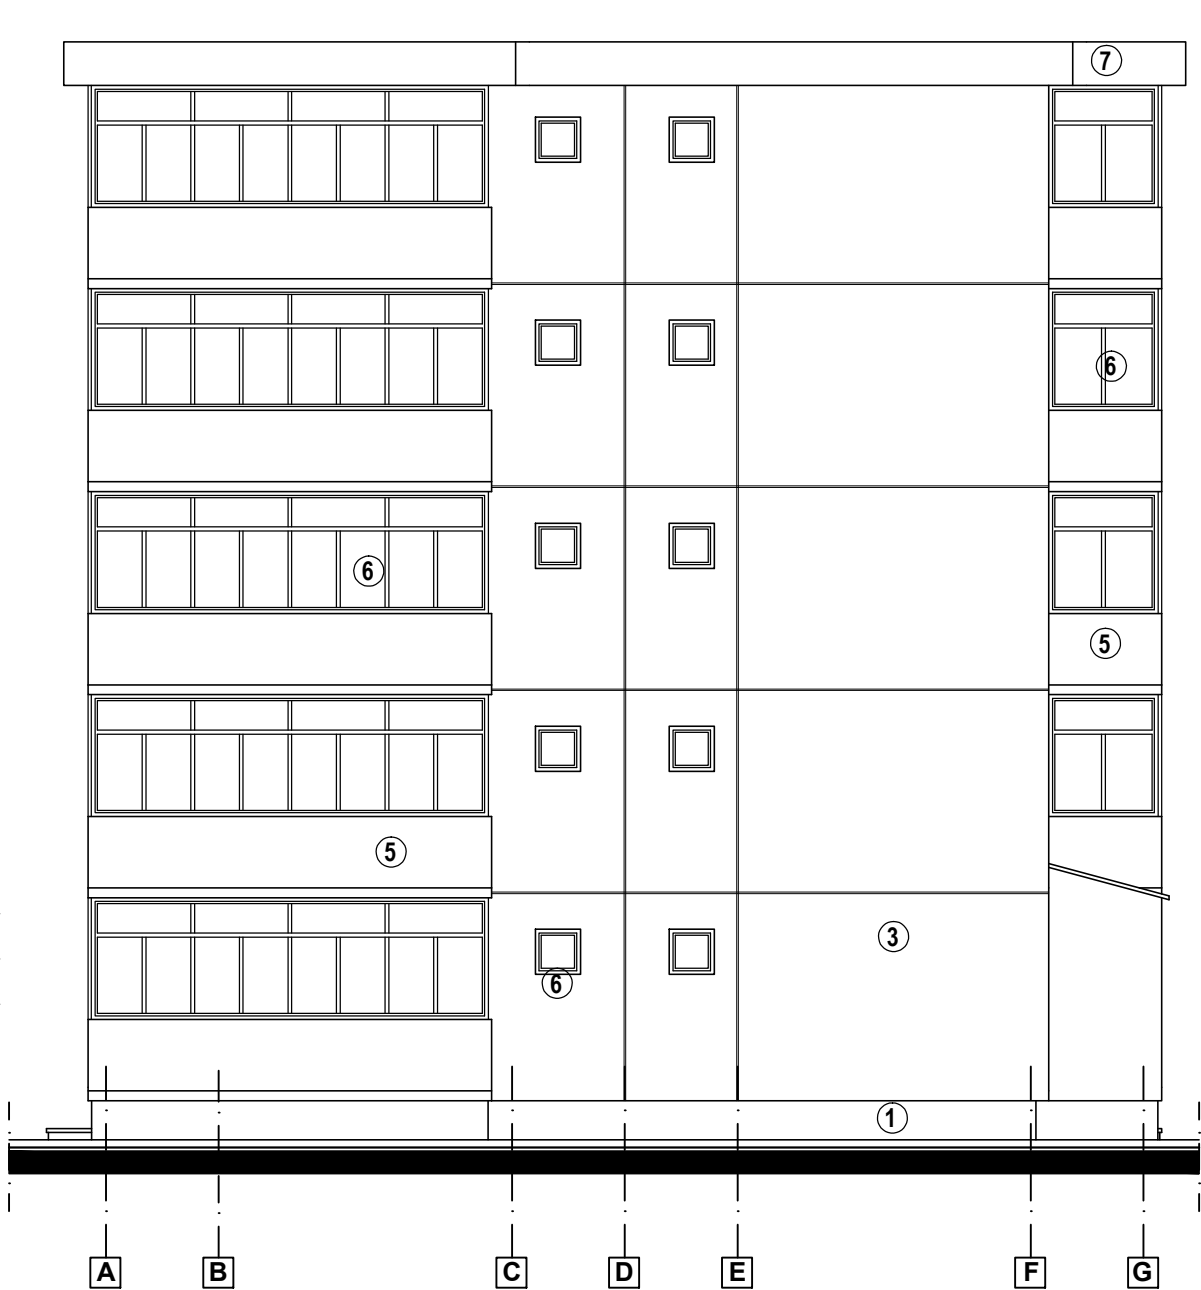
FATADA LATERALA STANGA

FATADA LATERALA DREAPTA

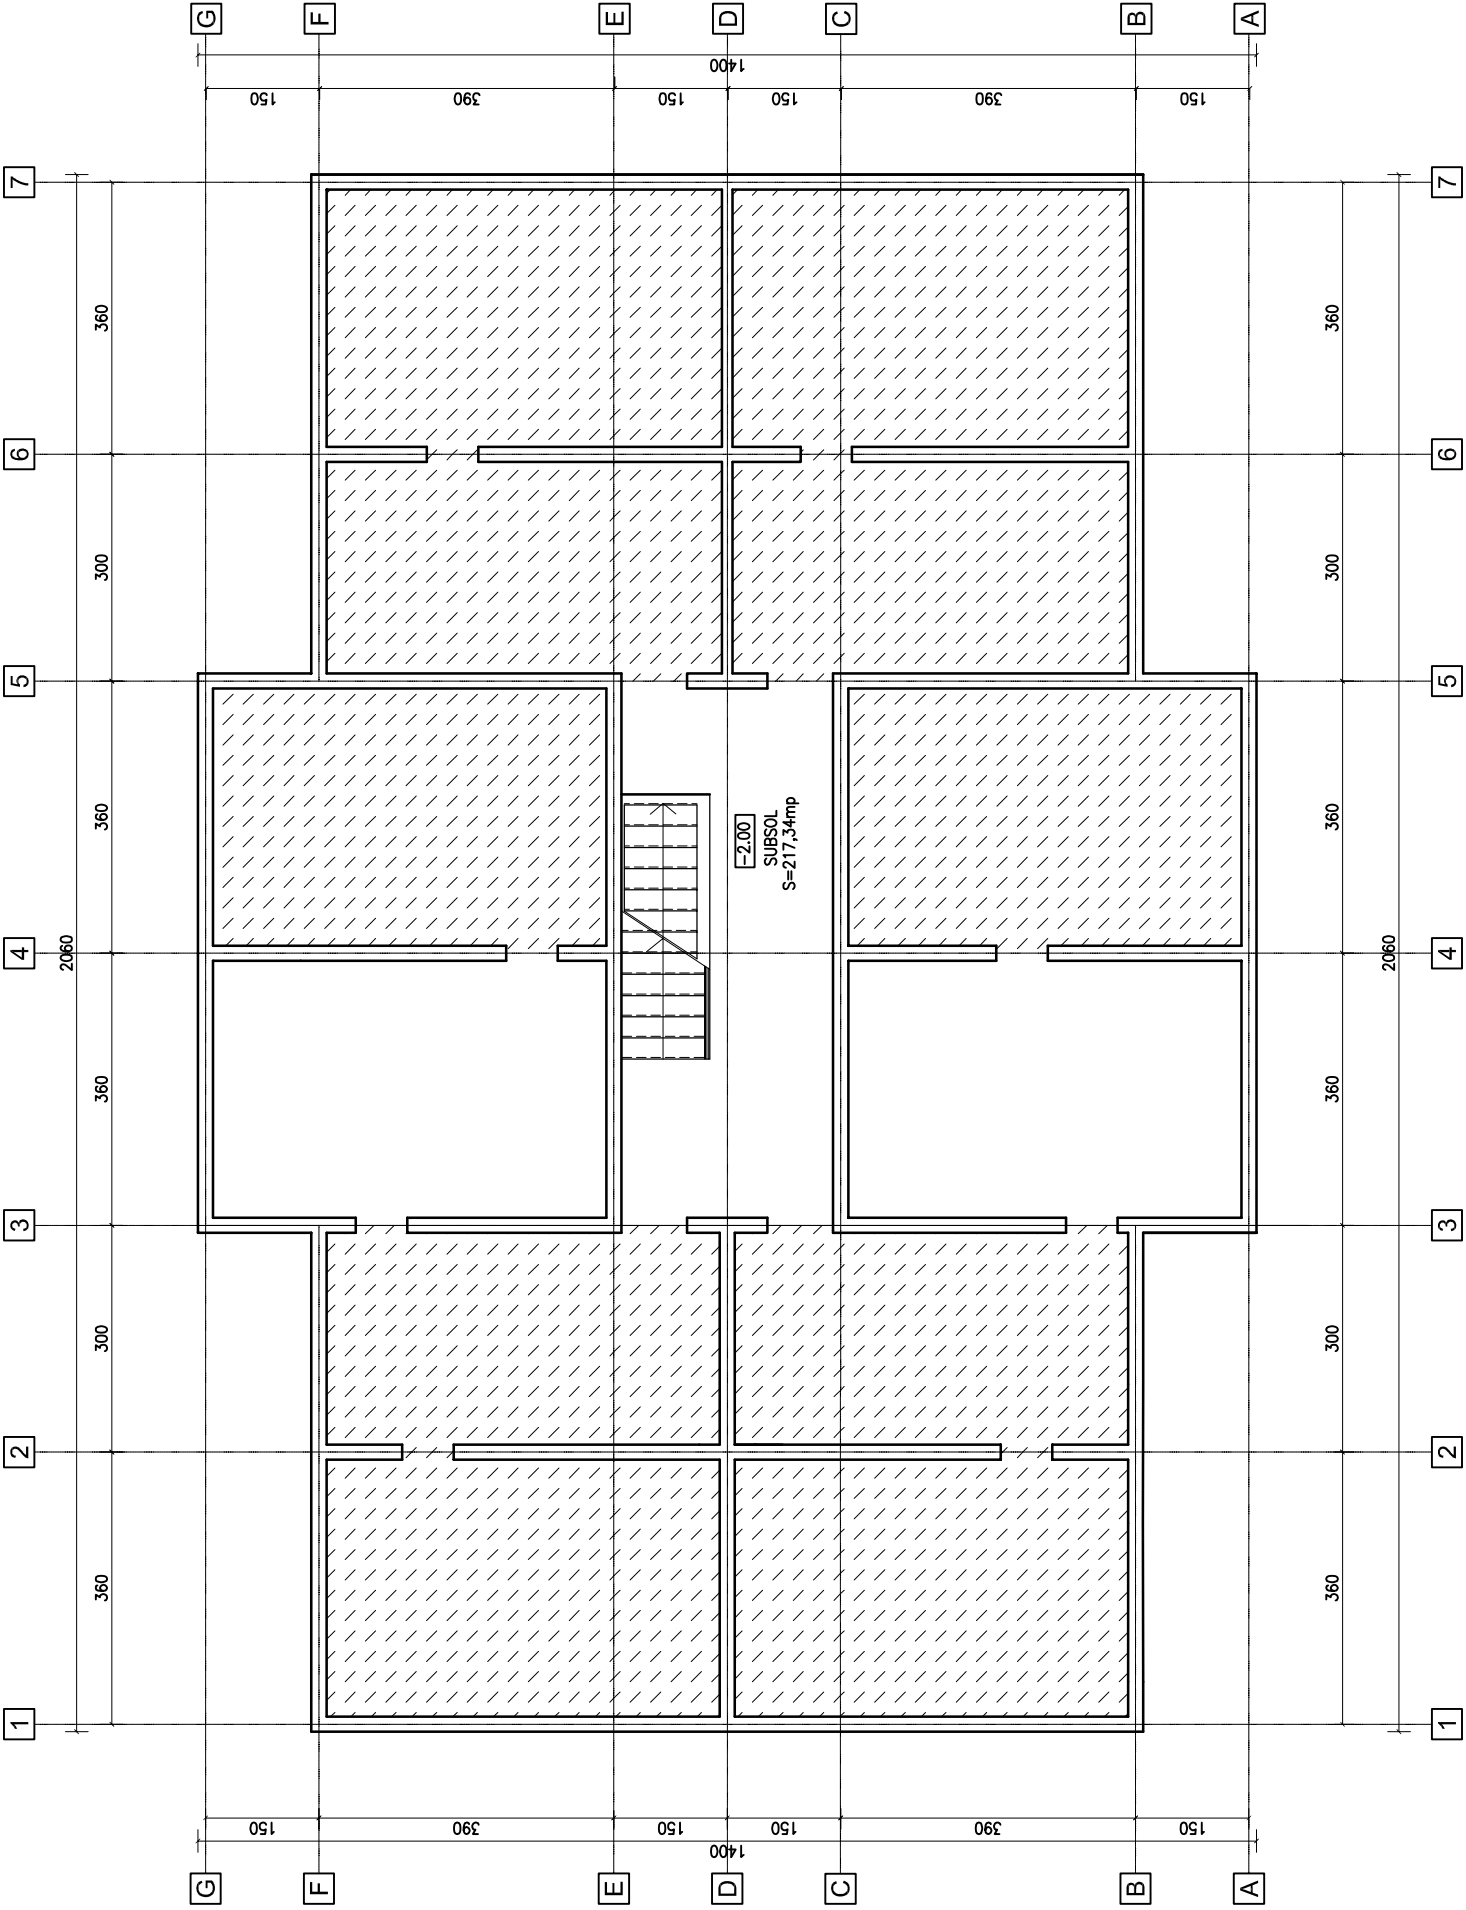
| PLAN SUBSOL -situatia propusa- | | | | |

Termoizolatie la intradosul planseului peste subsol

- Planșeul peste subsol va fi prevăzut la intradosul plăcii de beton cu termoizolație din polistiren expandat ignifugat de 10cm grosime. Stratul de polistiren va fi protejat prin tencuire pe plasă de fibră de sticlă de 160g/mp.

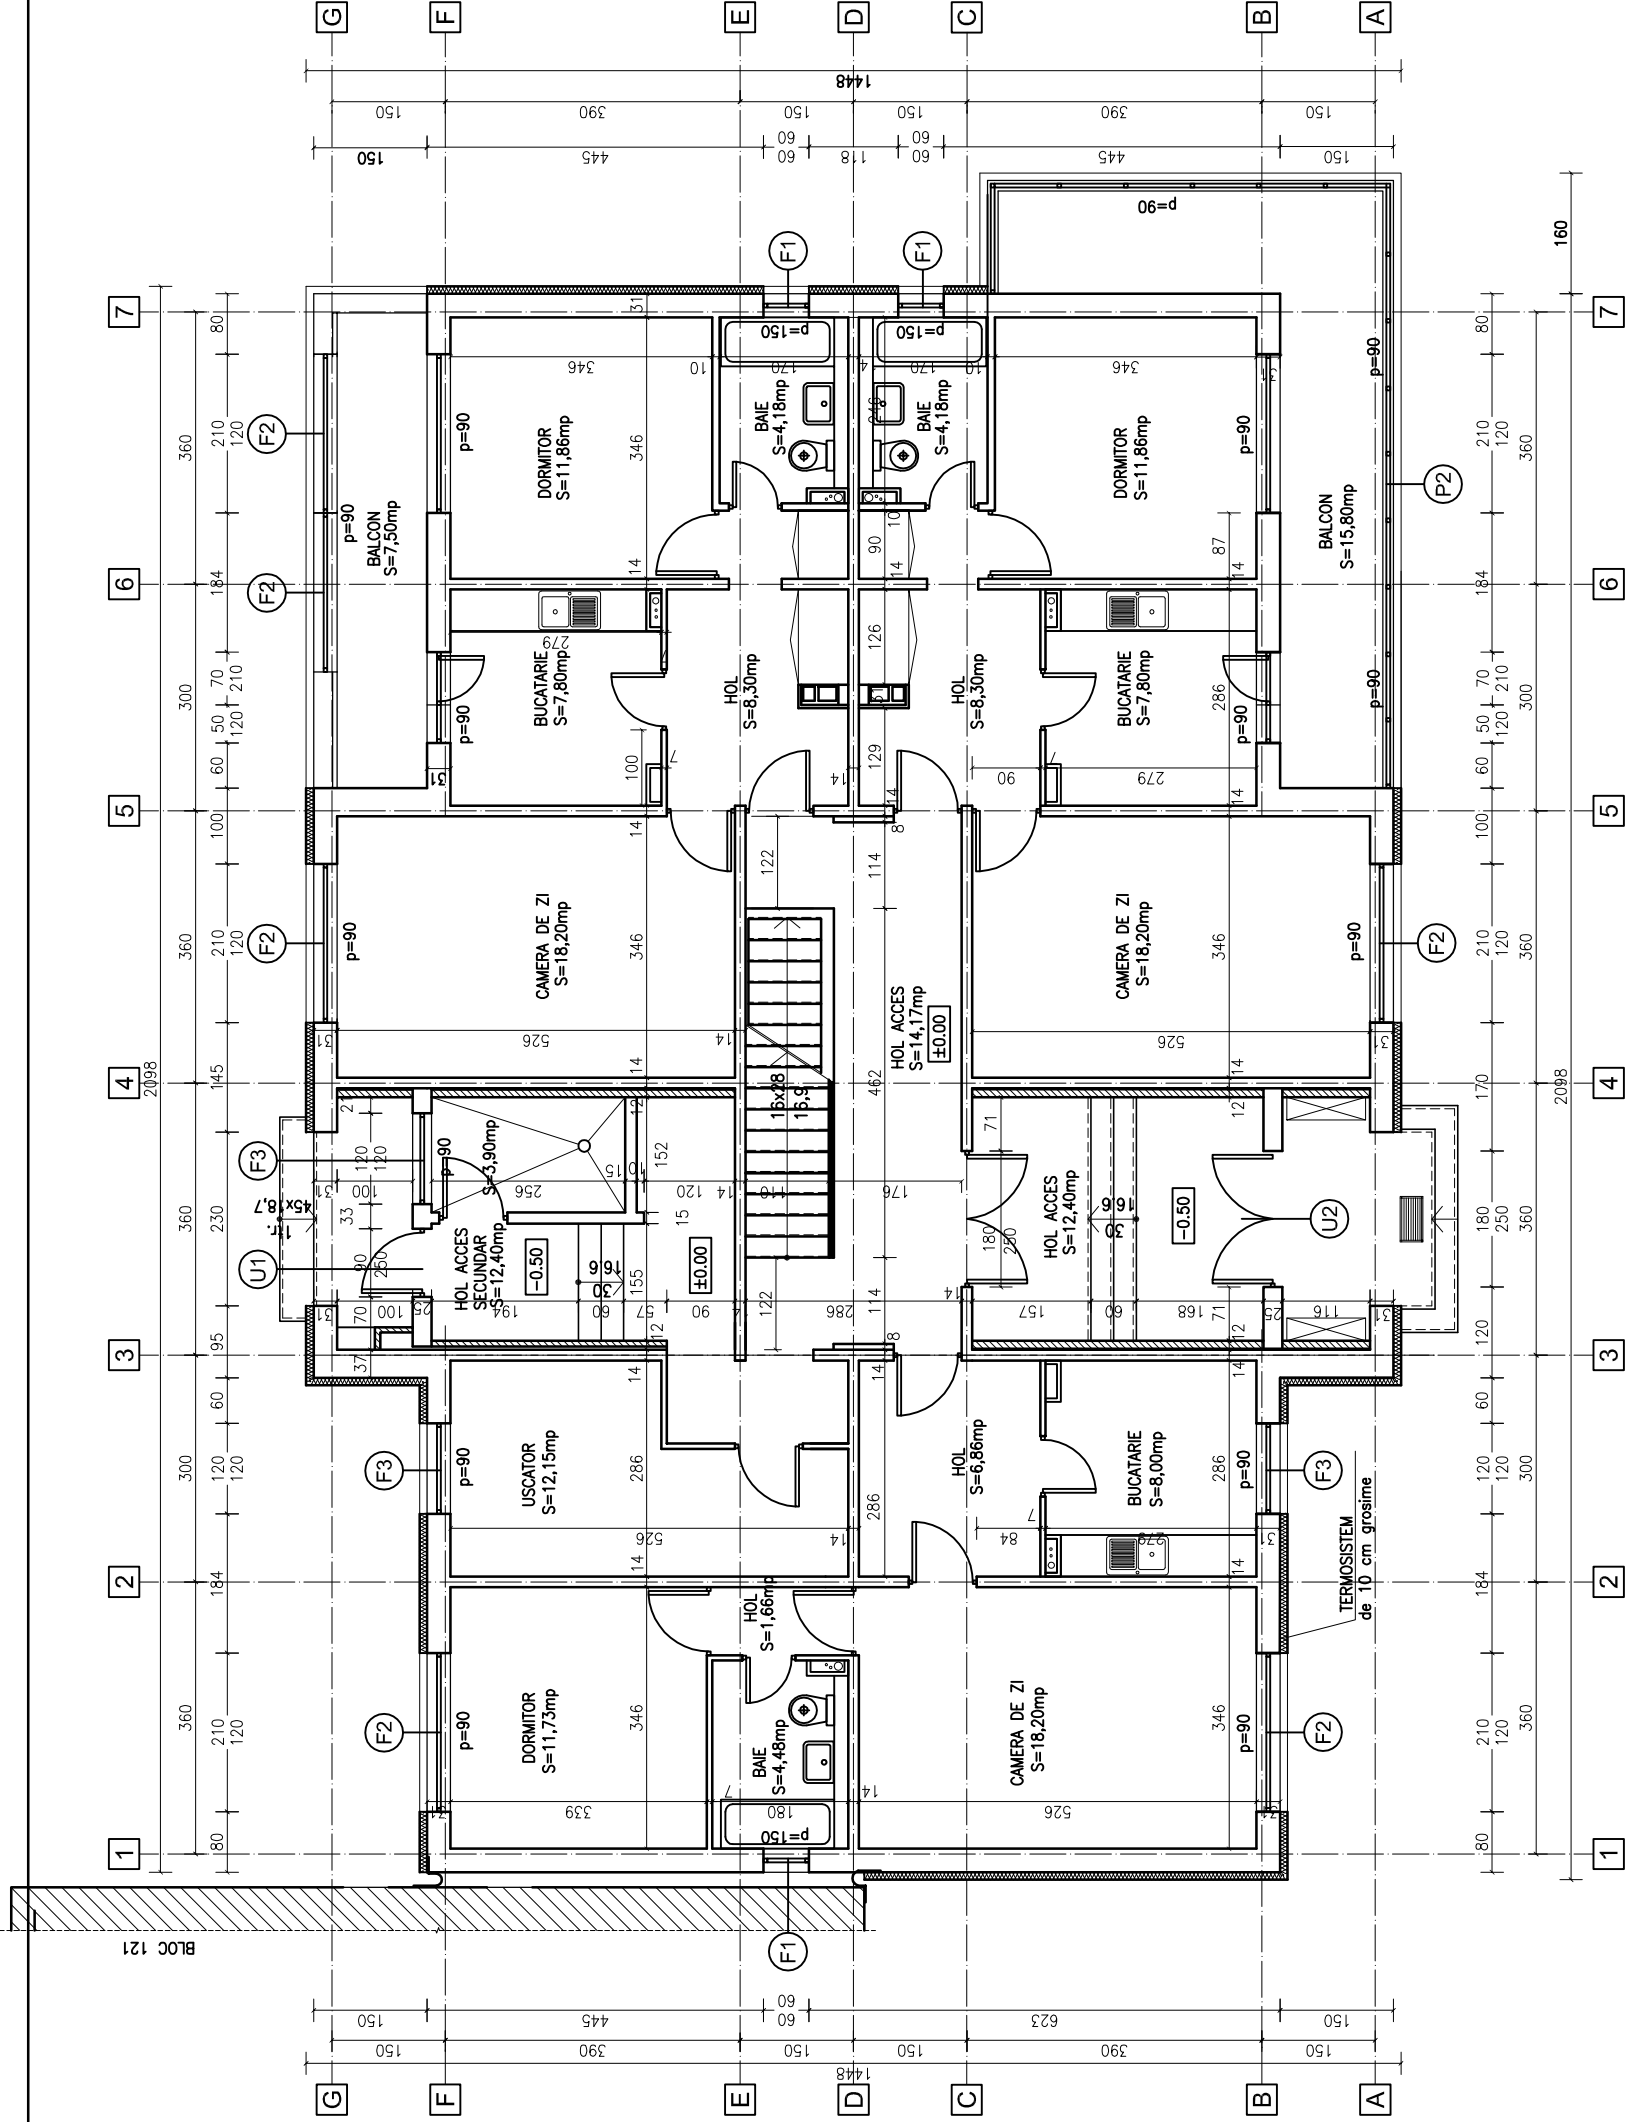
| Data: 02.2013 | | | | Pl. nr.<br>A10 |

| Titlul plansiei: | | | | PLAN PARTER<br>-situatia propusa- |

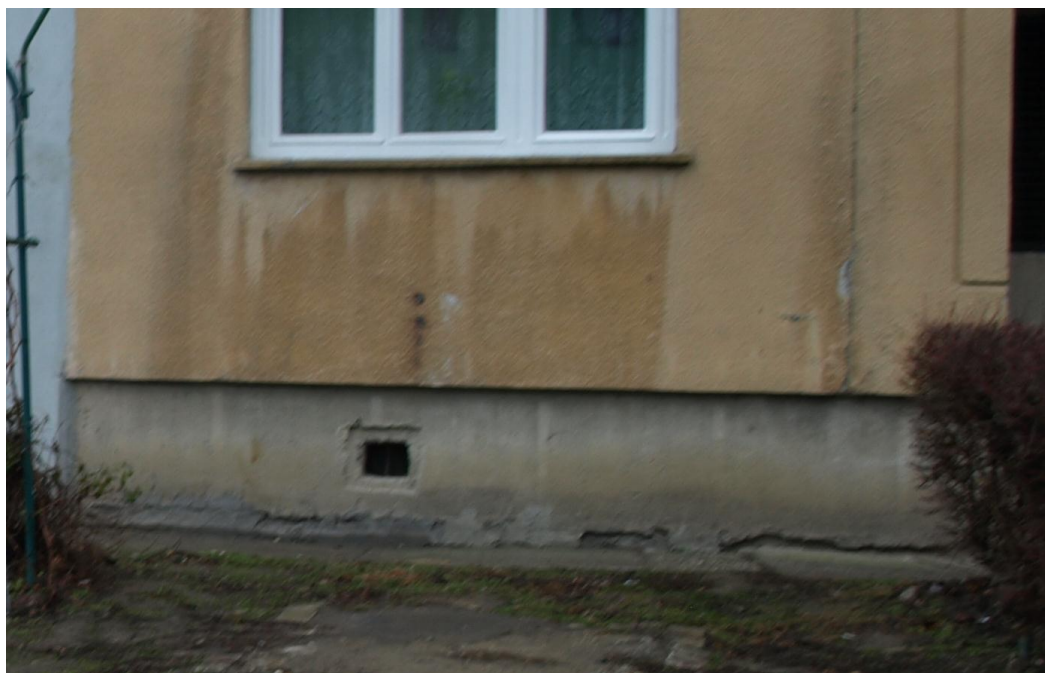
Foto.2 Fisuri mici in peretii exteriori; trotuar tasat si degradat

**4c)** Inaintea de executarea izolatiei termice exterioare ale blocului, se vor indeparta tencuielile degradate si se vor mata fisurile cu mortar fluid M10 (M100).
