**privind aprobarea Documentației de Avizare a Lucrărilor de Intervenții  
„Creșterea eficienței energetice a blocurilor de locuințe în Municipiul Craiova  
bloc 123, situat în Str.G-ral Ghe Magheru, nr.12”**

### CRESTEREA EFICIENTEI ENERGETICE A BLOCULUI DE LOCUINTE

**Proiect nr. 1301\_9/2013 CRESTEREA EFICIENTEI ENERGETICE A BLOCULUI DE LOCUINTE –123,**  
**Faza: E.T. Str. G-Ral Gheorghe Magheru Nr.12, Municipiul Craiova, Judetul Dolj**  
**BENEFICIAR : MUNICIPIUL CRAIOVA**

## AUDIT ENERGETIC

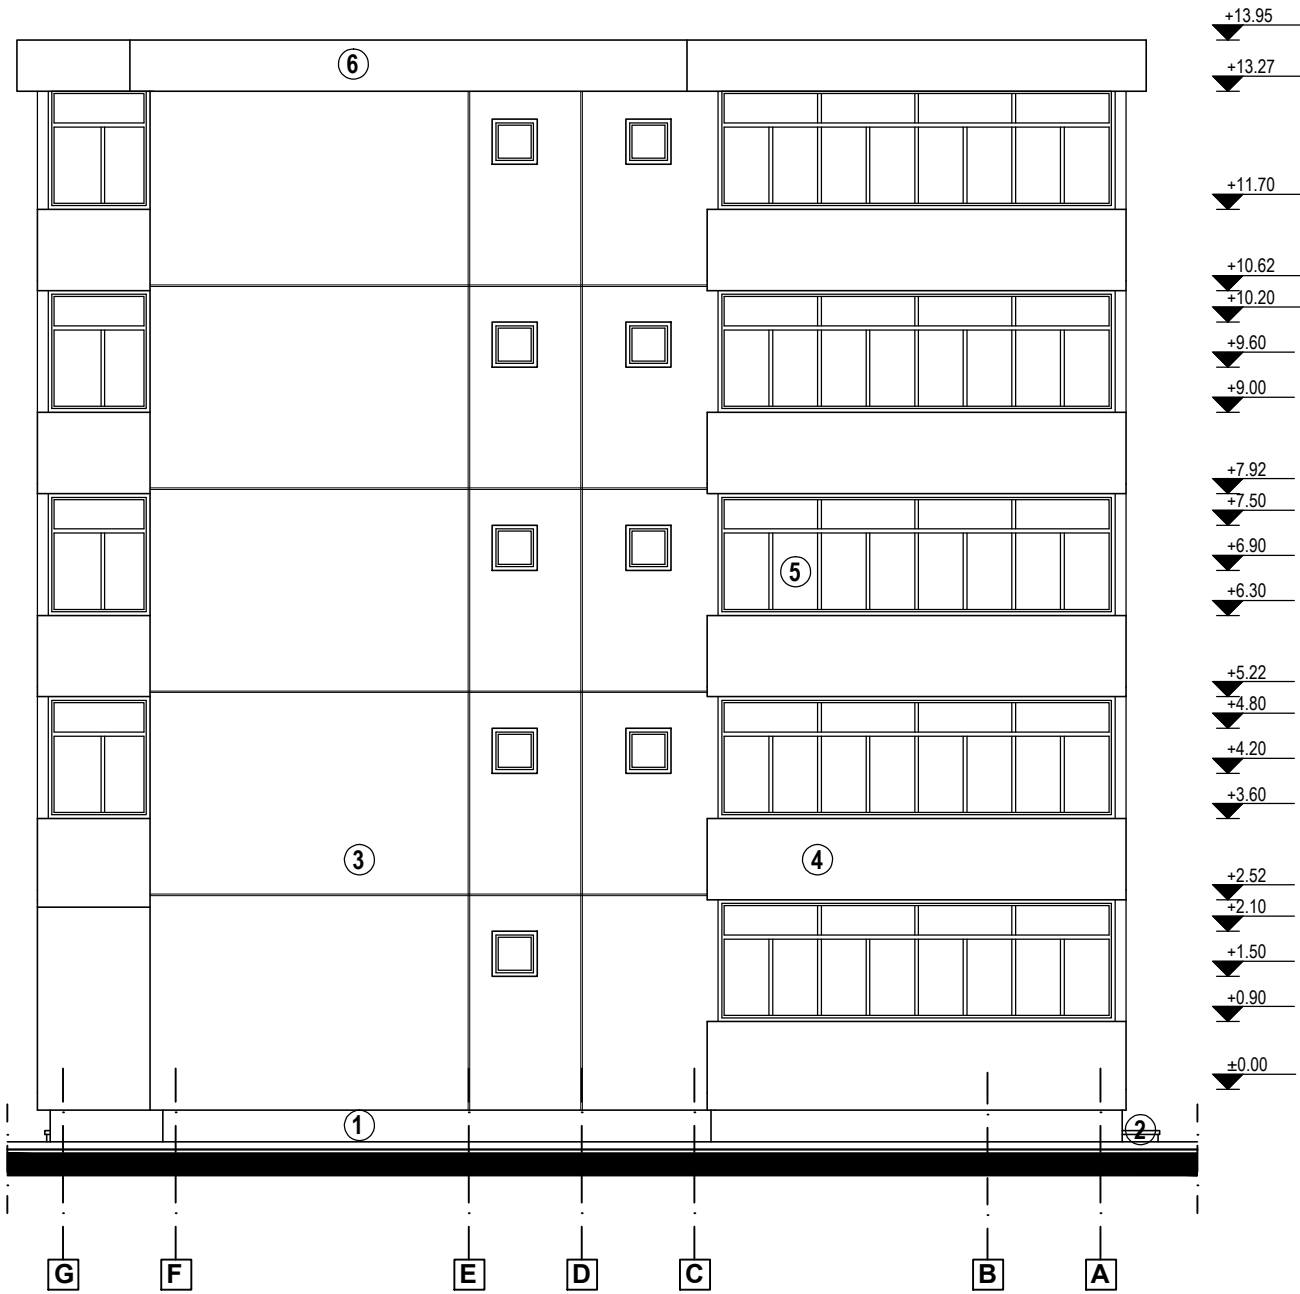
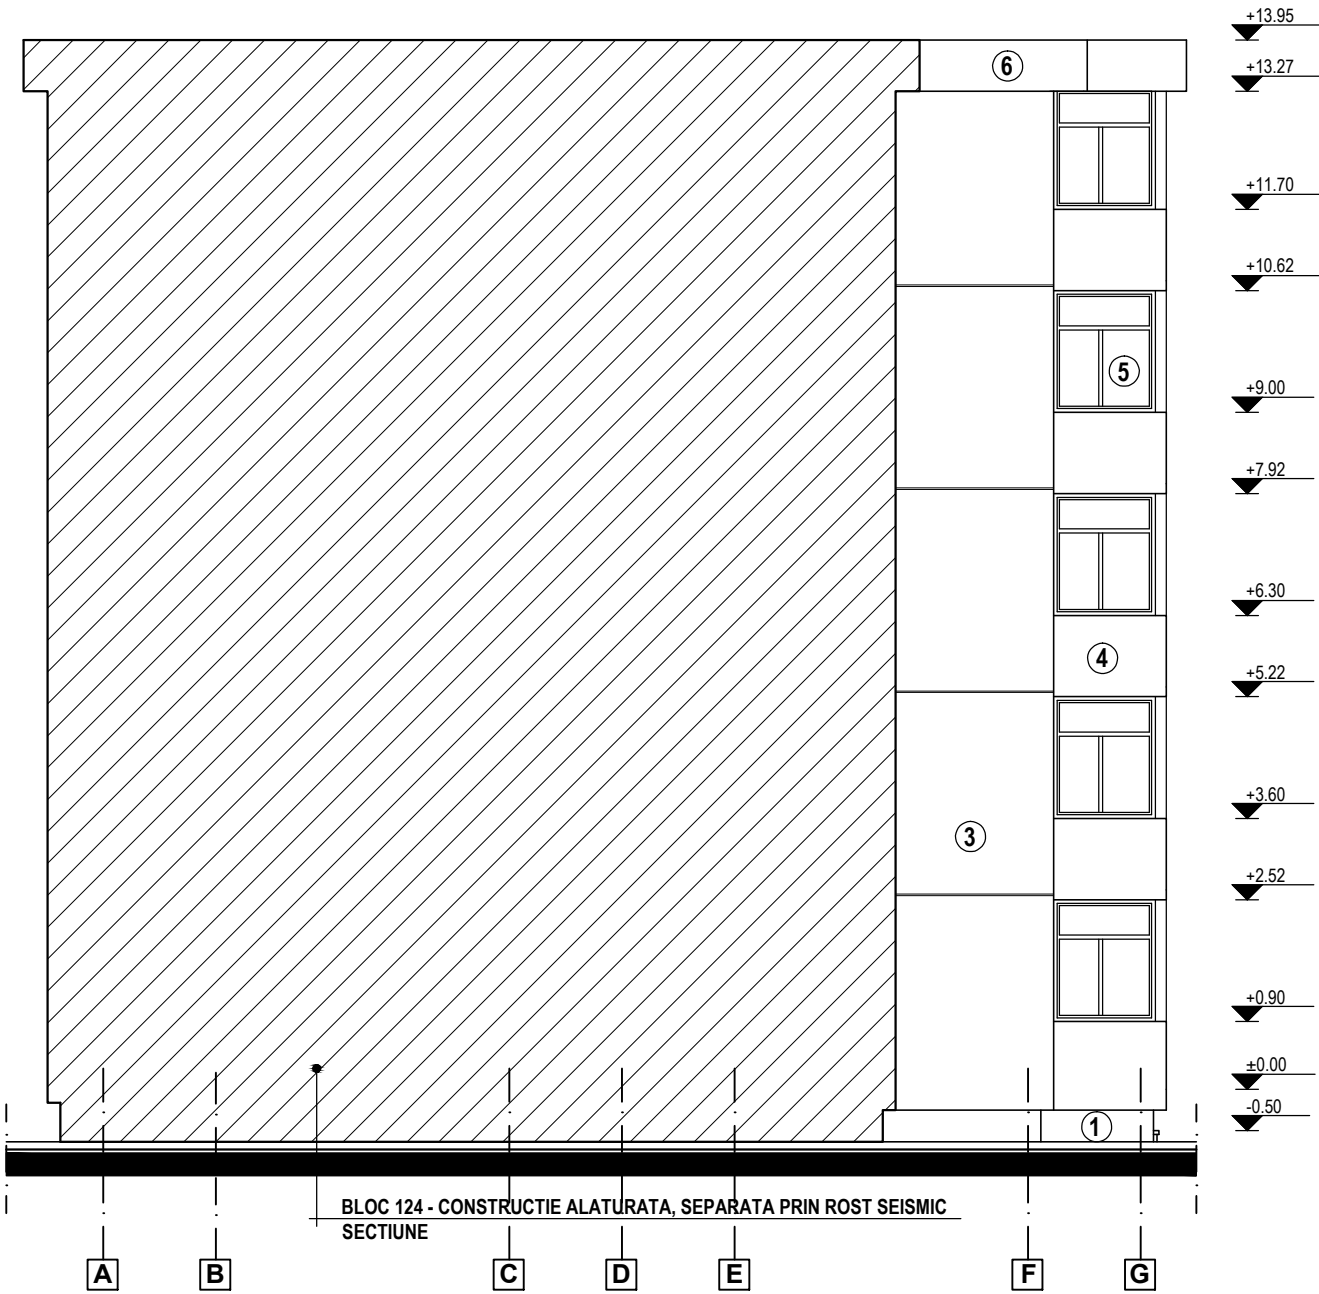
- ① Tencuiala decorativa structurata pe termosistem la soclu
- ② Trepte acces bloc de locuinte
- ③ Finisaj panou prefabricat fatada - tencuiala decorativa structurata pe termosistem
- ④ Parapet balcon - tencuiala decorativa structurata pe termosistem
- ⑤ Timplarie PVC cu geam termopan low-e
- ⑥ Element atic prefabricat - tencuiala decorativa structurata pe termosistem

- *Pereții exteriori ai clădirii se vor placa cu un strat termoizolant din plăci de polistiren expandat ignifugat EPS80, de 10cm grosime, amplasat la fața exterioară a pereților, peste finisajul existent care va fi curățat și reparat în prealabil. Stratul de polistiren se va proteja cu o tencuială subțire de 5-10mm grosime, armat cu țesătură din fibre de sticlă, realizată cu materiale specifice tehnologiei termosistem, cu tencuială decorativă structurată.*
- *Realizarea barierelor de protecție la incendiu pe fațade, prin dispunerea unor fâșii orizontale continue de vată bazaltică rigidă de 10cm grosime și 30cm înălțime pe tot*

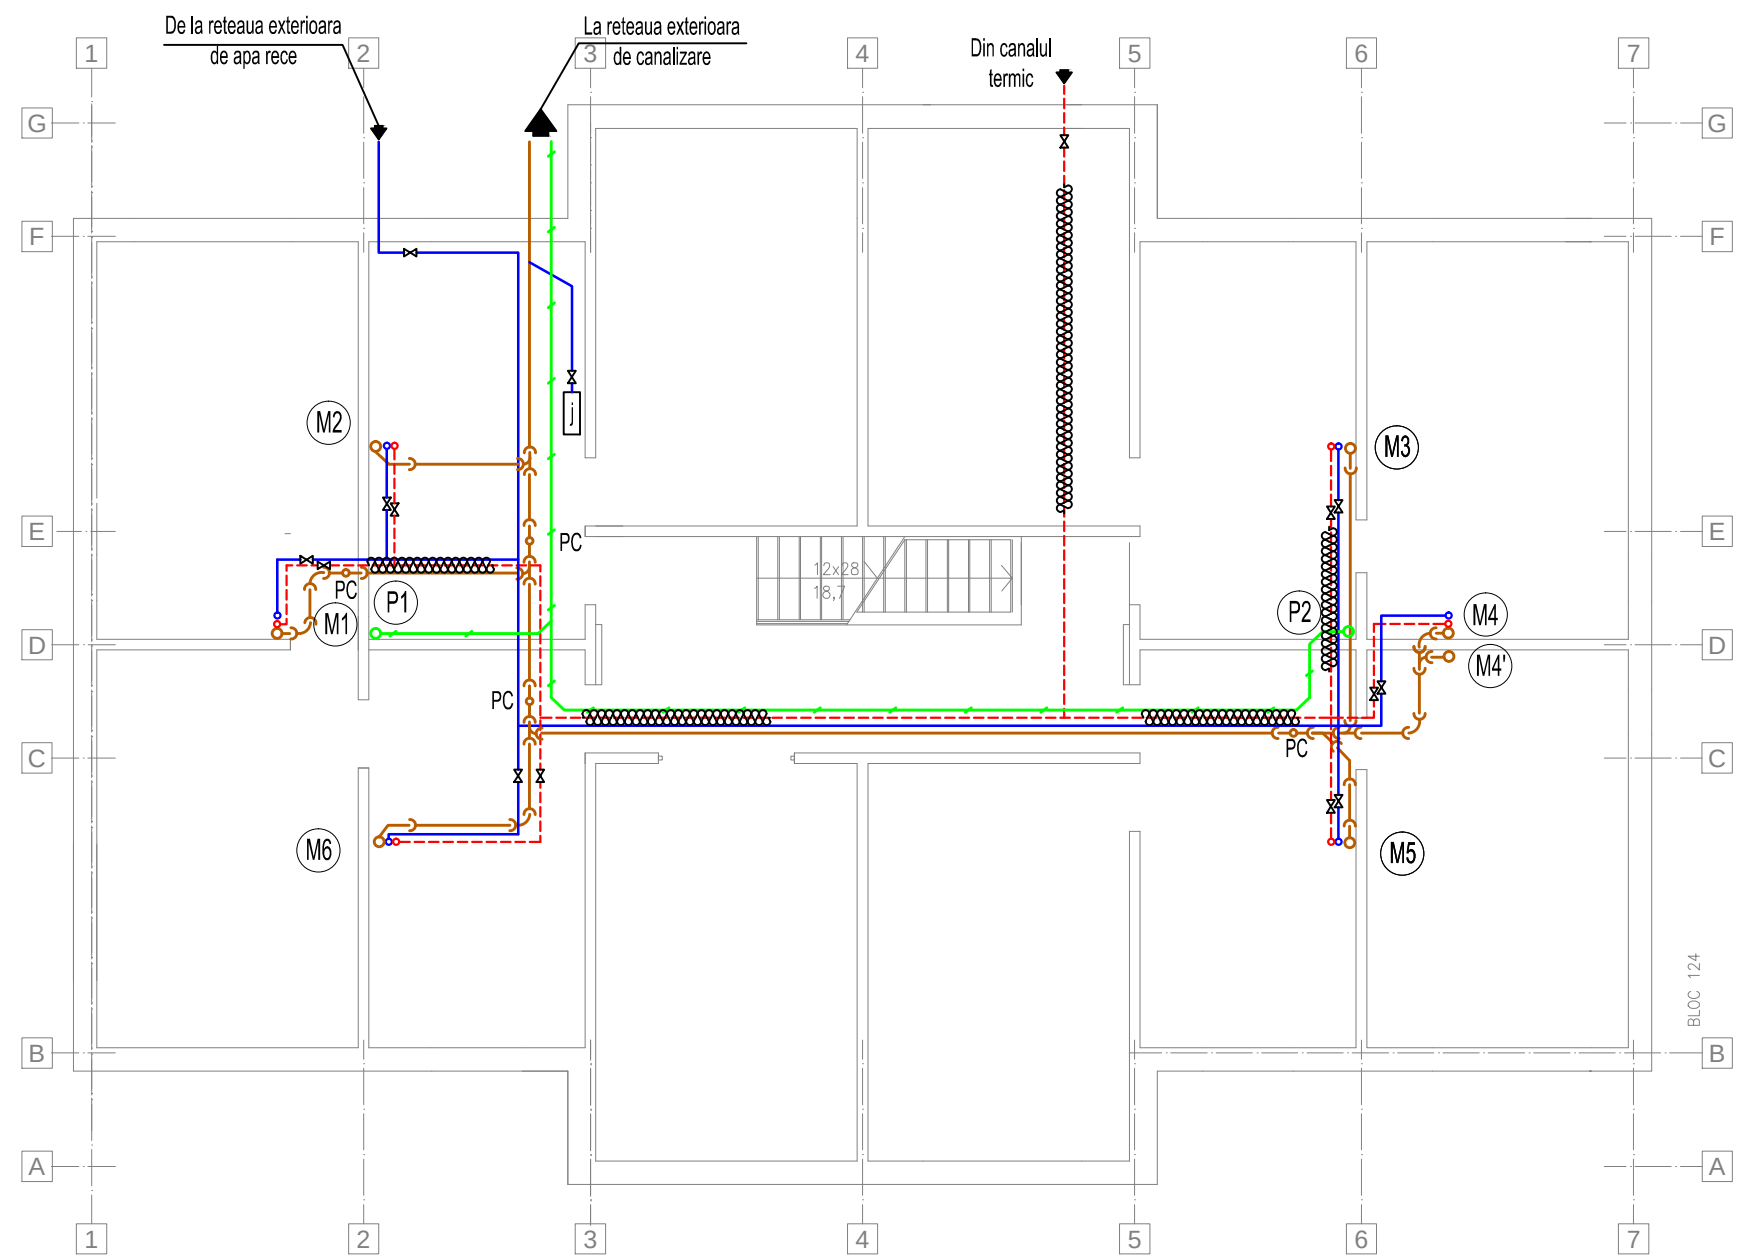
- inlocuirea vanelor defecte/nefunctionale de pe conductele de distributie din subsolul tehnic, cu robinete de inchidere si reglare sferice;
- inlocuirea termoizolatiei deteriorate la conductele de apa calda menajera existente cu cochilii din polistiren de 5 cm, protejate cu folie din aluminiu.

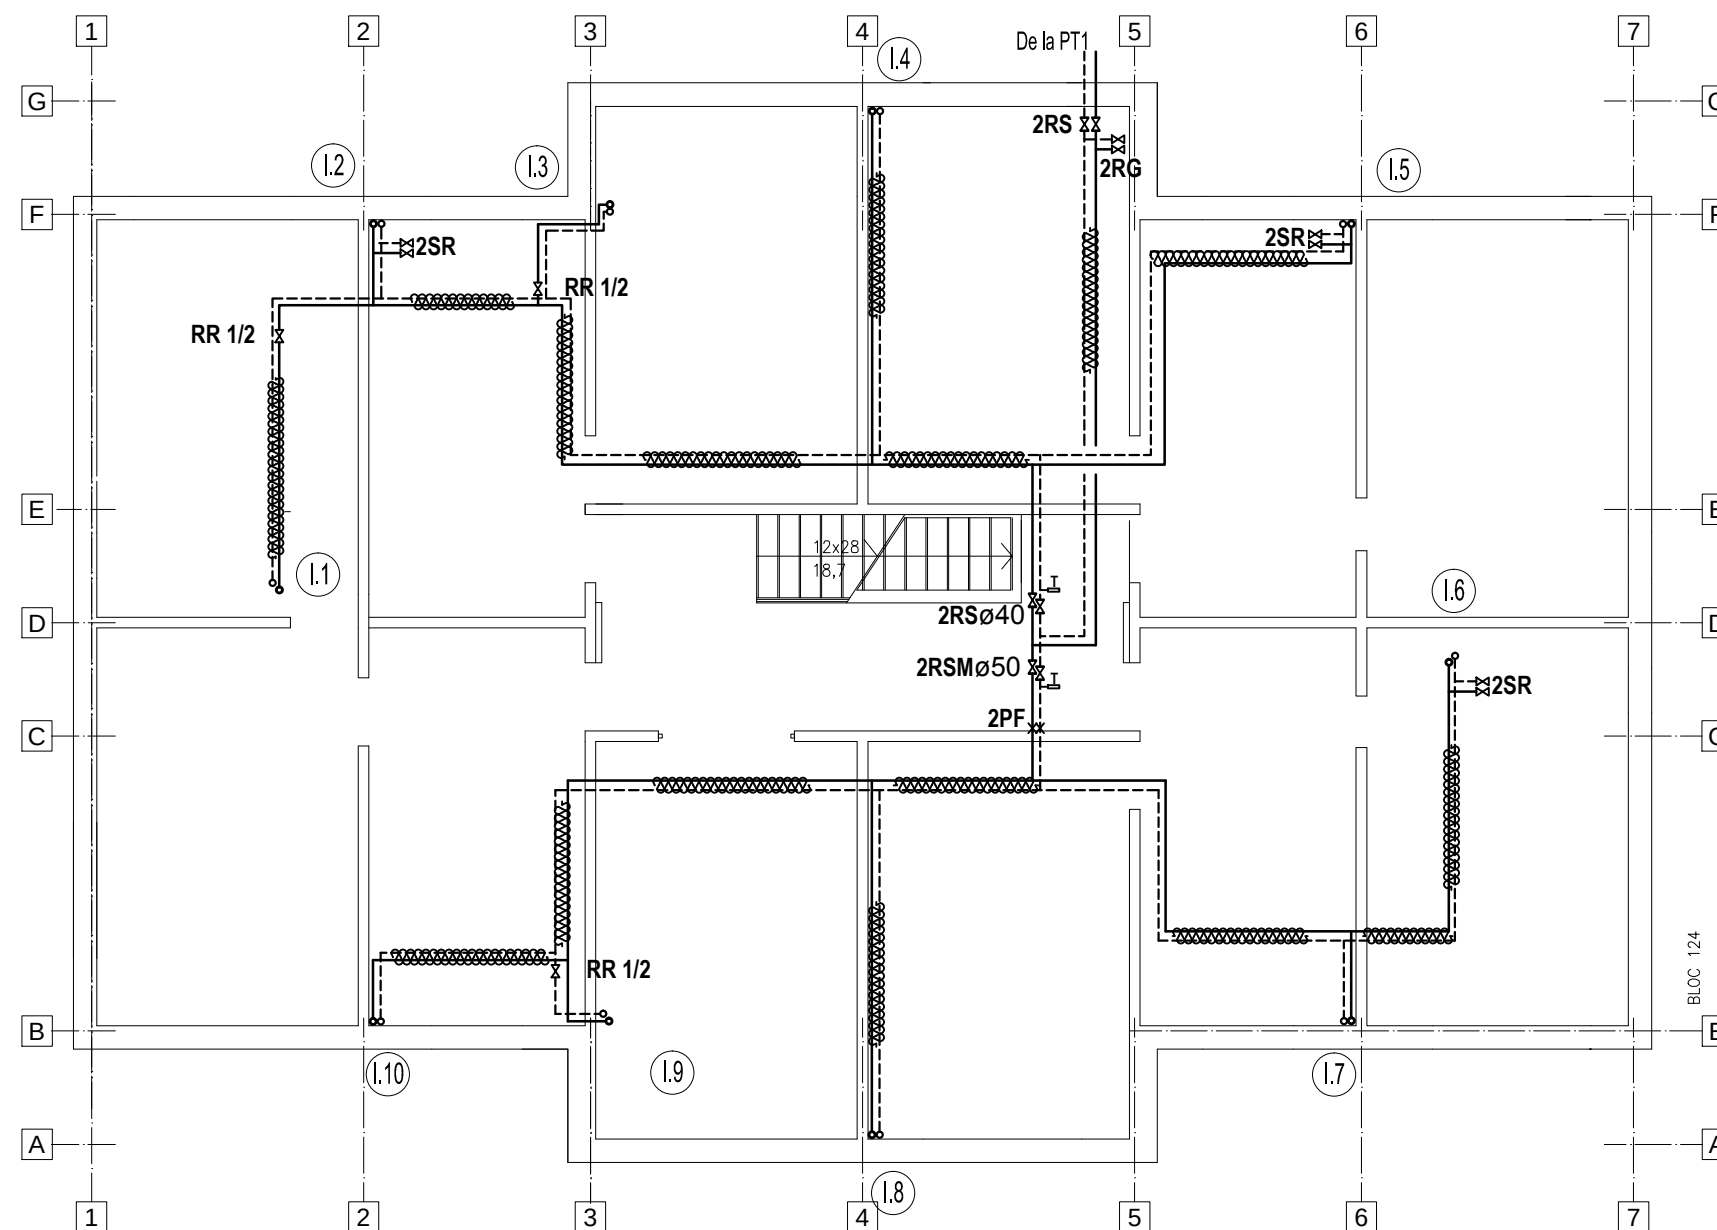
- Conducta incalzire tur termoizolata  
Conducta incalzire retur termoizolata  
Convectoriator tip panou - in spatiile comune, bai si bucatarii  
Radiator din fonta 600/2-STAS 7363 echipat cu robinet de reglaj si dezaerator  
Coloane incalzire tur, respectiv retur
- 8
- RG  
SR  
RS  
T  
RR
- Robinet de golire  
Stut cu robinet pentru montarea manometrului  
Robinet cu sertar  
Termometru  
Robinet de reglaj

- inlocuirea vanelor defecte/nefunctionale de pe conductele de distributie din subsolul tehnic, cu robinete de inchidere si reglare sferice;
- inlocuirea termoizolatiei deteriorate la conductele de incalzire existente cu cochilii din polistiren de 5 cm, protejate cu folie din aluminiu.

- **Măsura 5 (I)** - înlocuirea vanelor defecte / nefuncționale de pe conductele de distribuție din subsolul tehnic, cu robinete de închidere și reglare sferice;
- înlocuirea termoizolației deteriorate la conductele de încălzire existente cu cochilii din polistiren/vată bazaltică de 5 cm, protejate cu folie din aluminiu de înaltă rezistență;
- montare robinete și termostatați la toți consumatorii;
- realizare echilibrare hidraulică pe întreaga instalație de încălzire

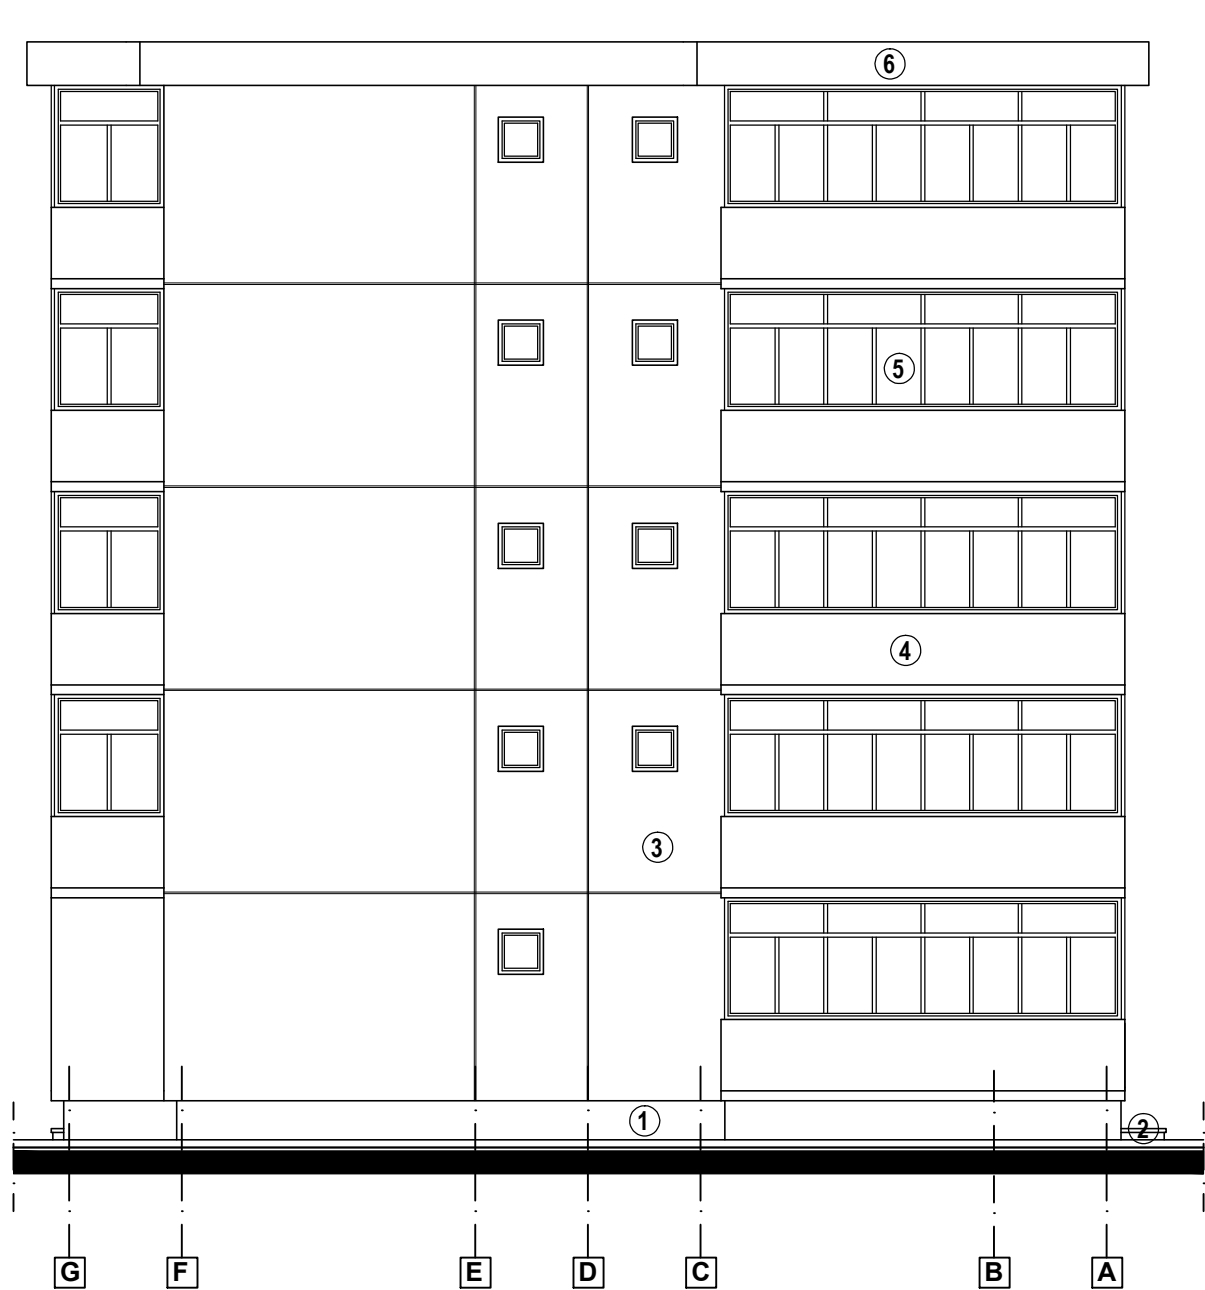
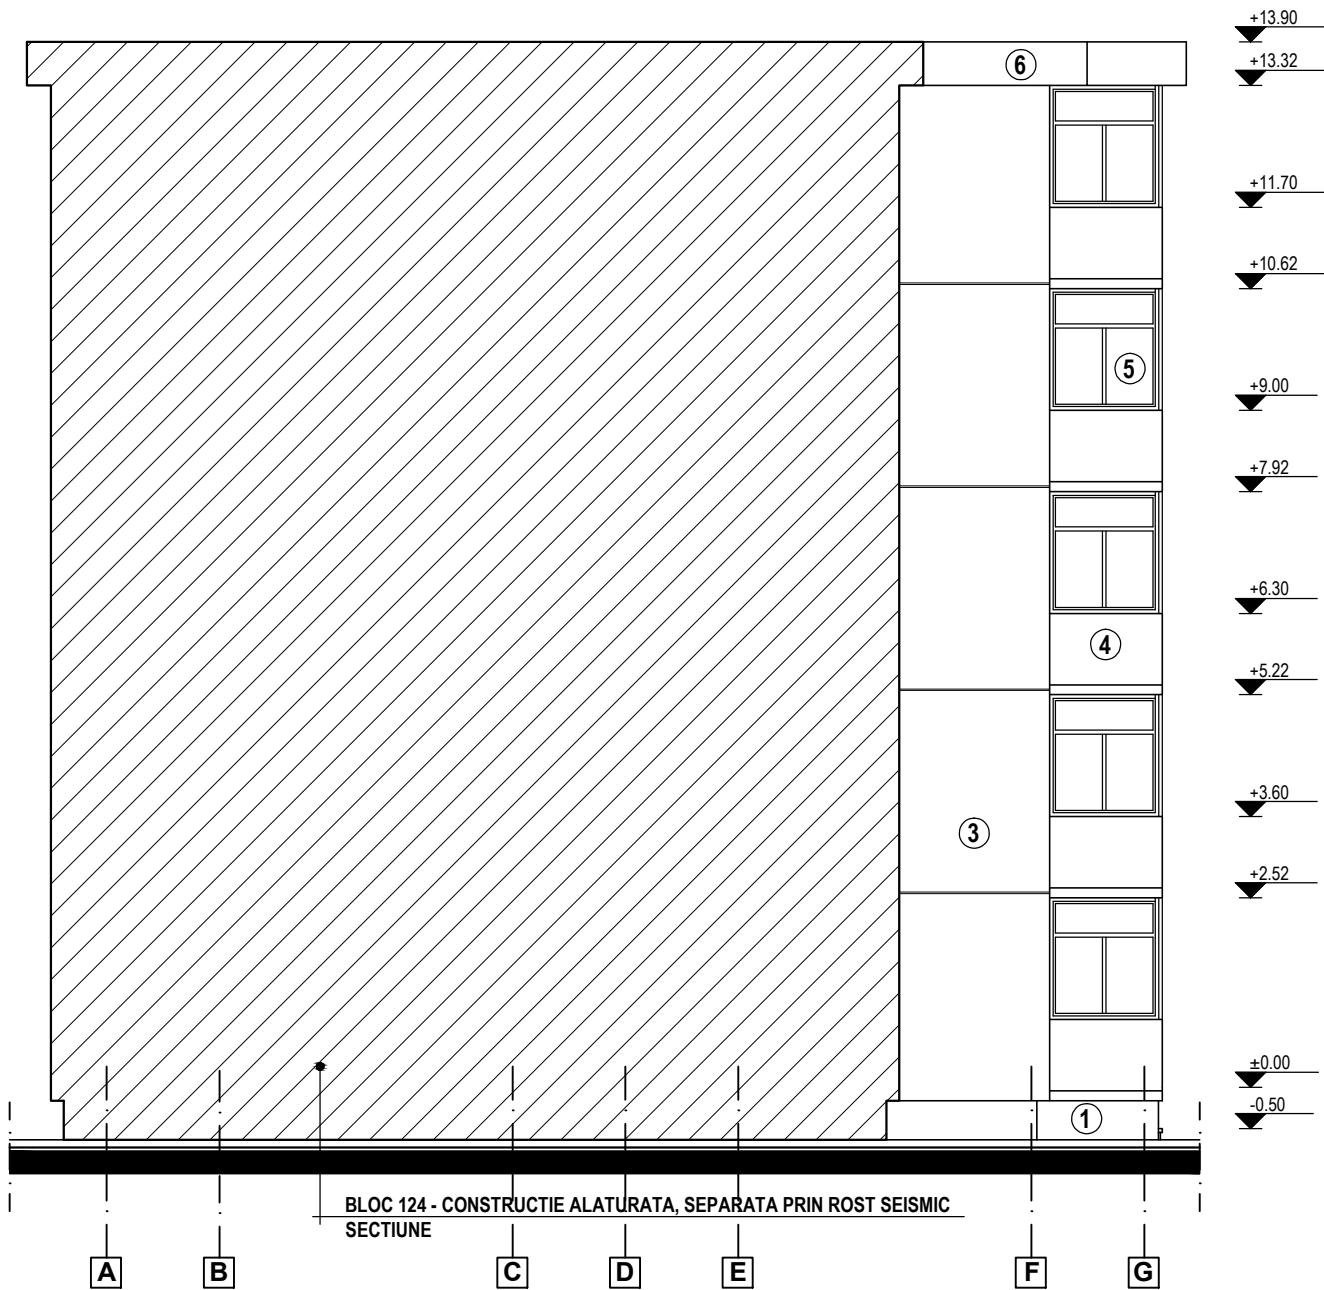
- ① Tencuiala soclu - similipiatra cu ciment gri impartit in asize verticale
- ② Trepte acces bloc de locuinte
- ③ Finisaj panou prefabricat fatada - tencuiala strat vizibil driscuit cu ciment culoare gri
- ④ Finisaj panou prefabricat fatada - caramida aparenta
- ⑤ Parapet balcon - strat vizibil driscuit cu ciment culoare gri / sticla armata / timplarie metalica
- ⑥ Timplarie metalică / PVC
- ⑦ Element atic prefabricat - tencuiala culoare gri

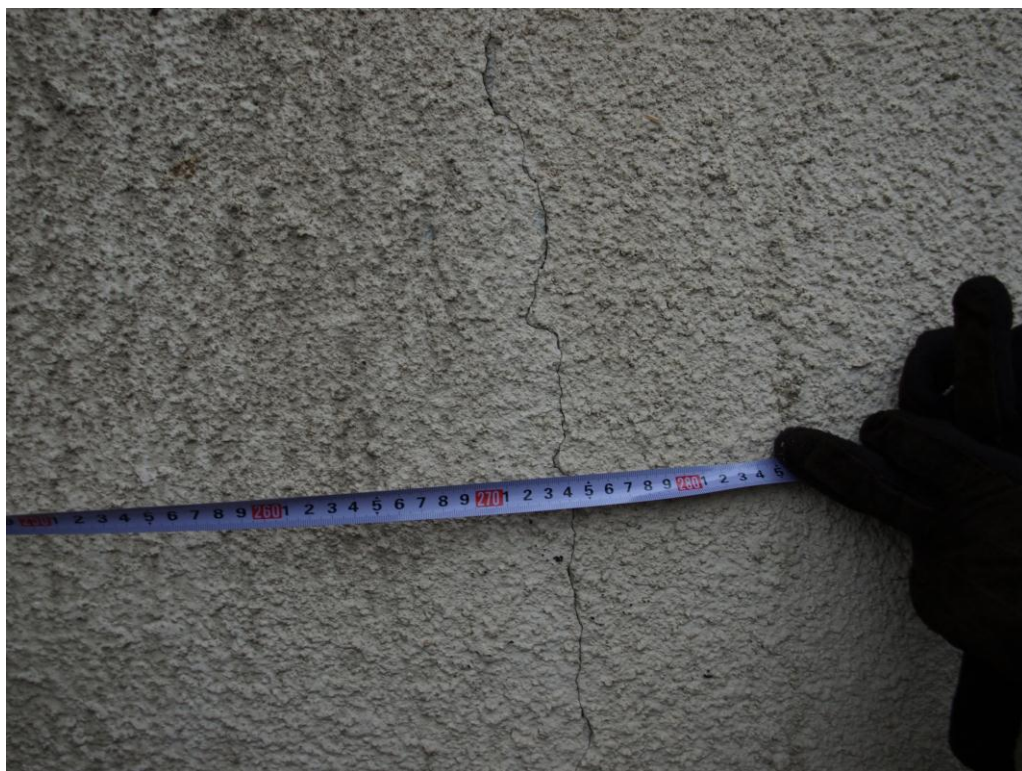
Foto.3 Fisuri in tencuiala – pereti parter

- fisuri mici in stratul de finisaj exterior precum si in zona imbinarilor verticale si orizontale dintre elementele prefabricate;
- degradări minore ale anvelopei, mai precis mici zone de tencuieli exterioare clivate inclusiv la elevatii;
- trotuar partial degradat.

**4c)** Inaintea de executarea izolatiei termice exterioare ale blocului, se vor indeparta tencuielile degradate si se vor mata fisurile cu mortar fluid M10 (M100).

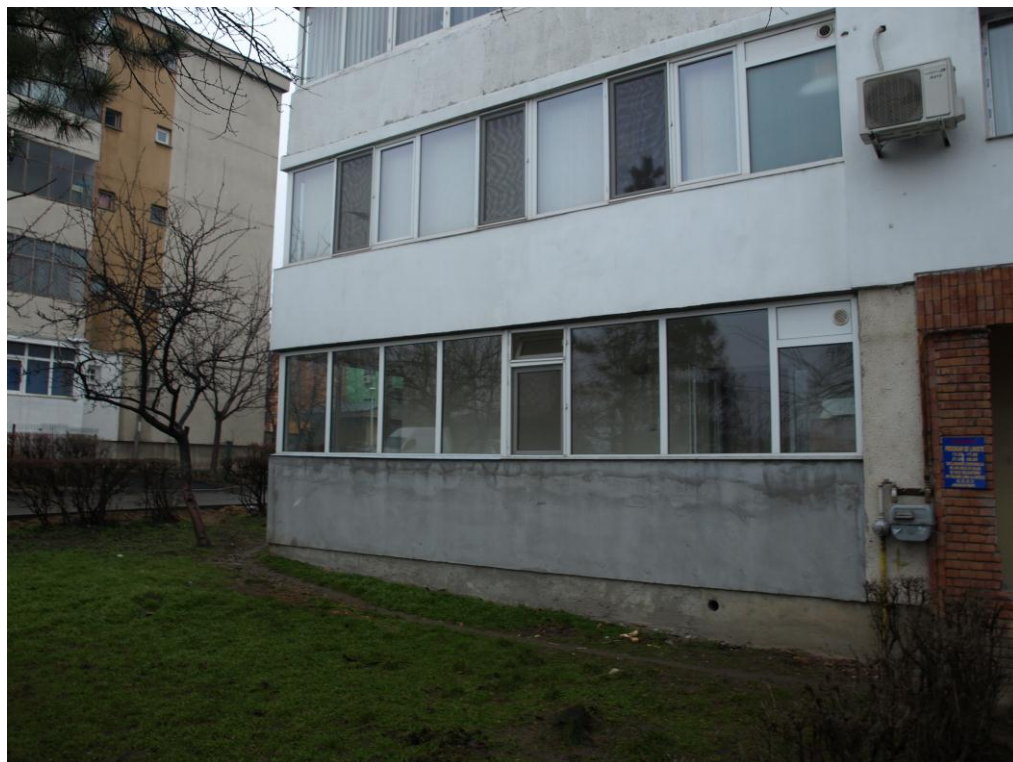
Foto.4 Tencuieli degradate la soclu; trotuar lipsa

- inchiderile opace (peretii exteriori) prezintă fisuri mici verticale si zone mici de clivaj la tencuielile exterioare;
- parapetii de la balcoane au zone partial degradate si fisurate;
- fisuri mici in zonele de imbinare ale aticelor prefabricate;
- majoritatea balcoanelor au fost închise vitrat de către locatari;
- tâmplariile ferestrelor sunt usor degradate, acolo unde nu s-au înlocuit de către proprietari;
- soclurile la elevatii au zone cu tencuieli căzute;
- trotuarele de contur prezintă deteriorări pe cca. 20 – 30 % din suprafata lor.
