**HOTĂRÂREA NR. 230**

**privind aprobarea Documentației de Avizare a Lucrărilor de Intervenții  
„Creșterea eficienței energetice a blocurilor de locuințe în Municipiul Craiova  
bloc 124, situat în Str.Gen Magheru, nr.10”**

### CREȘTEREA EFICIENȚEI ENERGETICE A BLOCULUI DE LOCUINTE

124, Str. G-ral Gh. Magheru Nr. 10, Mun. Craiova, Jud. Dolj

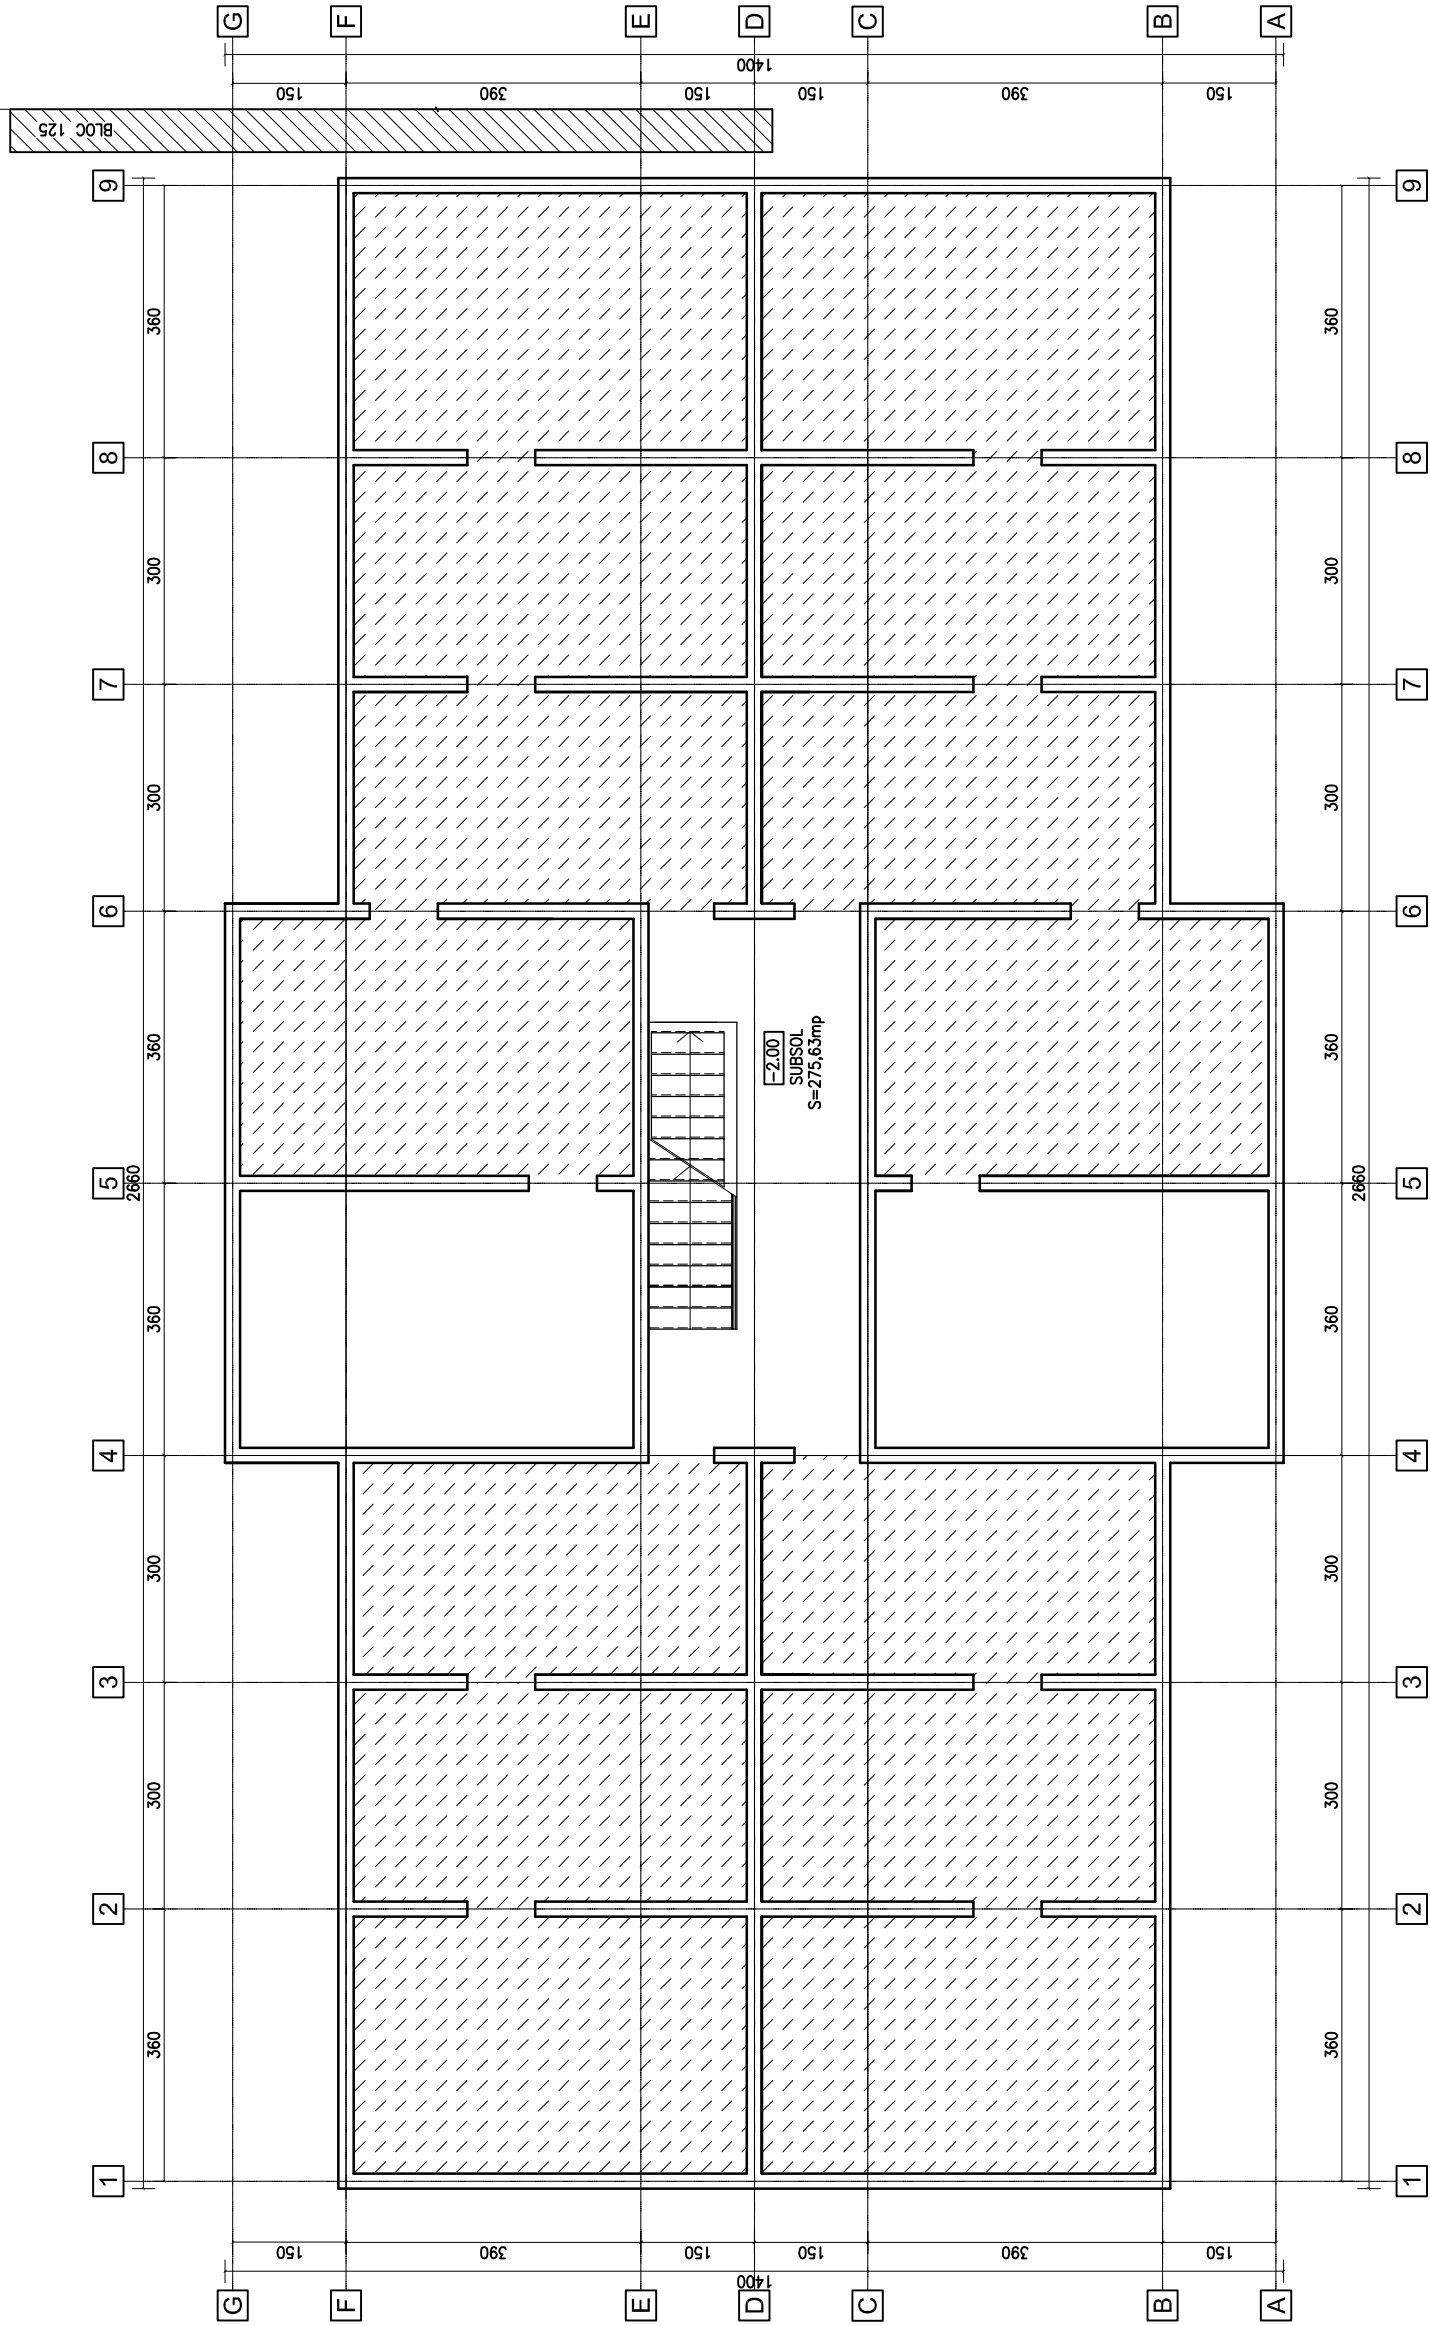
| PLAN SUBSOL<br>-situatia propusa- | | | | Pl. nr.<br>A9 |

Termoizolatie la intradosul planseului peste subsol

- Șpaletii exteriori ai golurilor de tâmplărie se vor termoizola prin placare cu polistiren expandat grafitat, de 3cm grosime.
- Planșeul peste subsol va fi prevăzut la intradosul plăcii de beton cu termoizolație din polistiren expandat ignifugat de 10cm grosime. Stratul de polistiren va fi protejat prin tencuire pe plasă de fibră de sticlă de 160g/mp.

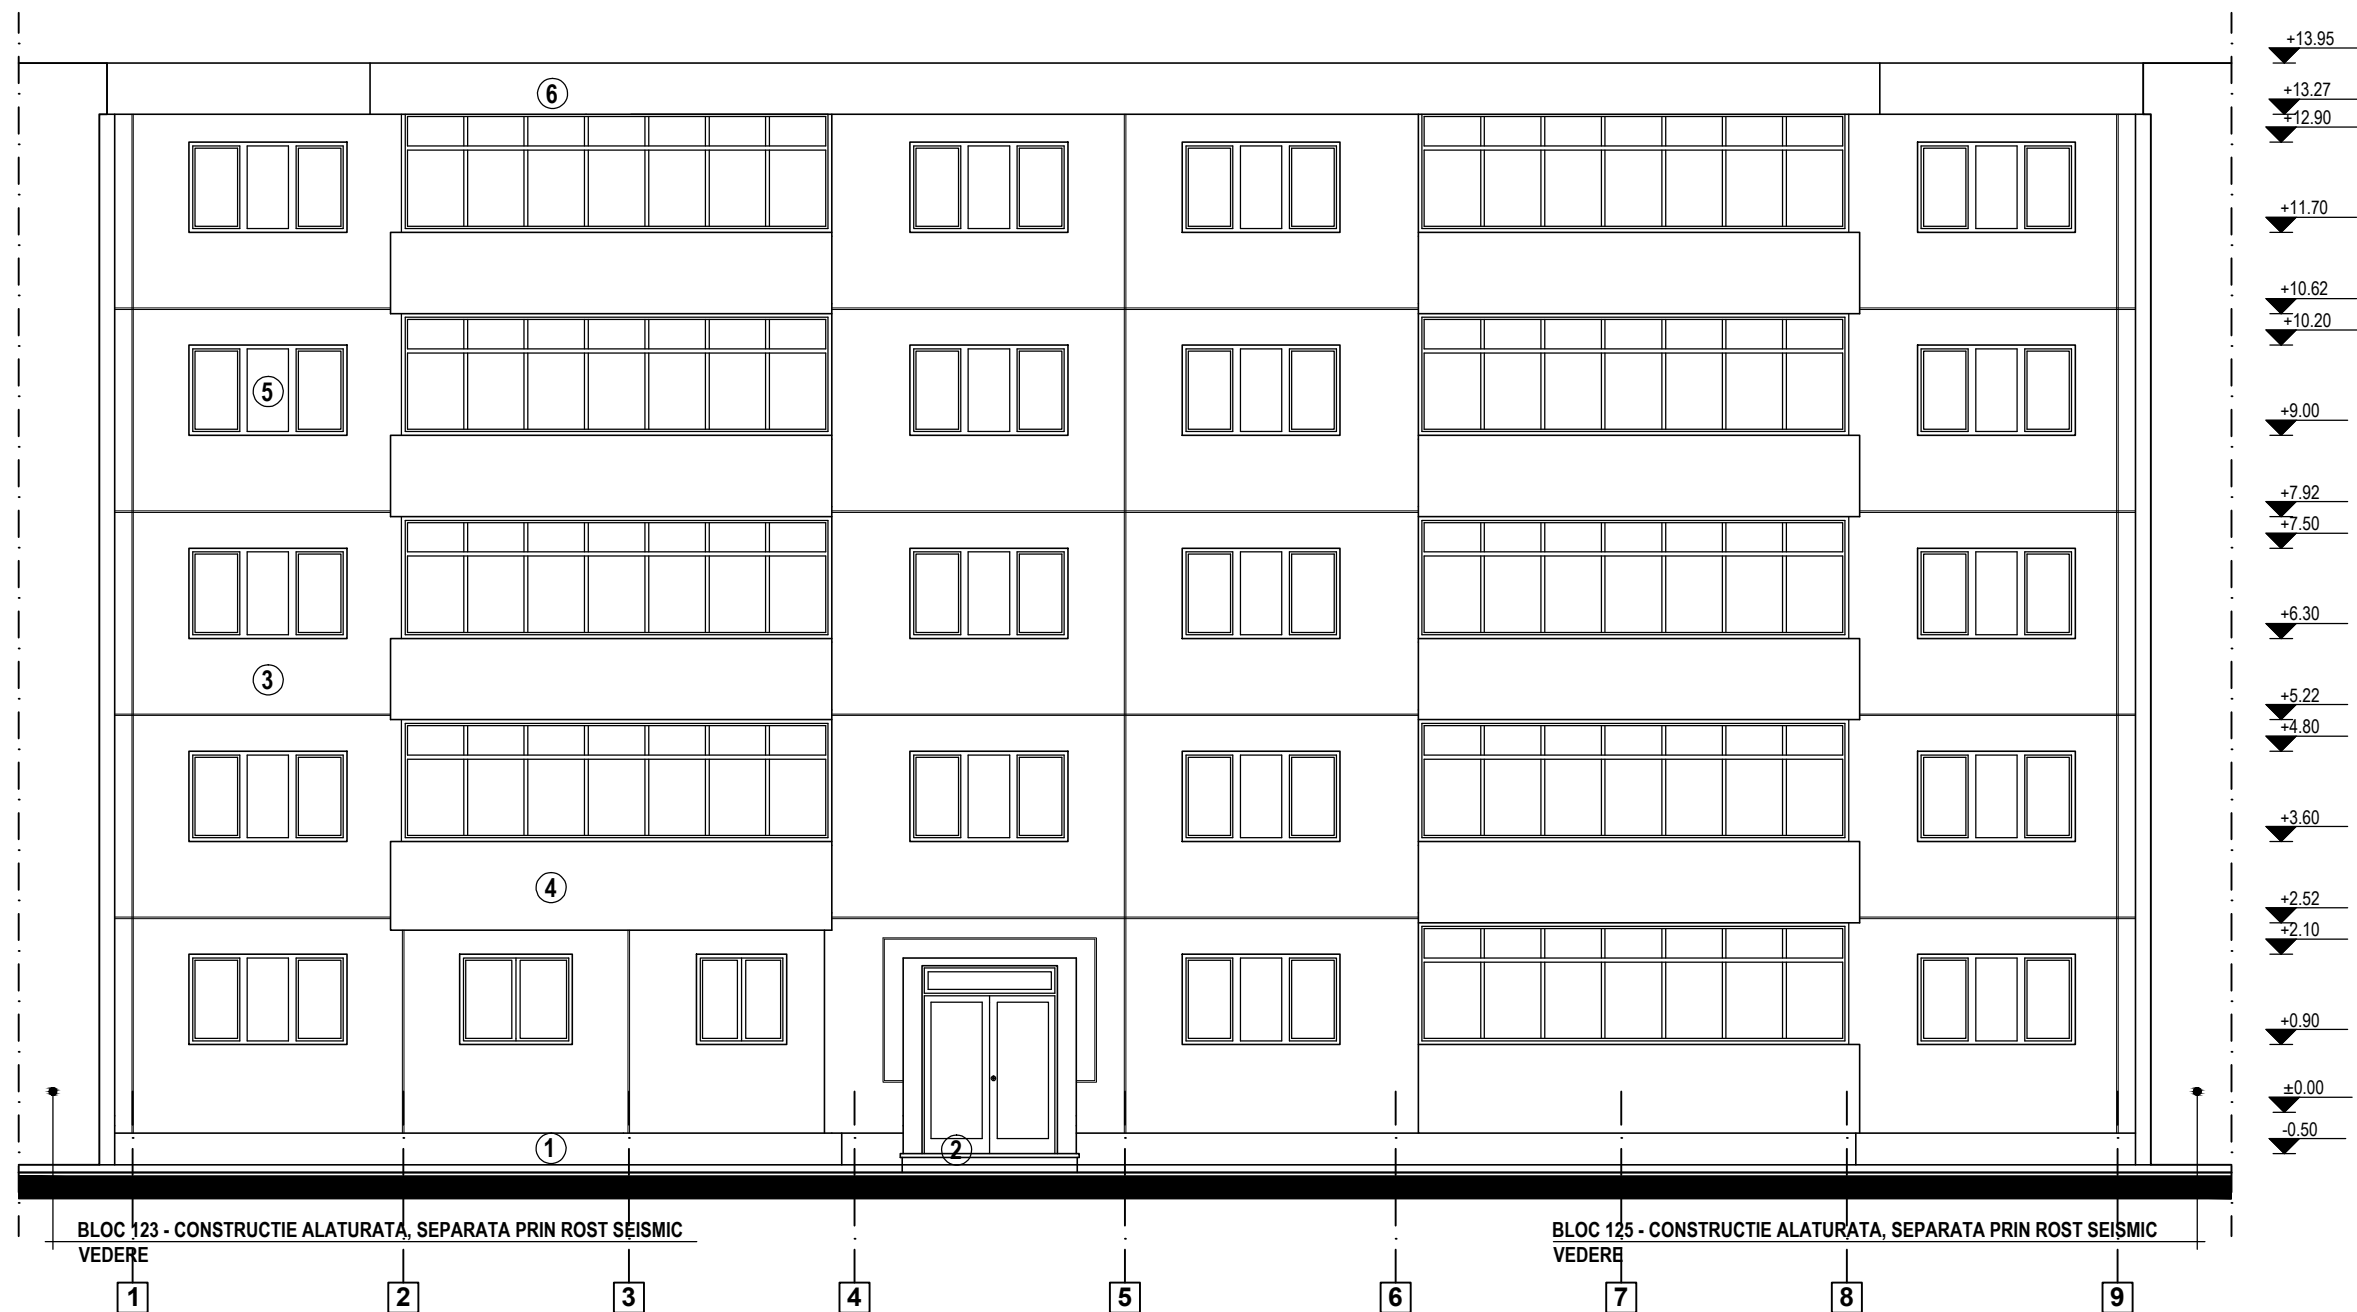
- 1 Tencuiala decorativa structurata pe termosistem la soclu
- 2 Trepte acces bloc de locuinte
- 3 Finisaj panou prefabricat fatada - tencuiala decorativa structurata pe termosistem
- 4 Parapet balcon - tencuiala decorativa structurata pe termosistem
- 5 Timplarie PVC cu geam termopan low-e
- 6 Element atic prefabricat - tencuiala decorativa structurata pe termosistem

- Pereții exteriori ai clădirii se vor placa cu un strat termoizolant din plăci de polistiren expandat ignifugat EPS80, de 10cm grosime, amplasat la fața exterioară a pereților, peste finisajul existent care va fi curățat și reparat în prealabil. Stratul de polistiren se va proteja cu o tencuială subțire de 5-10mm grosime, armat cu țesătură din fibre de sticlă, realizată cu materiale specifice tehnologiei termosistem, cu tencuială decorativă structurată.

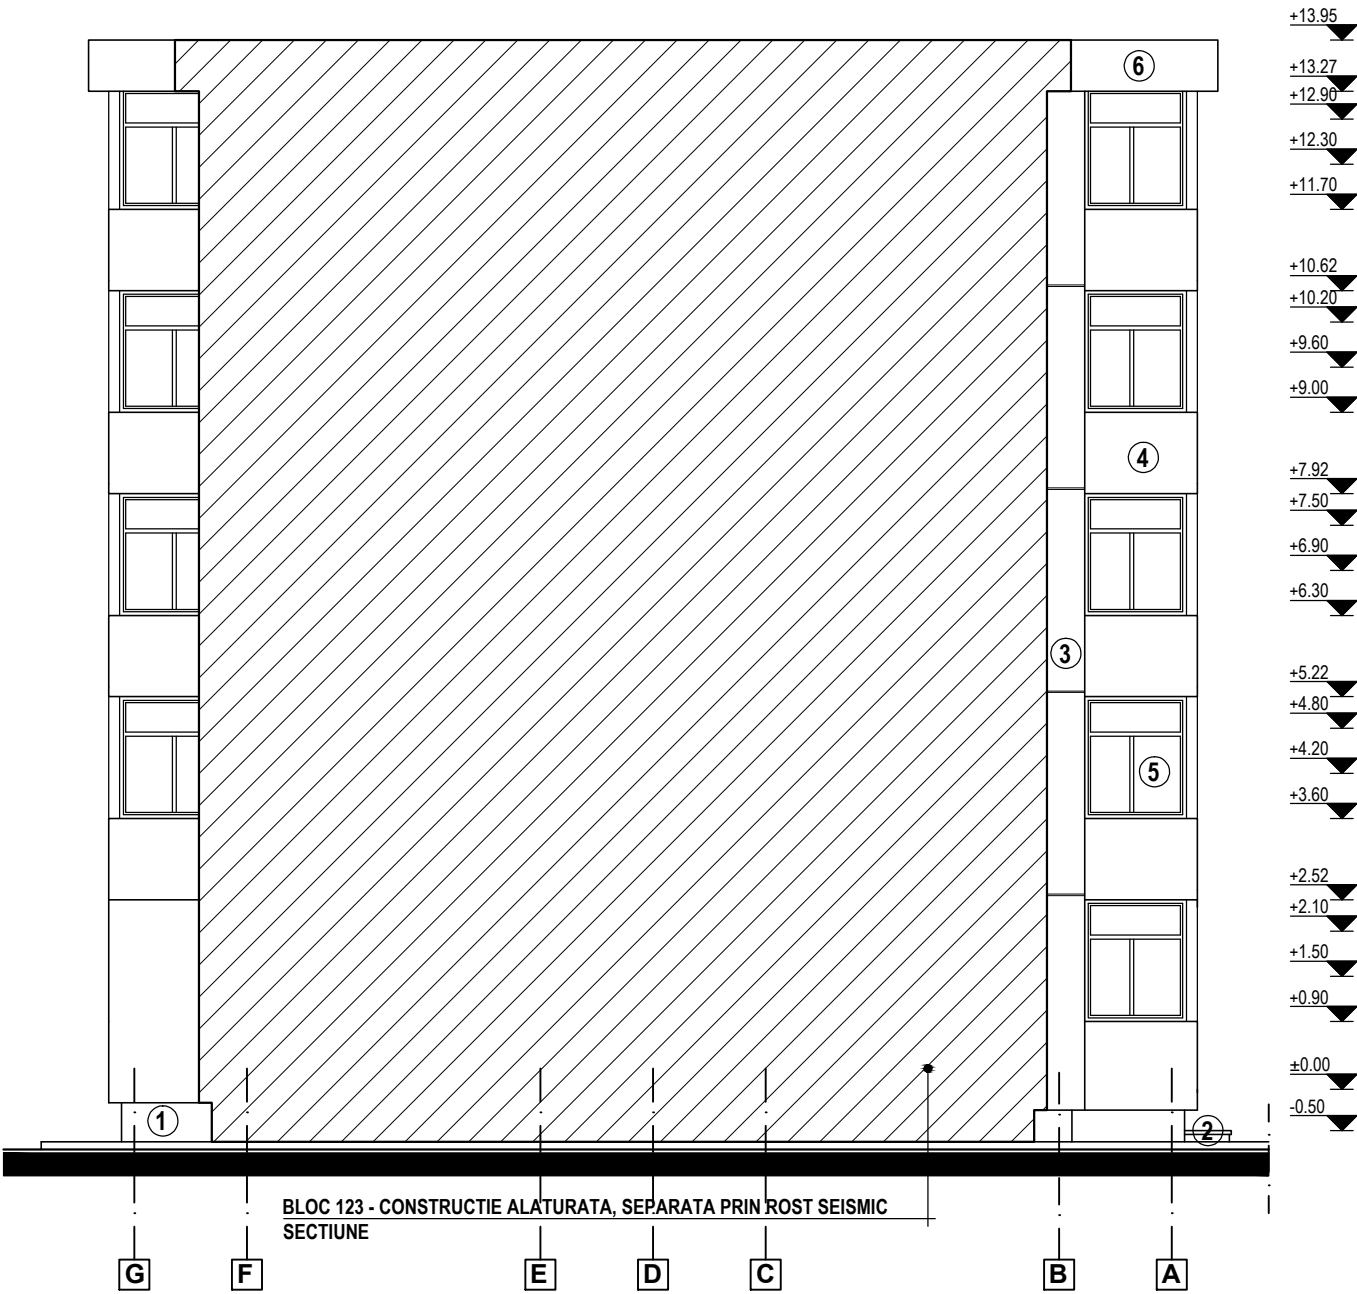
FATADA LATERALA STANGA

- ① Tencuiala decorativa structurata pe termosistem la soclu
- ② Trepte acces bloc de locuinte
- ③ Finisaj panou prefabricat fatada - tencuiala decorativa structurata pe termosistem
- ④ Parapet balcon - tencuiala decorativa structurata pe termosistem
- ⑤ Timplarie PVC cu geam termopan low-e
- ⑥ Element atic prefabricat - tencuiala decorativa structurata pe termosistem

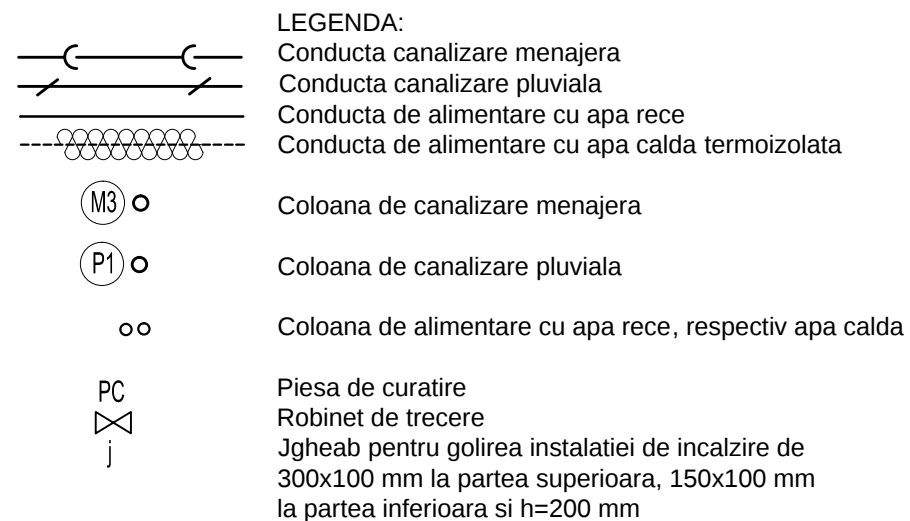
- inlocuirea vanelor defecte/nefunctionale de pe conductele de distributie din subsolul tehnic, cu robinete de inchidere si reglare sferice;
- inlocuirea termoizolatiei deteriorate la conductele de apa calda menajera existente cu cochilii din polistiren de 5 cm, protejate cu folie din aluminiu.

- Înlocuirea vanelor defecte / nefuncționale de pe conductele de distribuție din subsolul tehnic, cu robinete de închidere și reglare sferice;
- Montarea robinetelor de echilibrare termohidraulică la baza coloanelor de încălzire, în subsolul blocului;
- Înlocuirea termoizolației deteriorate la conductele de încălzire existente în subsolul tehnic cu cochilii din vată minerală de 5 cm grosime, protejate cu folie din aluminiu de înaltă rezistență;
- Montarea robinetelor cu cap termostatat la radiatoare.

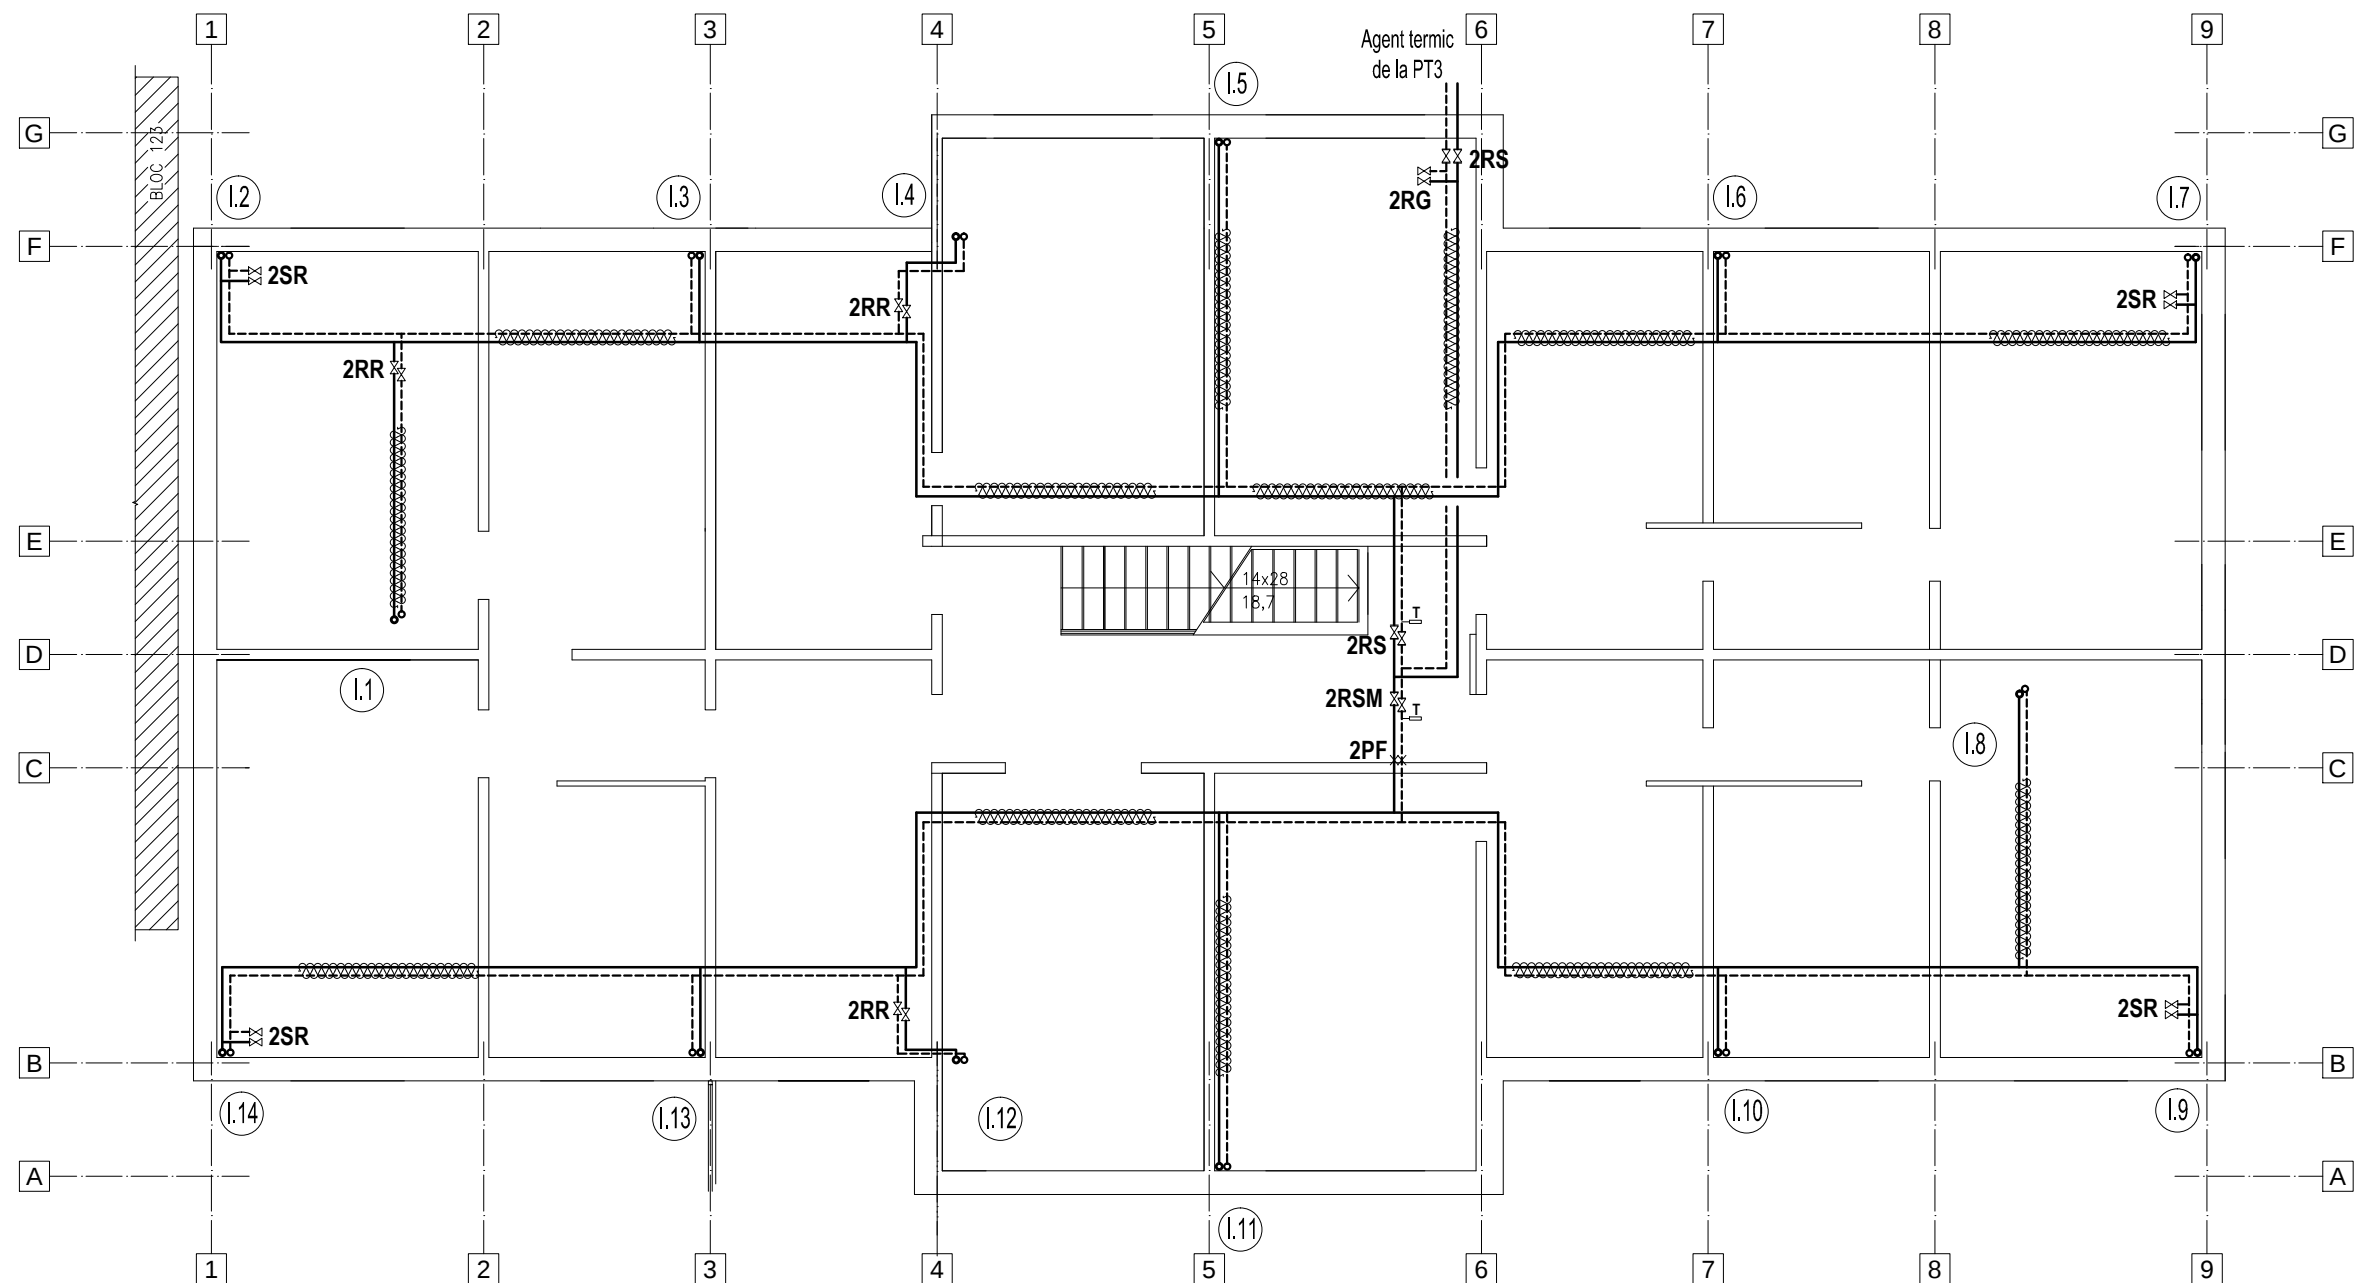
- inlocuirea vanelor defecte/nefunctionale de pe conductele de distributie din subsolul tehnic, cu robinete de inchidere si reglare sferice;
- inlocuirea termoizolatiei deteriorate la conductele de incalzire existente cu cochilii din polistiren de 5 cm, protejate cu folie din aluminiu.

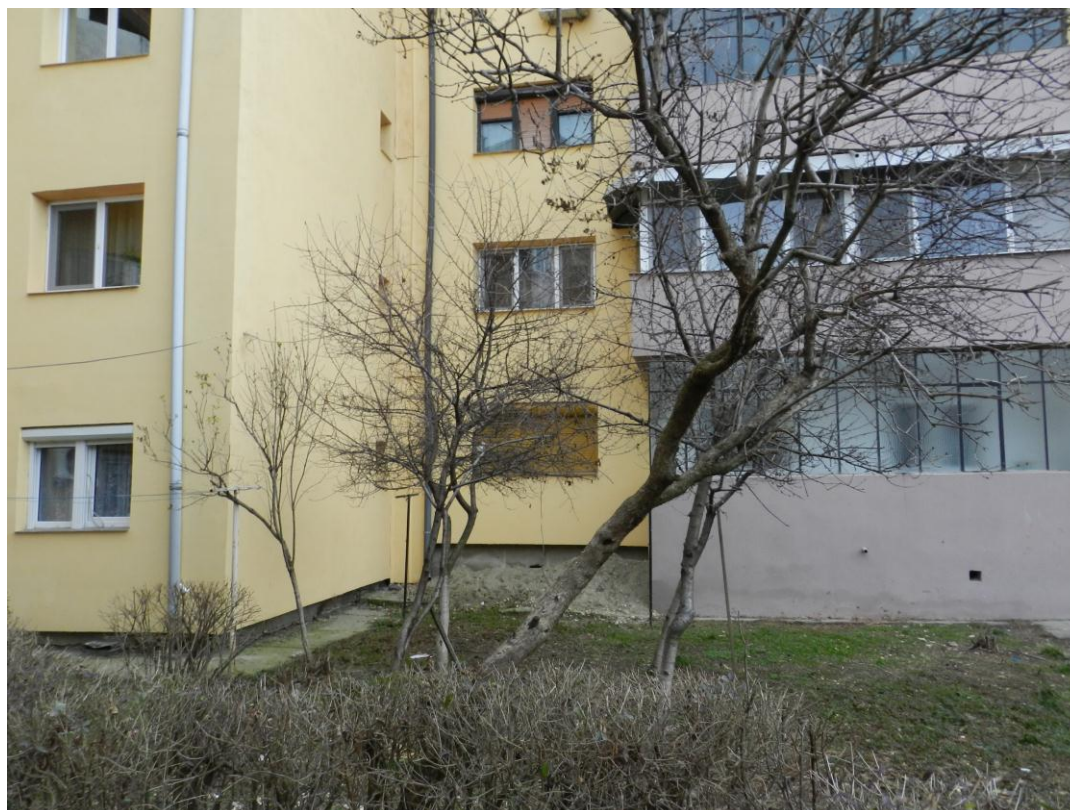
Foto.2 Soclu degradat; trotuar lipsa

- fisuri mici in stratul de finisaj exterior precum si in zona imbinarilor verticale si orizontale dintre elementele prefabricate;
- degradări minore ale anvelopei, mai precis mici zone de tencuieli exterioare clivate inclusiv la elevatii;
- ancorarea insuficienta a sarpantei;
- trotuar partial degradat.

**4c)** Inaintea de executarea izolatiei termice exterioare ale blocului, se vor indeparta tencuielile degradate si se vor mata fisurile cu mortar fluid M10 (M100).
