**privind aprobarea Documentației de Avizare a Lucrărilor de Intervenții  
„Creșterea eficienței energetice a blocurilor de locuințe în Municipiul Craiova  
bloc 125, situat în Str.George Vilsan, nr.3A”**

Privind cheltuielile necesare realizarii obiectivului de investitii  
**CRESTEREA EFICIENTEI ENERGETICE A BLOCULUI DE LOCUINTE**

125, Str. George Vilsan Nr.3A, Mun. Craiova, Jud. Dolj

# REABILITARE TERMICĂ BLOC DE LOCUINȚE

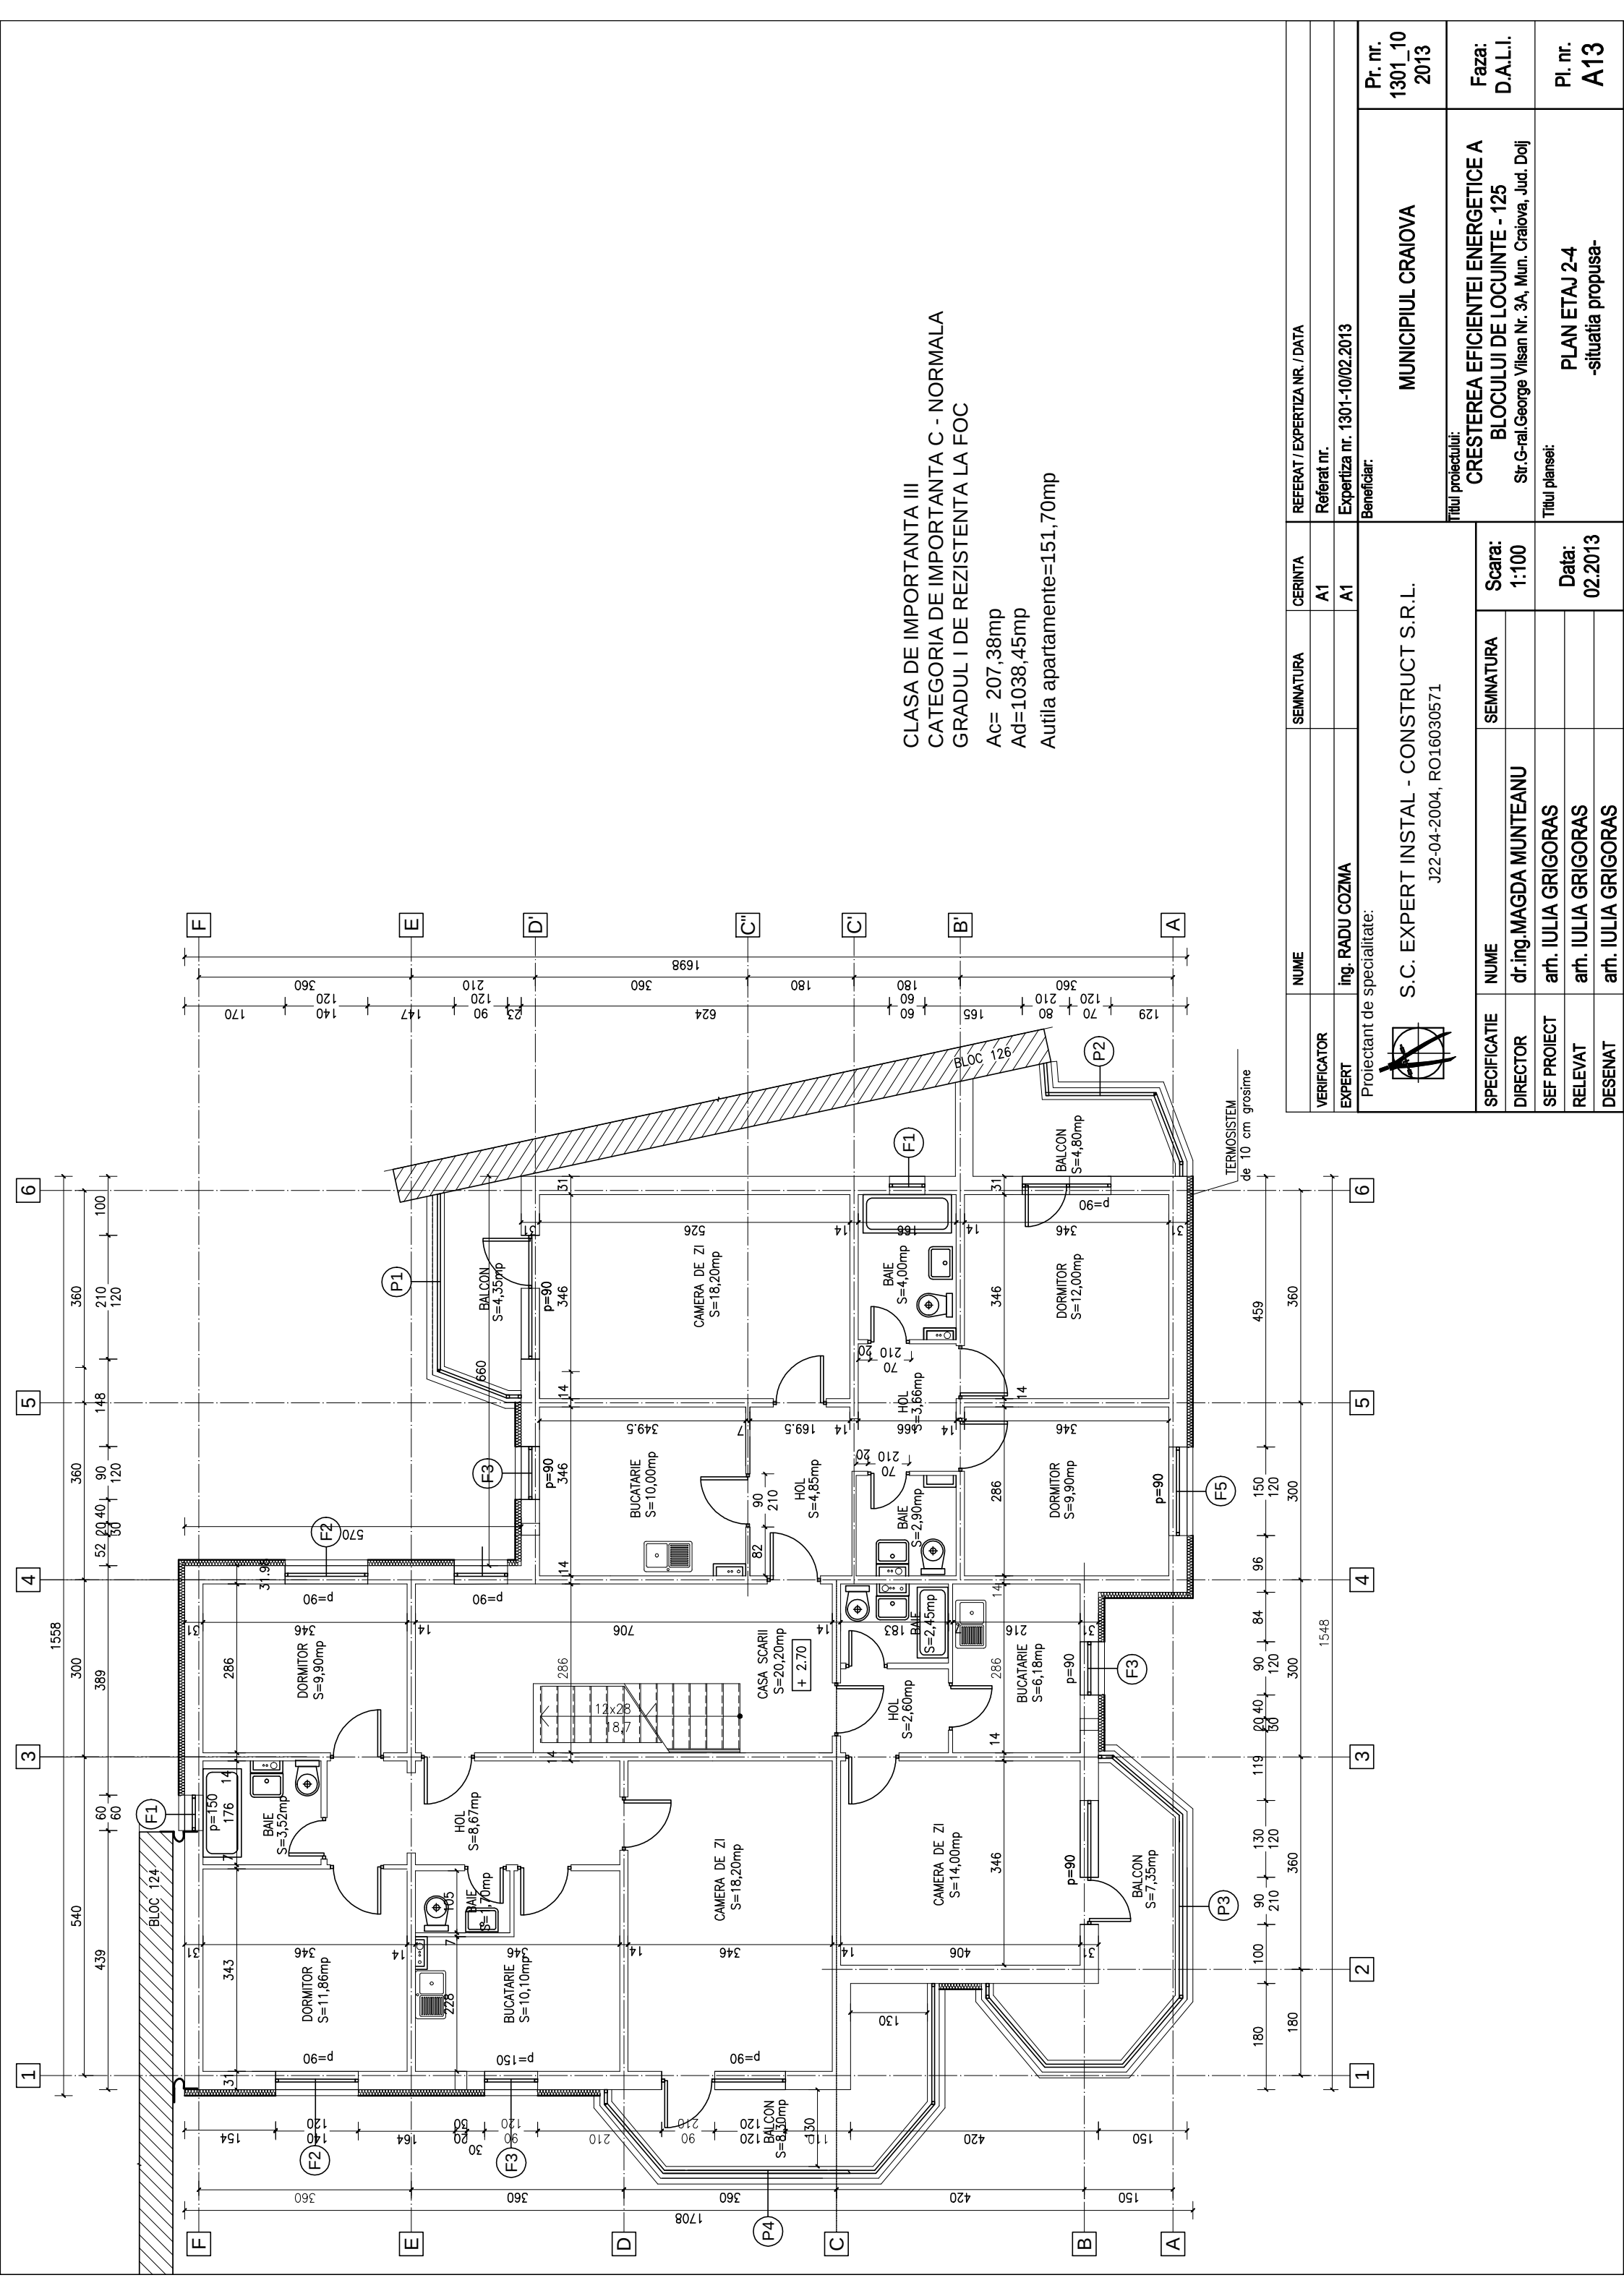
| NUME | SEMNATURA | CERINTA | REFERAT / EXPERTIZA NR. / DATA |
|---|---|---|---|
| Pl. nr. A13 | | | |

| NUME | SEMNATURA | CERINTA | REFERAT / EXPERTIZA NR. / DATA |
|---|---|---|---|
| Titlul plansei: | | | PLAN ETAJ 2-4 -situatia propusa- |

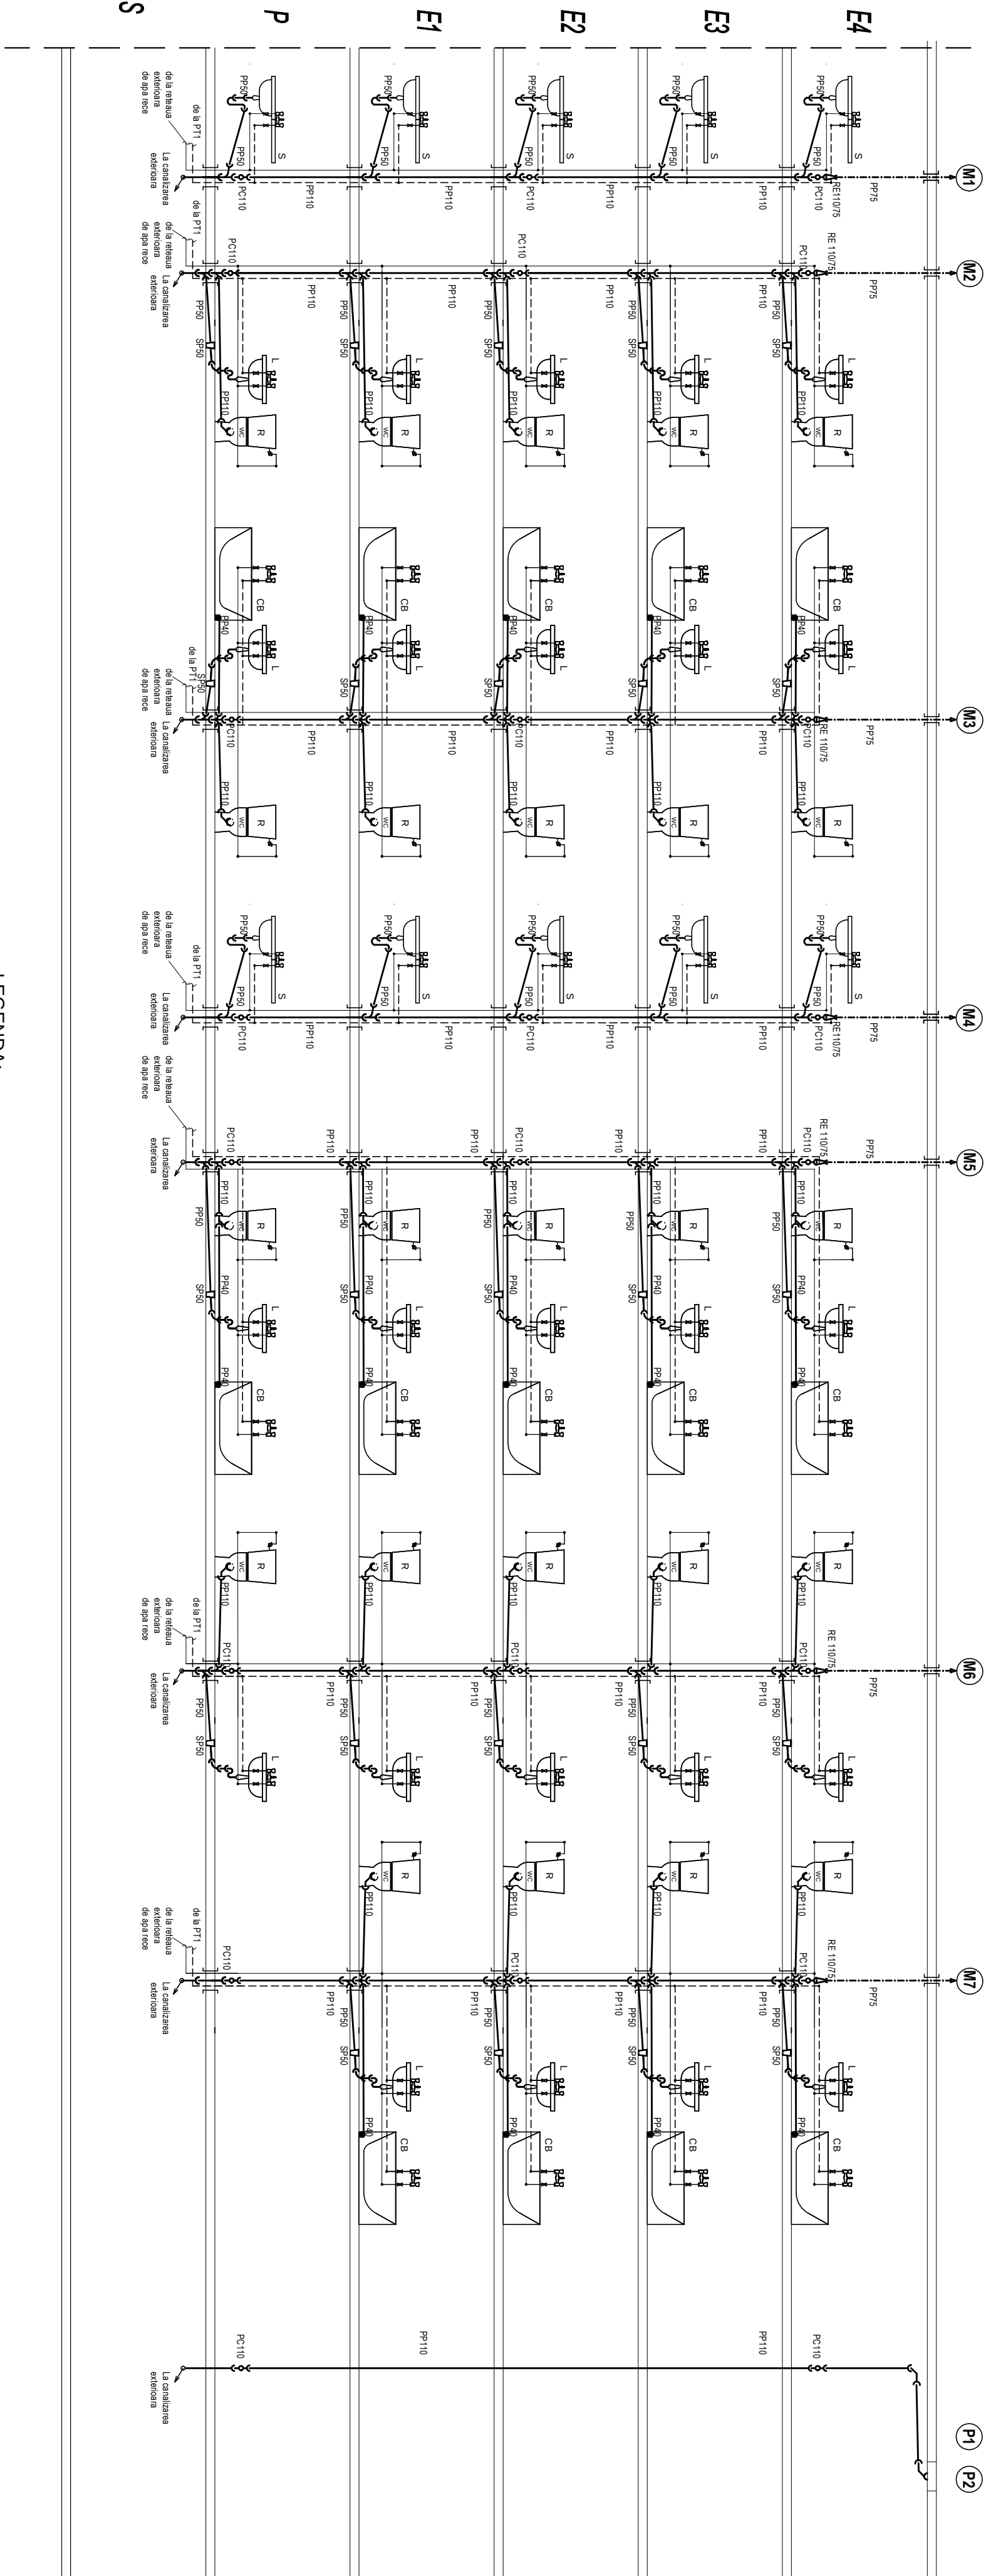
| NUME | SEMANTURA | CERINTA | REFERAT / EXPERTIZA NR. / DATA |
|---|---|---|---|
| Instalatii sanitare interioare SCHEMA COLOANELOR -situatia existenta- | | | Pi. nr. S4 |

- LEGENDA:
- Coloana canalizare
  - Coloana de aerisire
  - Coloana de canalizare pluviala
  - Conducta de alimentare cu apa rece
  - Sifon de pardoseala
  - Piesa de curature pentru canalizare
  - Robinet de trecere
  - Reductie concentrica

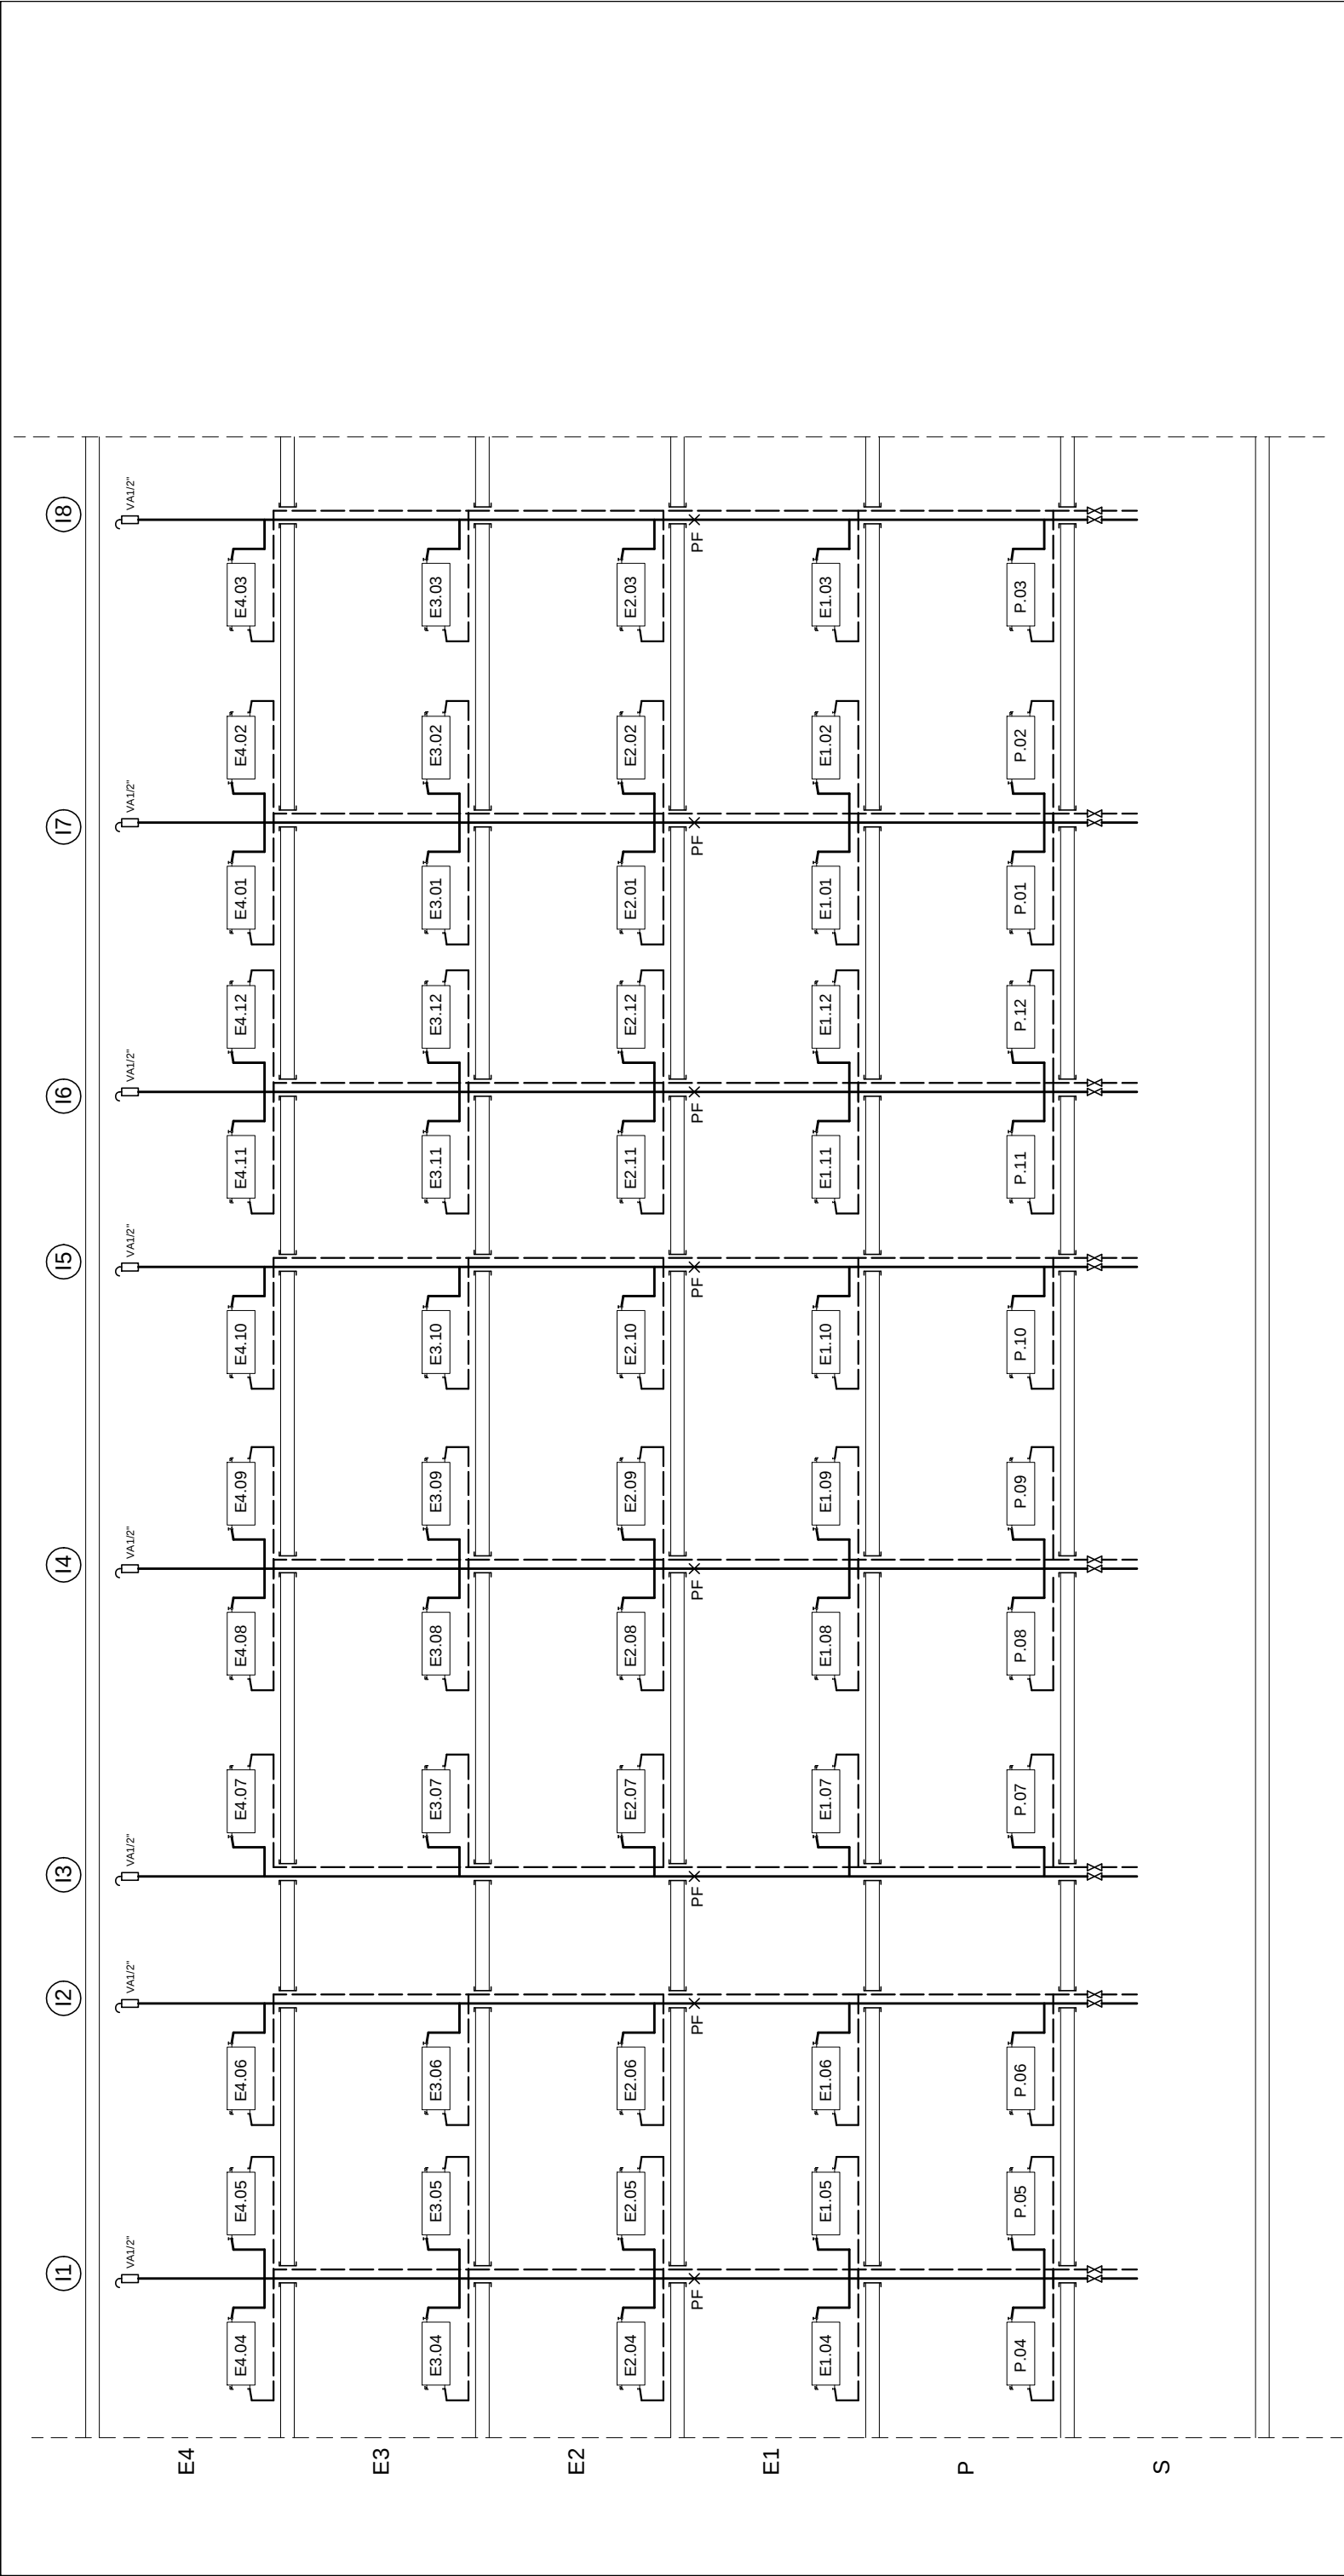
- Conducta incalzire tur
- Conducta incalzire retur
- Convectoriator tip panou - in spatiile comune, bai si bucatarii
- Radiator din fonta 600/2-STAS 7363 echipat cu robinet de reglaj si dezaerator
- Vas de aerisire
- VA1/2"

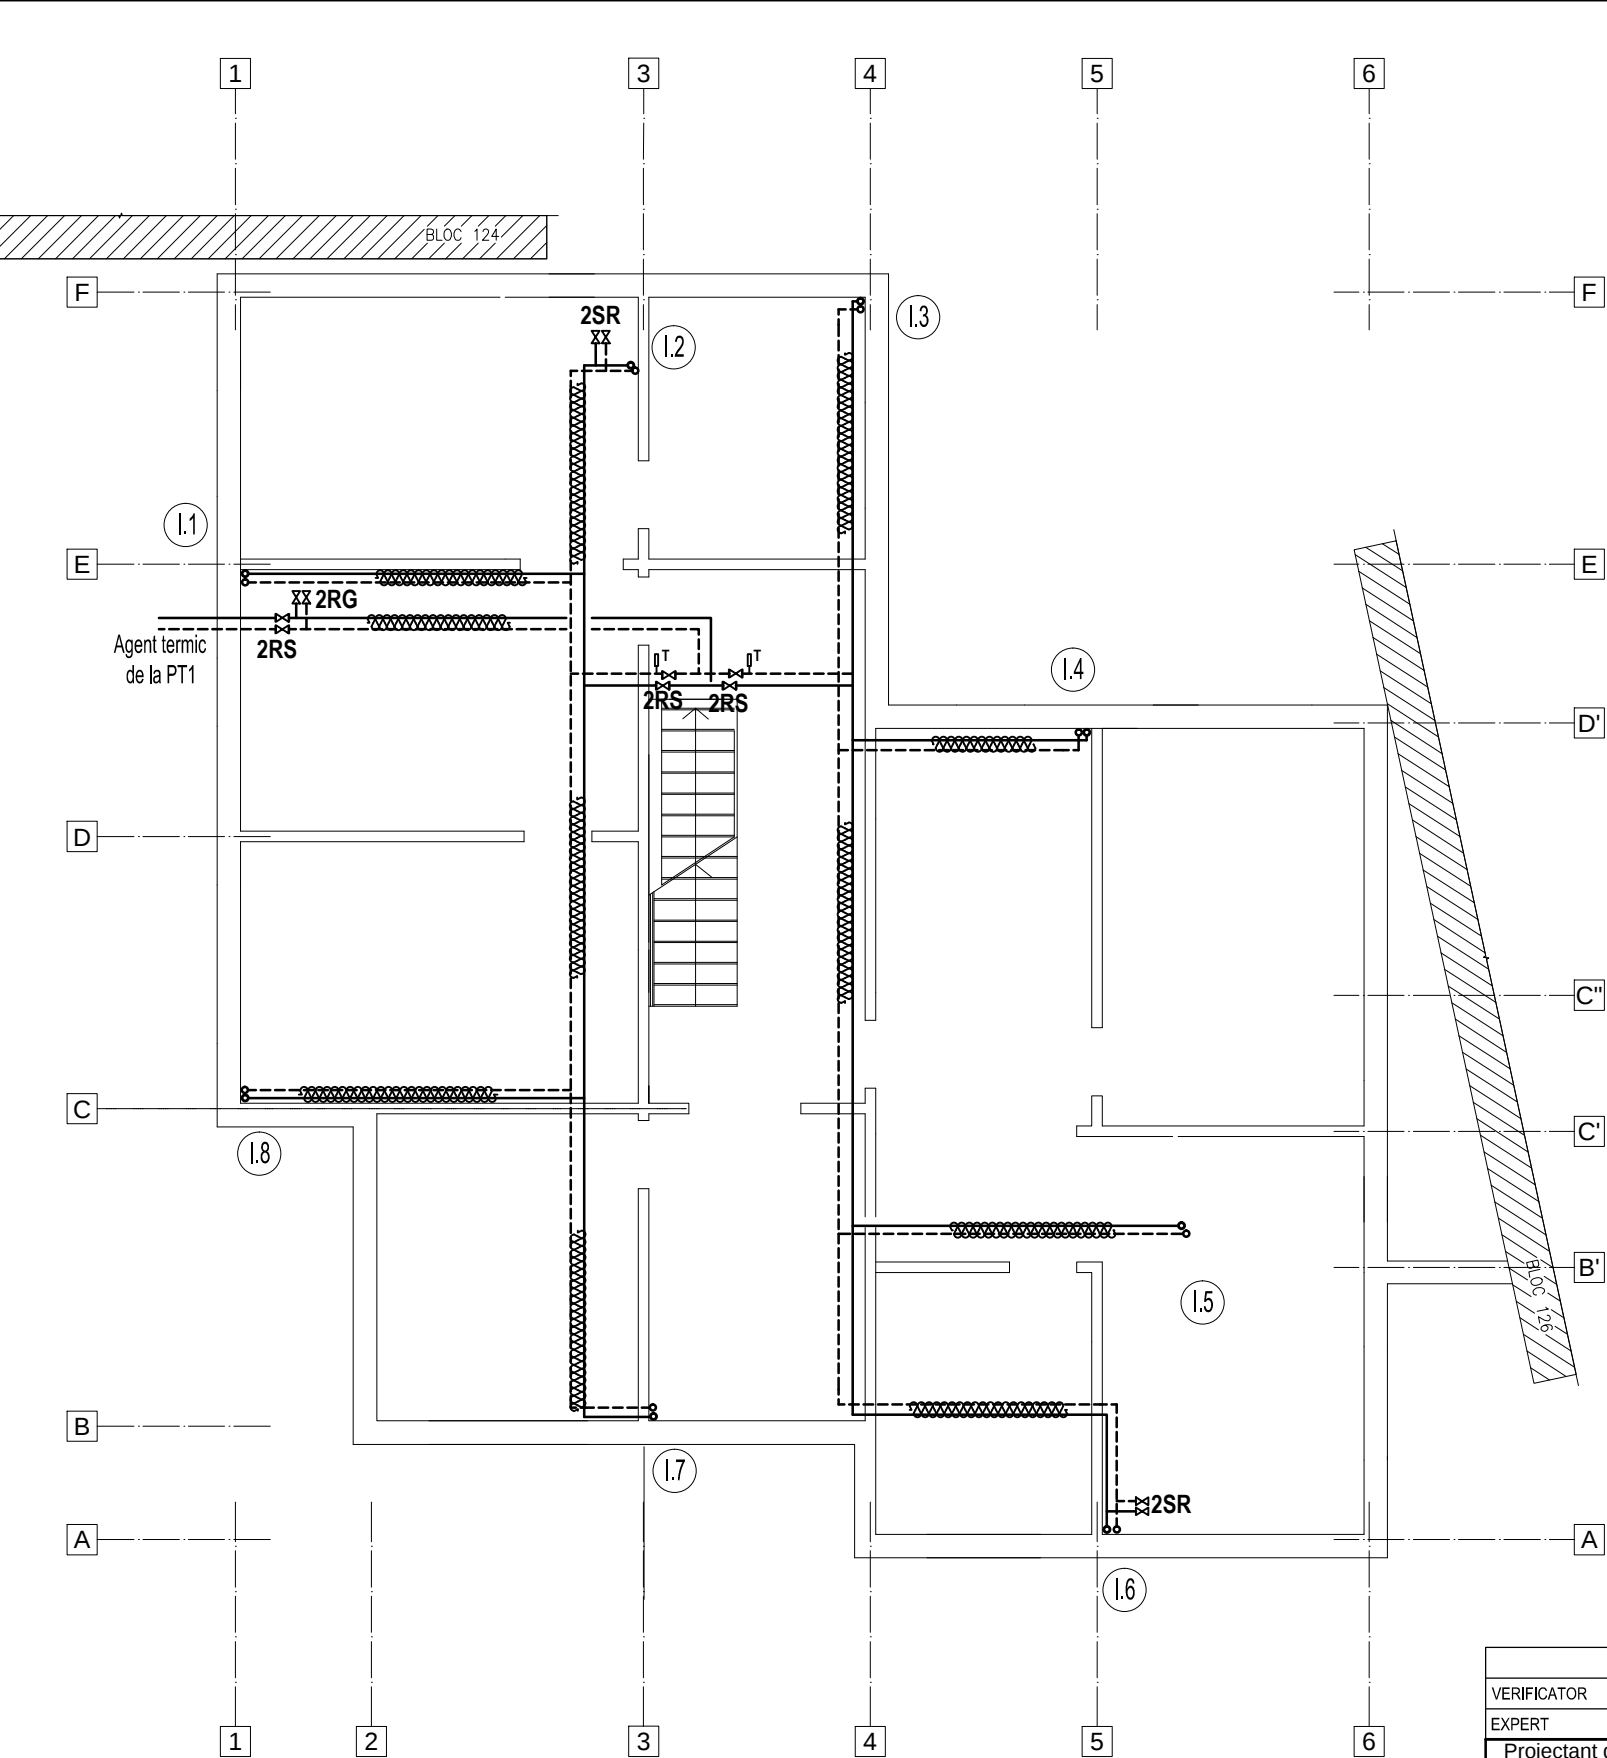
NOTA: Prin proiect se prevede:  
- inlocuirea vanelor defecte/nefunctionale de pe conductele de distributie din subsolul tehnic, cu robinete de inchidere si reglare sferice;  
- inlocuirea termoizolatiei deteriorate la conductele de incalzire existente cu cochilii din polistiren de 5 cm, protejate cu folie din aluminiu.

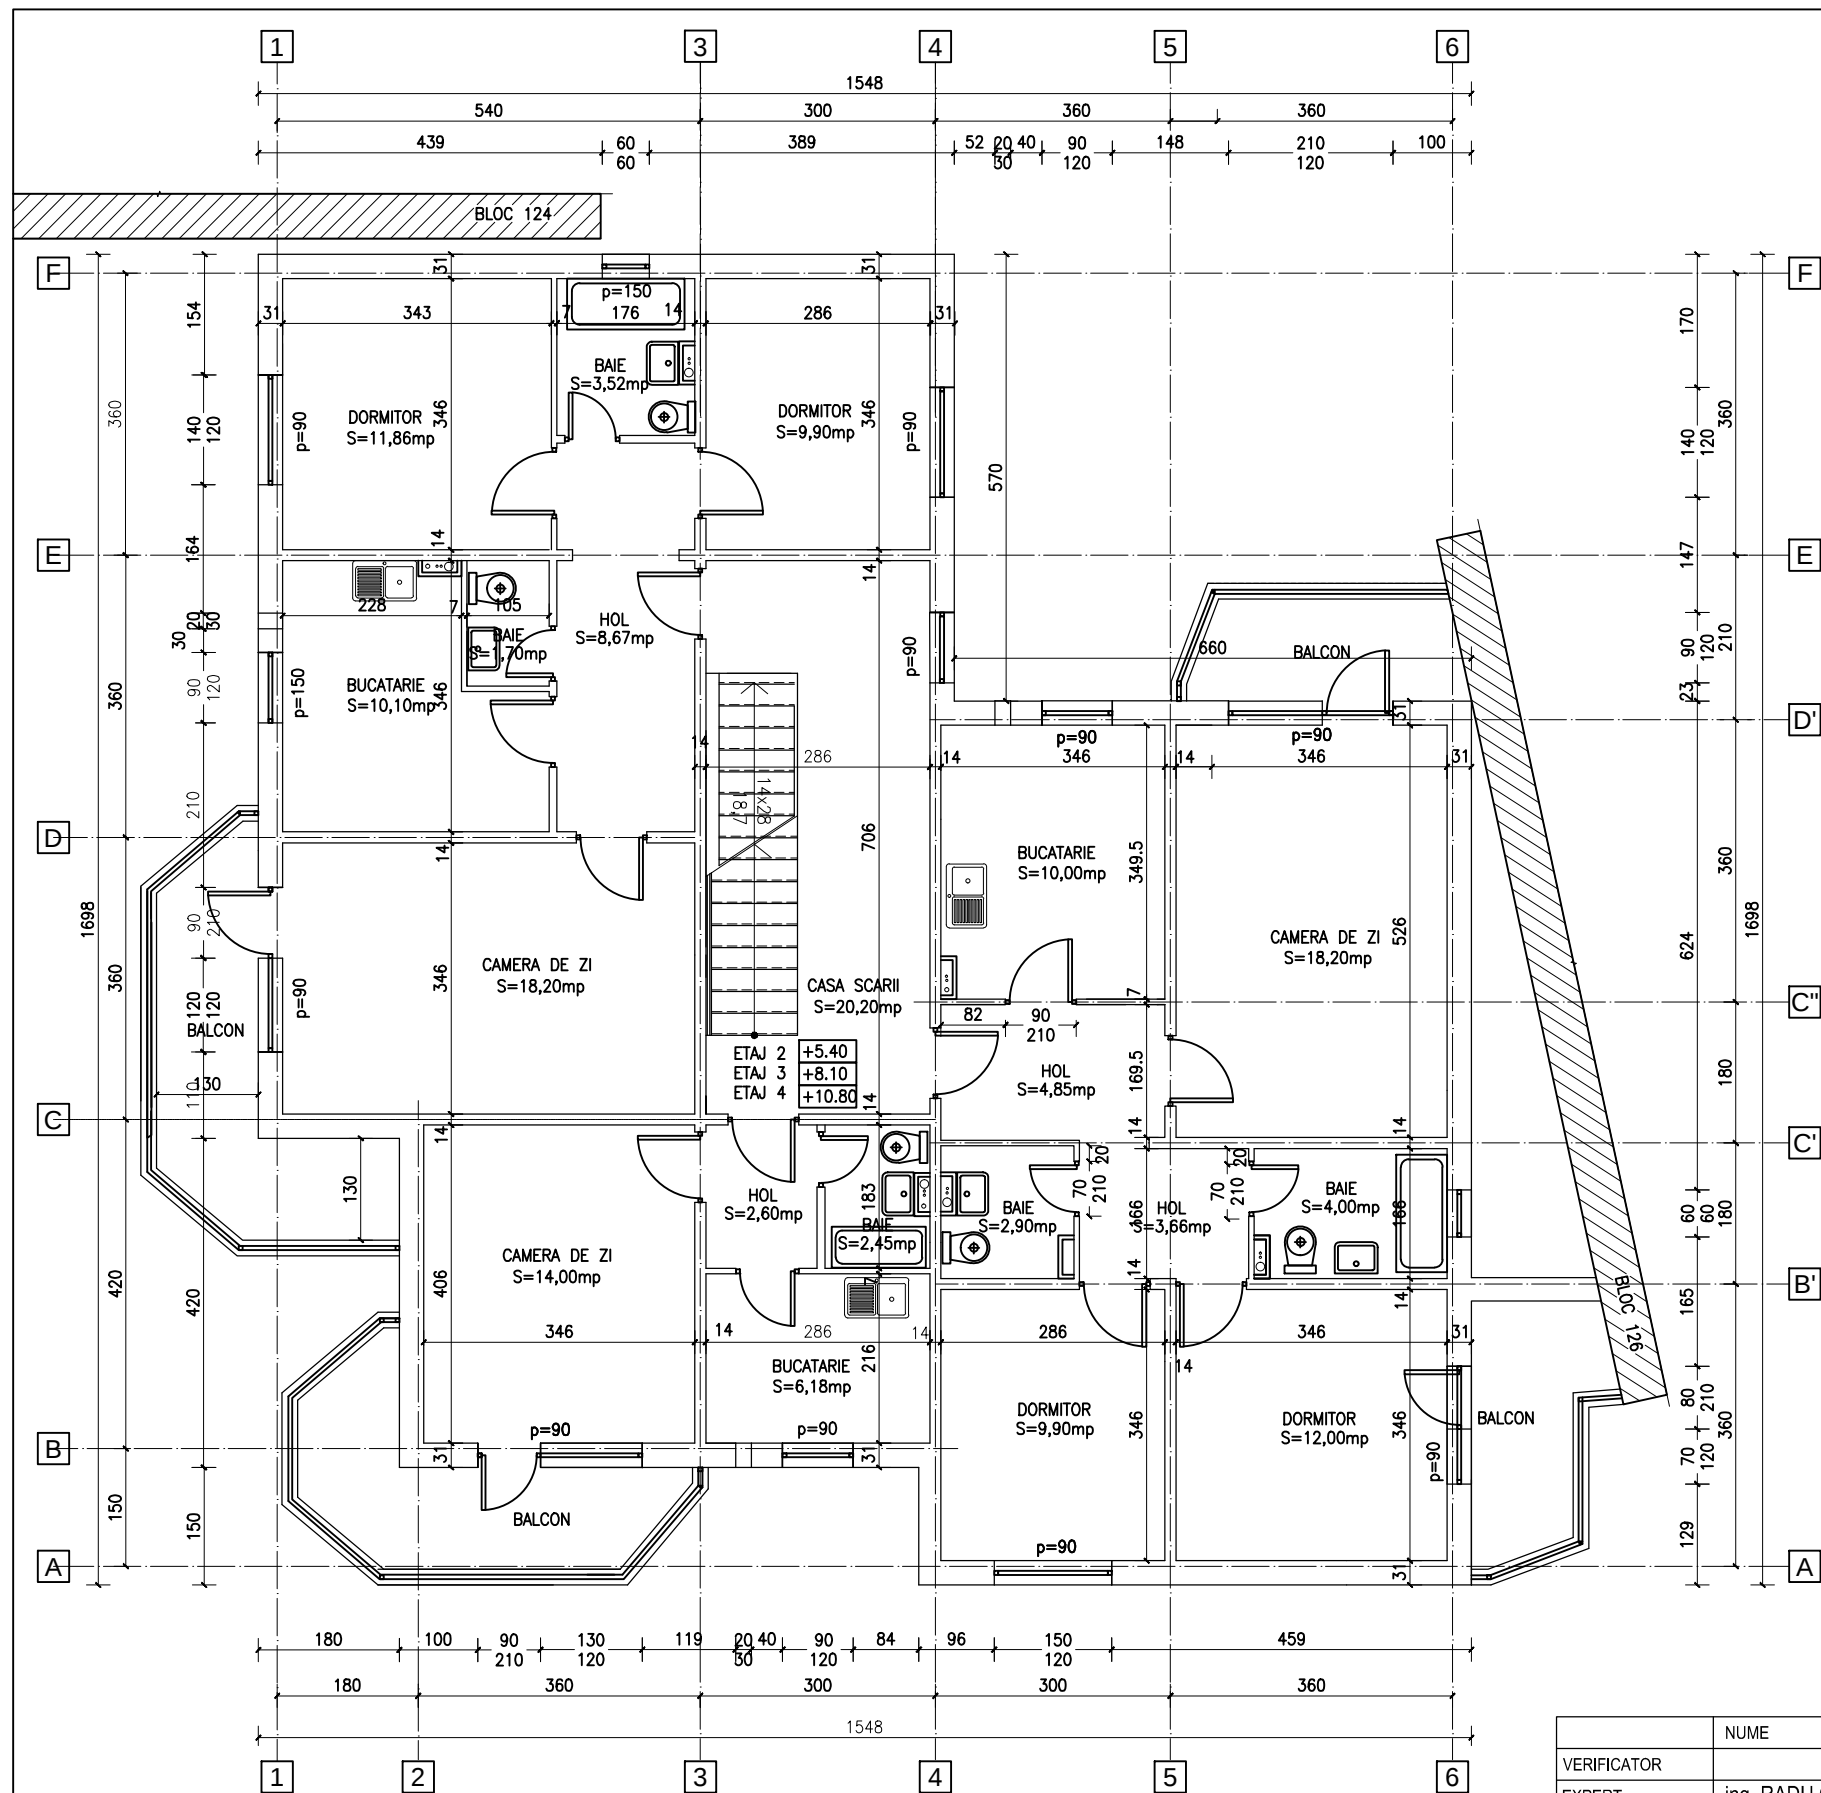
| | | | | | Pl. nr. A3 | |

| | | | | | PLAN ETAJ 1 -situatia existenta- | |

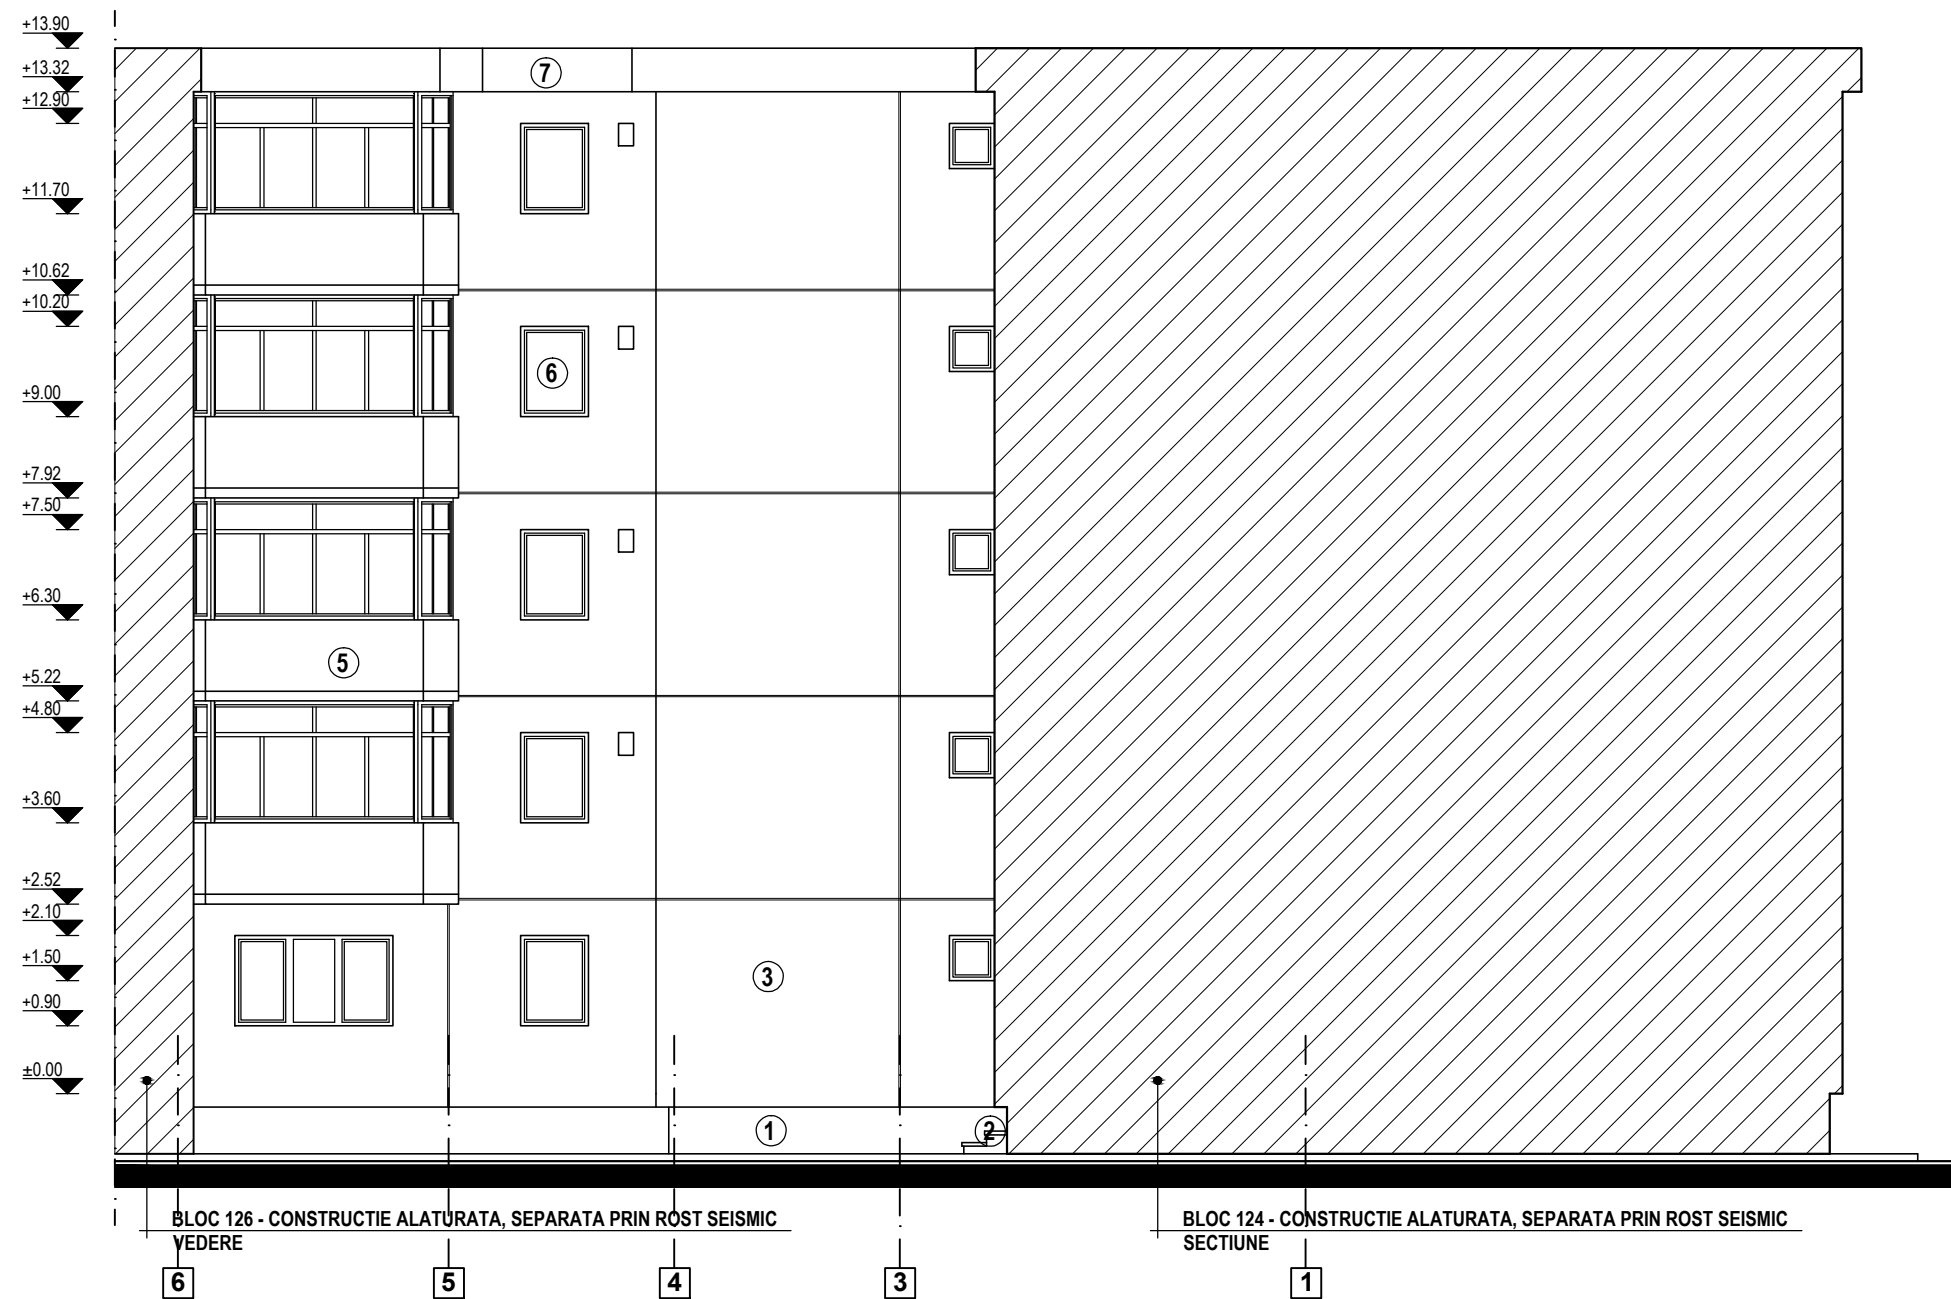
- ① Tencuiala soclu - similipiatra cu ciment gri impartit in asize verticale
- ② Trepte acces bloc de locuinte
- ③ Finisaj panou prefabricat fatada - tencuiala strat vizibil driscuit cu ciment culoare gri
- ④ Finisaj panou prefabricat fatada - caramida aparenta
- ⑤ Parapet balcon - strat vizibil driscuit cu ciment culoare gri / sticla armata / timplarie metalica
- ⑥ Timplarie metalică / PVC
- ⑦ Element atic prefabricat - tencuiala culoare gri

| DESENAT | arh. IULIA GRIGORAS | | | FATADA PRINCIPALA<br>-situatia existenta- | A6 |

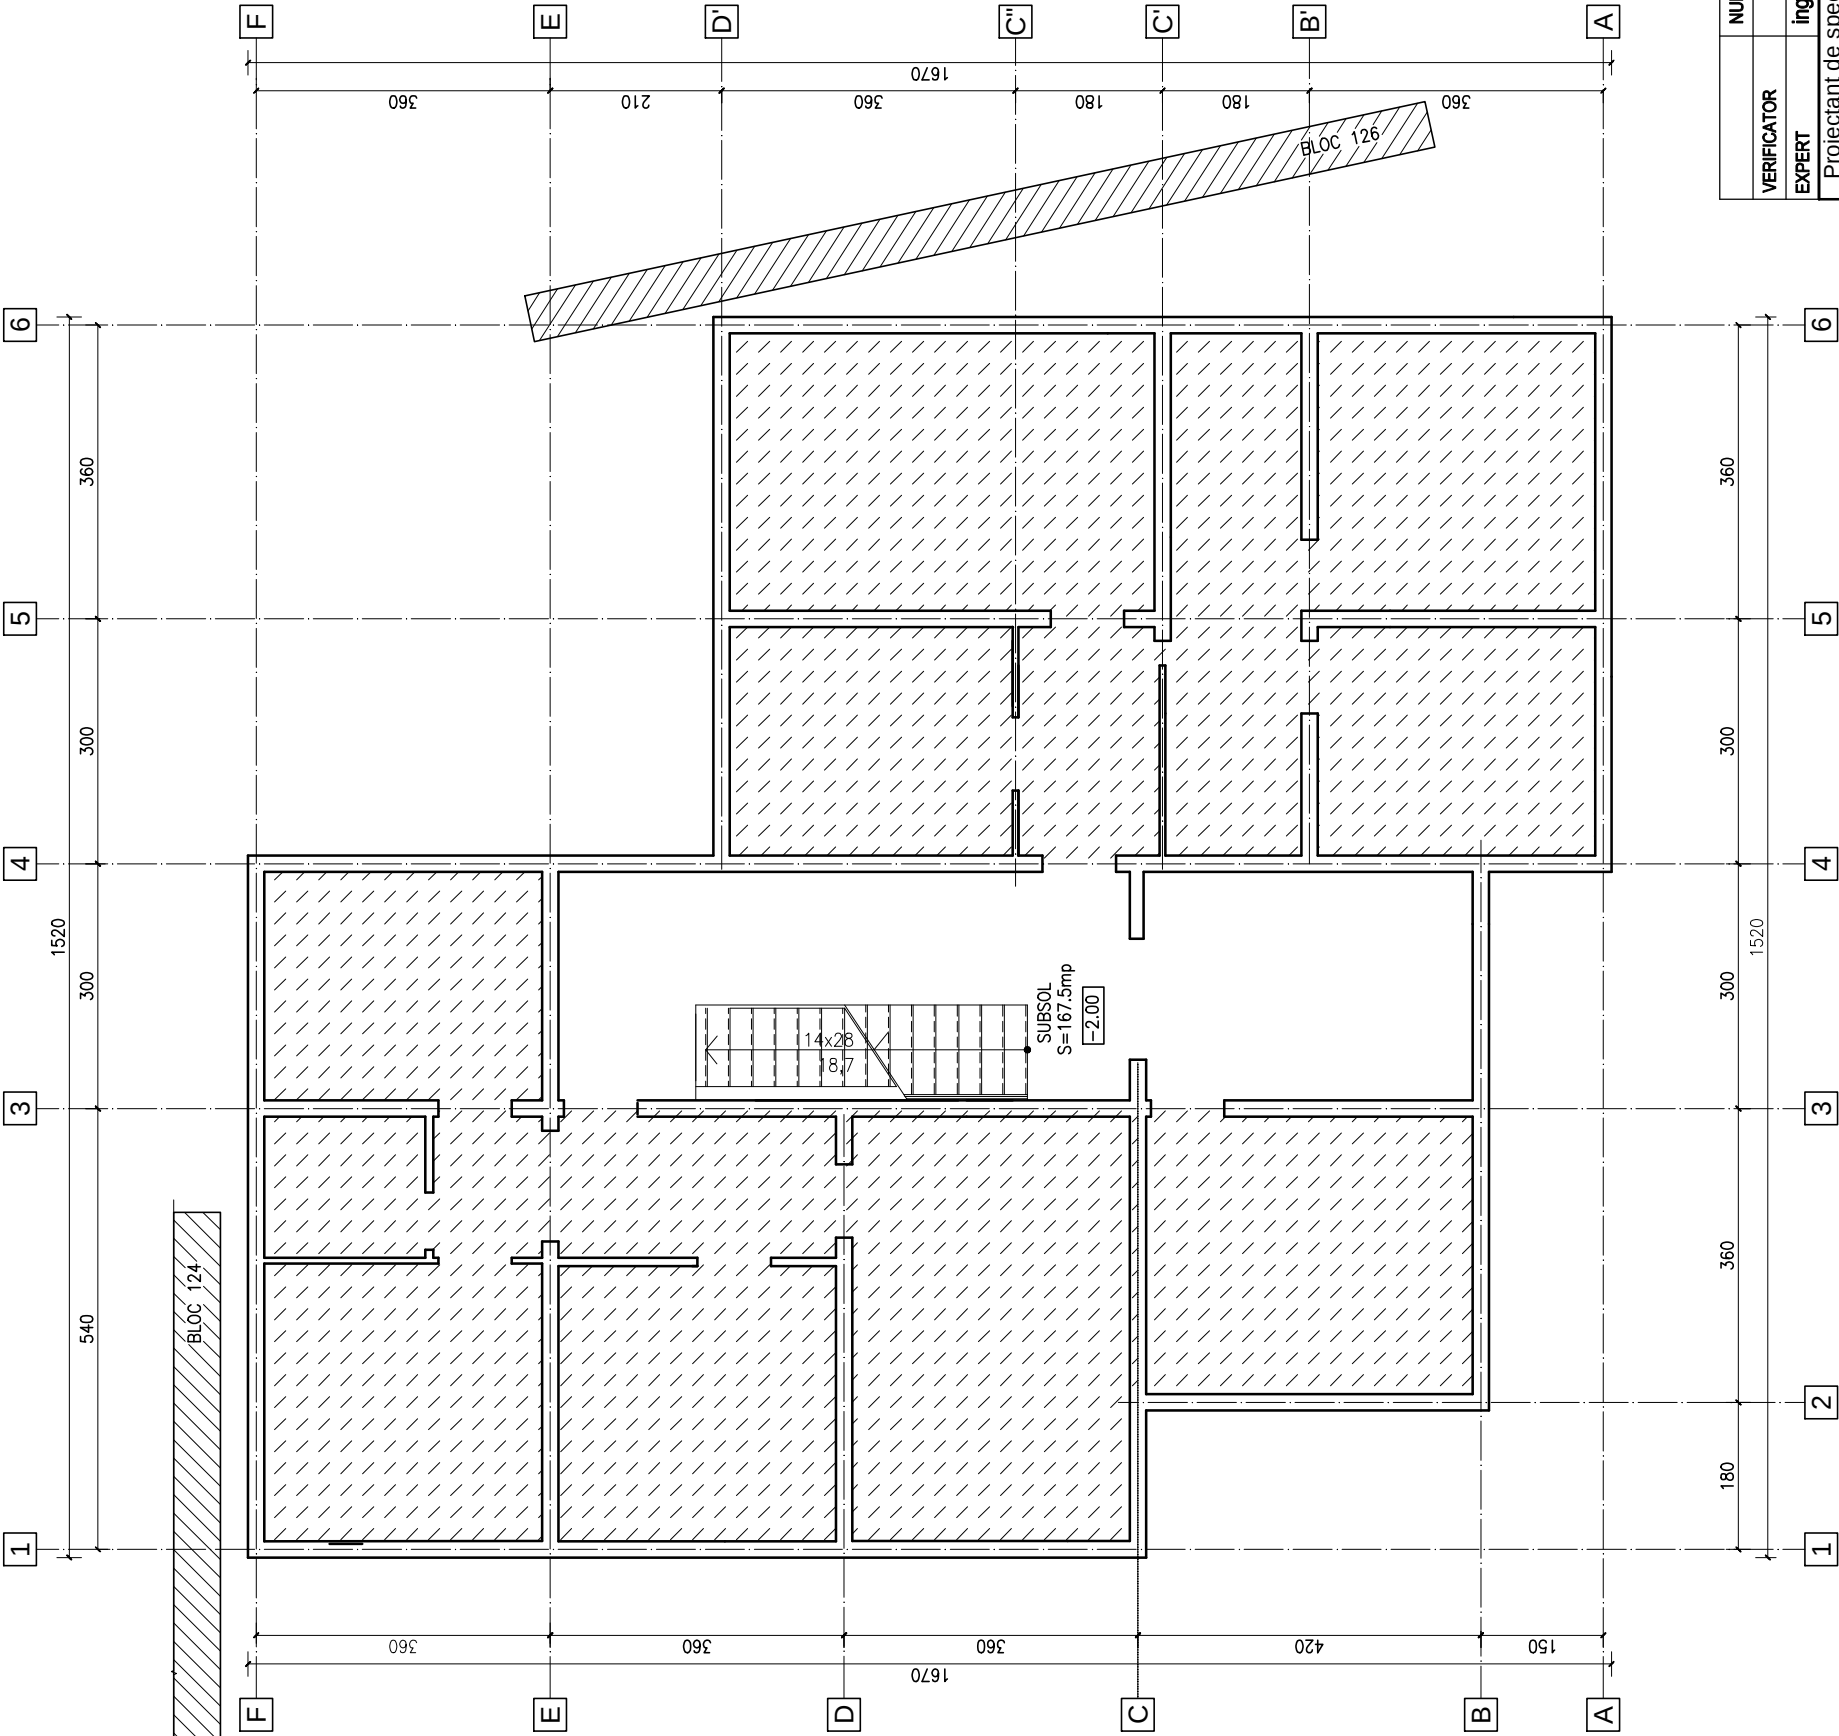
Termoizolatie la intradosul planseului peste subsol

- Șpaleții exteriori ai golurilor de tâmplărie se vor termoizola prin placare cu polistiren expandat grafitat, de 3cm grosime.
- Planșeul peste subsol va fi prevăzut la intradosul plăcii de beton cu termoizolație din polistiren expandat ignifugat de 10cm grosime. Stratul de polistiren va fi protejat prin tencuire pe plasă de fibră de sticlă de 160g/mp.
- Planșeul peste etajul 4 va fi prevăzut cu un strat termoizolant suplimentar din polistiren expandat ignifugat EPS200 de 16cm grosime, montat pe un strat suport barieră de vapori. Peste termoizolație se va realiza hidroizolația cu membrană termosudabilă în 2 straturi.
- Termoizolarea soclului cu polistiren extrudat ignifugat XPS de 8 cm grosime, aplicat la exterior. Stratul de polistiren se va proteja cu o tencuială subțire de 5-10mm grosime, armat cu țesătură din fibre de sticlă, realizată cu materiale specifice tehnologiei termosistem.

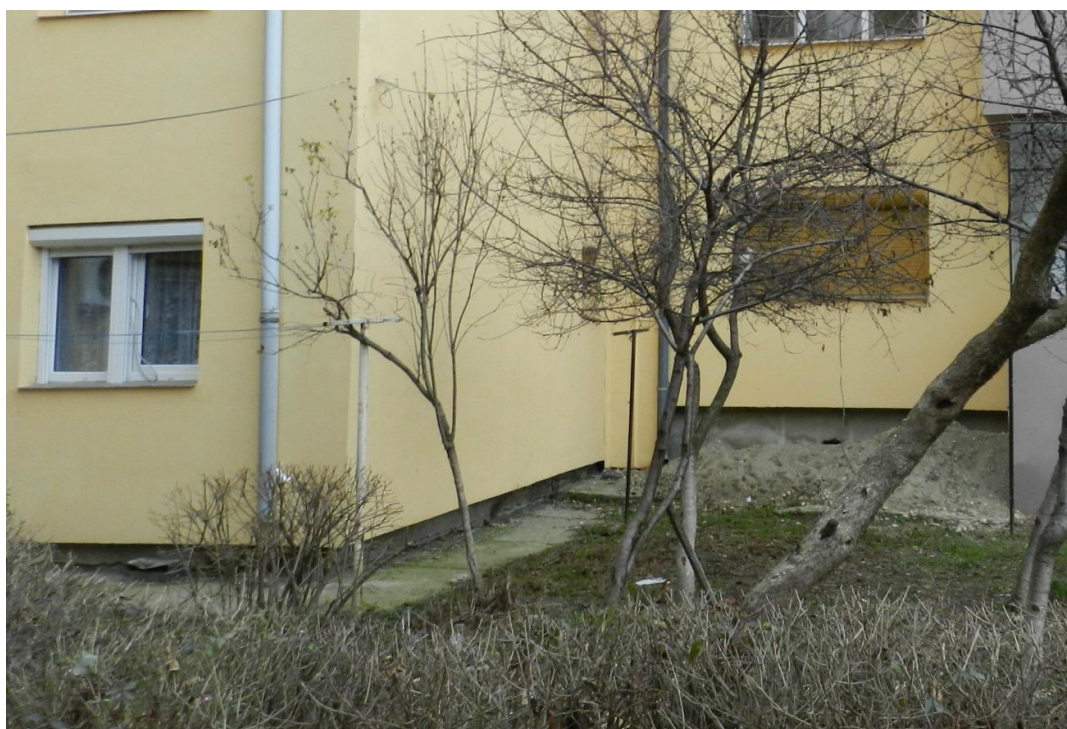
Foto.2 Soclu si trotuar degradat

- fisuri mici in stratul de finisaj exterior precum si in zona imbinarilor verticale si orizontale dintre elementele prefabricate;
- degradări minore ale anvelopei, mai precis mici zone de tencuieli exterioare clivate inclusiv la elevatii;
- trotuar partial degradat.

**4c)** Inaintea de executarea izolatiei termice exterioare ale blocului, se vor indeparta tencuielile degradate si se vor mata fisurile cu mortar fluid M10 (M100).
