**privind aprobarea Documentației de Avizare a Lucrărilor de Intervenții  
„Creșterea eficienței energetice a blocurilor de locuințe în Municipiul Craiova  
bloc 127b, situat în Str.George Vilsan, nr.3A”**

### CREȘTEREA EFICIENȚEI ENERGETICE A BLOCULUI DE LOCUINȚE

127 B, Str. George Vilban Nr. 3A, Mun. Craiova, Jrd. Dof

# REABILITARE TERMICĂ BLOC DE LOCUINȚE

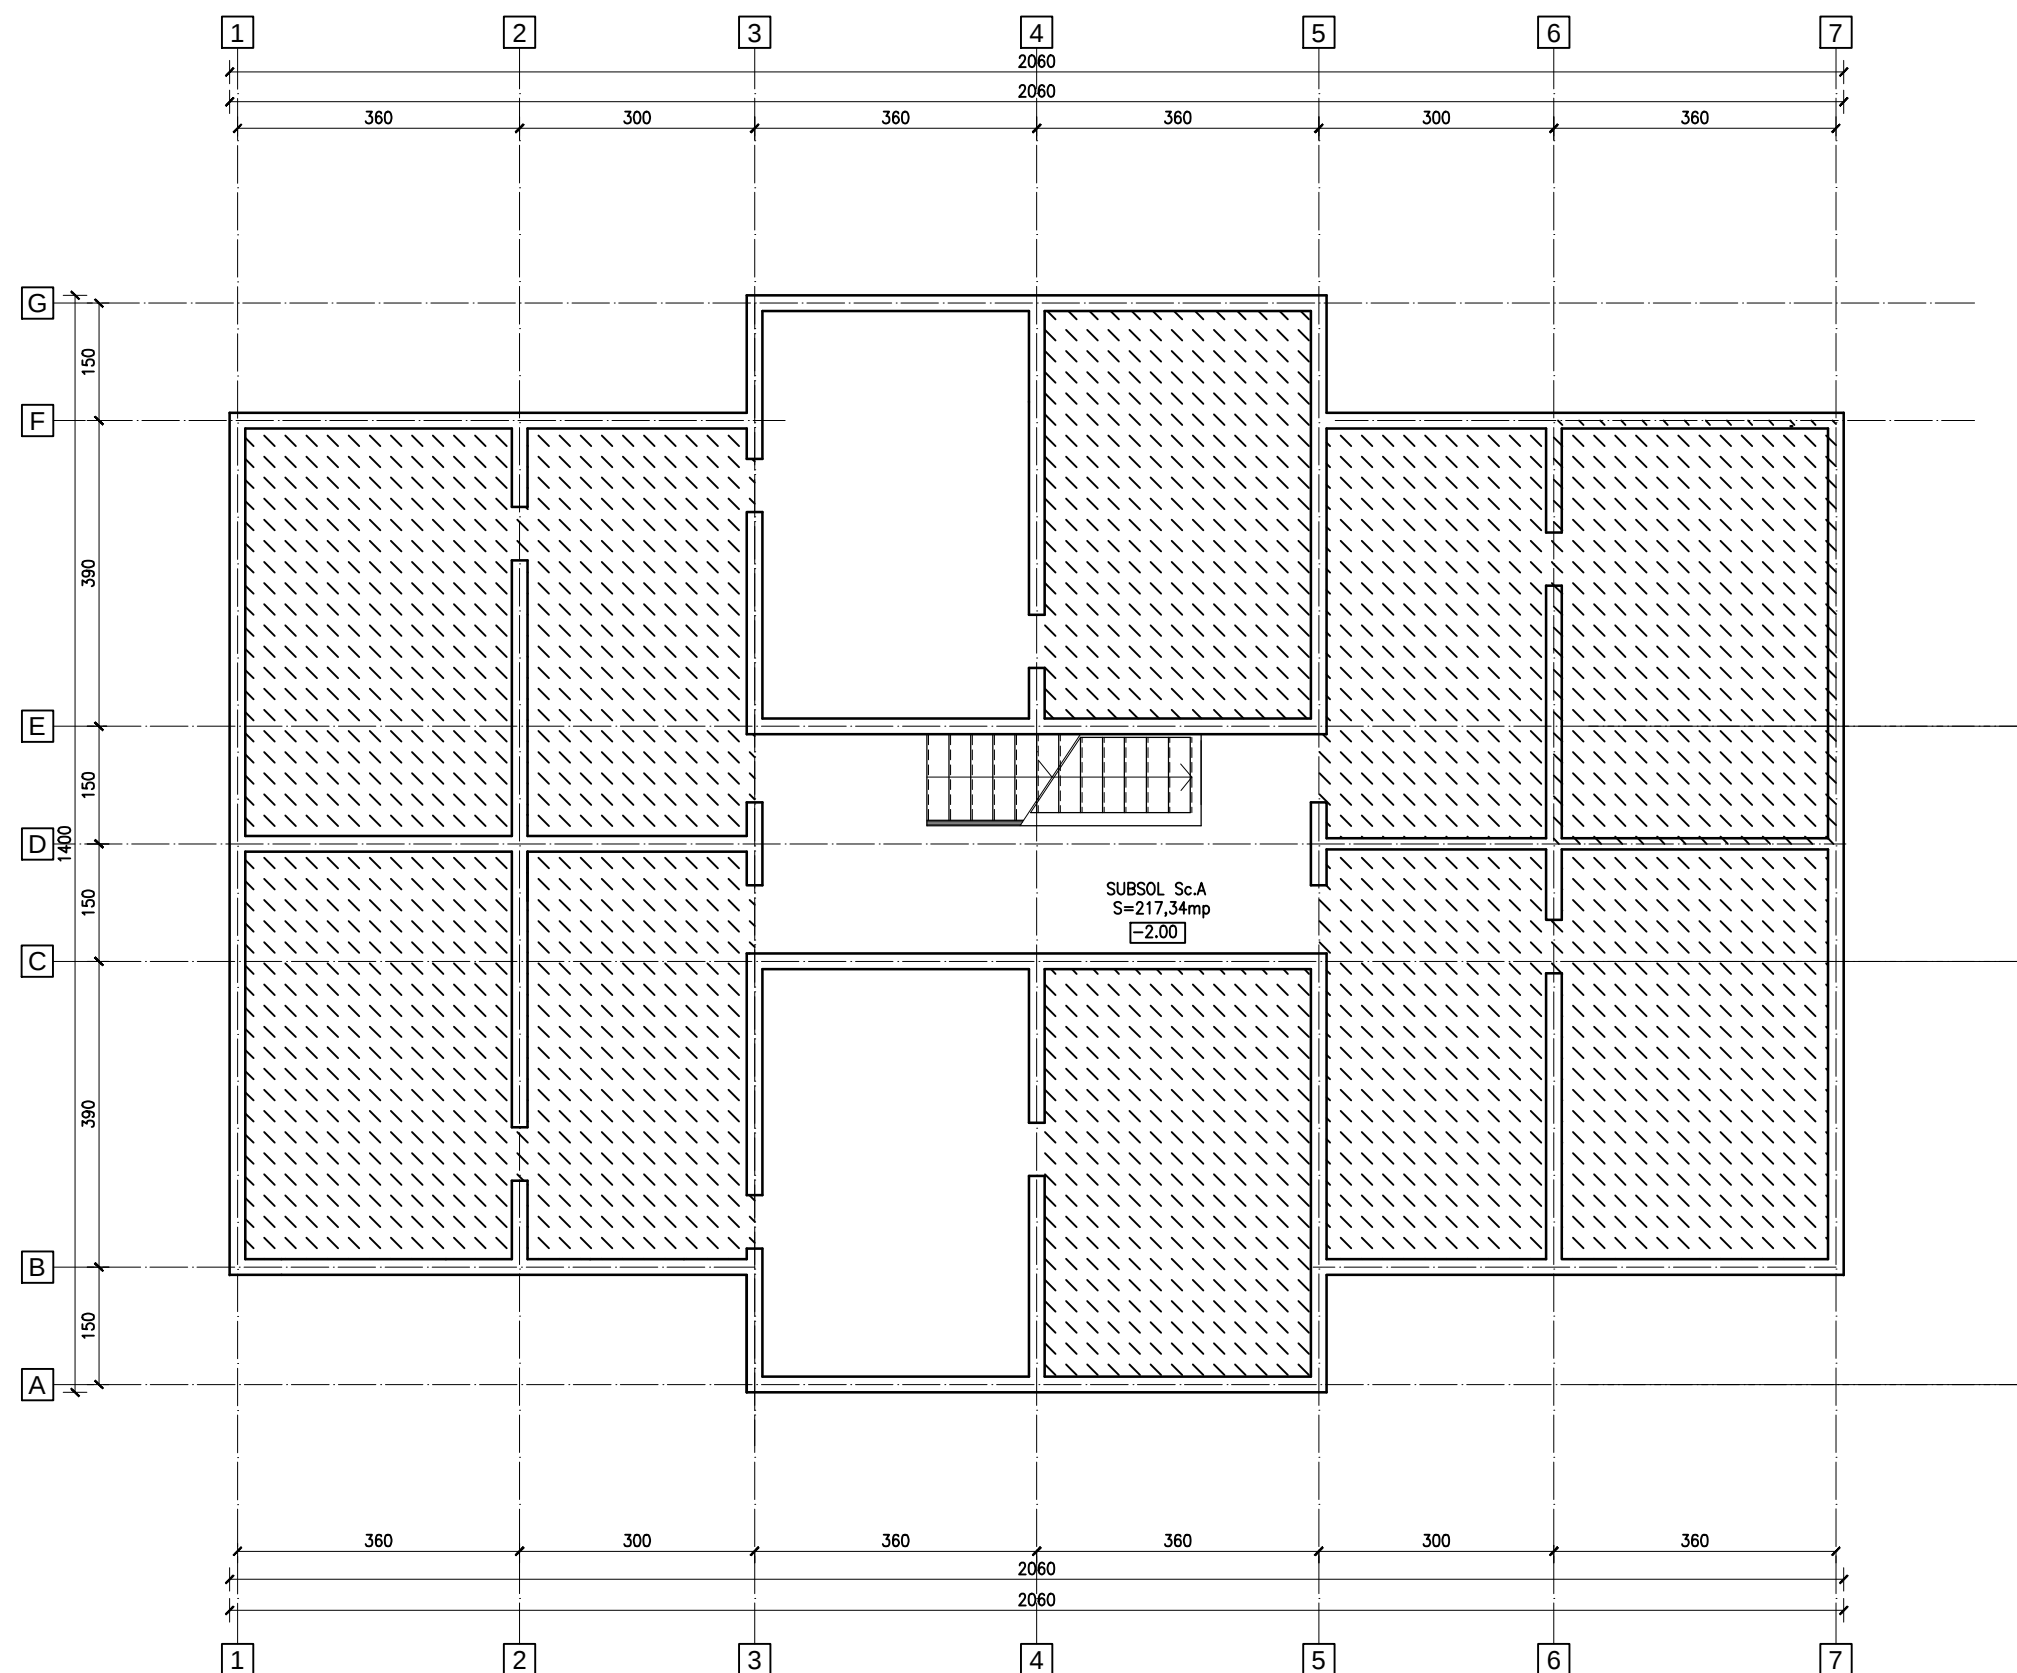
Termoizolatie la intradosul planseului peste subsol

- Planșeul peste subsol va fi prevăzut la intradosul plăcii de beton cu termoizolație din polistiren expandat ignifugat de 10cm grosime. Stratul de polistiren va fi protejat prin tencuire pe plasă de fibră de sticlă de 160g/mp.
- Planșeul peste etajul 4 va fi prevăzut cu un strat termoizolant suplimentar din polistiren expandat ignifugat EPS200 de 16cm grosime, montat pe un strat suport barieră de vapori. Peste termoizolație se va realiza hidroizolația cu membrană termosudabilă în 2 straturi.
- Termoizolarea soclului cu polistiren extrudat ignifugat XPS de 8 cm grosime, aplicat la exterior. Stratul de polistiren se va proteja cu o tencuială subțire de 5-10mm grosime, armat cu țesătură din fibre de sticlă, realizată cu materiale specifice tehnologiei termosistem.

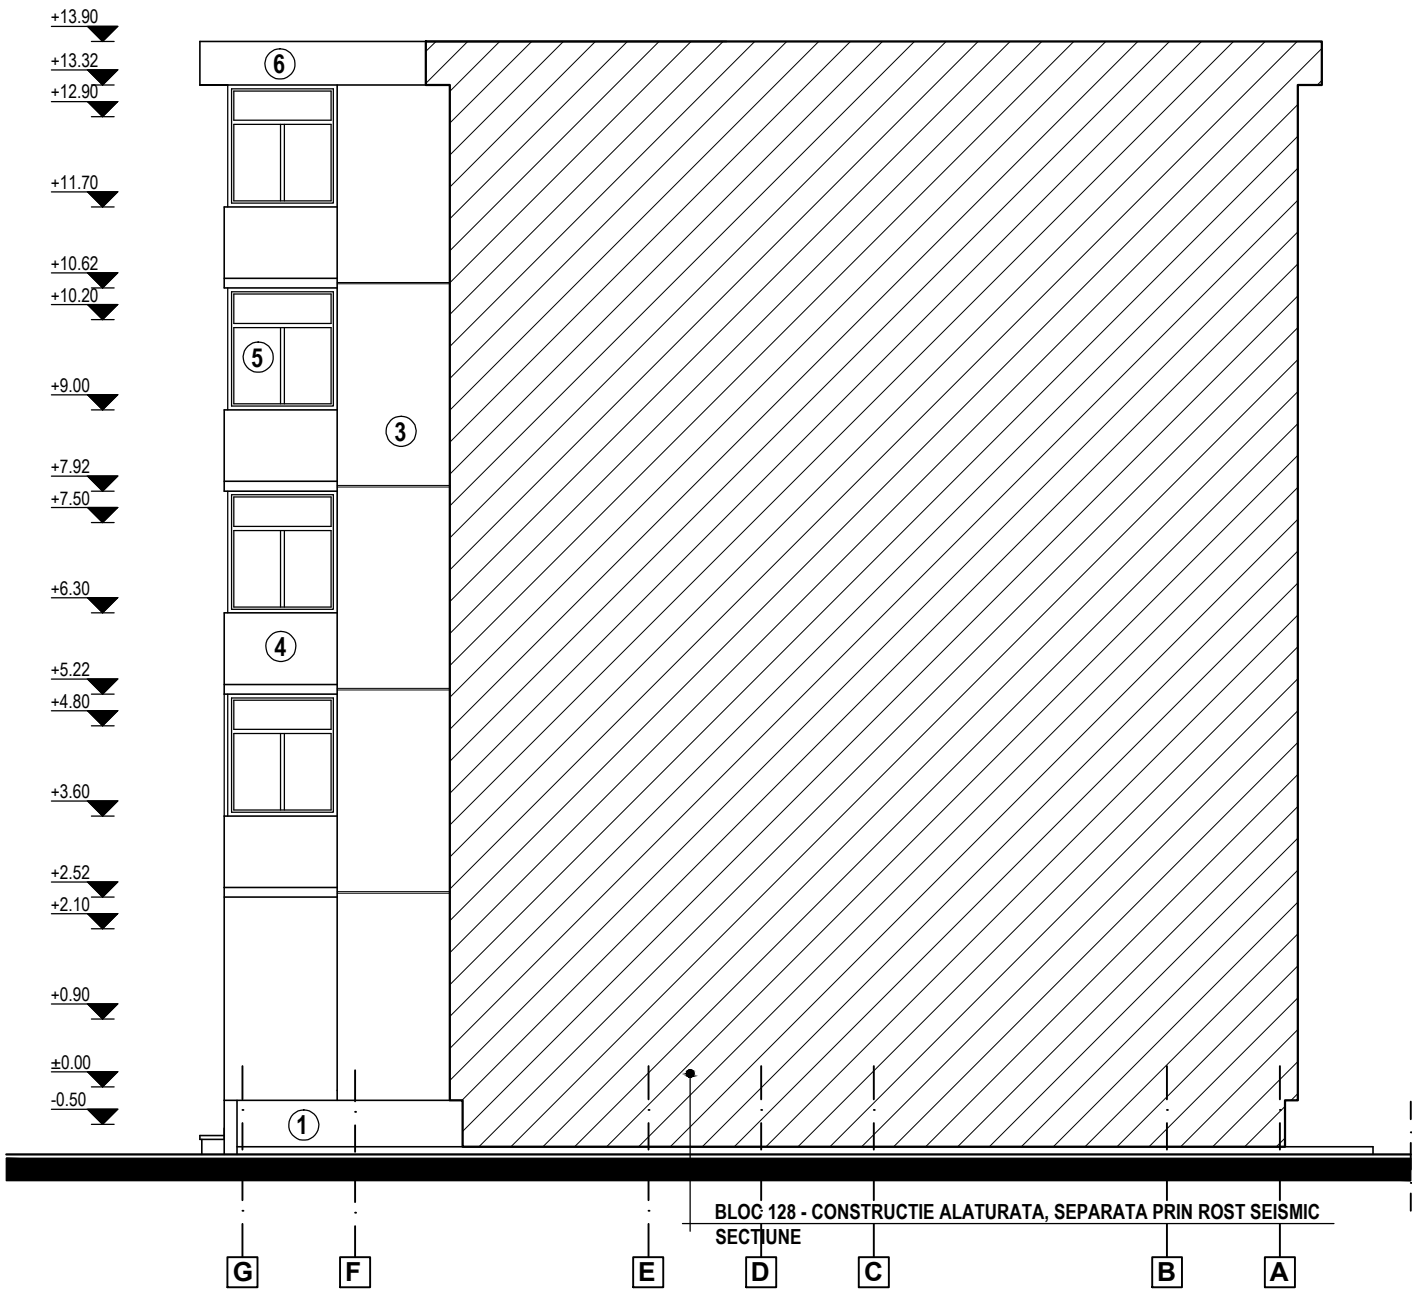
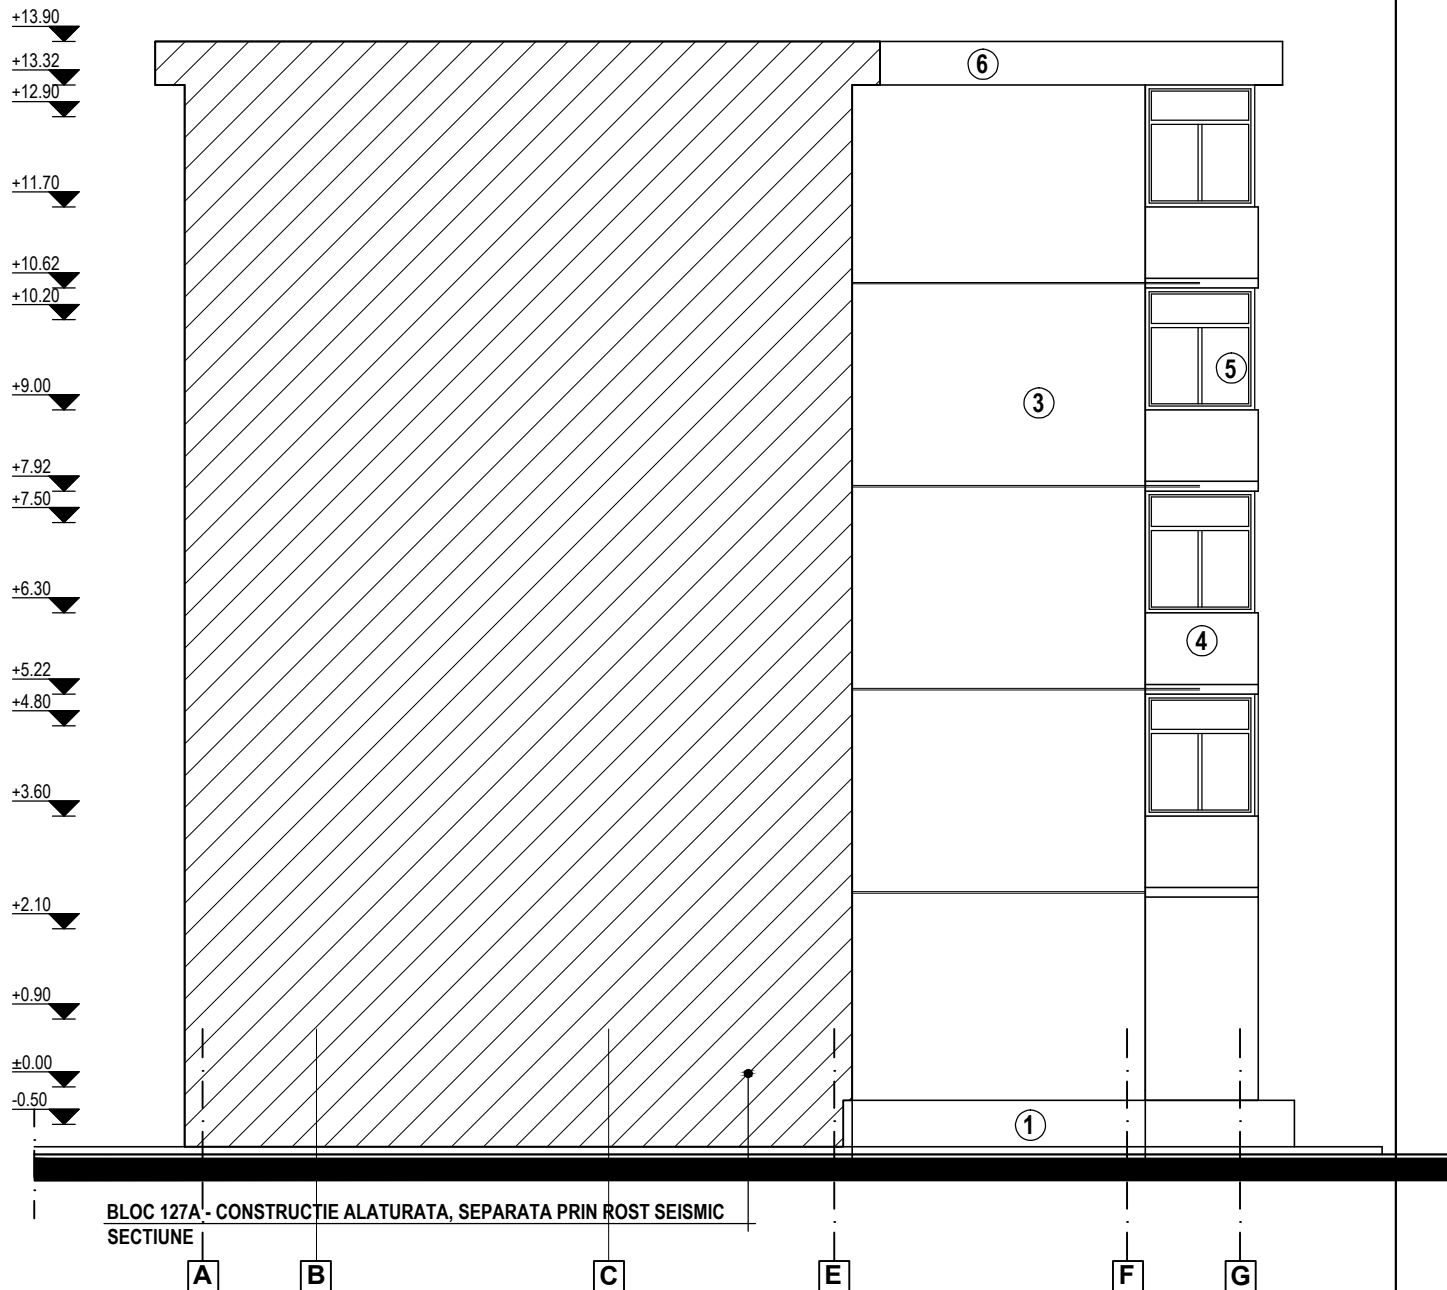
- ① Tencuiala decorativa structurata pe termosistem la soclu
- ② Trepte acces bloc de locuinte
- ③ Finisaj panou prefabricat fatada - tencuiala decorativa structurata pe termosistem
- ④ Parapet balcon - tencuiala decorativa structurata pe termosistem
- ⑤ Timplarie PVC cu geam termopan low-e
- ⑥ Element atic prefabricat - tencuiala decorativa structurata pe termosistem

- *Pereții exteriori ai clădirii se vor placa cu un strat termoizolant din plăci de polistiren expandat ignifugat EPS80, de 10cm grosime, amplasat la fața exterioară a pereților, peste finisajul existent care va fi curățat și reparat în prealabil. Stratul de polistiren se va proteja cu o tencuială subțire de 5-10mm grosime, armat cu țesătură din fibre de sticlă, realizată cu materiale specifice tehnologiei termosistem, cu tencuială decorativă structurată.*

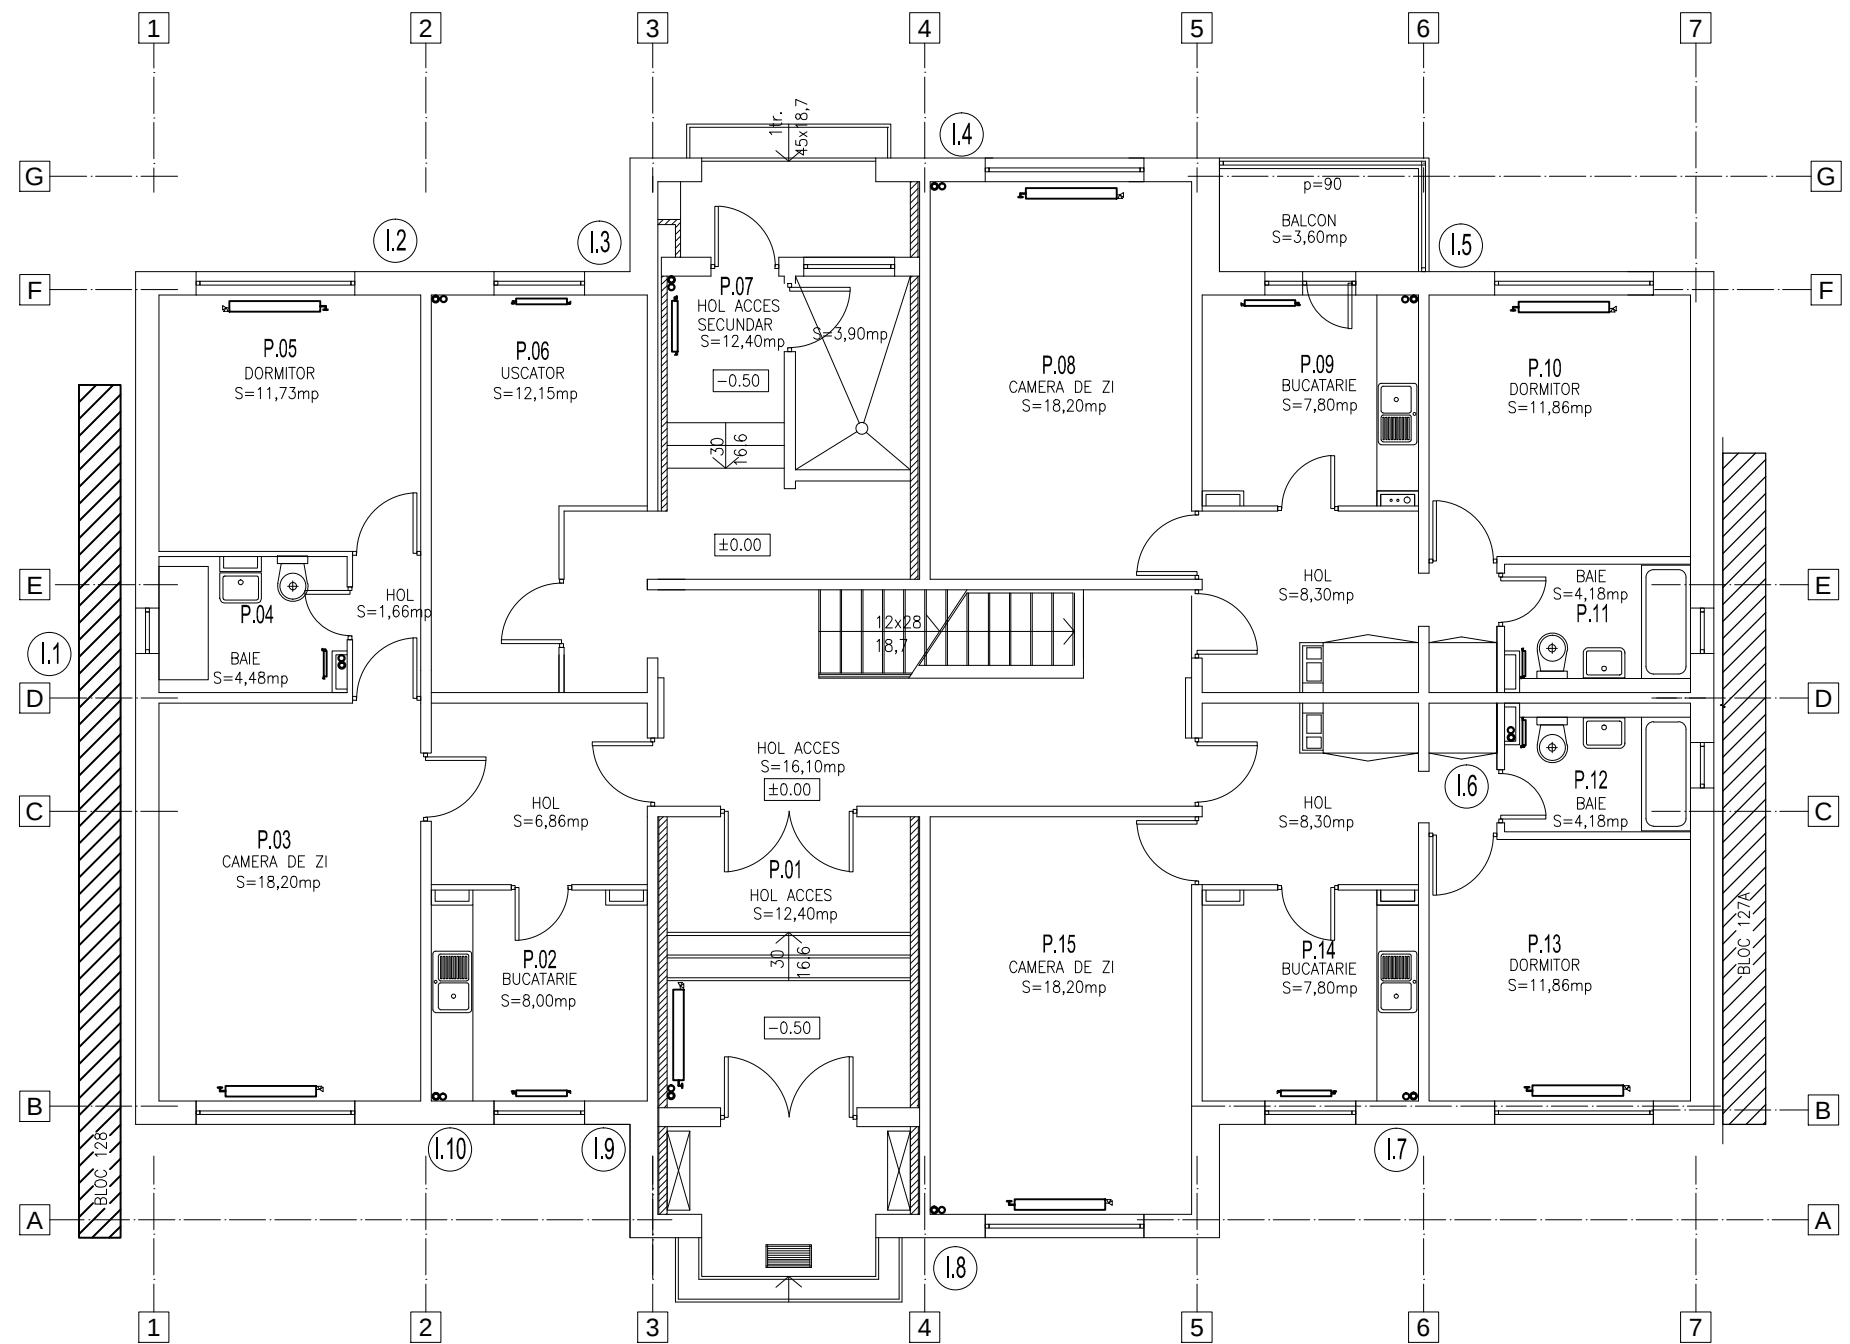
NOTA: Prin proiect se prevede:  
— Montarea robinetilor cu cap termostatat la radiatoare.

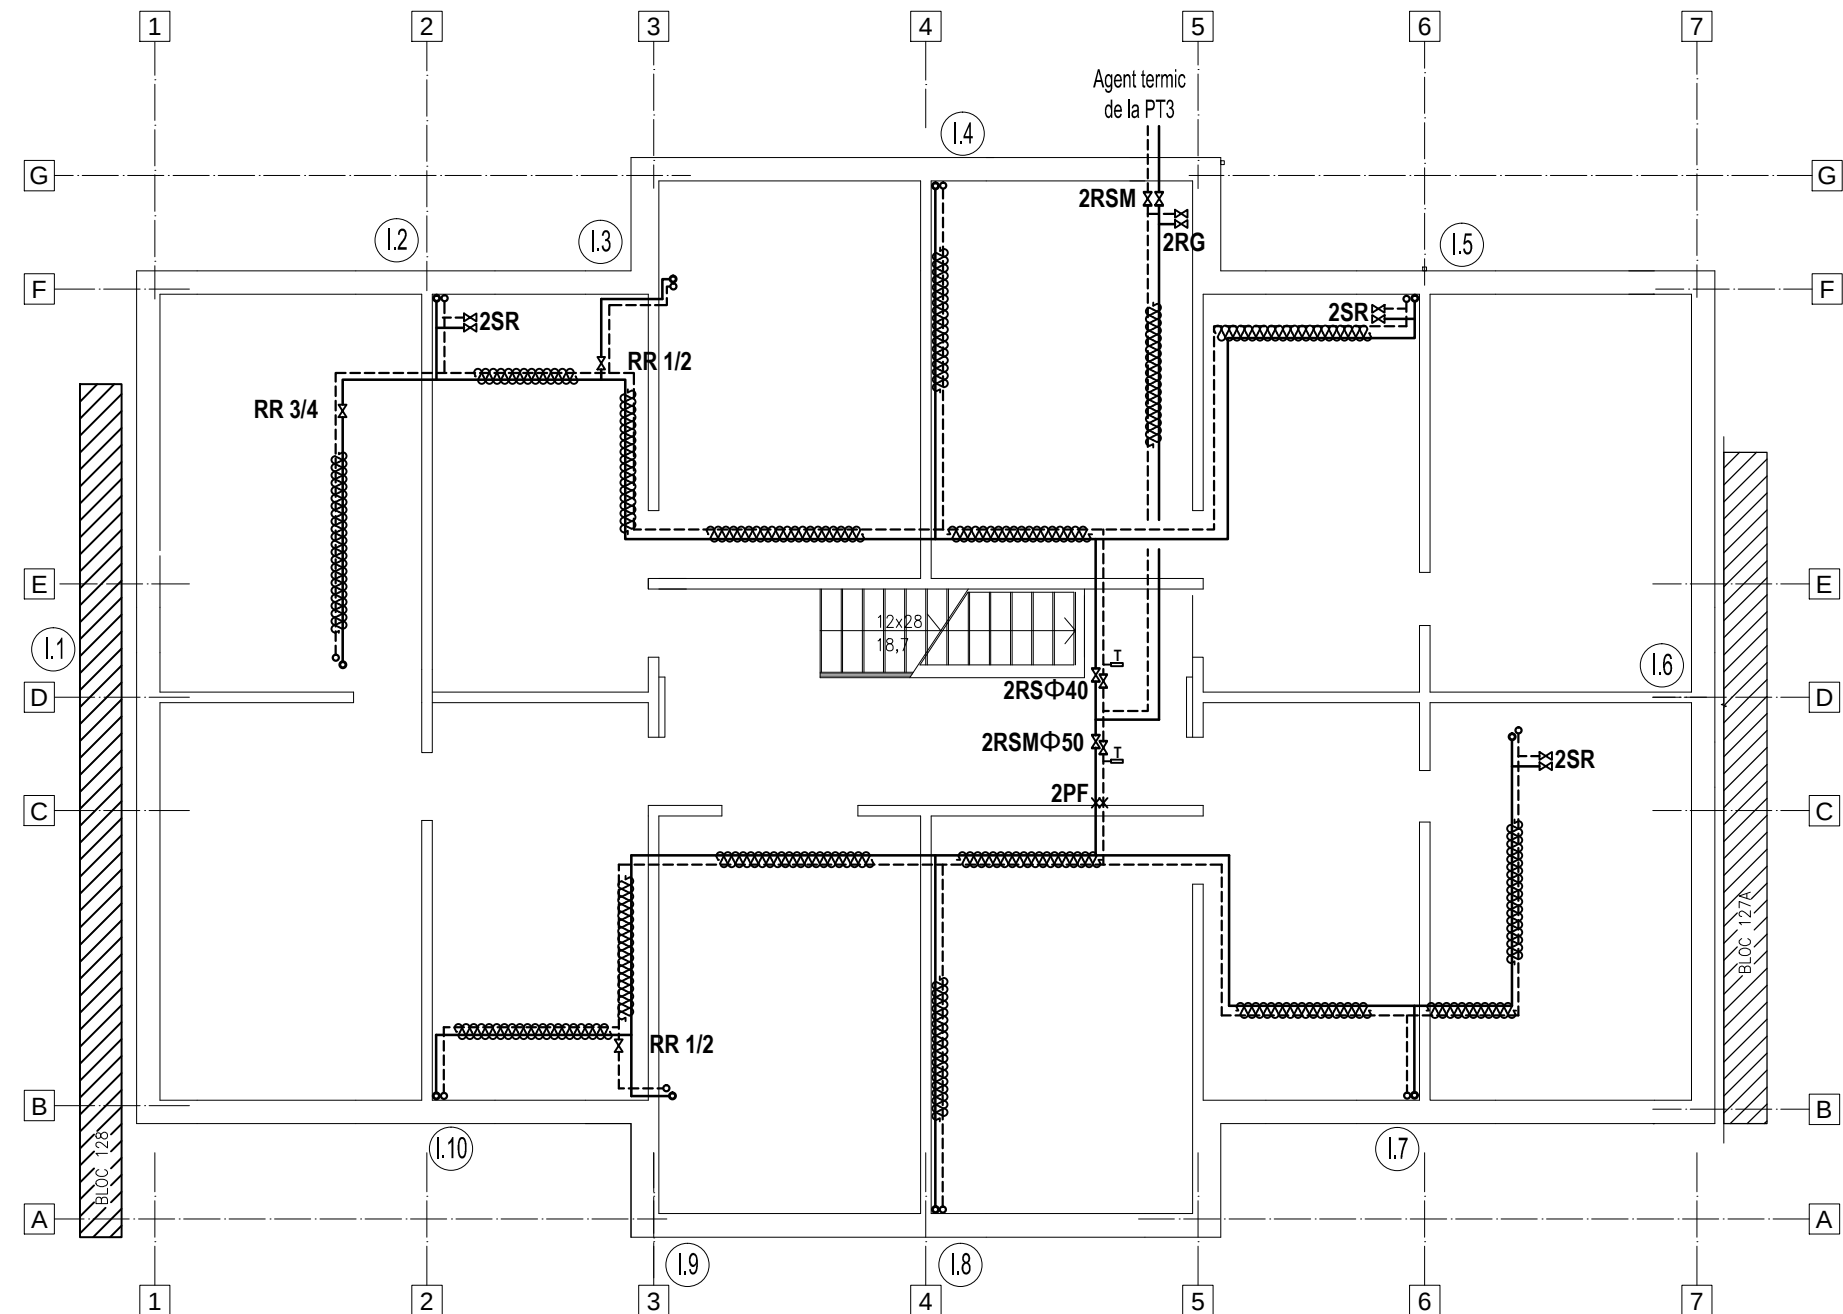
NOTA: Prin proiect se prevede:  
- inlocuirea vanelor defecte/nefunctionale de pe conductele de distributie din subsolul tehnic, cu robinete de inchidere si reglare sferice;  
- inlocuirea termoizolatiei deteriorate la conductele de incalzire existente cu cochilii izolante din vata minerala bazaltica de 5 cm, protejate cu folie din aluminiu.

- Înlocuirea vanelor defecte / nefuncționale de pe conductele de distribuție din subsolul tehnic, cu robinete de închidere și reglare sferice;
- Montarea robinetelor de echilibrare termohidraulică la baza coloanelor de încălzire, în subsolul blocului;
- Înlocuirea termoizolației deteriorate la conductele de încălzire existente în subsolul tehnic cu cochilii din vată minerală de 5 cm grosime, protejate cu folie din aluminiu de înaltă rezistență;
- Montarea robineților cu cap termostatat la radiatoare.
