**privind aprobarea Documentației de Avizare a Lucrărilor de Intervenții  
„Creșterea eficienței energetice a blocurilor de locuințe în Municipiul Craiova  
bloc M15, sc. 1,2, situat în Str.Vasilescu Carpen, nr.2”**

**Proiect nr. 1301\_16/2013 CRESTEREA EFICIENTEI ENERGETICE A BLOCULUI DE LOCUINTE –M15,**  
**Faza: E.T. Str. Vasilescu Carpen, Nr.2, Municipiul Craiova, Judetul Dolj**  
**BENEFICIAR : MUNICIPIUL CRAIOVA**

# REABILITARE TERMICĂ BLOC DE LOCUINȚE

## AUDIT ENERGETIC

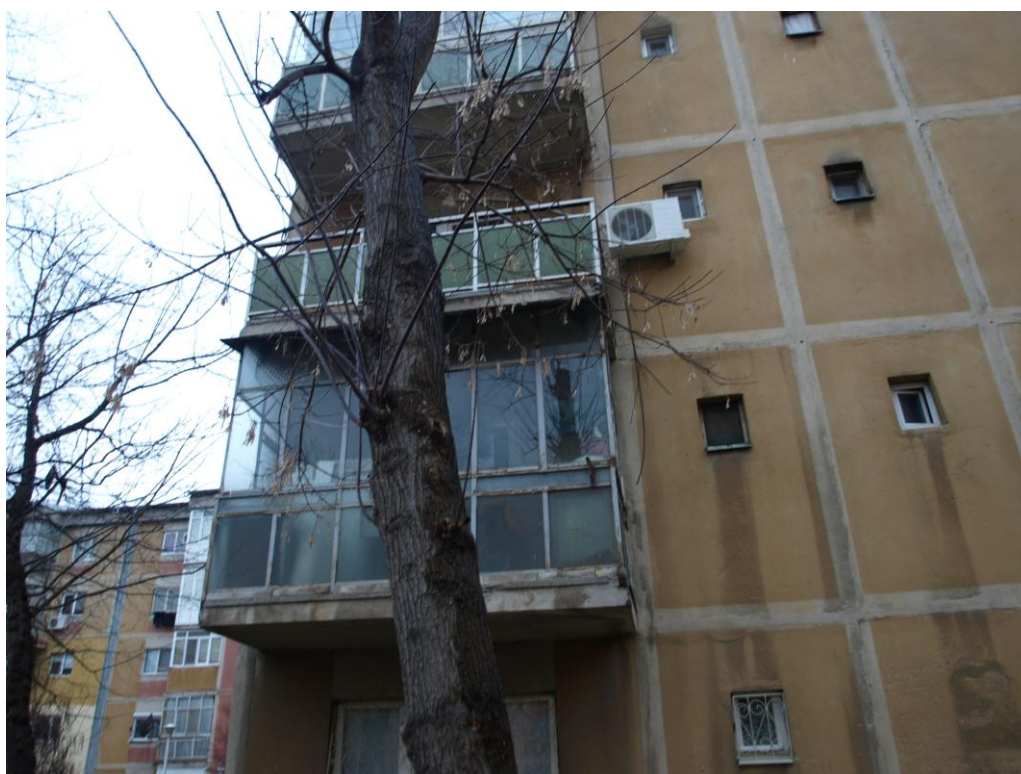
Foto.2 Fatada laterala stanga scara1; parapeti din sticla la balcoane

- peretii exteriori prezintă fisuri mici verticale si zone mici de clivaj la tencuielile exterioare;
- montantii metalici de la parapetii de sticla ai balcoanelor sunt rari si insuficient fixati de placa din beton; parapetii de la balcoane initial erau toti din sticla pe structura metalica; o parte din locatari au inlocuit sticla cu alte materiale opace;
- majoritatea balcoanelor au fost închise vitrat de către locatari;
- fisuri mici in zonele de imbinare ale aticelor prefabricate;
- tâmplariile ferestrelor sunt usor degradate, acolo unde nu s-au înlocuit de către proprietari;
- soclurile la elevatii au zone cu tencuieli căzute;
- trotuarele de contur prezintă deteriorări pe cca. 20 – 30 % din suprafata lor.

**4c)** Inaintea de executarea izolatiei termice exterioare ale blocului, se vor indeparta tencuielile degradate si se vor mata fisurile cu mortar fluid M10 (M100); se vor indesi montantii de la parapetii balcoanelor de sticla cu acelasi tip de profile si se vor curata si completa sudurile de la placutele de baza ( conform detaliu pl. R1).

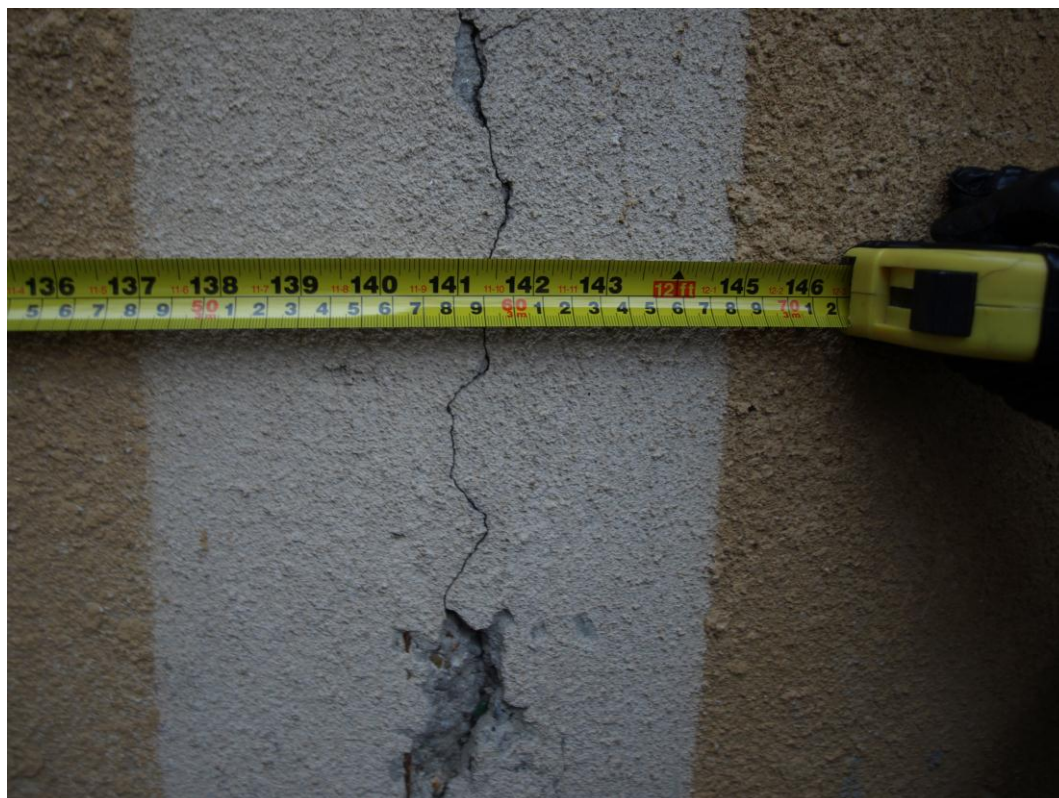
Foto.3 Fisuri in tencuieli – pereti exteriori scara1

- fisuri mici in stratul de finisaj exterior precum si in zona imbinarilor verticale si orizontale dintre elementele prefabricate;
- degradări minore ale anvelopei, mai precis mici zone de tencuieli exterioare clivate inclusiv la elevatii;
- trotuar partial degradat.

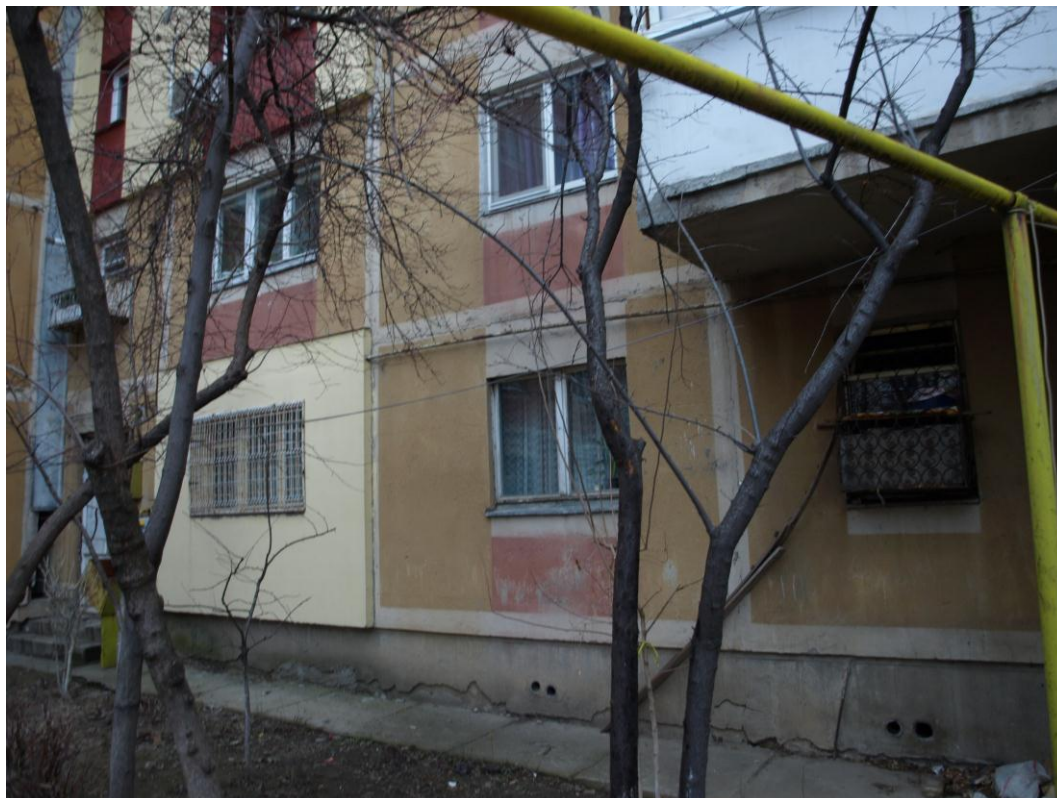
Foto.4 Tencuieli degradate la soclu; trotuar tasat

- degradări minore ale anvelopei, mai precis mici zone de tencuieli exterioare clivate inclusiv la elevatii;
- trotuar partial degradat.

*Înainte de executarea izolației termice exterioare ale blocului, se vor îndepărta tencuielile degradate și se vor mata fisurile cu mortar fluid M10 (M100); se vor îndesi montanții de la parapetii balcoanelor de sticlă cu același tip de profile și se vor curăța și completa sudurile de la placutele de baza (conform detaliu pl. R1).*

- Termoizolarea soclului cu polistiren extrudat ignifugat XPS de 8 cm grosime, aplicat la exterior. Stratul de polistiren se va proteja cu o tencuială subțire de 5-10mm grosime, armat cu țesătură din fibre de sticlă, realizată cu materiale specifice tehnologiei termosistem.

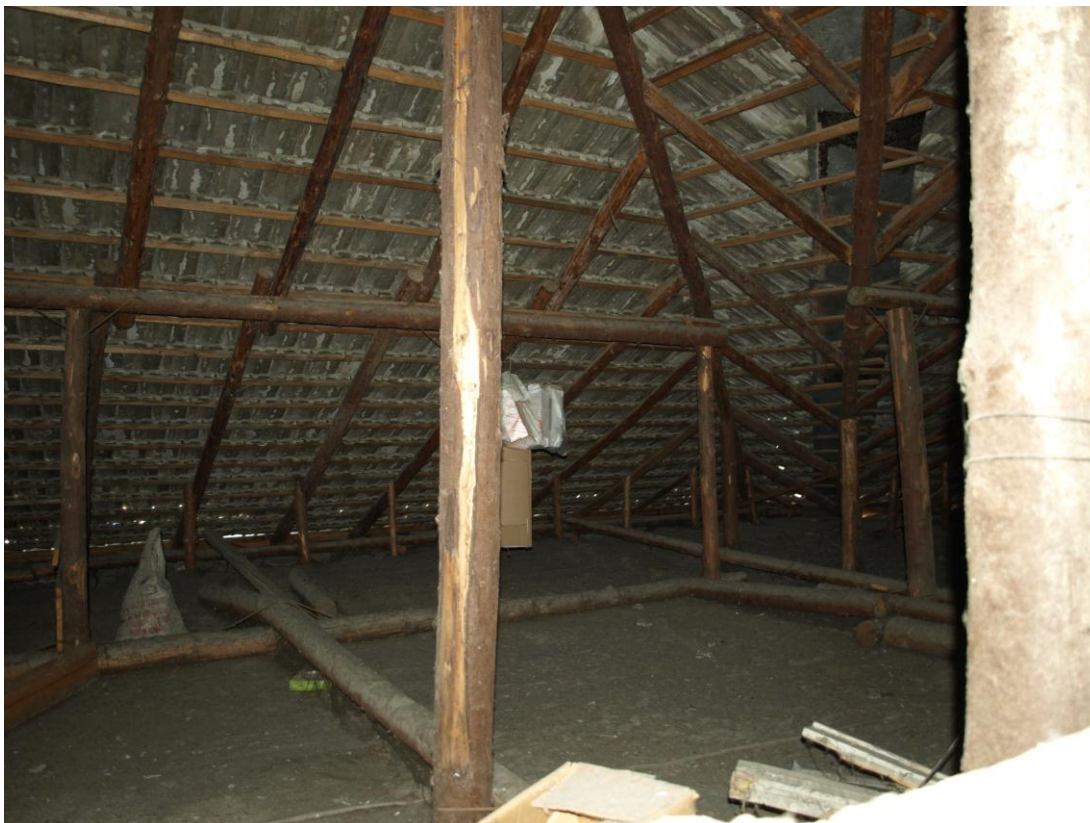
Foto.8 Popi sarpanta rezemati direct pe planseu; contrafise si clesti lipsa

- la inspectia la obiectiv nu s-au identificat degradări ale elementelor structurale principale;
- imbinările, atat cele verticale, cat si orizontale, dintre panourile mari prefabricate de beton armat prezintă zone care nu mai sunt etansate;
- sarpanta din lemn executata de locatari peste terasa nu este suficient de bine ancorata; popii de lemn reazema direct pe planseul de beton armat; lipsesc contrafisele si clestii.
