**privind aprobarea Documentației de Avizare a Lucrărilor de Intervenții**  
**Creșterea eficienței energetice a blocurilor de locuințe în Municipiul Craiova**  
**bloc Bl. V9, situat în Str.Ion Tuculescu, nr.18”**

# **DOCUMENTATIA DE AVIZARE A LUCRARILOR DE INTERVENTII**

**Contract de servicii nr. 44196 din 18.03.2013**

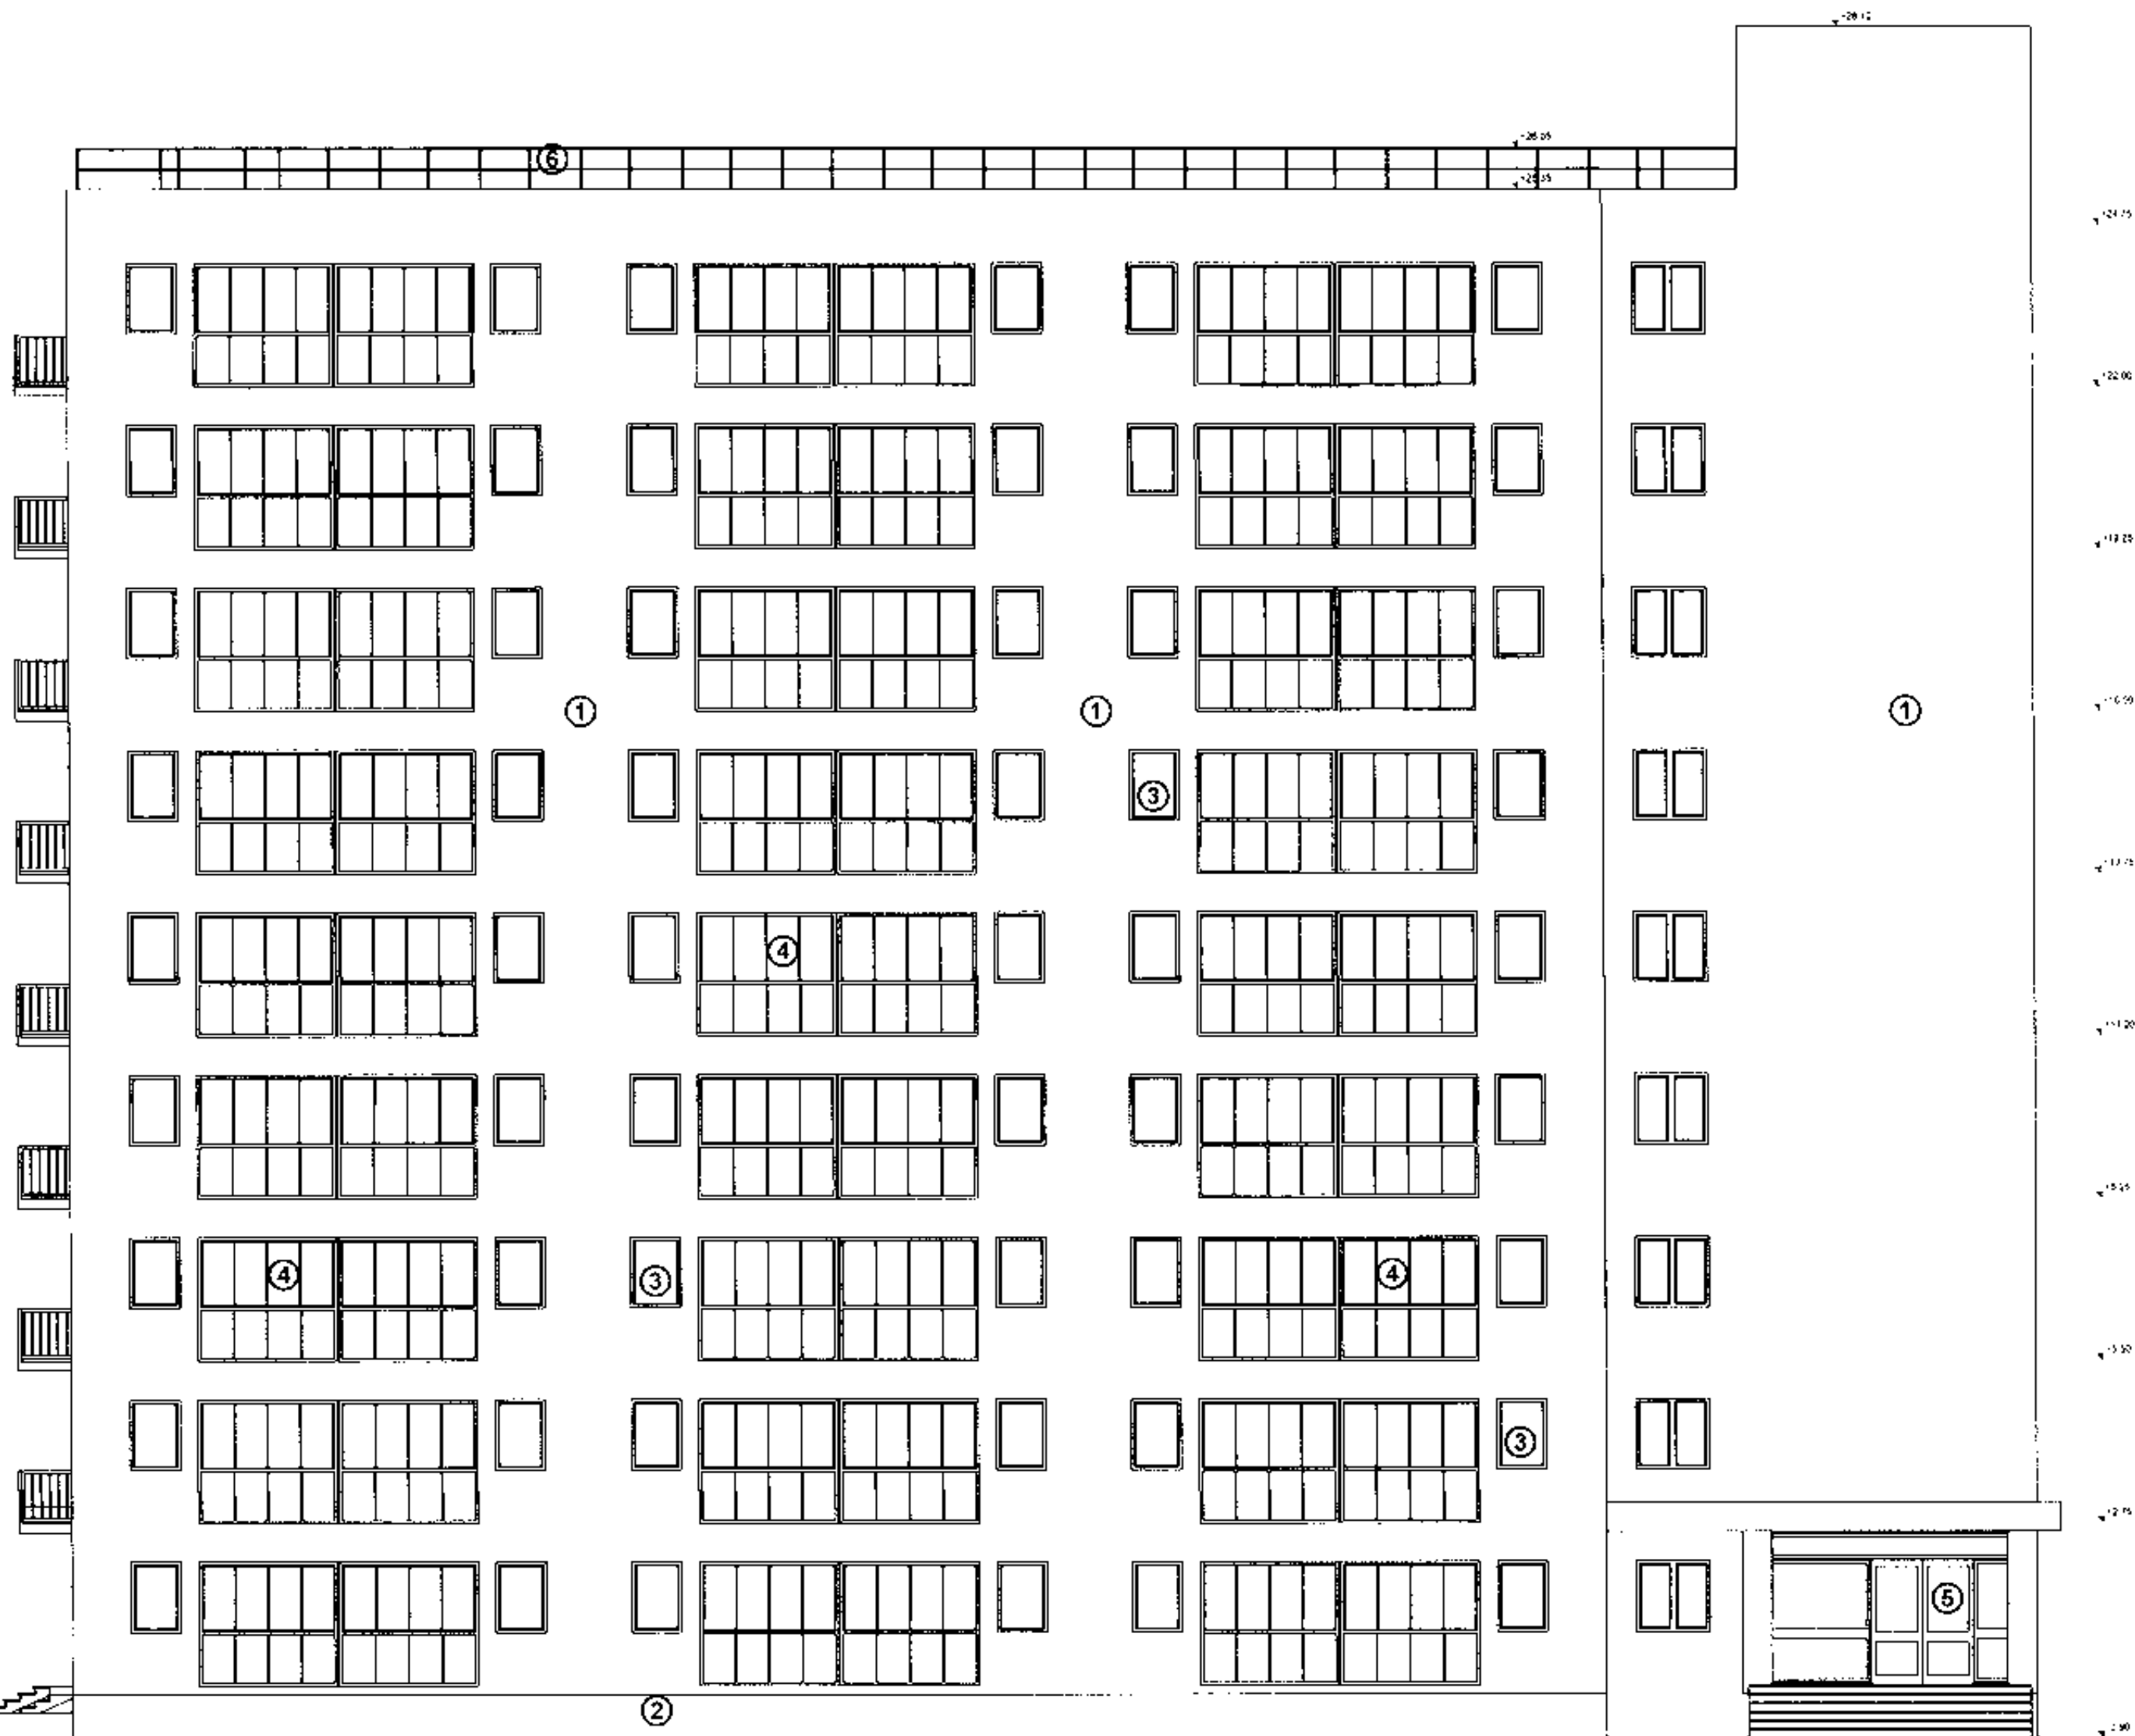
Plansa  
nr.  
**A24**

- 1 - panou termopozant tip sandwich;
- 2 - panou termopozant tip sandwich pentru soclu;
- 3 - lamplare PVC cul alb;
- 4 - lamplare inchidere loggia PVC cul alb;
- 5 - usa PVC cul alb;
- 6 - balustrada metalica de protectie.

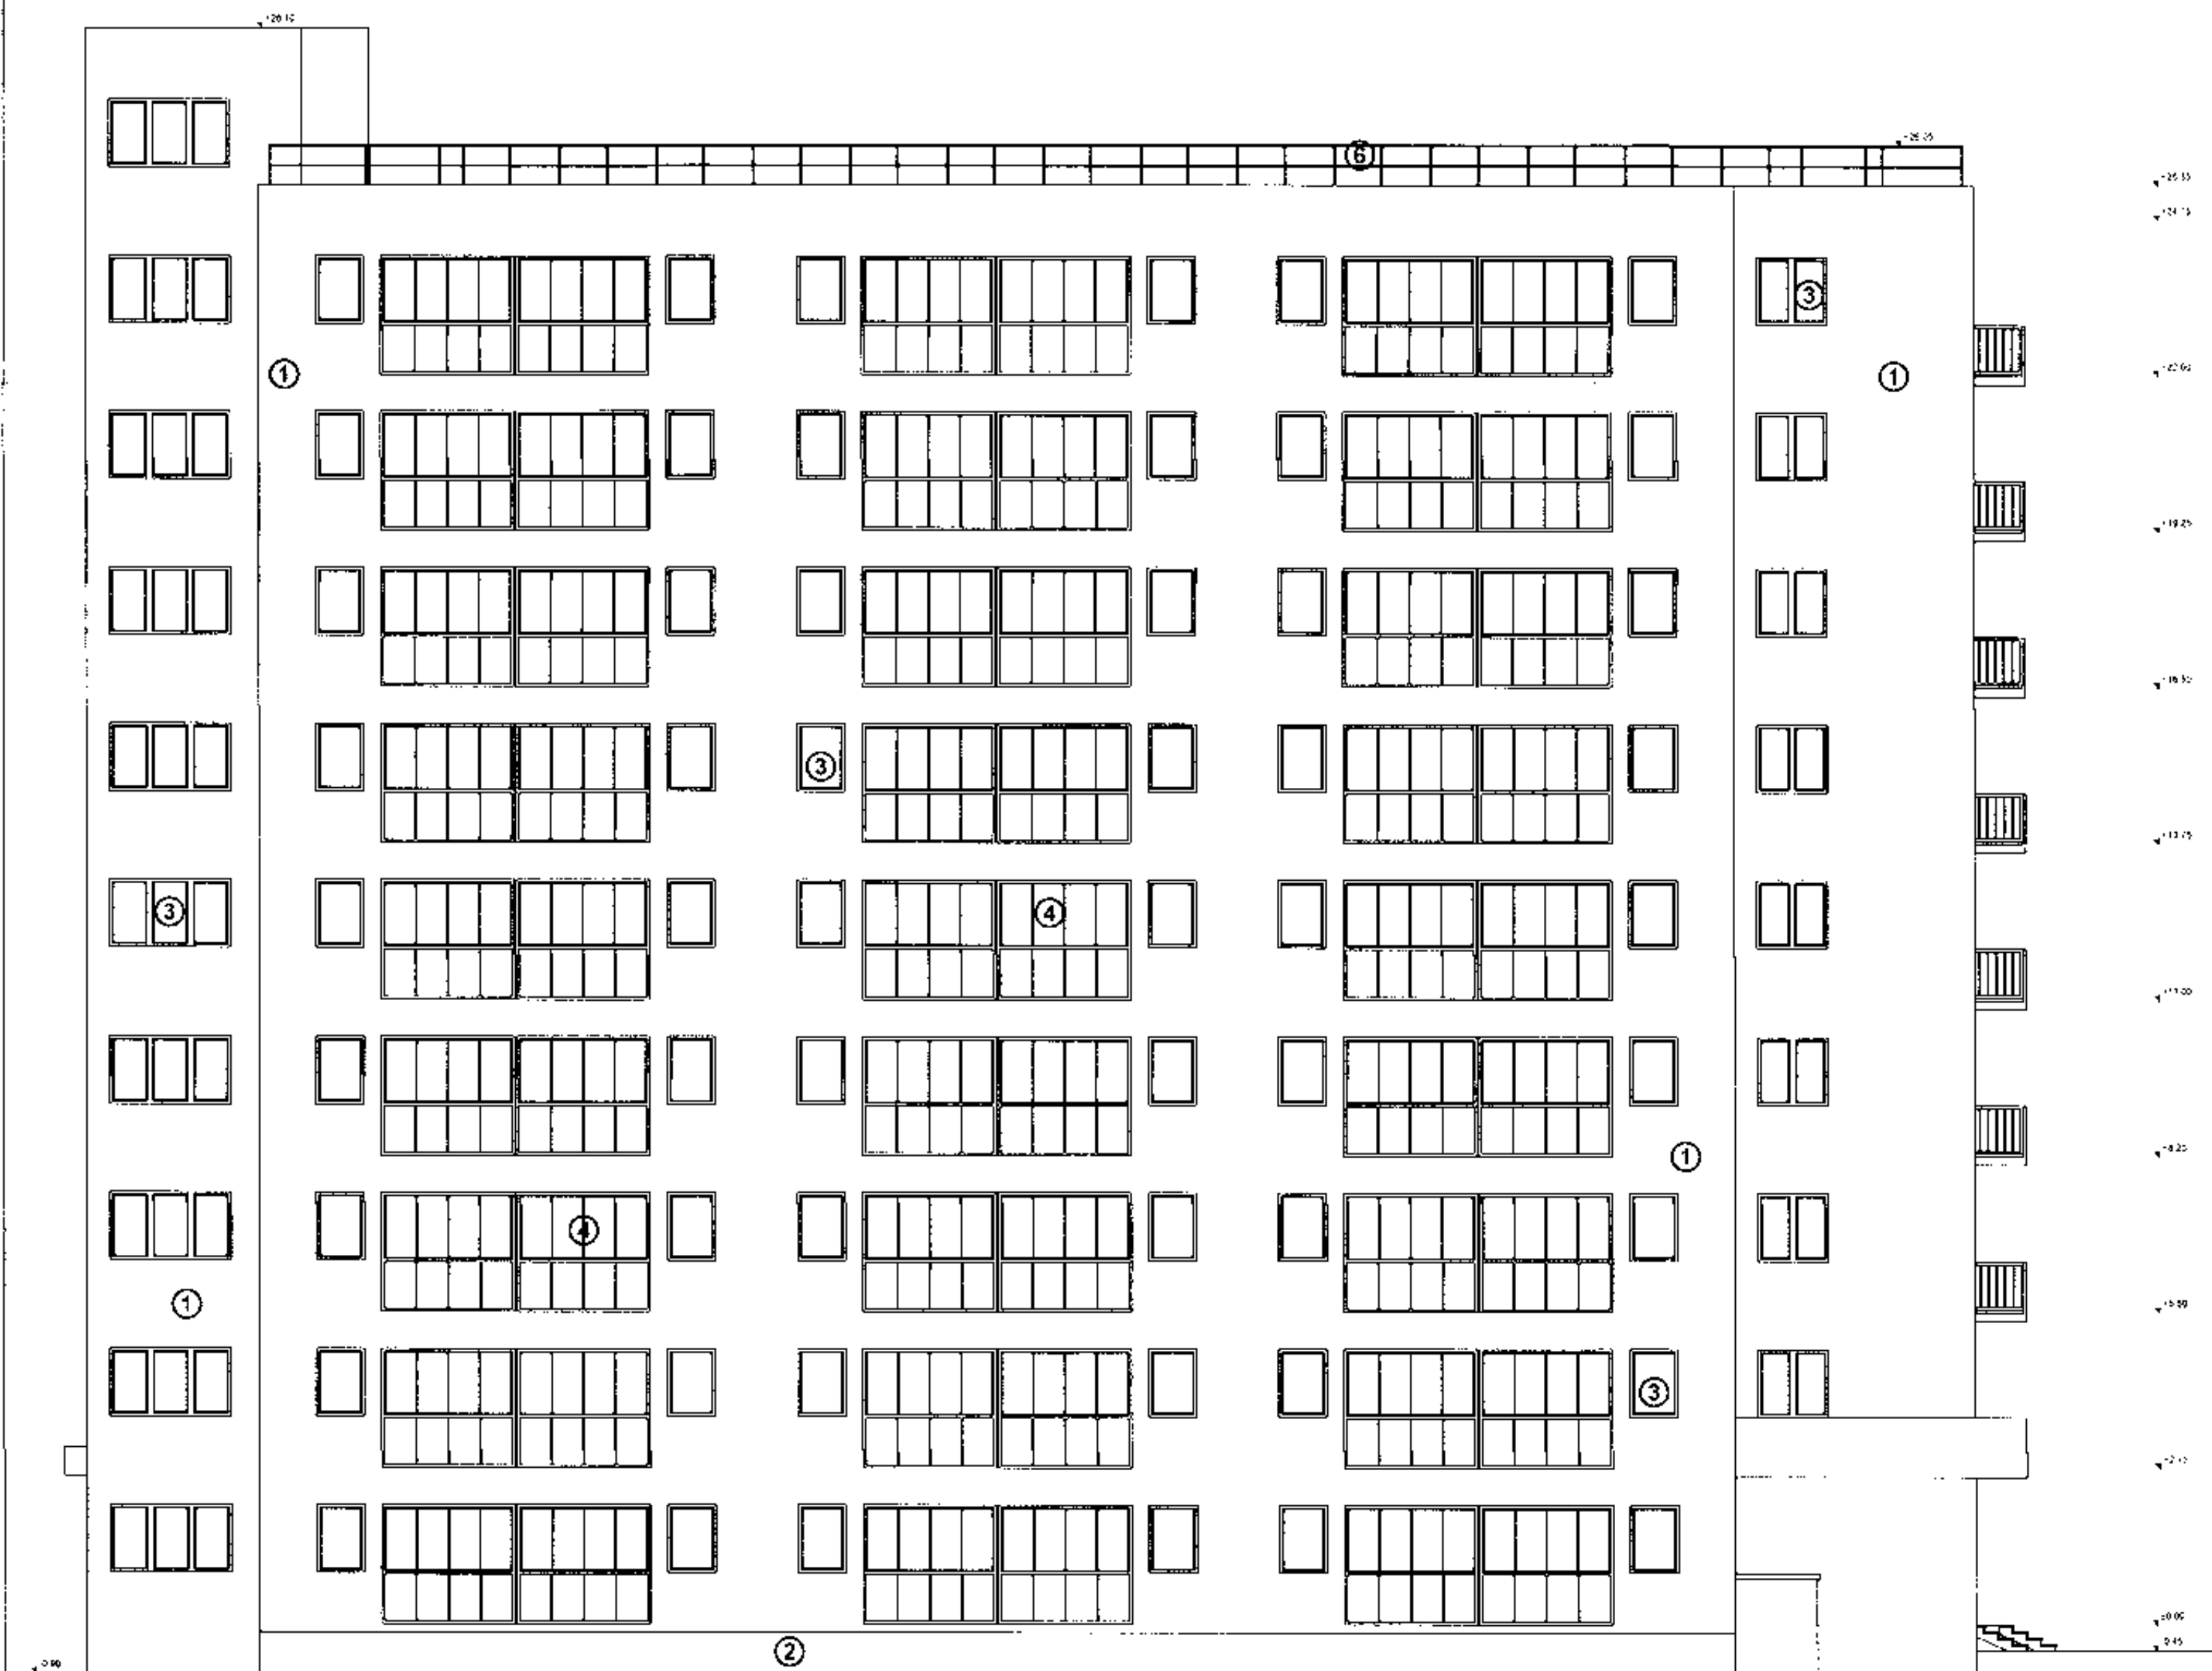
**A26**

- 1 - panou termozolant tip sandwich  
2 - panou termozolant tip sandwich pentru soclu  
3 - lamplare PVC cul alb  
4 - lamplare inchidere loggia PVC cul alb  
5 - balustrada metalica de protectie

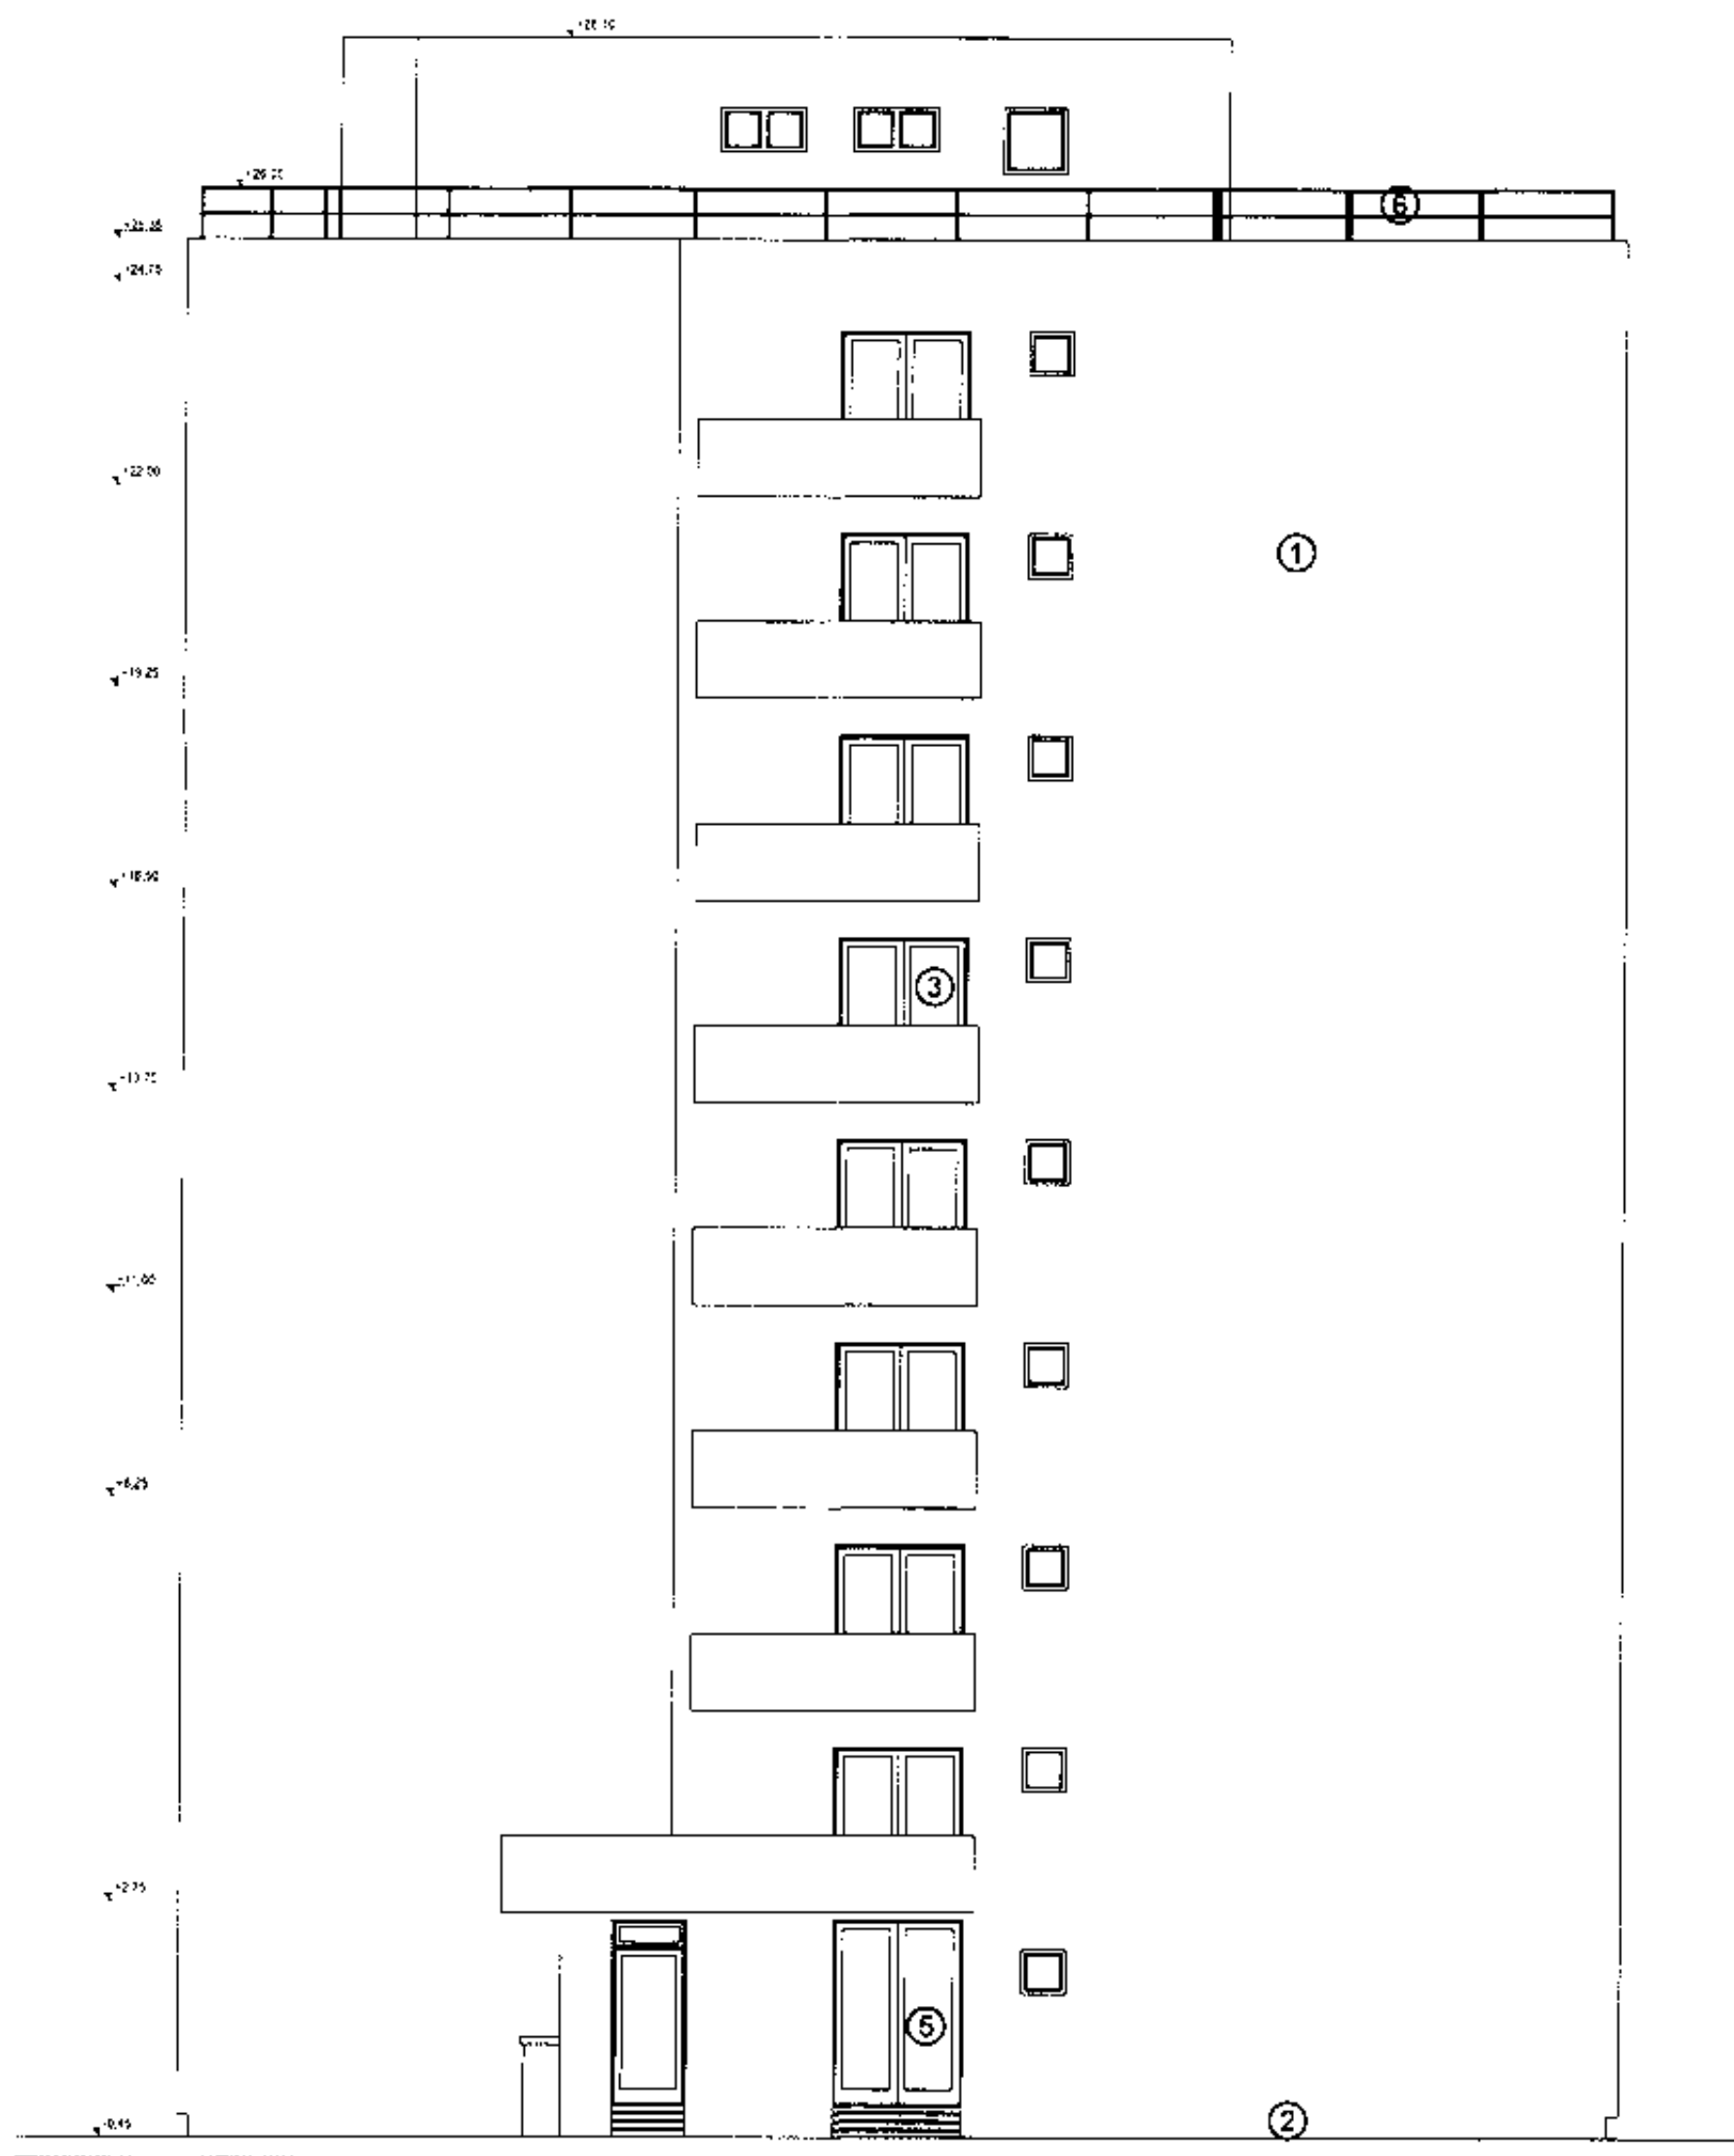
Plansa  
nr  
**A27**

1 - panou termozoant tip sandwich  
2 - panou termozoant tip sandwich pentru soclu  
3 - tamplarie PVC cul. alb  
5 - usa PVC cul. alb  
6 - balustrada metalica de protectie

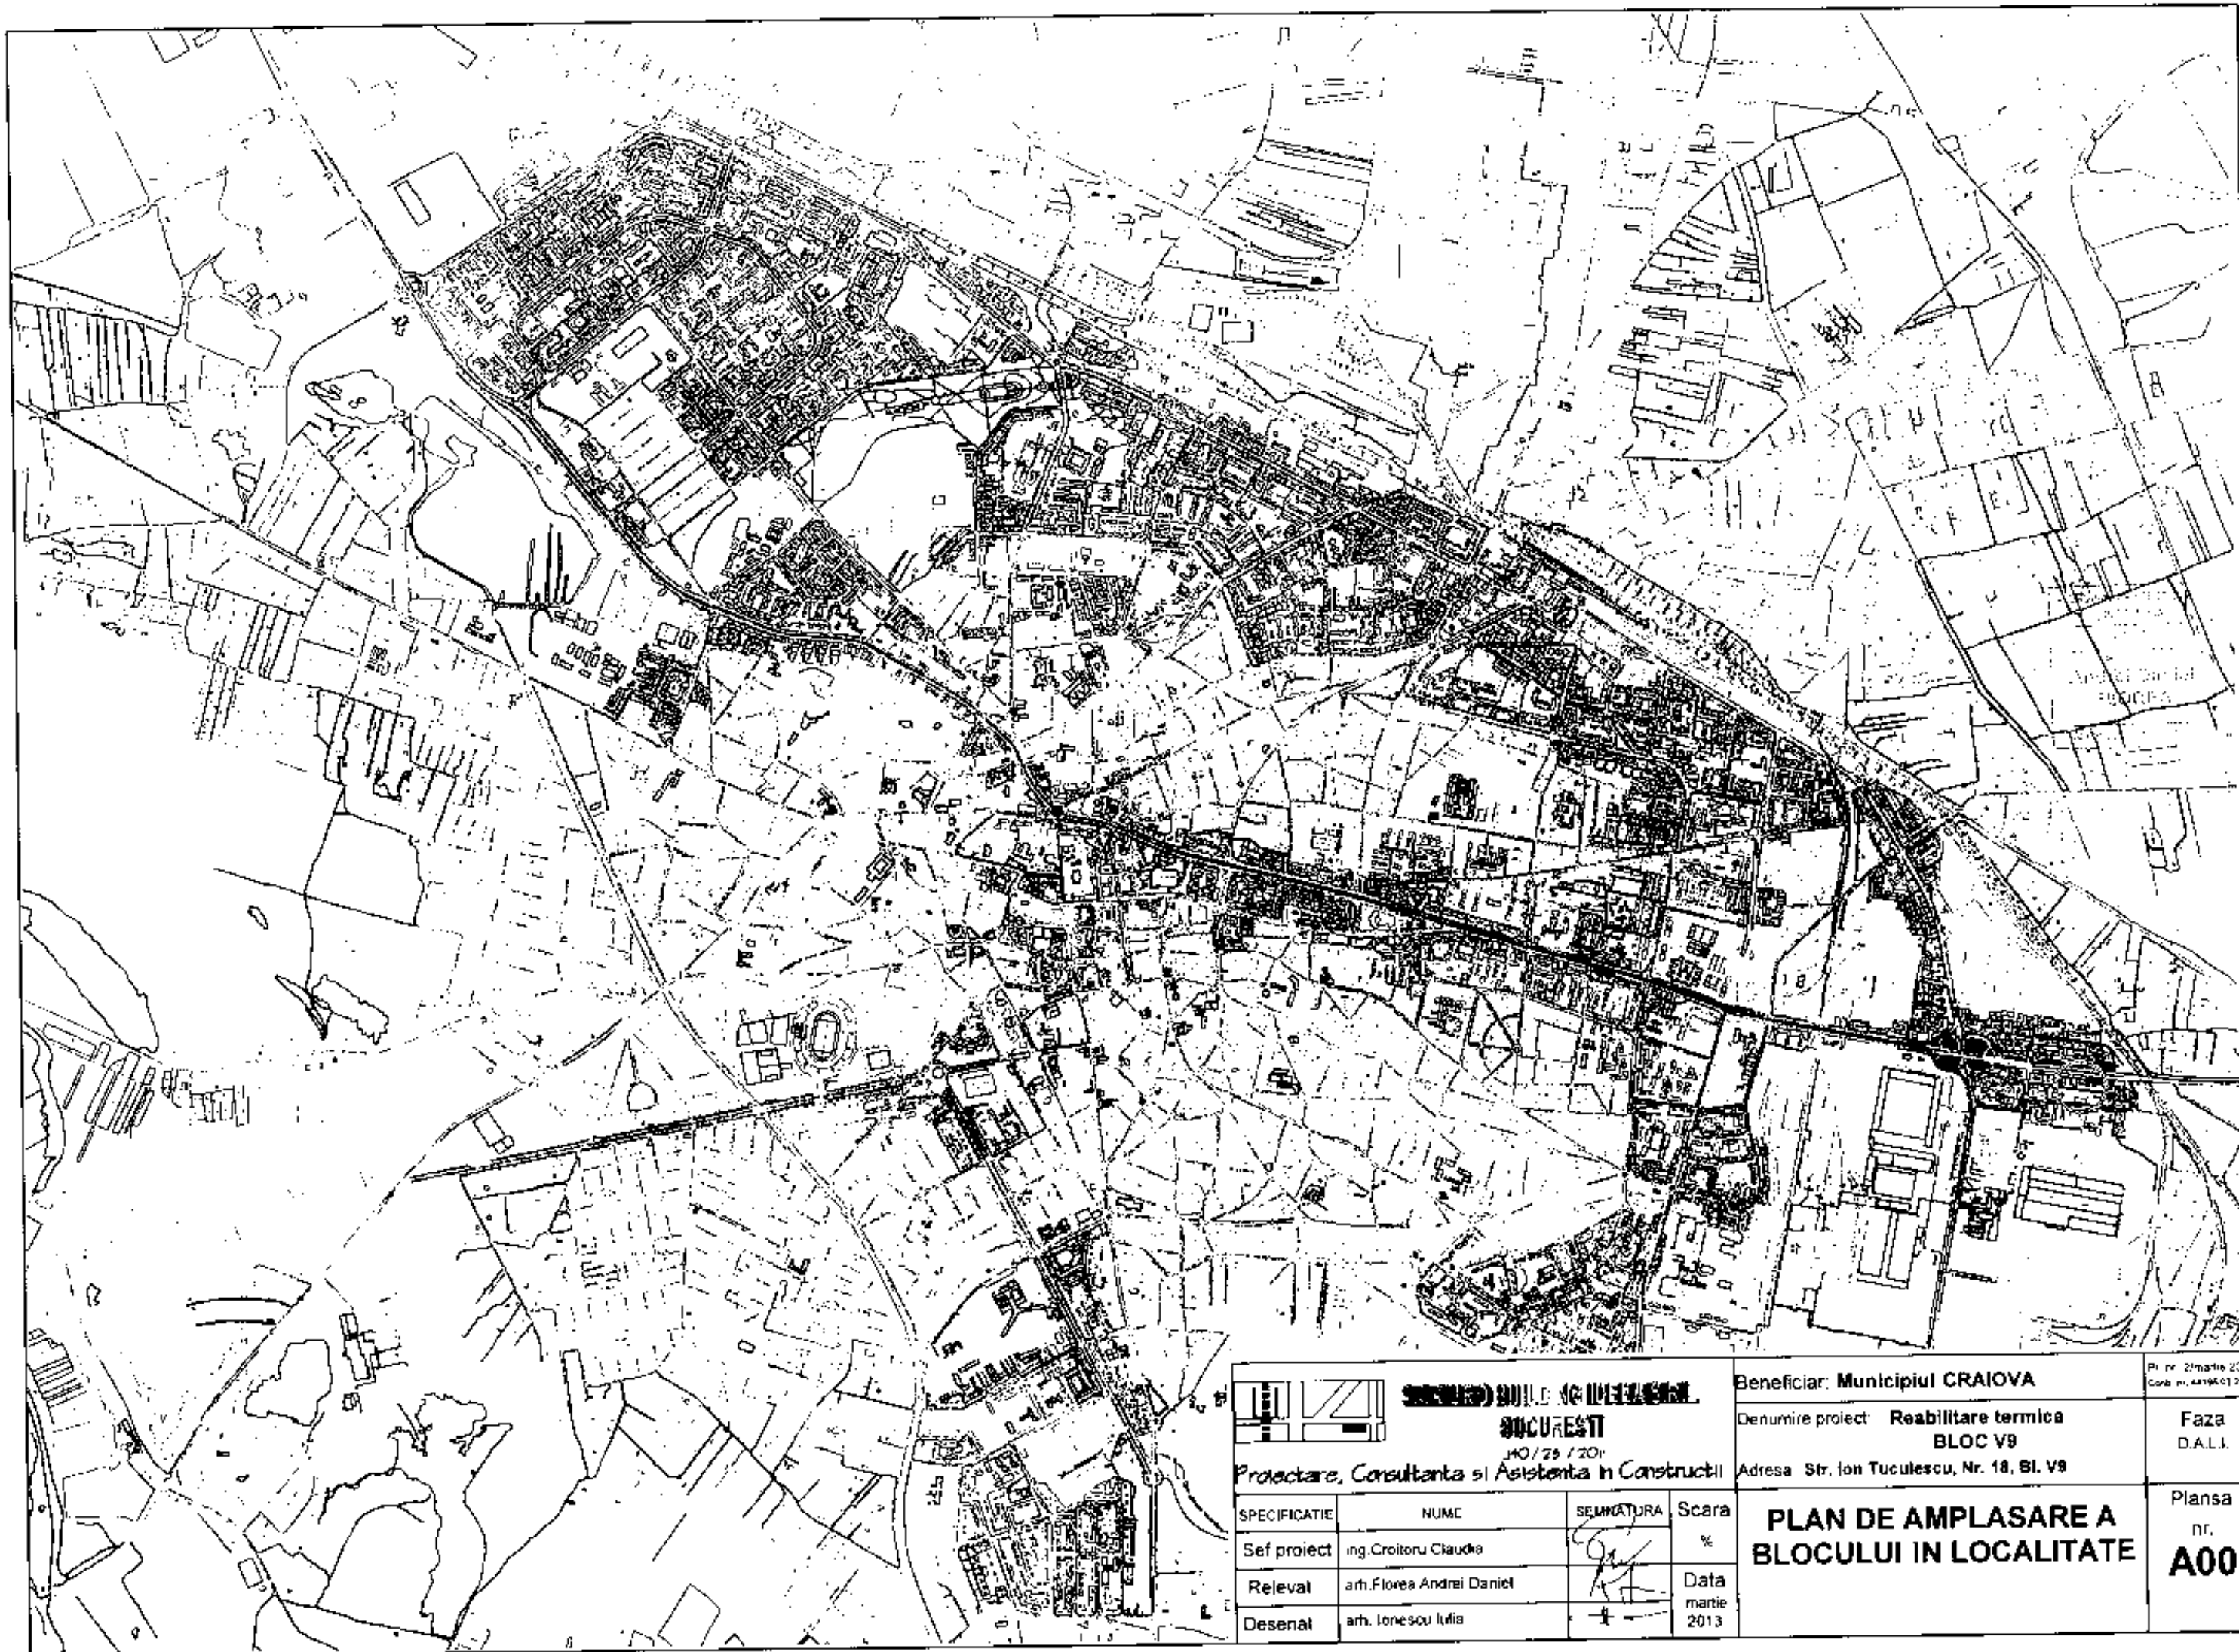
| <b>PLAN DE AMPLASARE A BLOCULUI IN LOCALITATE</b> | | Faza D.A.L.I. | | Planşa nr. <b>A00</b> | | |

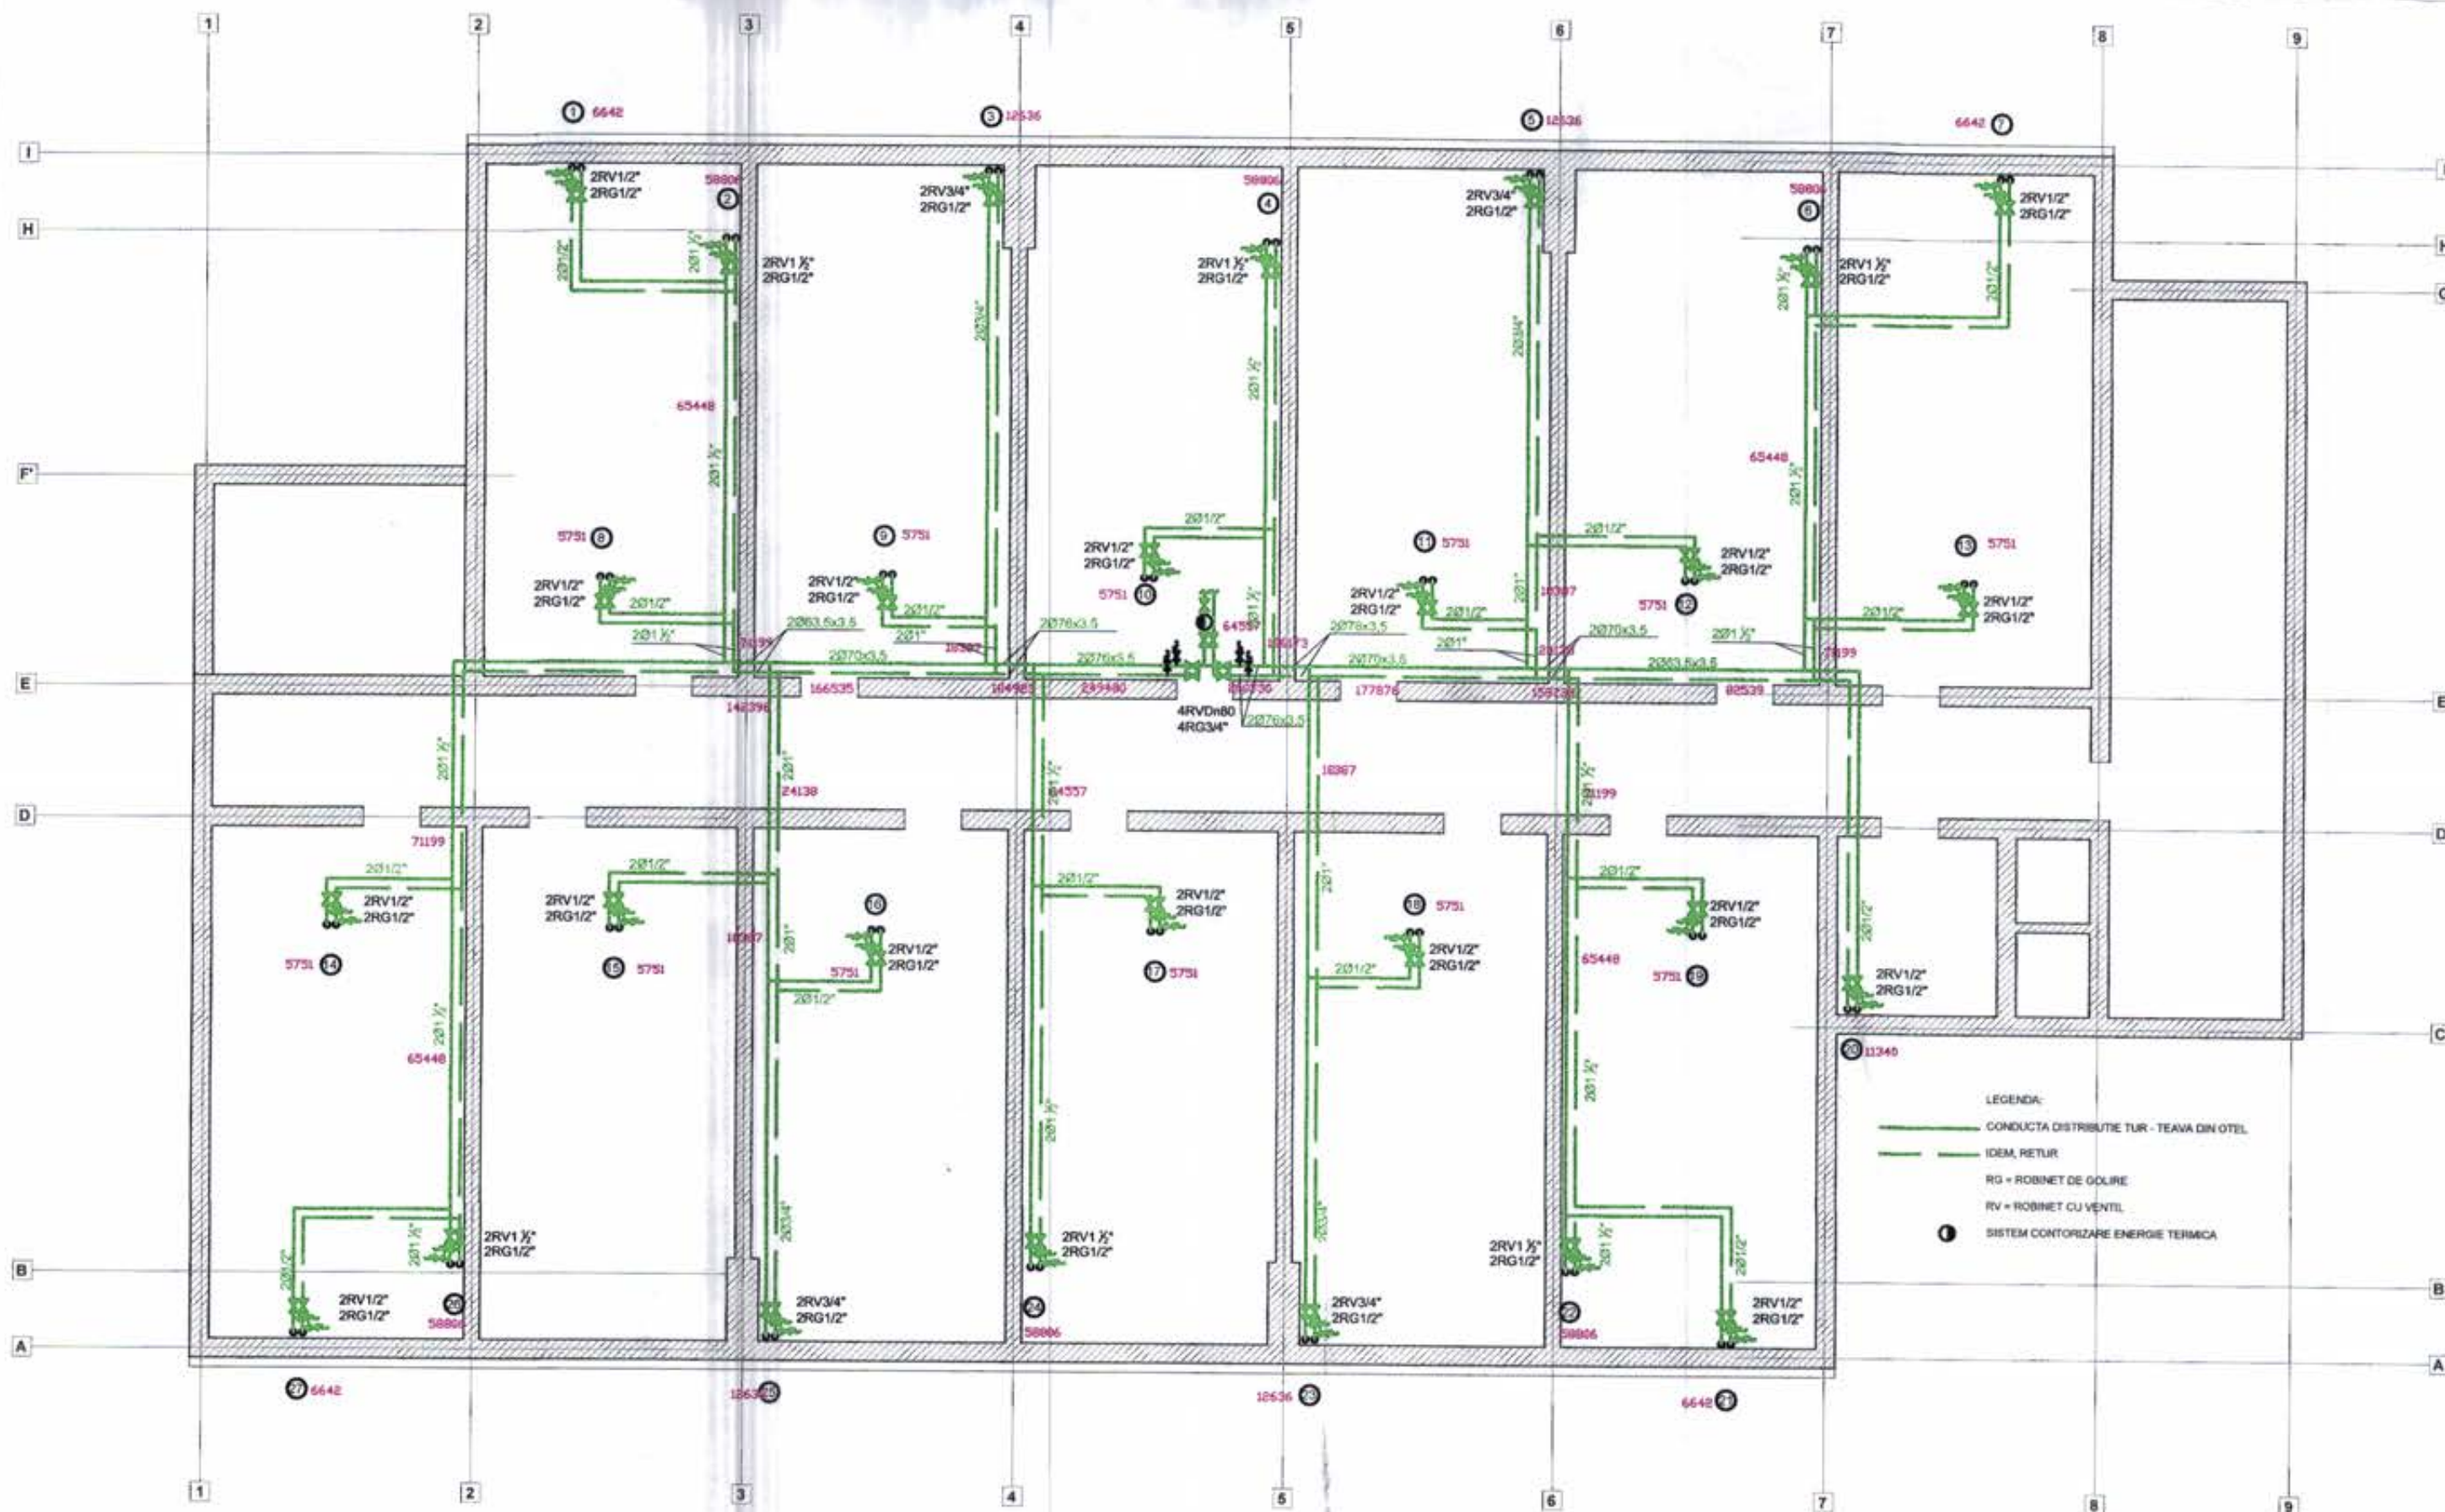
- LEGENDA:
- CONDUCTA DISTRIBUTIE TUR - TEAVA DIN OTEL
  - - - IDEM, RETUR
  - RG = ROBINET DE GOLIRE
  - RV = ROBINET CU VENTIL
  - SISTEM CONTORIZARE ENERGIE TERMICA

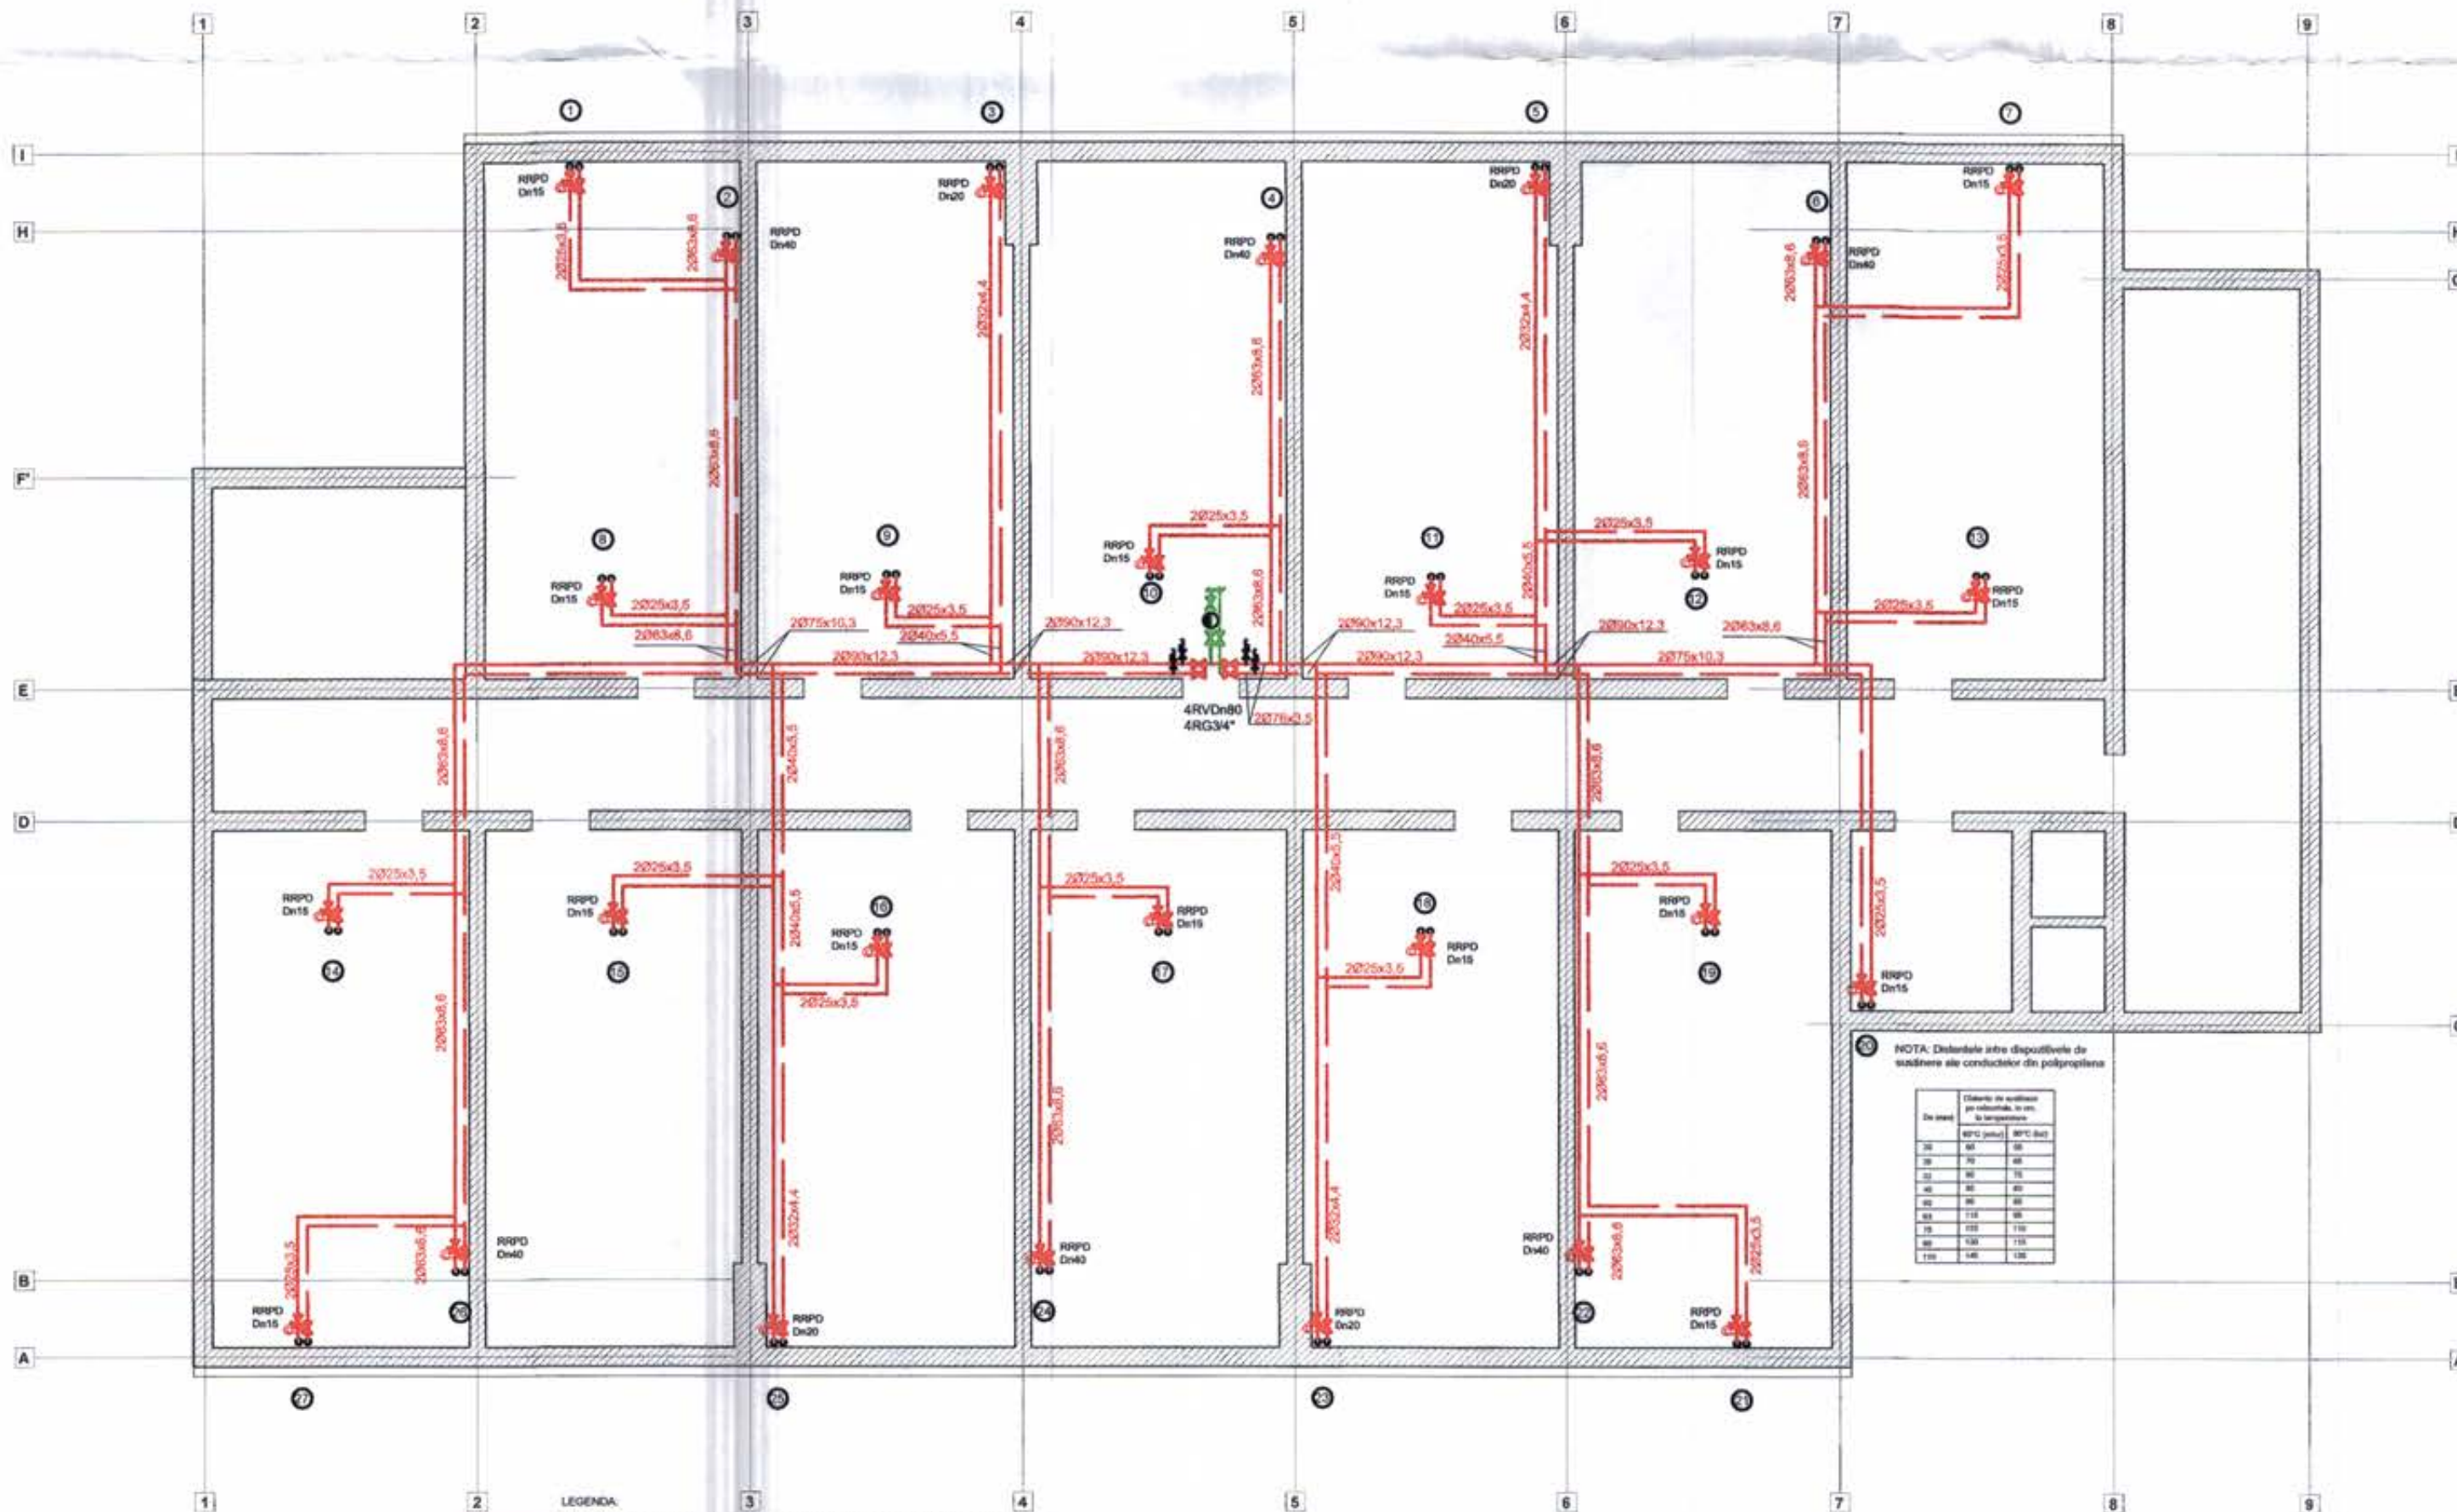
- LEGENDA:
- CONDUCTA DISTRIBUTIE TUR - TEAVA PPR CU INSERTIE DE ALUMINIU S=2.5 SDR=6, PN20
  - IDEM, RETUR
  - ROBINETE DE REGlare A PRESURII DIFERENTIALE (RRPD) CU TUB DE IMPULS (AVAND SI FUNCTIE DE INCHIDERE SI OCURIE),  $\Delta p = 0,1-2,5 \text{ bar}$
  - SISTEM CONTORIZARE ENERGIE TERMICA (EXISTENT)

NOTA: 1. La fiecare ramificatie a conductelor se vor realiza puncte fixe  
2. Armaturile montate pe conducte vor fi sustinute separat (puncte fixe obligatorii)
