**privind aprobarea Documentației de Avizare a Lucrărilor de Intervenții**  
**Creșterea eficienței energetice a blocurilor de locuințe în Municipiul Craiova**  
**bloc Bl. V9, situat în Str.Ion Tuculescu, nr.18”**

# **DOCUMENTATIA DE AVIZARE A LUCRARILOR DE INTERVENTII**

**Contract de servicii nr. 44196 din 18.03.2013**

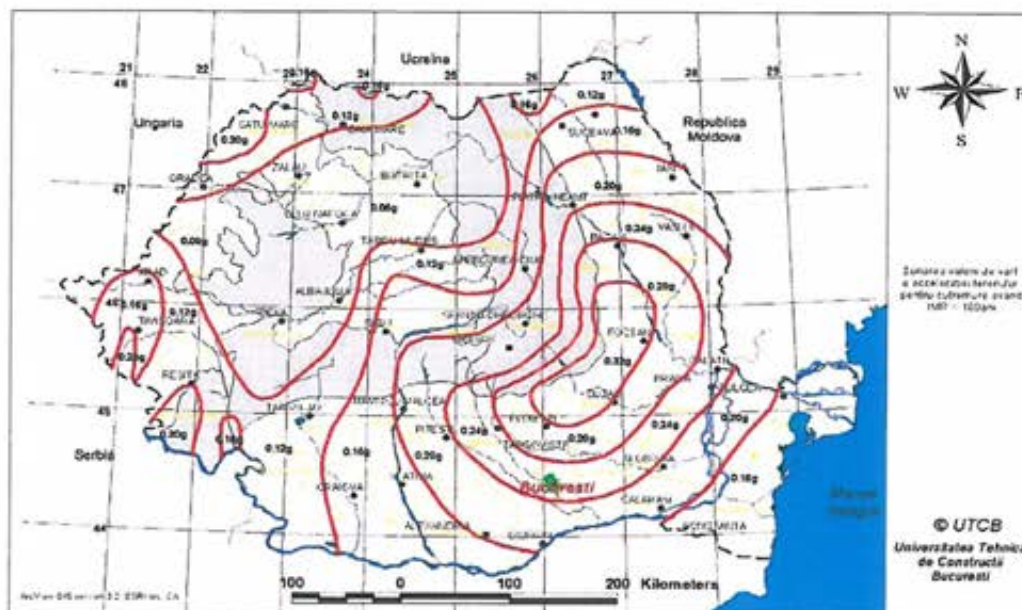
Zonarea teritoriului Romaniei in termeni de valori de vârf ale acceleratiei terenului pentru proiectare  $a_g$  pentru cutremure avand intervalul mediu de recurentă  $IMR = 100$  ani

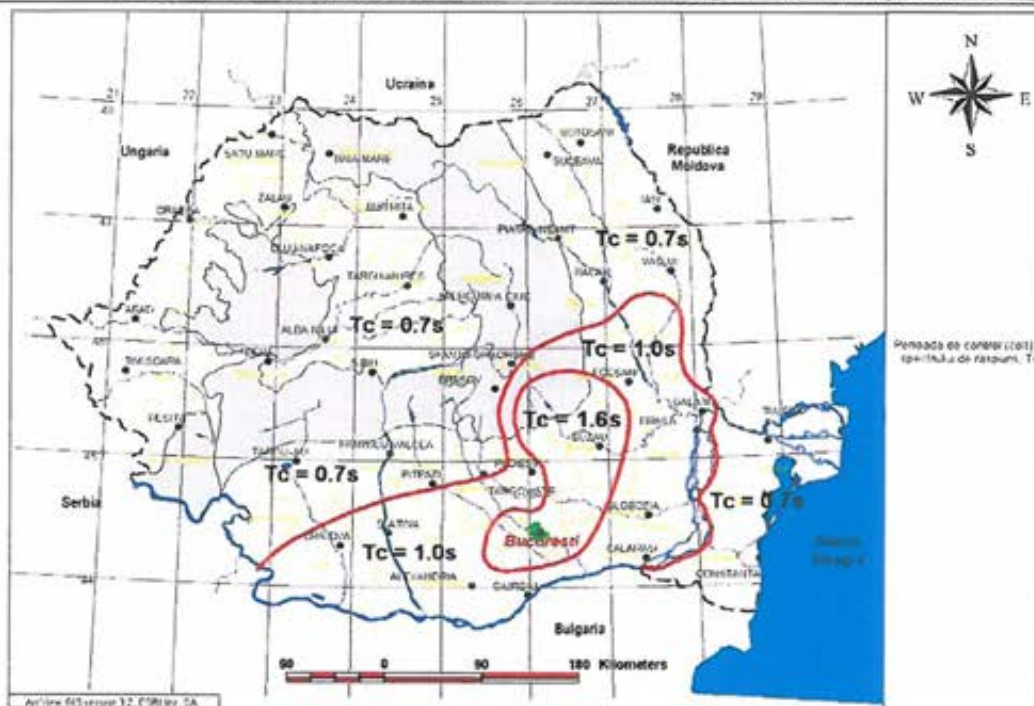
Zonarea teritoriului României în termeni de perioada de control (colț),  $T_c$  a spectrului de raspuns.

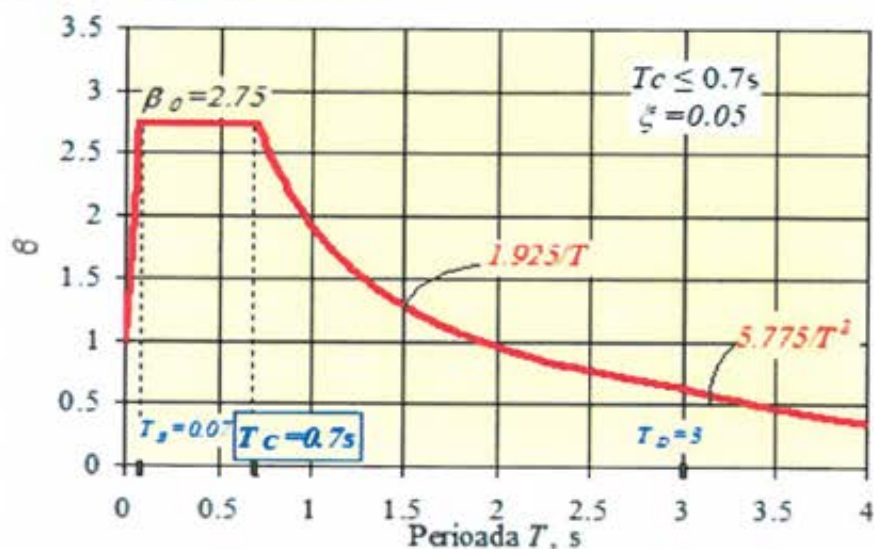
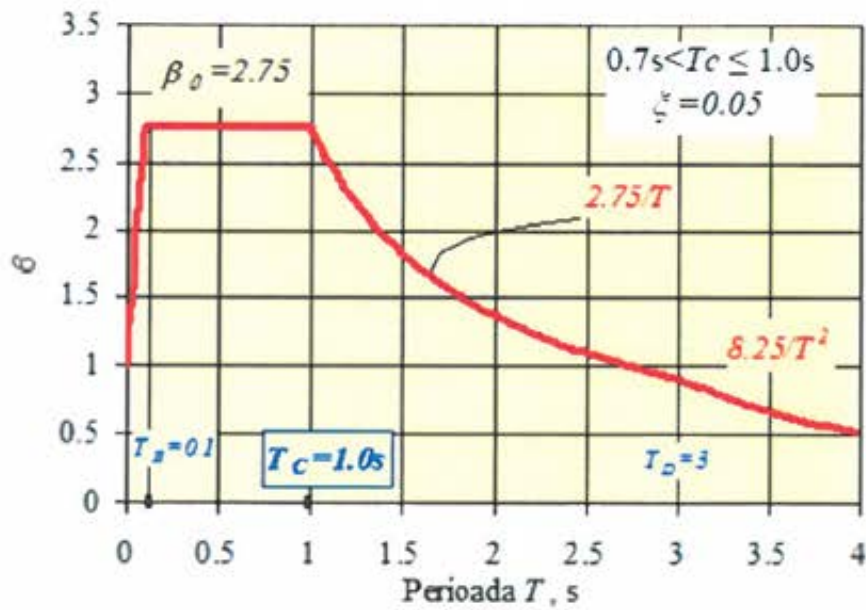
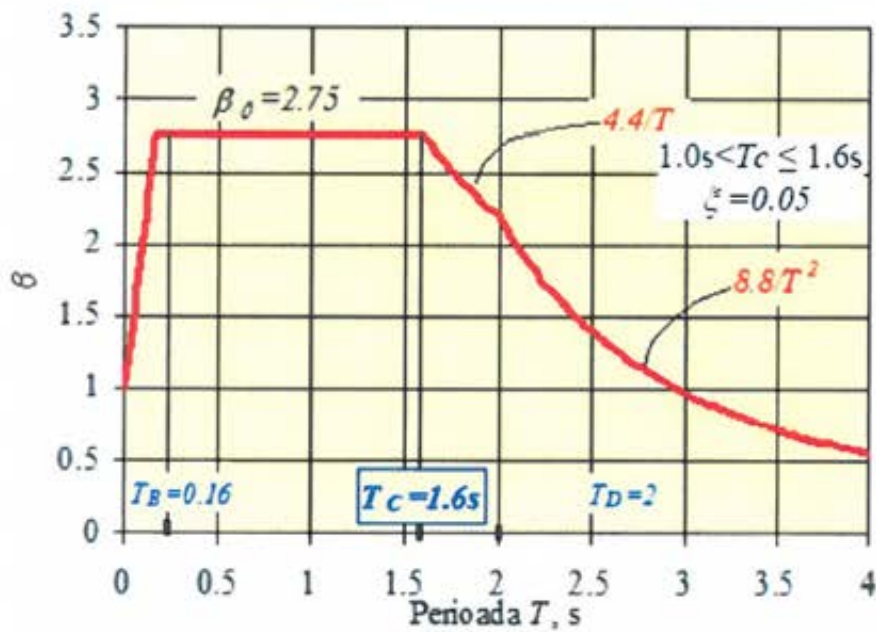
Spectre normalizate de raspuns elastic pentru componentele orizontale ale acceleratiei ( $\xi=0.05$ ) pentru conditii de teren reprezentate simplificat prin perioada de colt  $T_C = 0.7, 1.0, 1.6$  s.

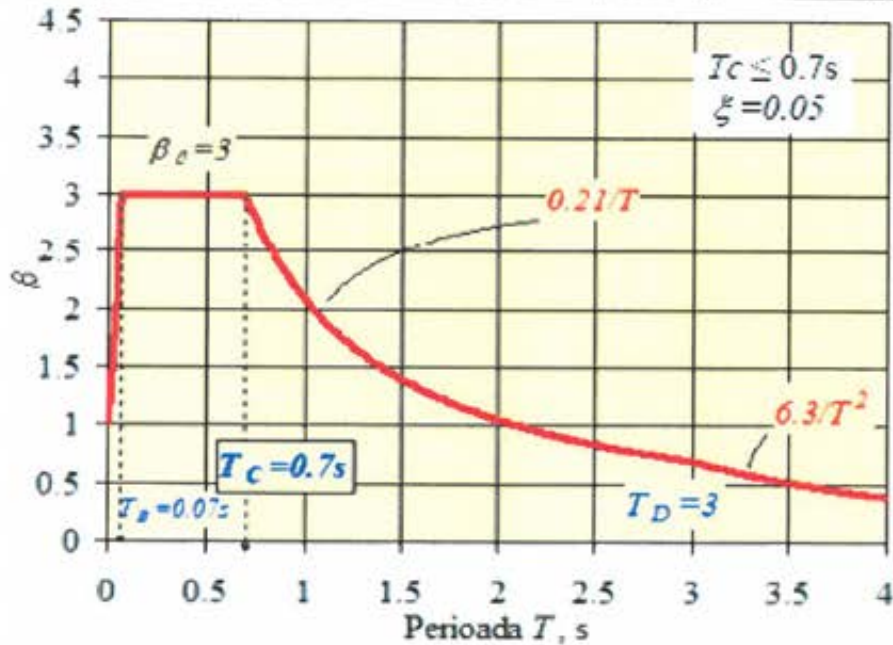
Surse crustale in Banat: spectru normalizat de raspuns elastic pentru acceleratii pentru componentele orizontale ale miscarii terenului in zonele in care hazardul seismic este caracterizat de  $a_g = 0.20g$  si  $a_g = 0.16g$ .

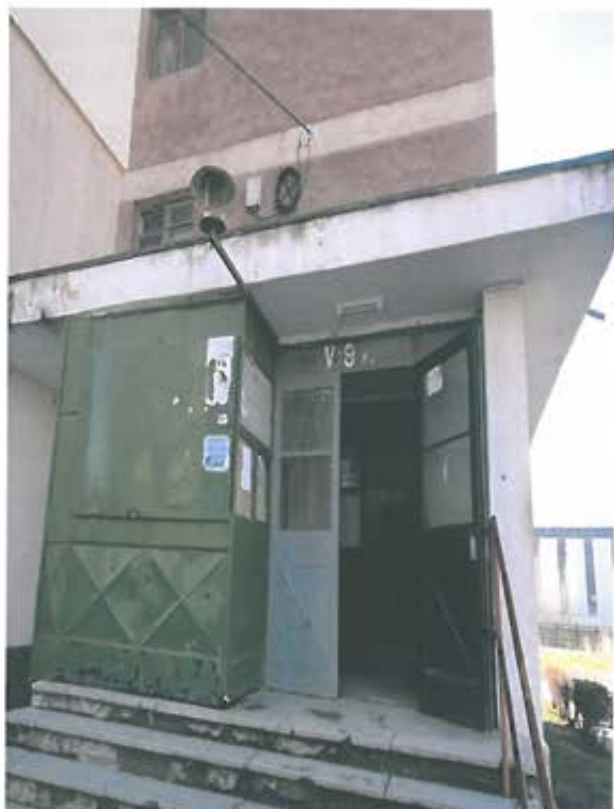
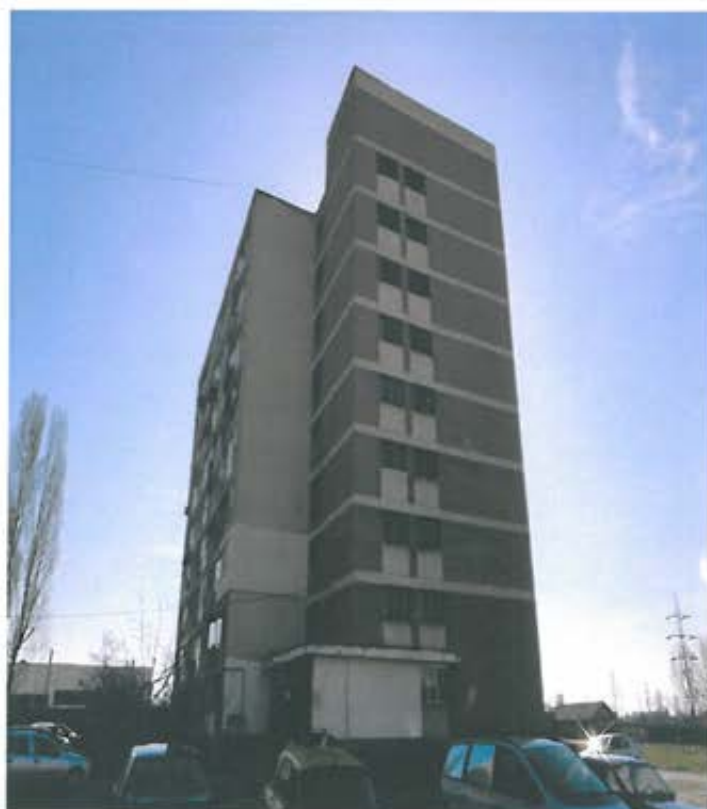
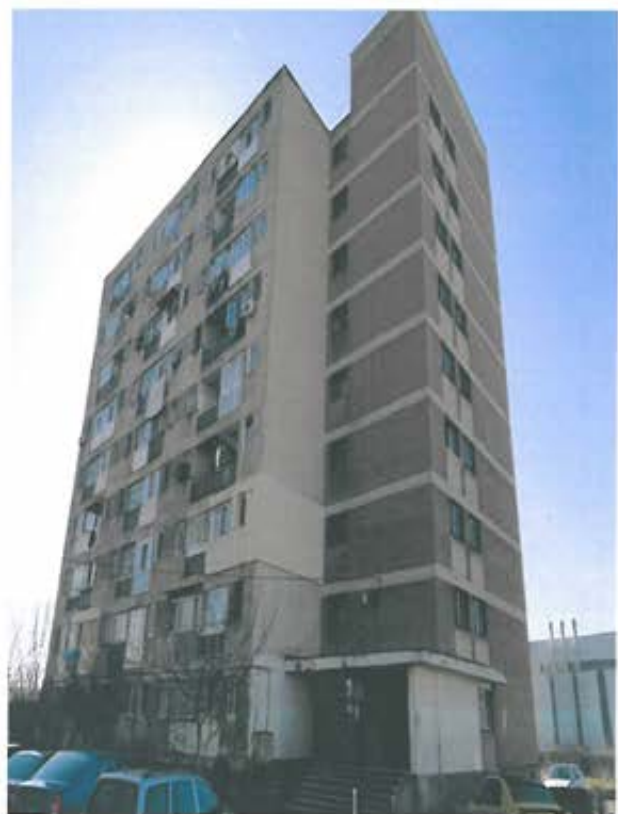
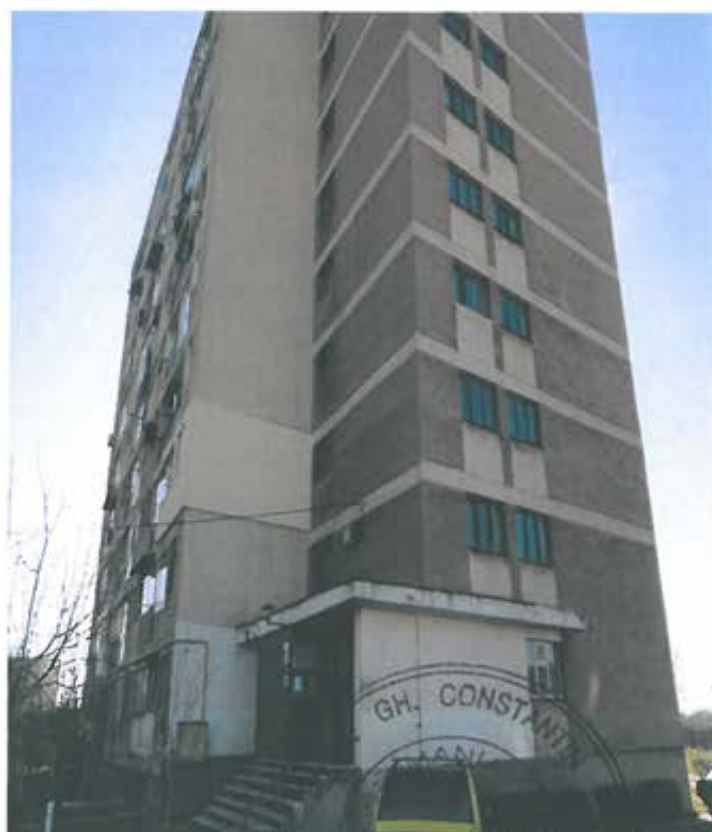
**RELEVU FOTO –STRADA ION TUCULESCU, NR. 18, BL. V9, MUNICIPIUL CRAIOVA**

- La etajul 2 un apartament este termoizolat cu polistiren de 10 cm
- S-au practicat de catre proprietari goluri in peretii exteriori din B.C.A. pentru montarea aparatelor de aer conditionat, acestea avand pozitii aleatorii;

- S-au constatat degradari ale finisajelor fatadelor;
- Straturile termoizolatiei si hidroizolatiei terasei sunt degradate, permitand trecerea apei prin planseul de la ultimul etaj ceea ce a dus la degradarea finisajelor interioare; partial proprietarii au inlocuit cartonul dar in continuare patrunde apa;

- S-a constatat o proasta intretinere a camerelor si a tubulaturii pentru evacuarea gunoierului menajer;
- S-au constatat degradari ale finisajului soclului si ale trotuarului de protectie al cladirii;

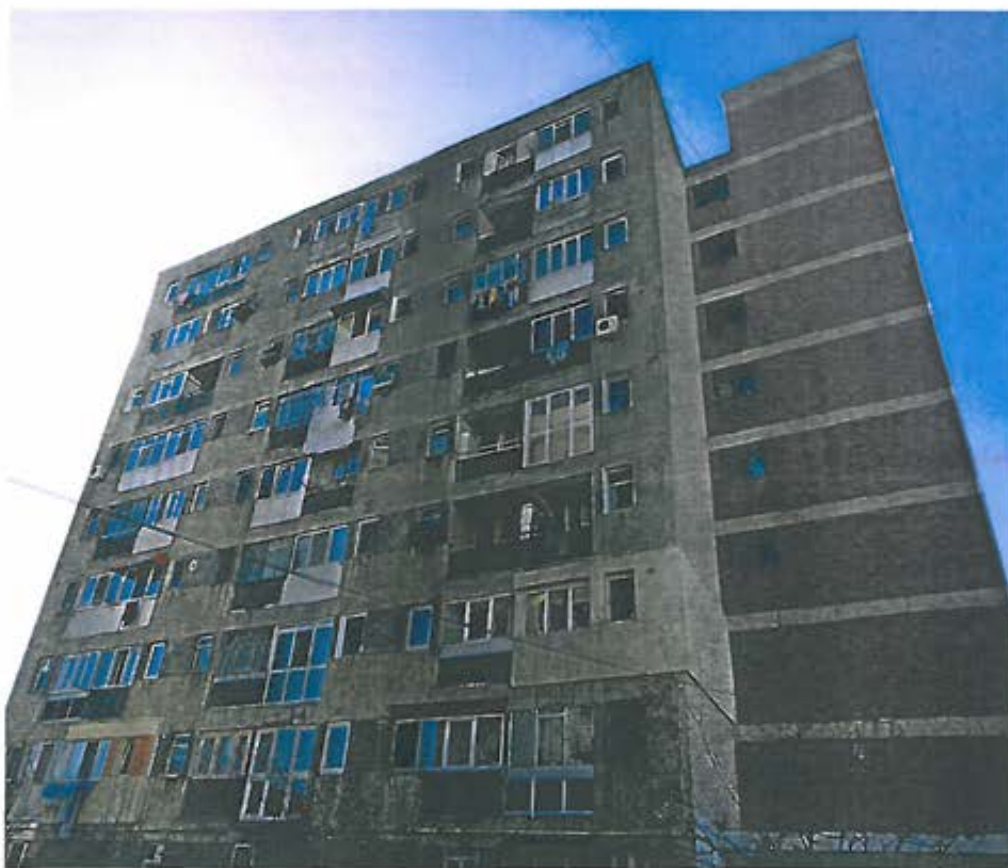
Imaginea 1. Fatada principala
