**privind aprobarea Expertizei Tehnice și a Documentației de Avizare a lucrărilor de intervenții pentru obiectivul de investiții „Relocare și restaurare Biserica din lemn din Comănești”**

OBIECTIV : RELOCARE și RESTAURARE  
BISERICA DE LEMN COMĂNEȘTI,  
sat Pojogeni, oraș Târgu-Cărbunești, jud. Gorj  
FAZA : **EXPERTIZĂ TEHNICĂ**

## EXPERTIZA TEHNICĂ

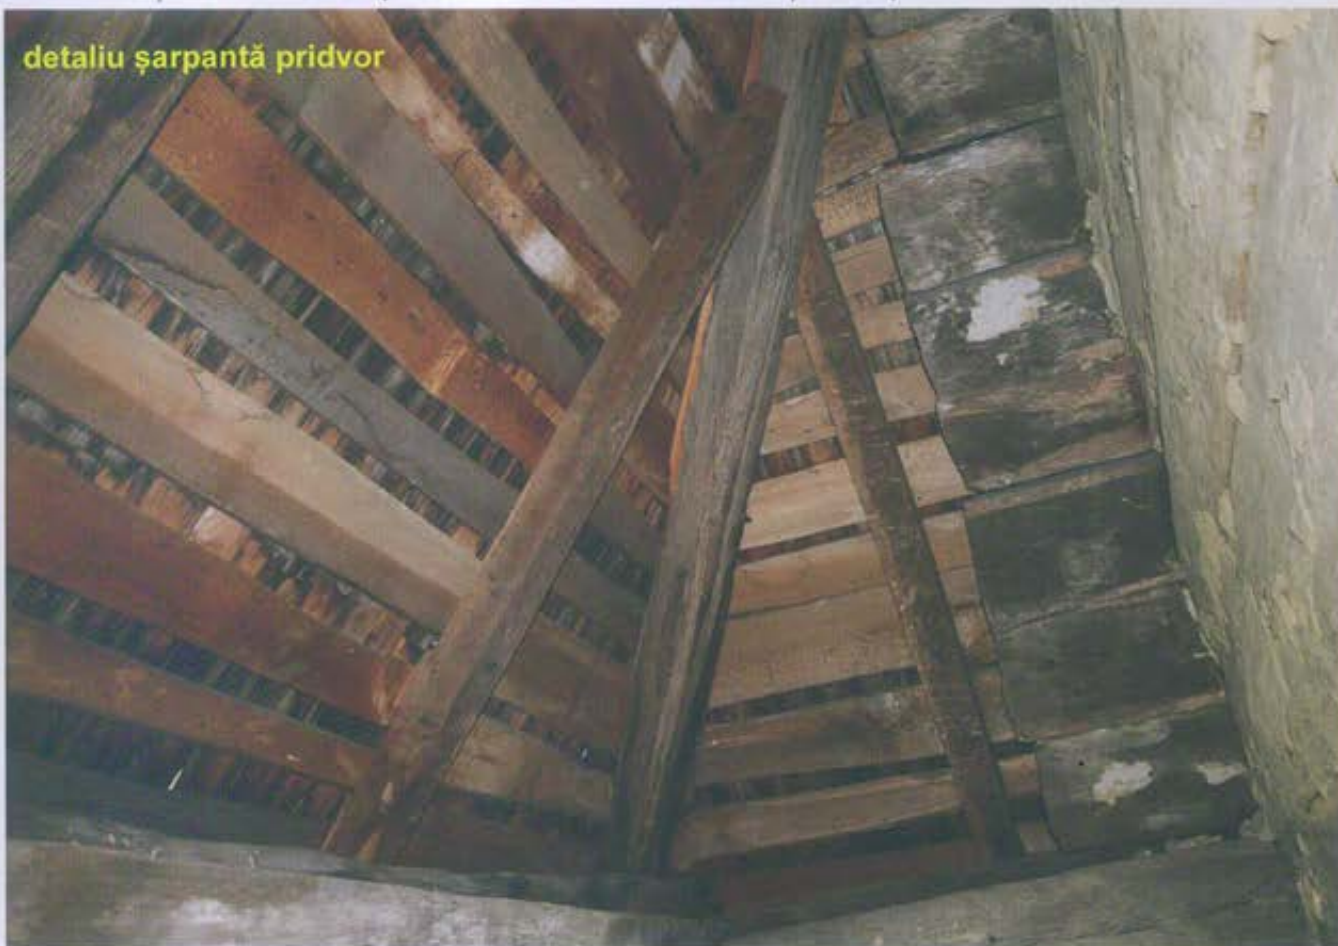
Șița din brad este relativ bună, la fel ca și lantetii (6 x 10-15 cm) tot din stejar. În condițiile strămutării sita se înlocuiește în totalitate, iar lantetii la fel.

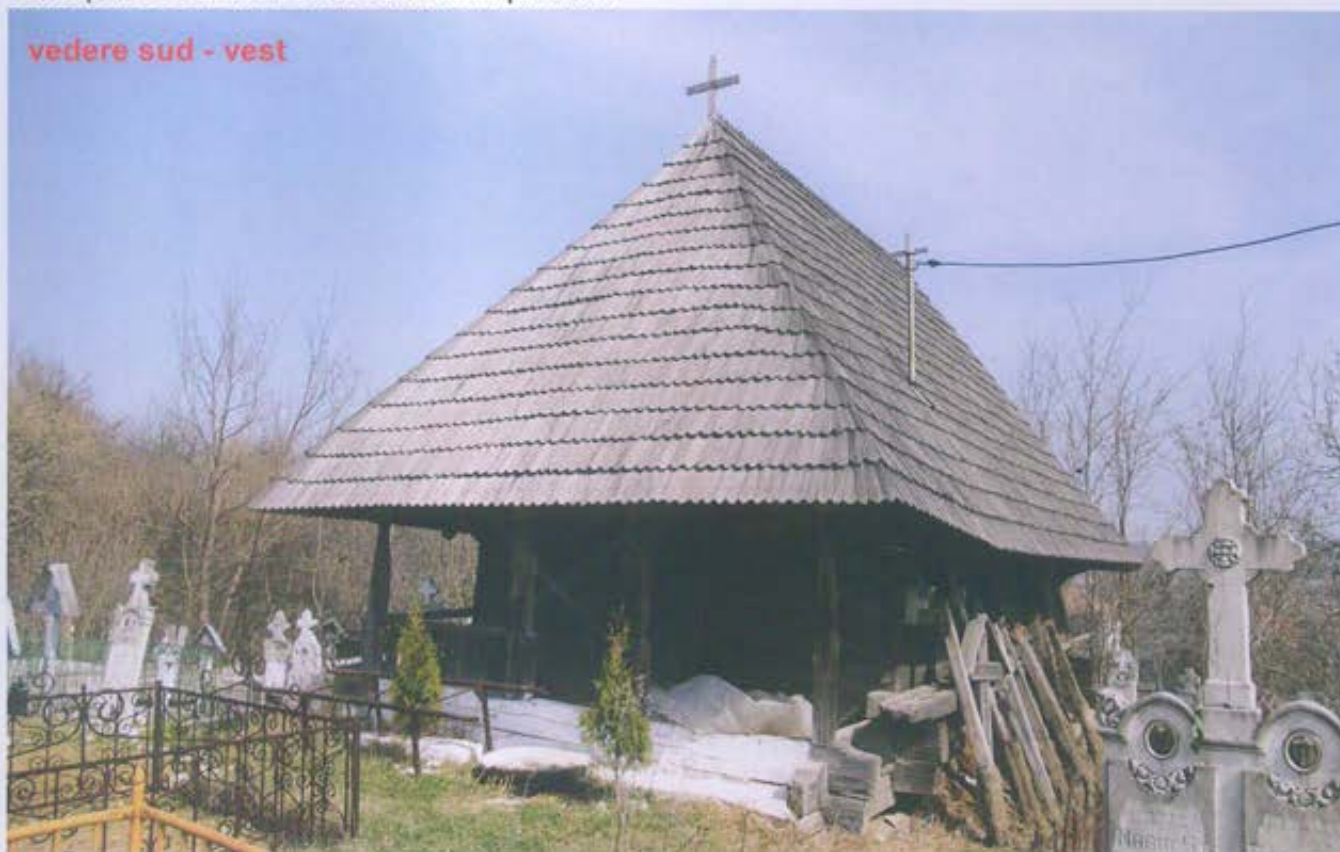
O altă intervenție realizată în perioada de funcționare a monumentului este cea a montării unei pardoseli din beton sclivisit în pridvor.

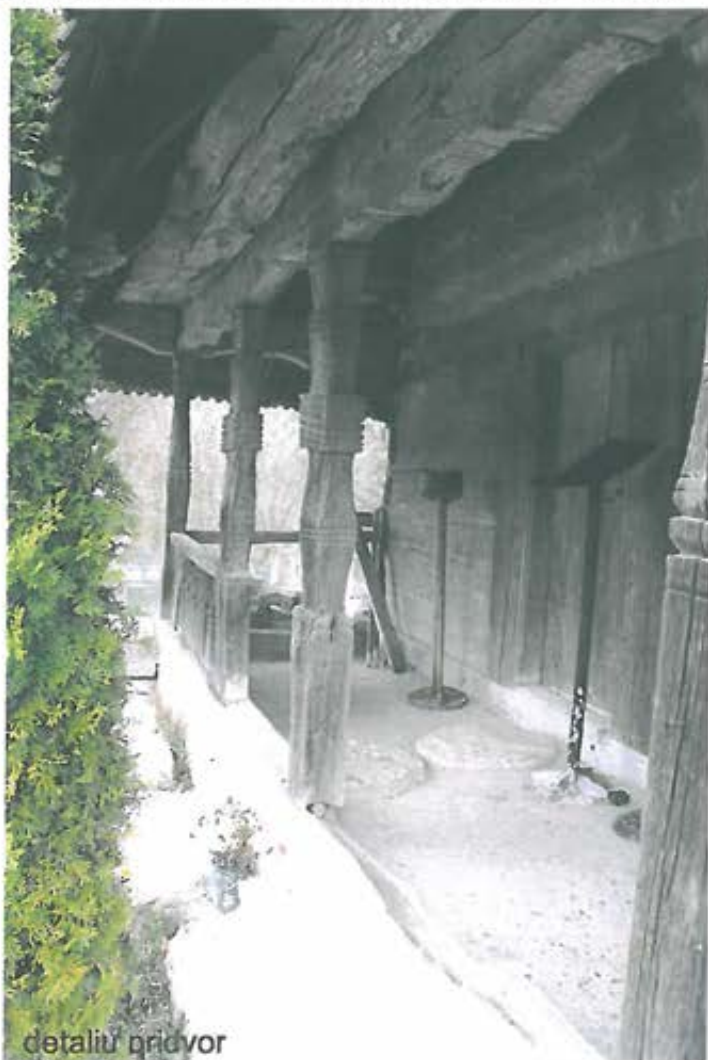
detaliu pridvor

Întregul material lemnos a fost acoperit cu un strat subțire din argilă, peste care fie s-a zugrăvit (la exterior) fie s-a pictat, la interior.

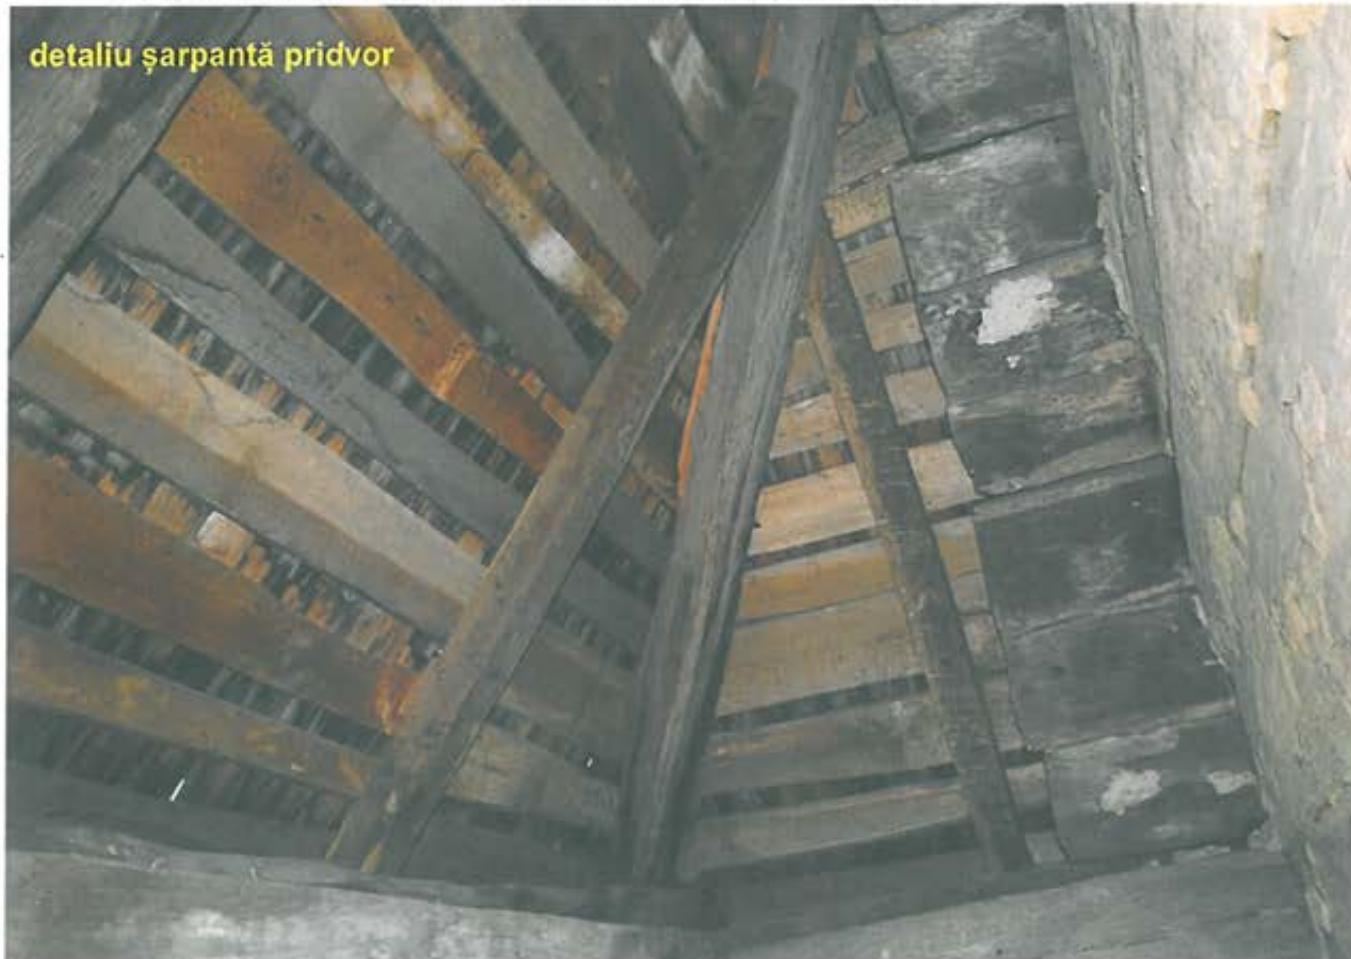
**detaliu șarpantă pridvor**

Șița din brad este relativ bună, la fel ca și lanteții (6 x 10-15 cm) tot din stejar. În condițiile strămutării sita se înlocuiește în totalitate, iar lanteții la fel.

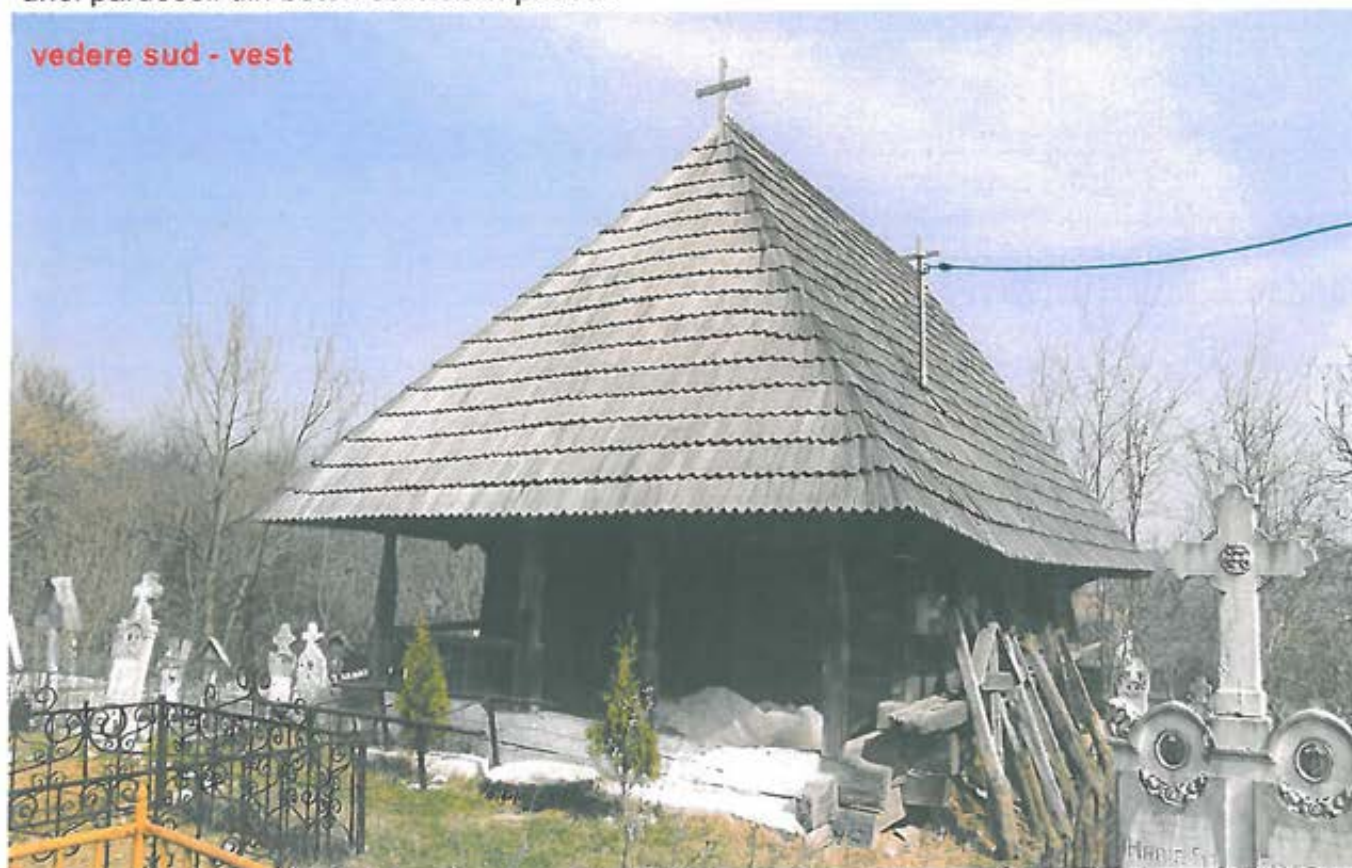
O altă intervenție realizată în perioada de funcționare a monumentului este cea a montării unei pardoseli din beton sclivisit în pridvor.

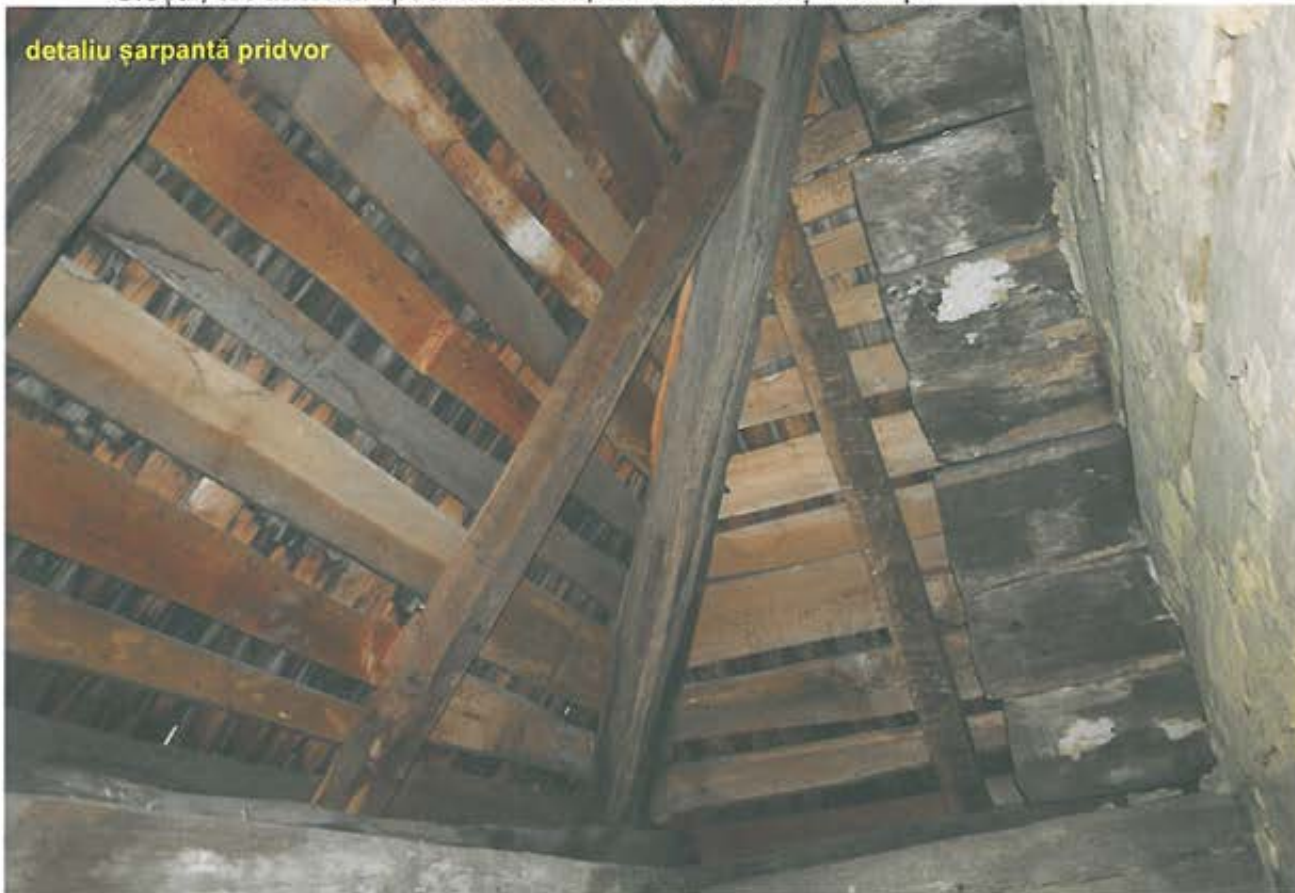
detaliu șarpantă pridvor

Șița din brad este relativ bună, la fel ca și lantetii (6 x 10-15 cm) tot din stejar. În condițiile strămutării sita se înlocuiește în totalitate, iar lantetii la fel.

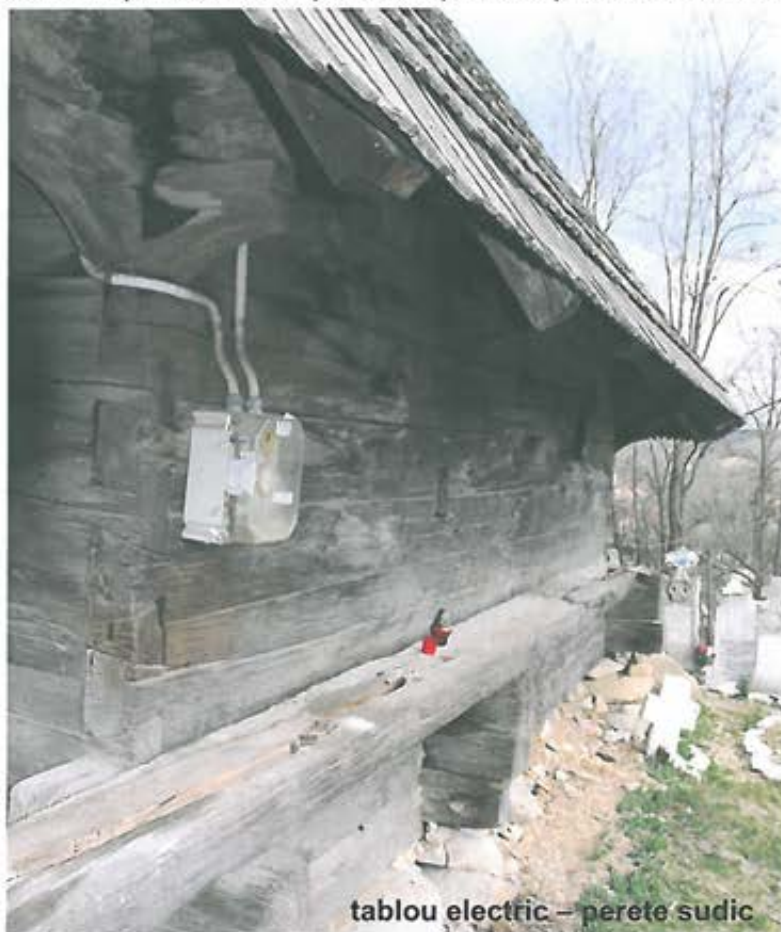
tablou electric – perete sudic

Protecția la scurt-circuit, suprasarcină și curenți de defect este asigurată de un întrerupător diferențial de 6A și un curent de defect de 30mA pentru circuitul de iluminat și 16A și un curent de defect de 30mA pentru circuitul de prize.

Centralizarea circuitelor electrice care merg la corpurile de iluminat și la întrerupătoare se va face în baza corpurilor de iluminat și tabloul electric de distribuție, limitând astfel numărul dozelor de derivație și de conexiune.

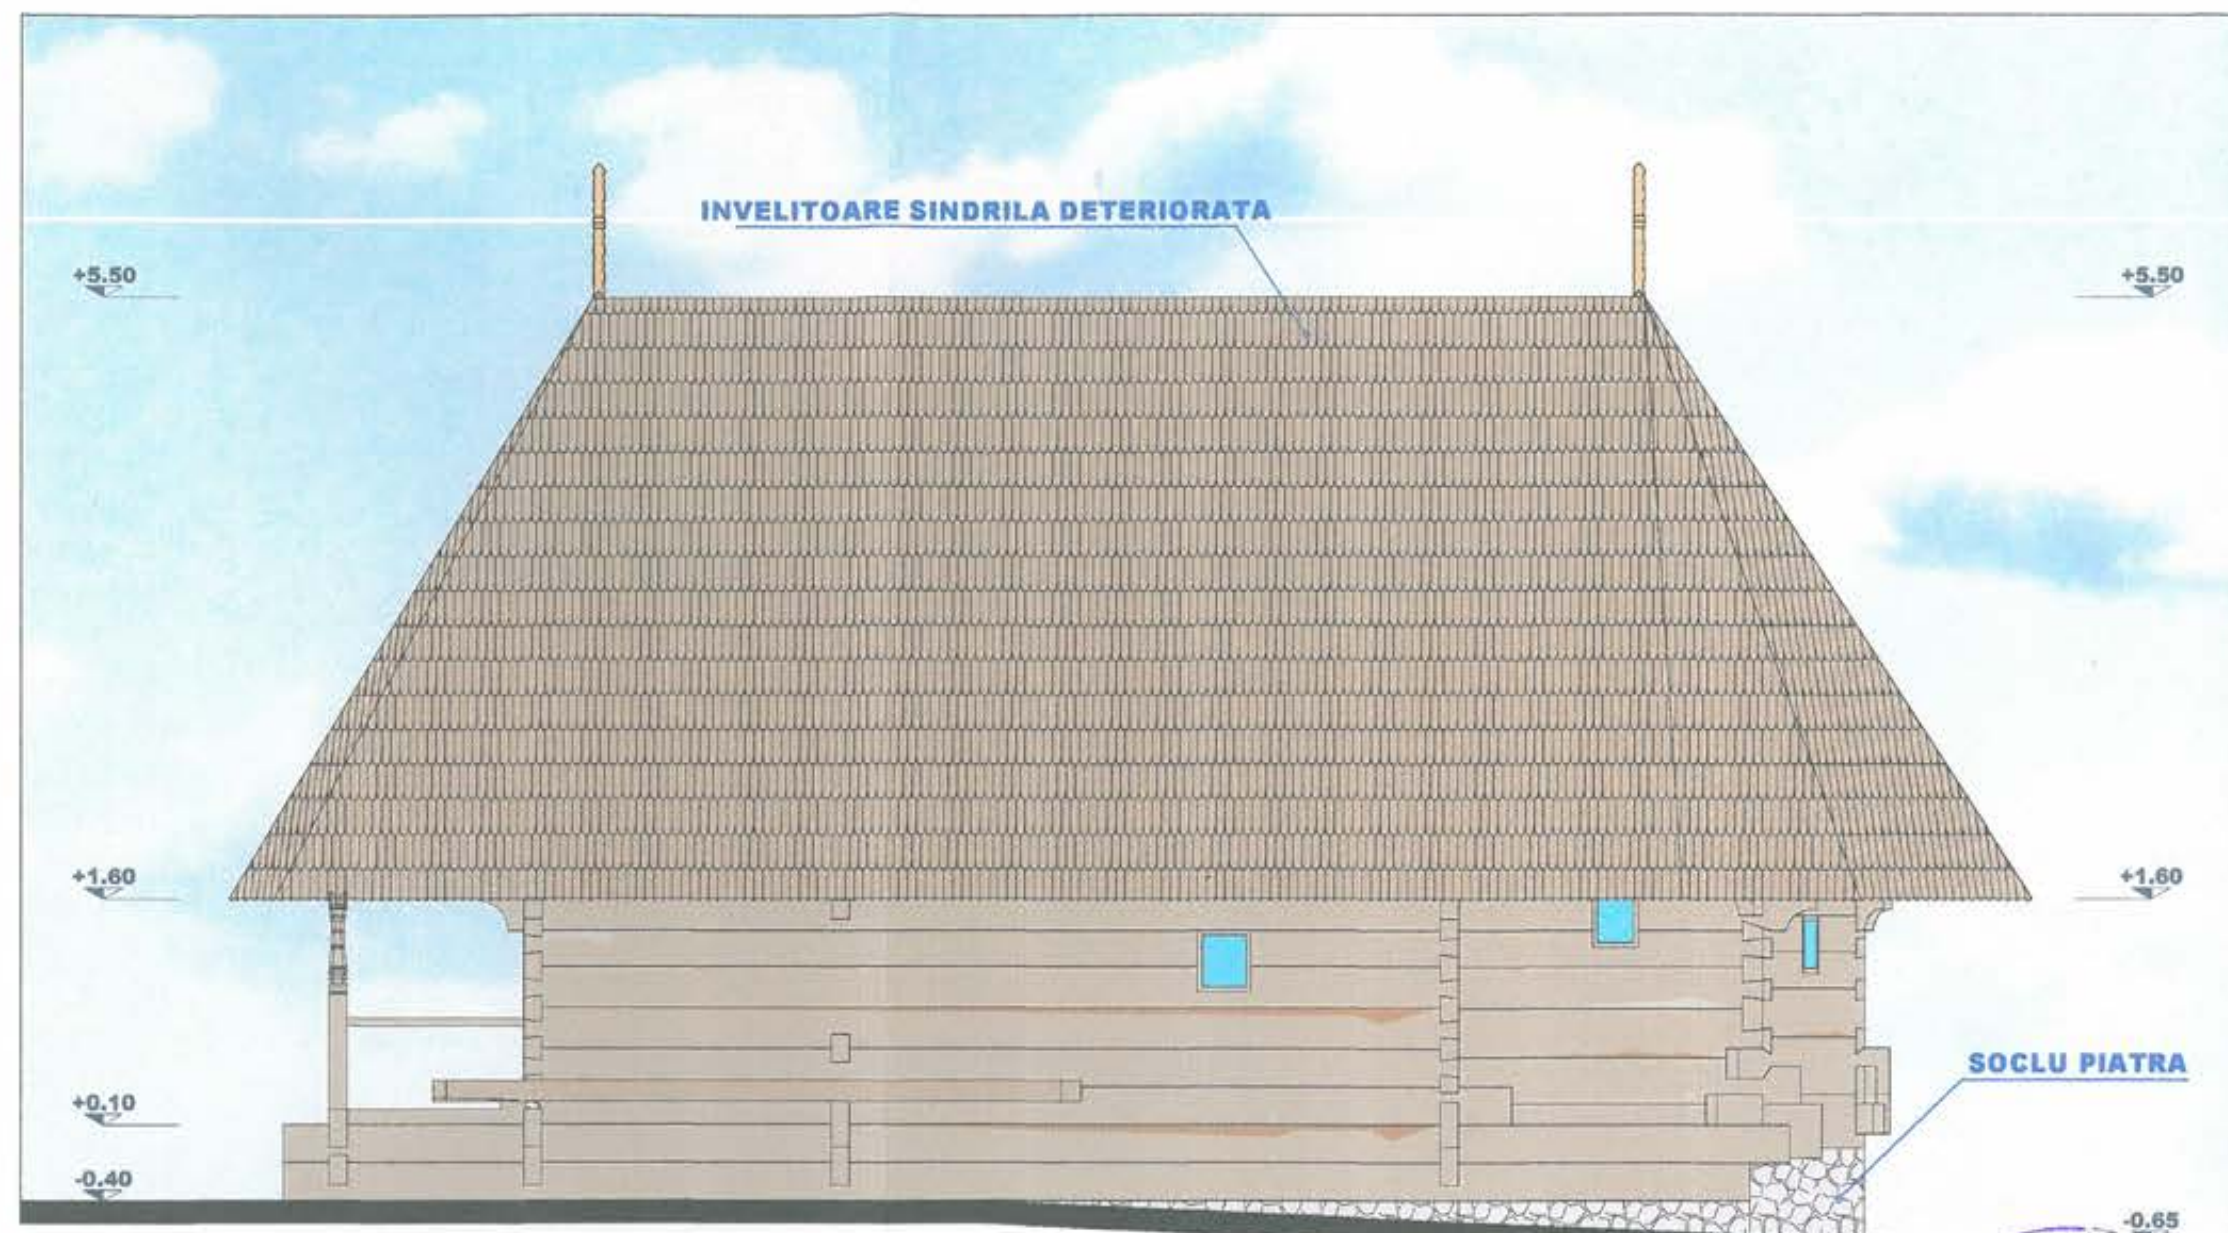
**FATADA SUD**  
 scara 1:50

SUPRAFETE DEGRADATE

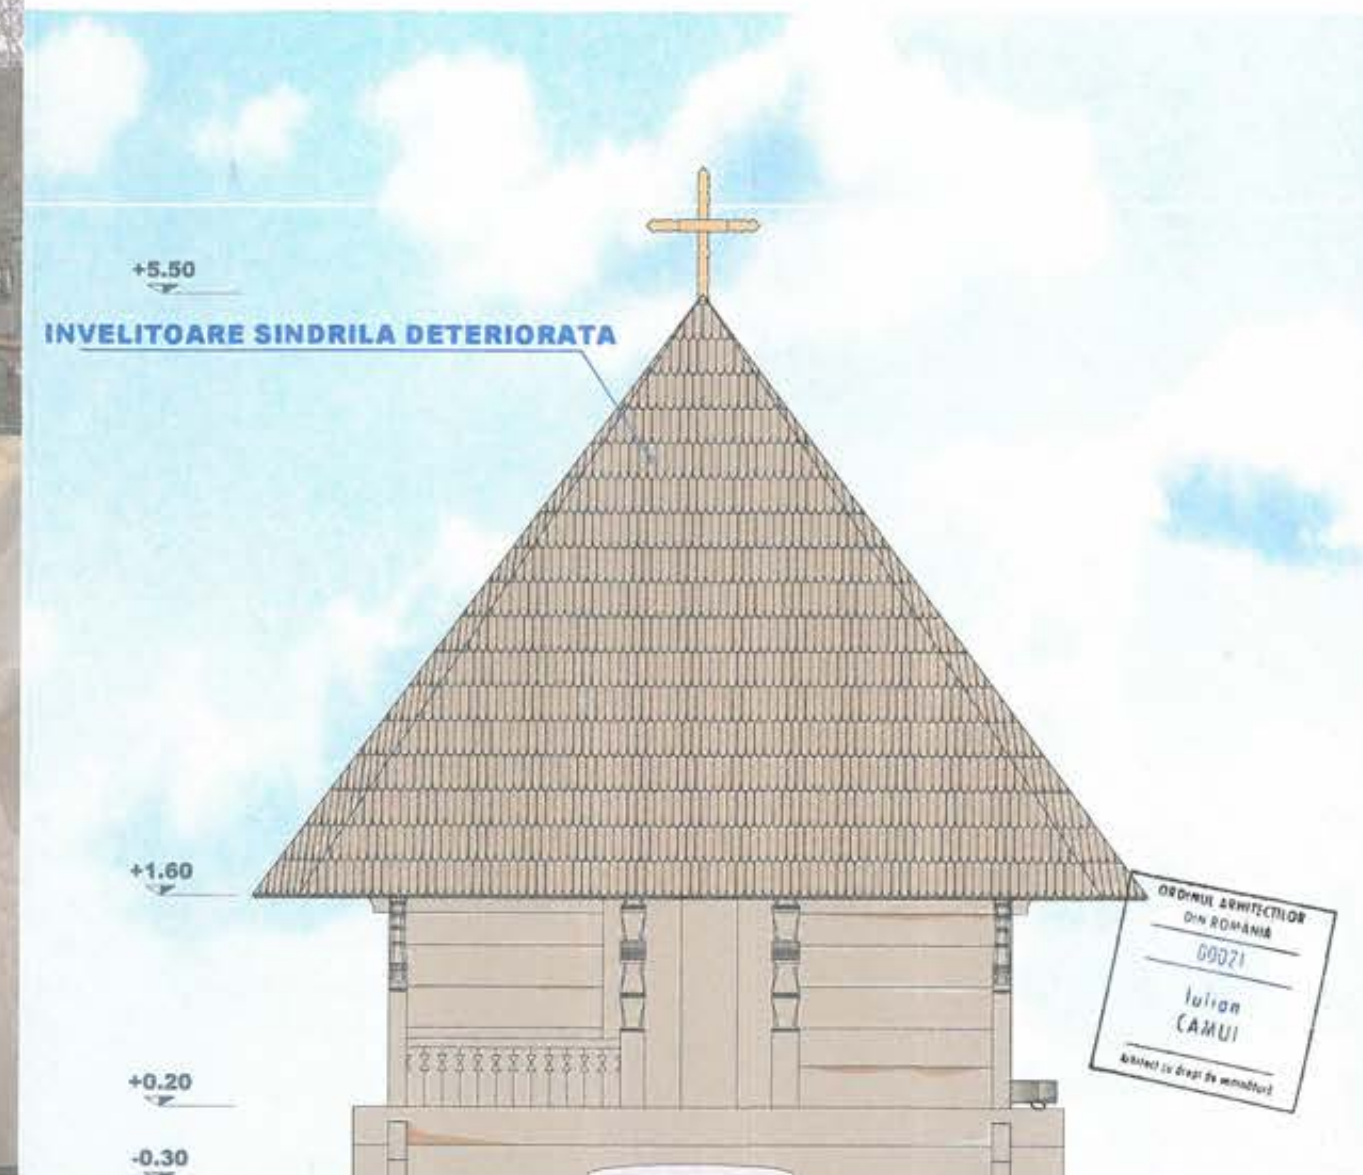
**FATADA VEST**  
 scara 1:50

SUPRAFETE DEGRADATE

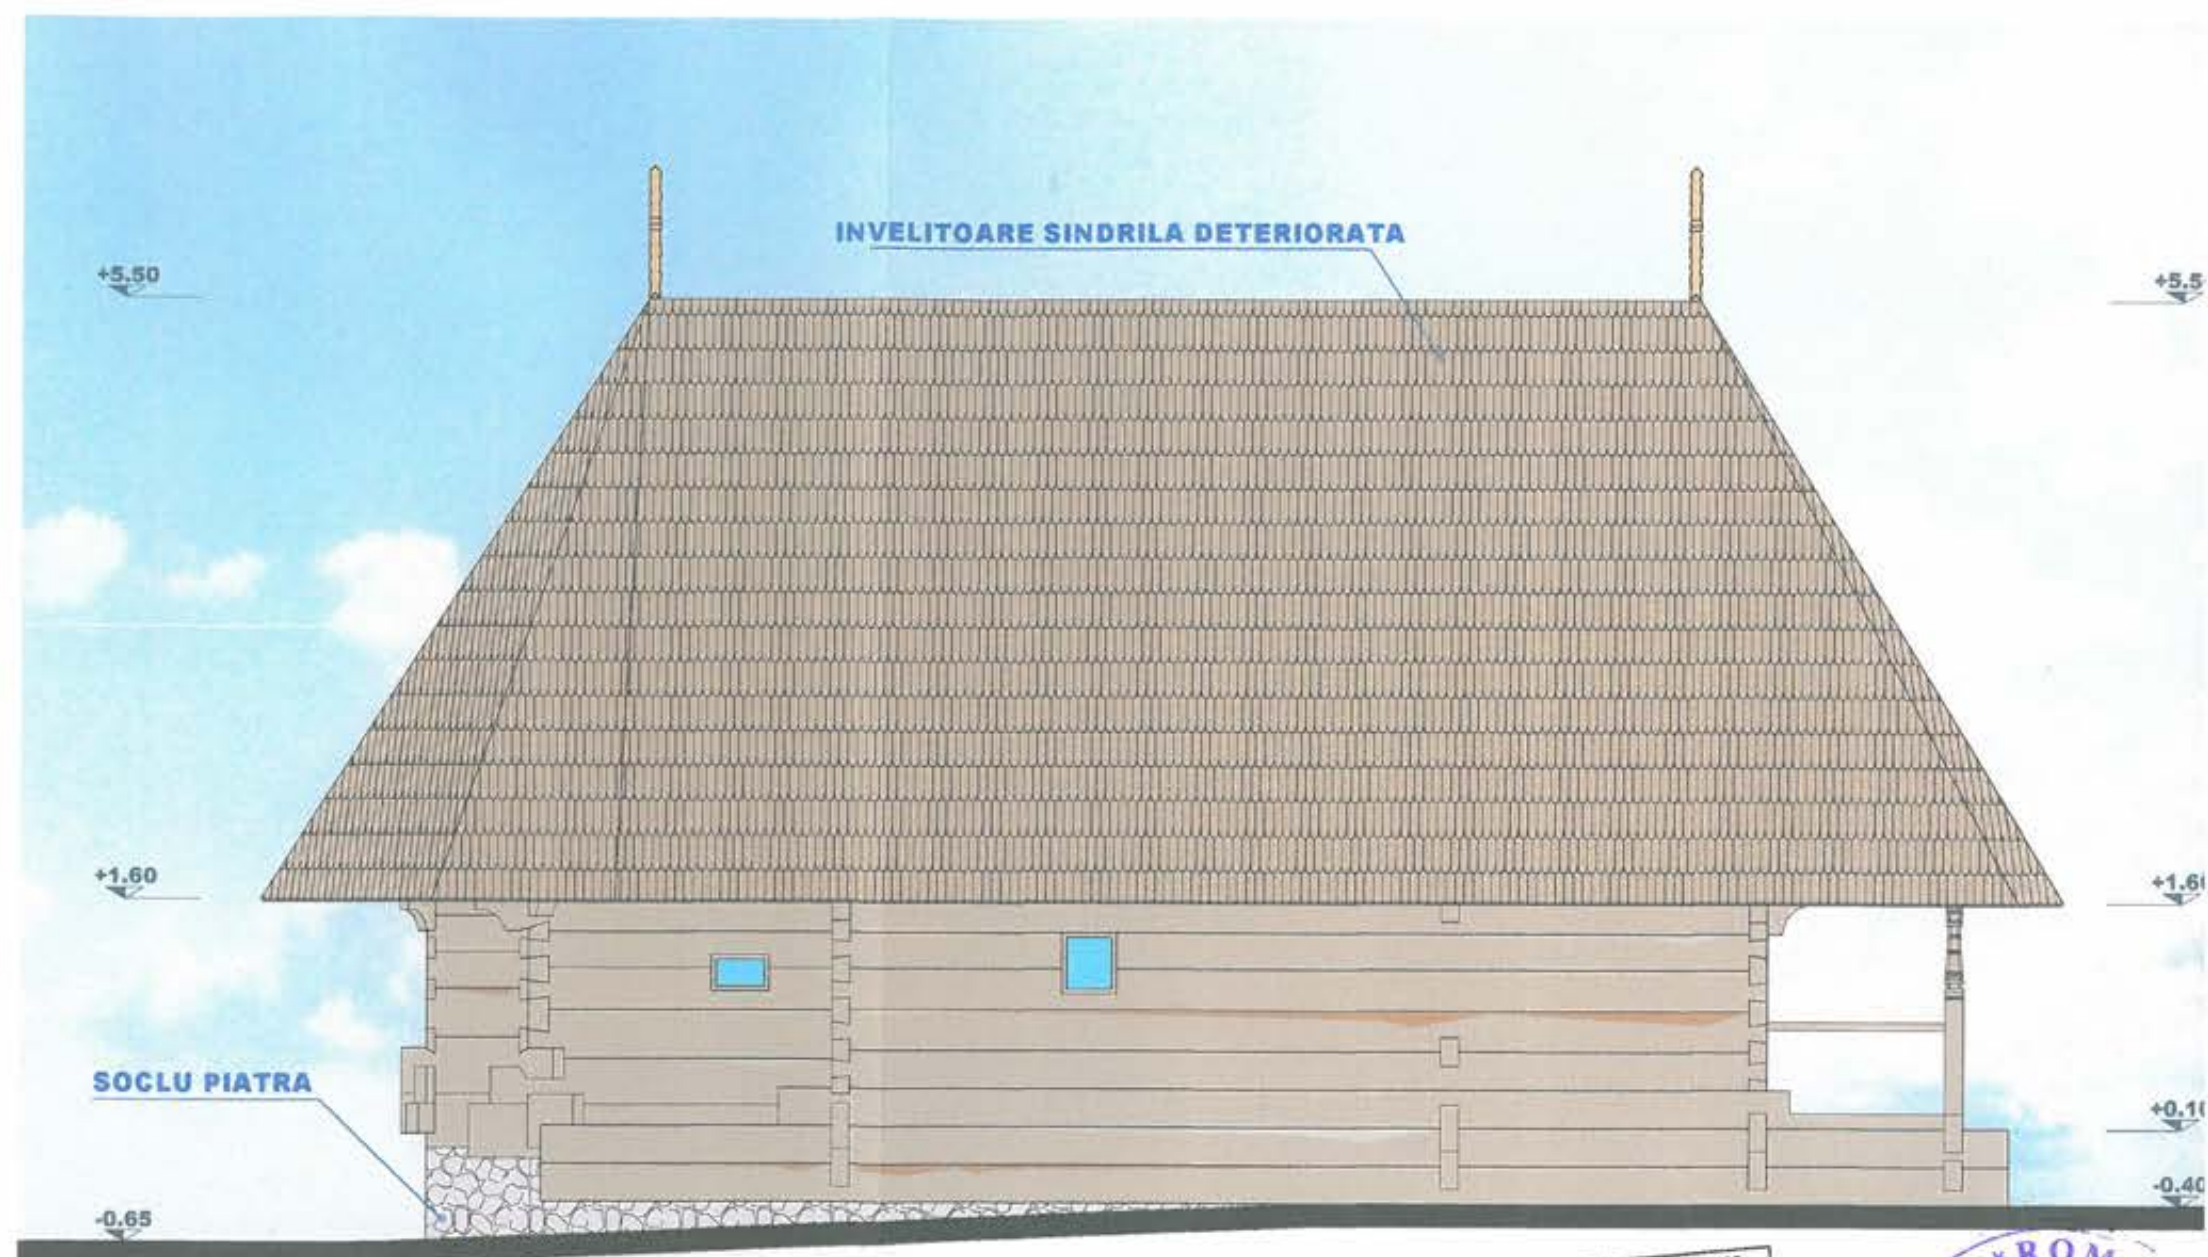
**FATADA NORD**  
 scara 1:50

SUPRAFETE DEGRADATE

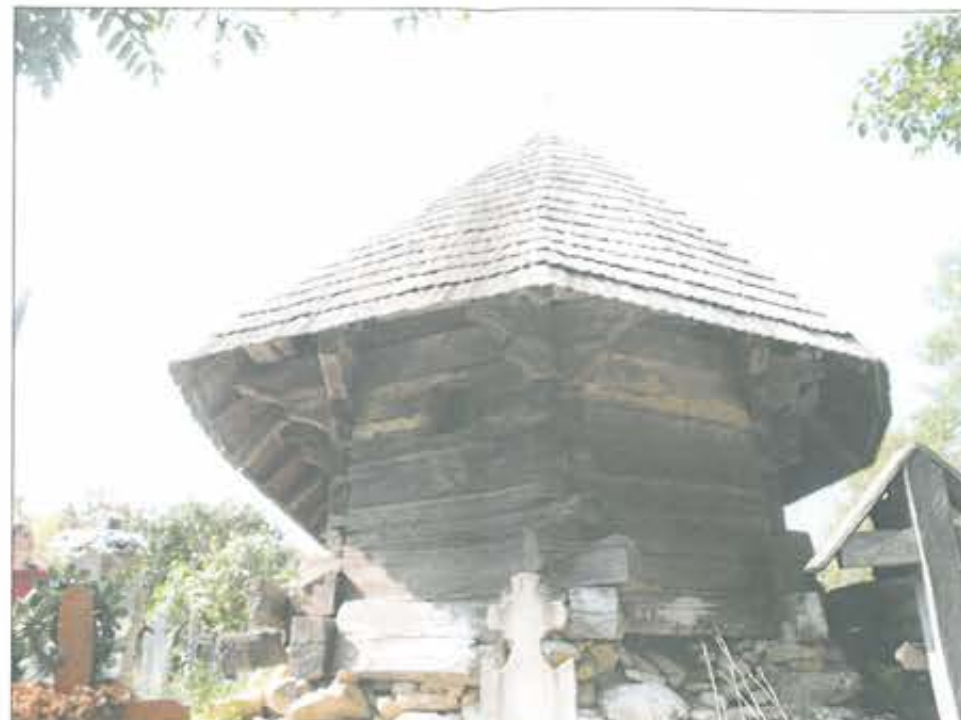
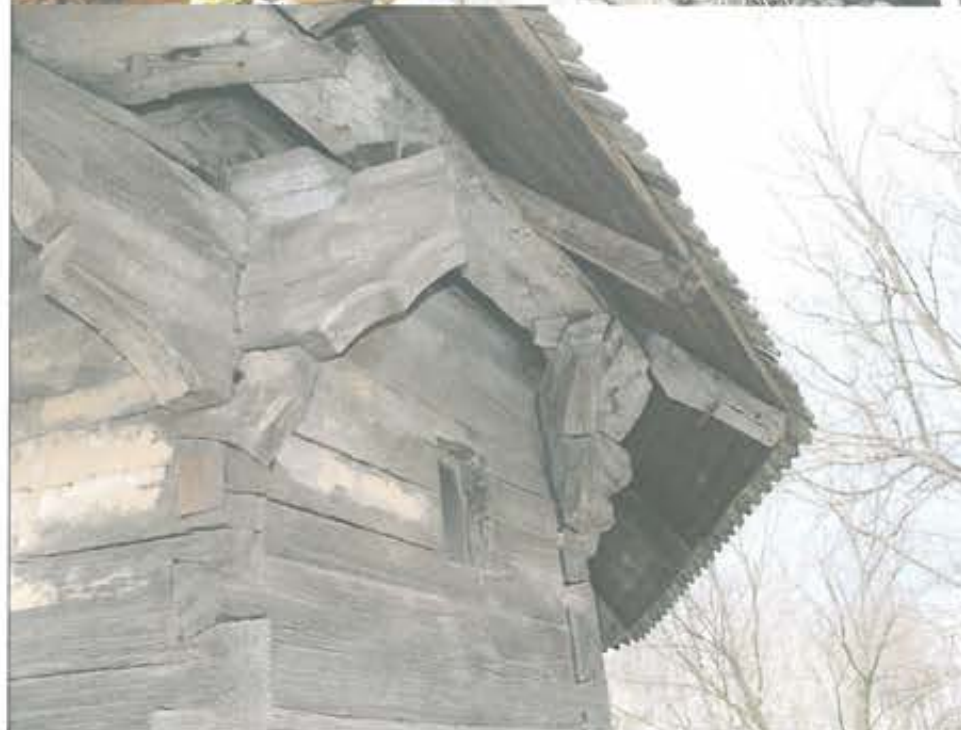
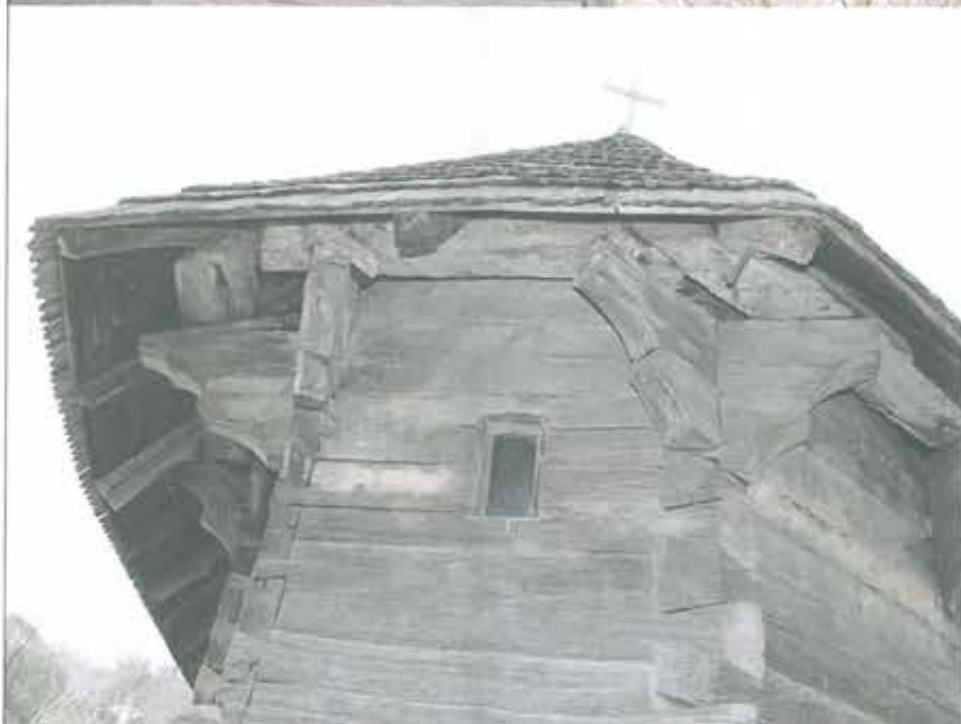
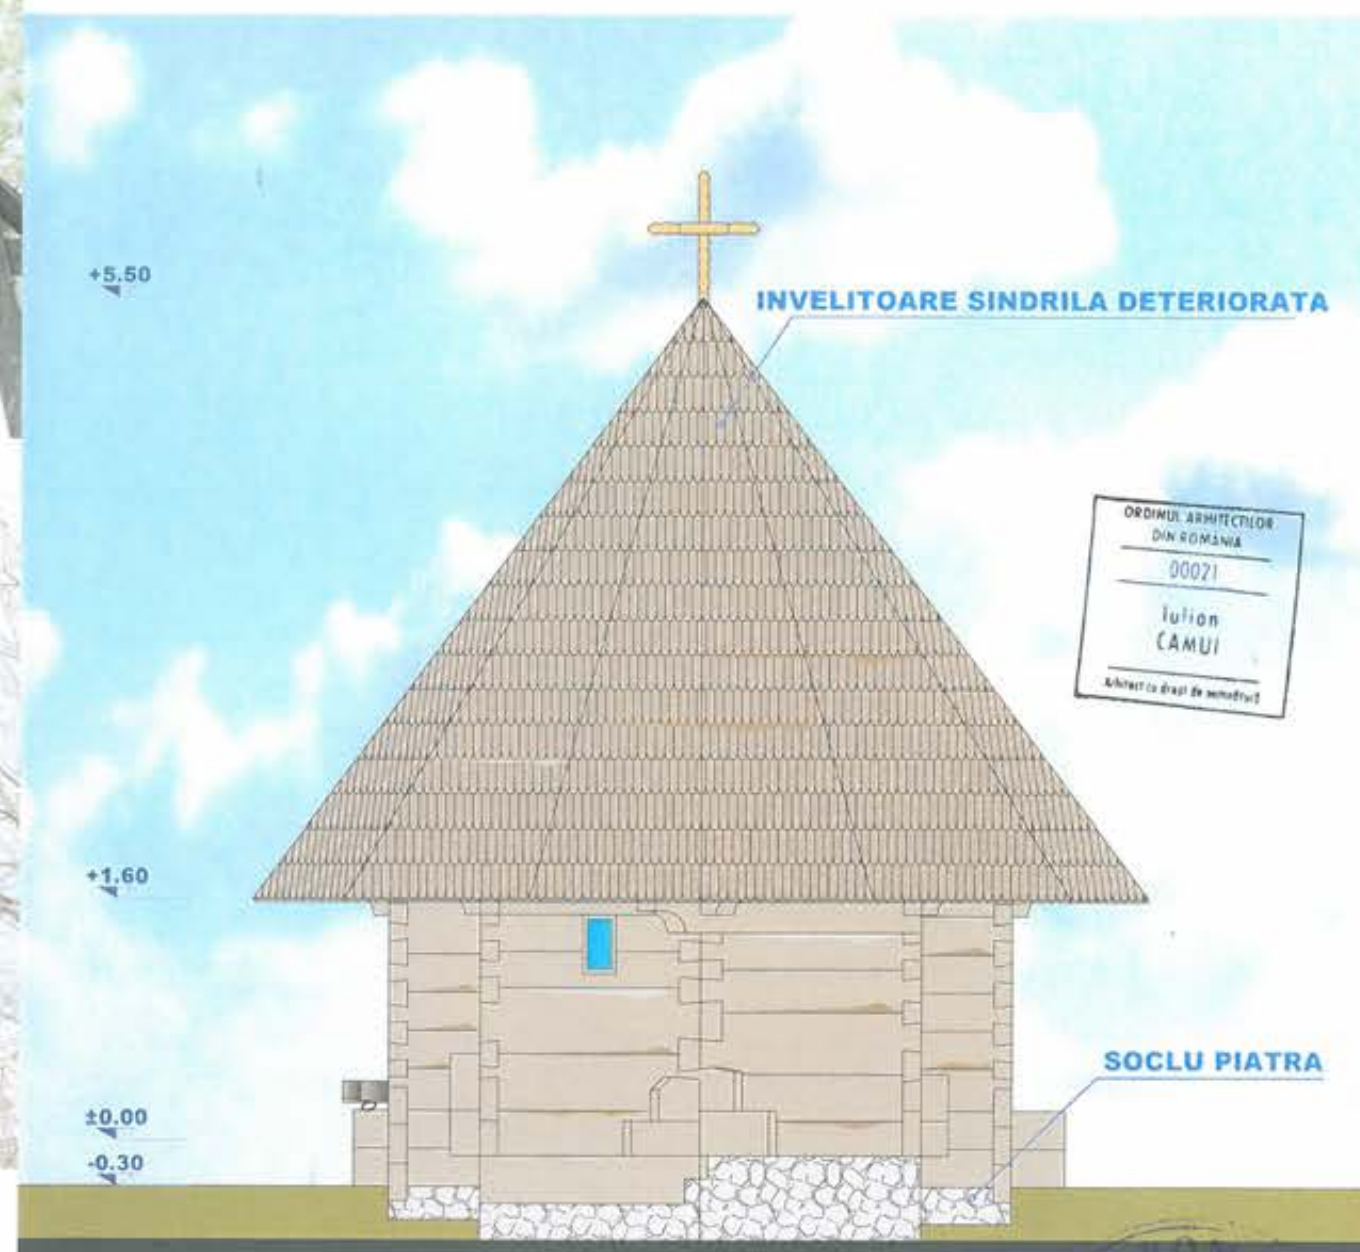
SUPRAFETE DEGRADATE

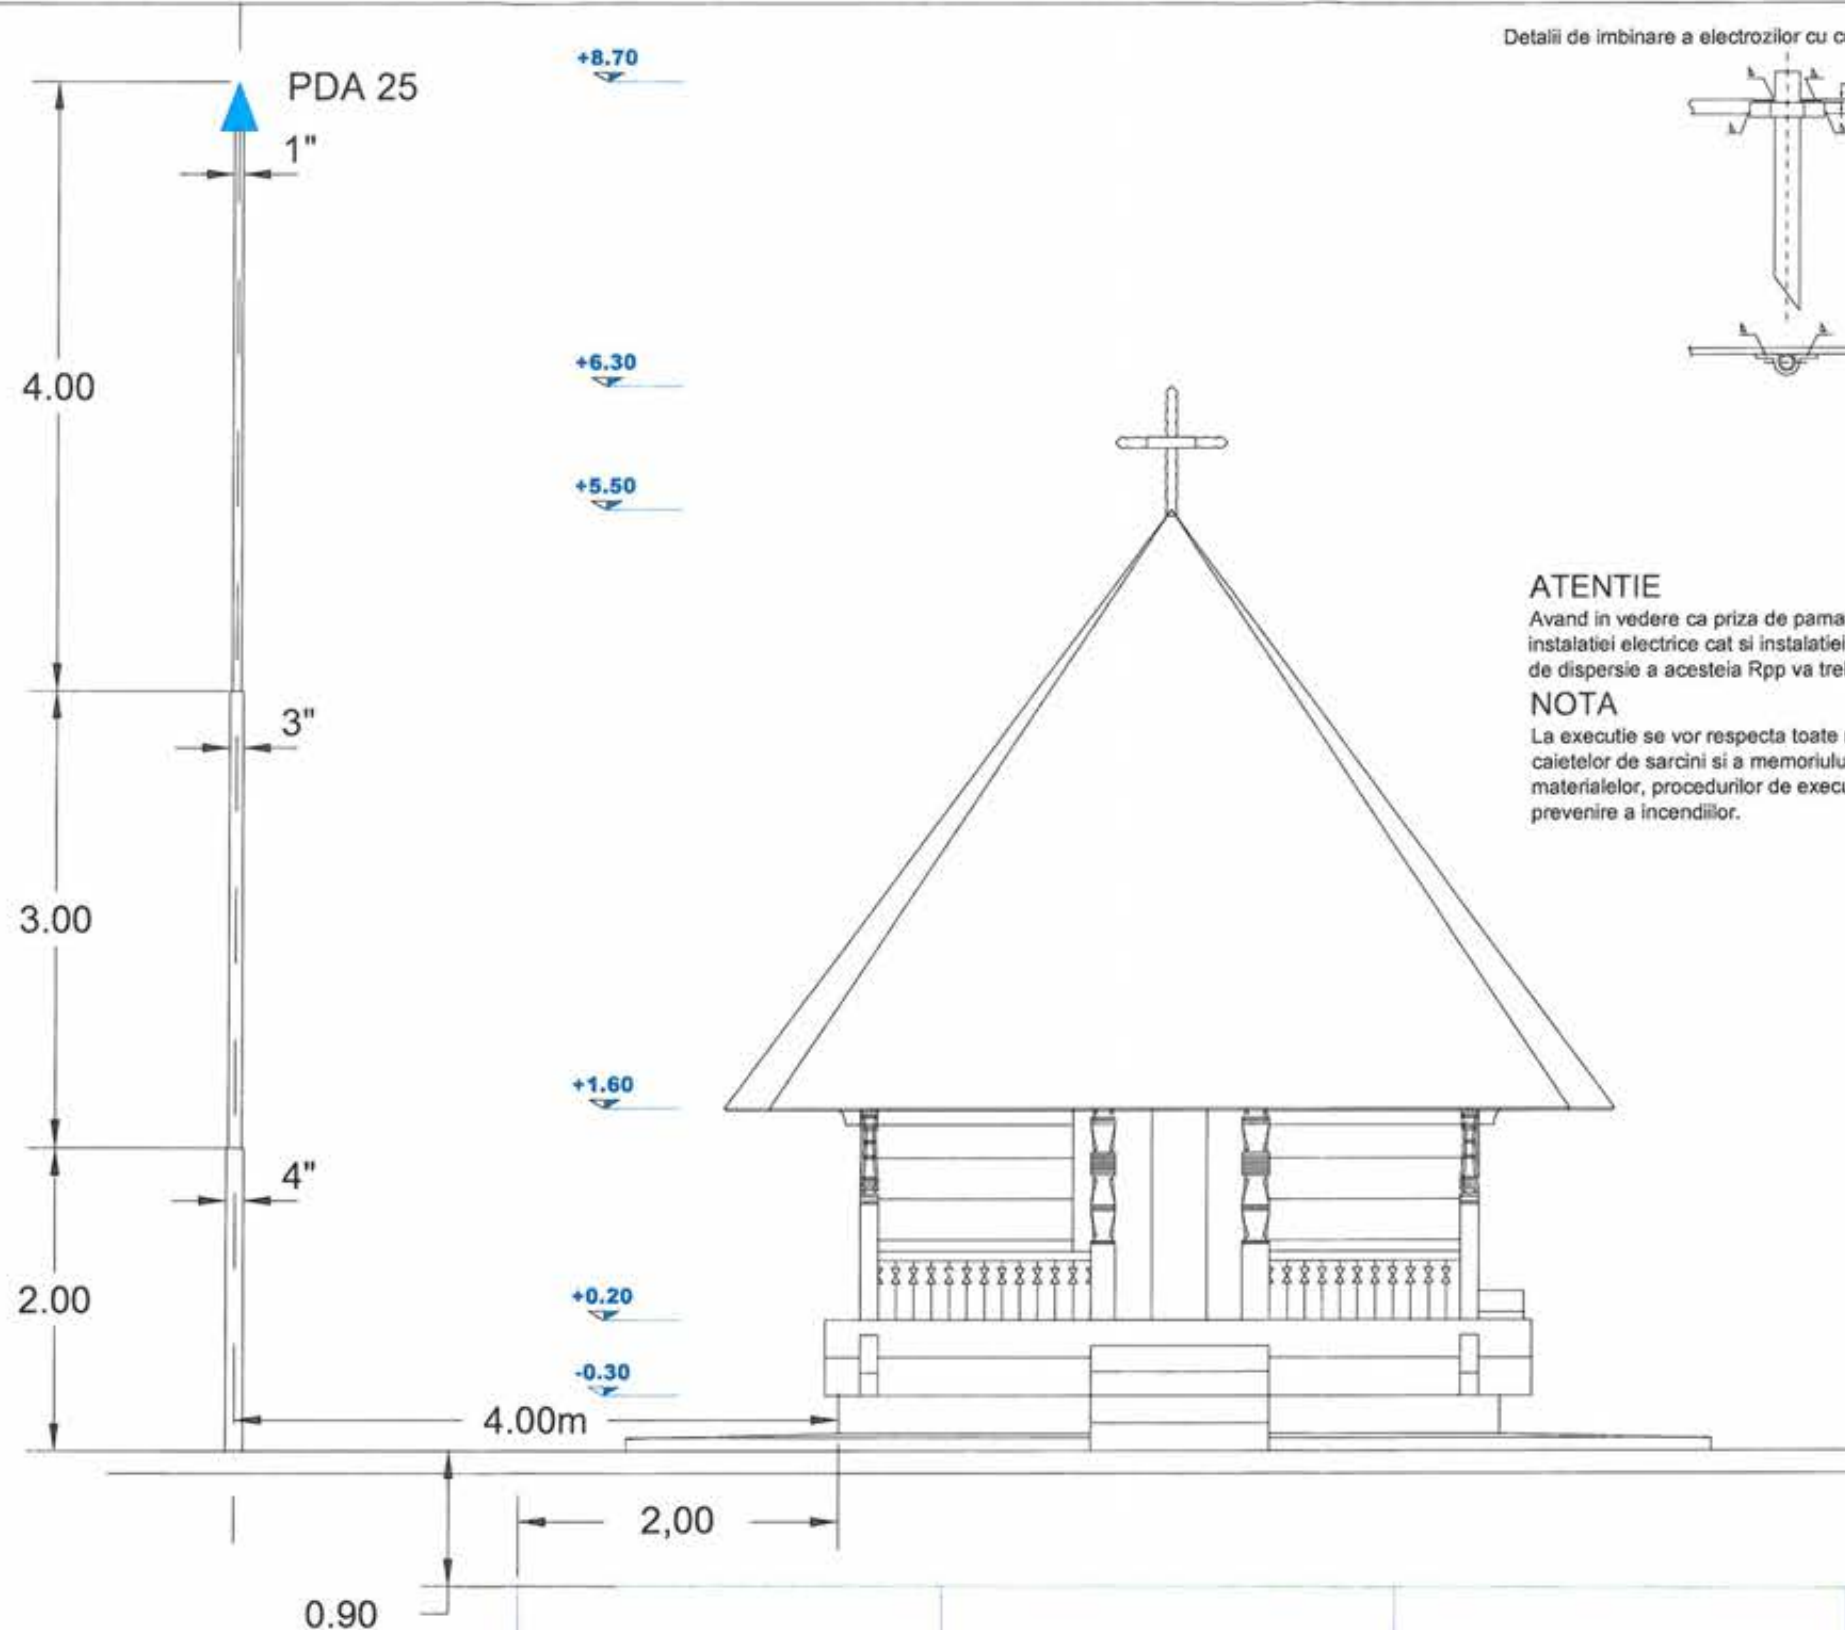
Detalii de imbinare a electrozilor cu conductorul de legatura
