**HOTĂRÂREA NR.270**

**privind aprobarea Expertizei Tehnice și a Documentației de Avizare a lucrărilor de intervenții pentru obiectivul de investiții „Relocare și restaurare Biserica din lemn din Pojogeni din Văi”**

## EXPERTIZA TEHNICA

**RELOCARE SI RESTAURARE  
BISERICA DIN LEMN DIN POJOGENII DIN VAI**  
Sat. Pojogeni, Oras Tg. Carbunesti, jud. Gorj  
**AMPLASAMENT EXISTENT**

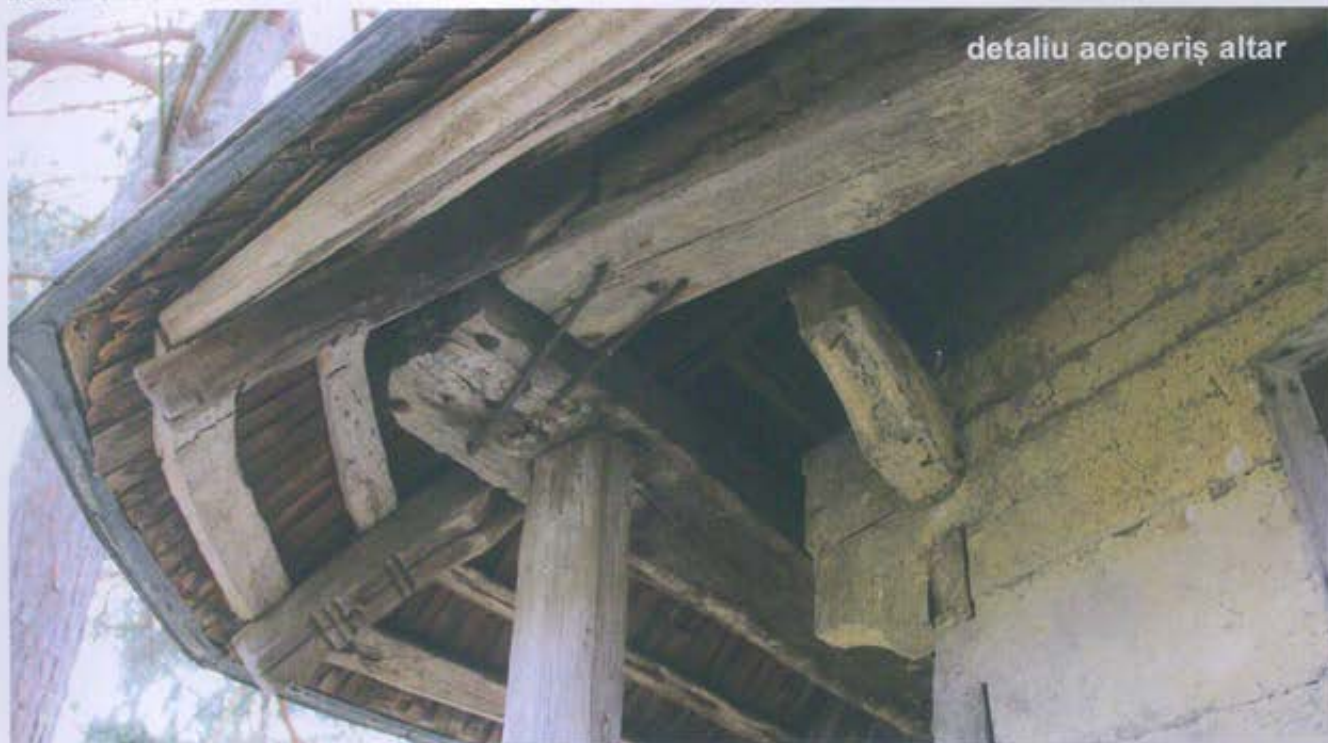
- sistem planșeu drept în pridvor (lipsă parțial),
- bolți semicilindrice în pronaos, naos și parțial în altar și triunghiuri sferice care fac legătura cu pereții poligonali ai acestuia. Circa o treime din aceste bolți, datorită lipsei învelitorii, a intrat într-un proces de degradare fizico-mecanic și biologic. Necesită înlocuire parțială și tratament de conservare.

Căpriorii din stejar cu dimensiuni de 10-12 cm. au fost înlocuiți parțial în timp. Cleștii, tot datorită lipsei învelitorii, prezintă atac fungic, implicit și degradarea lemnului sub formă de putregai. Necesită înlocuire.

Pentru evaluarea complexa a elementelor structurale se va realiza o analiza biologica detaliata, inainte de remontarea ansamblului, tratandu-se elementele ce prezinta atacuri fungice sau de insecte, nesemnificative. Elementele puternic degradate se vor inlocui cu altele noi realizate din acelasi material, cu aceleasi dimensiuni.

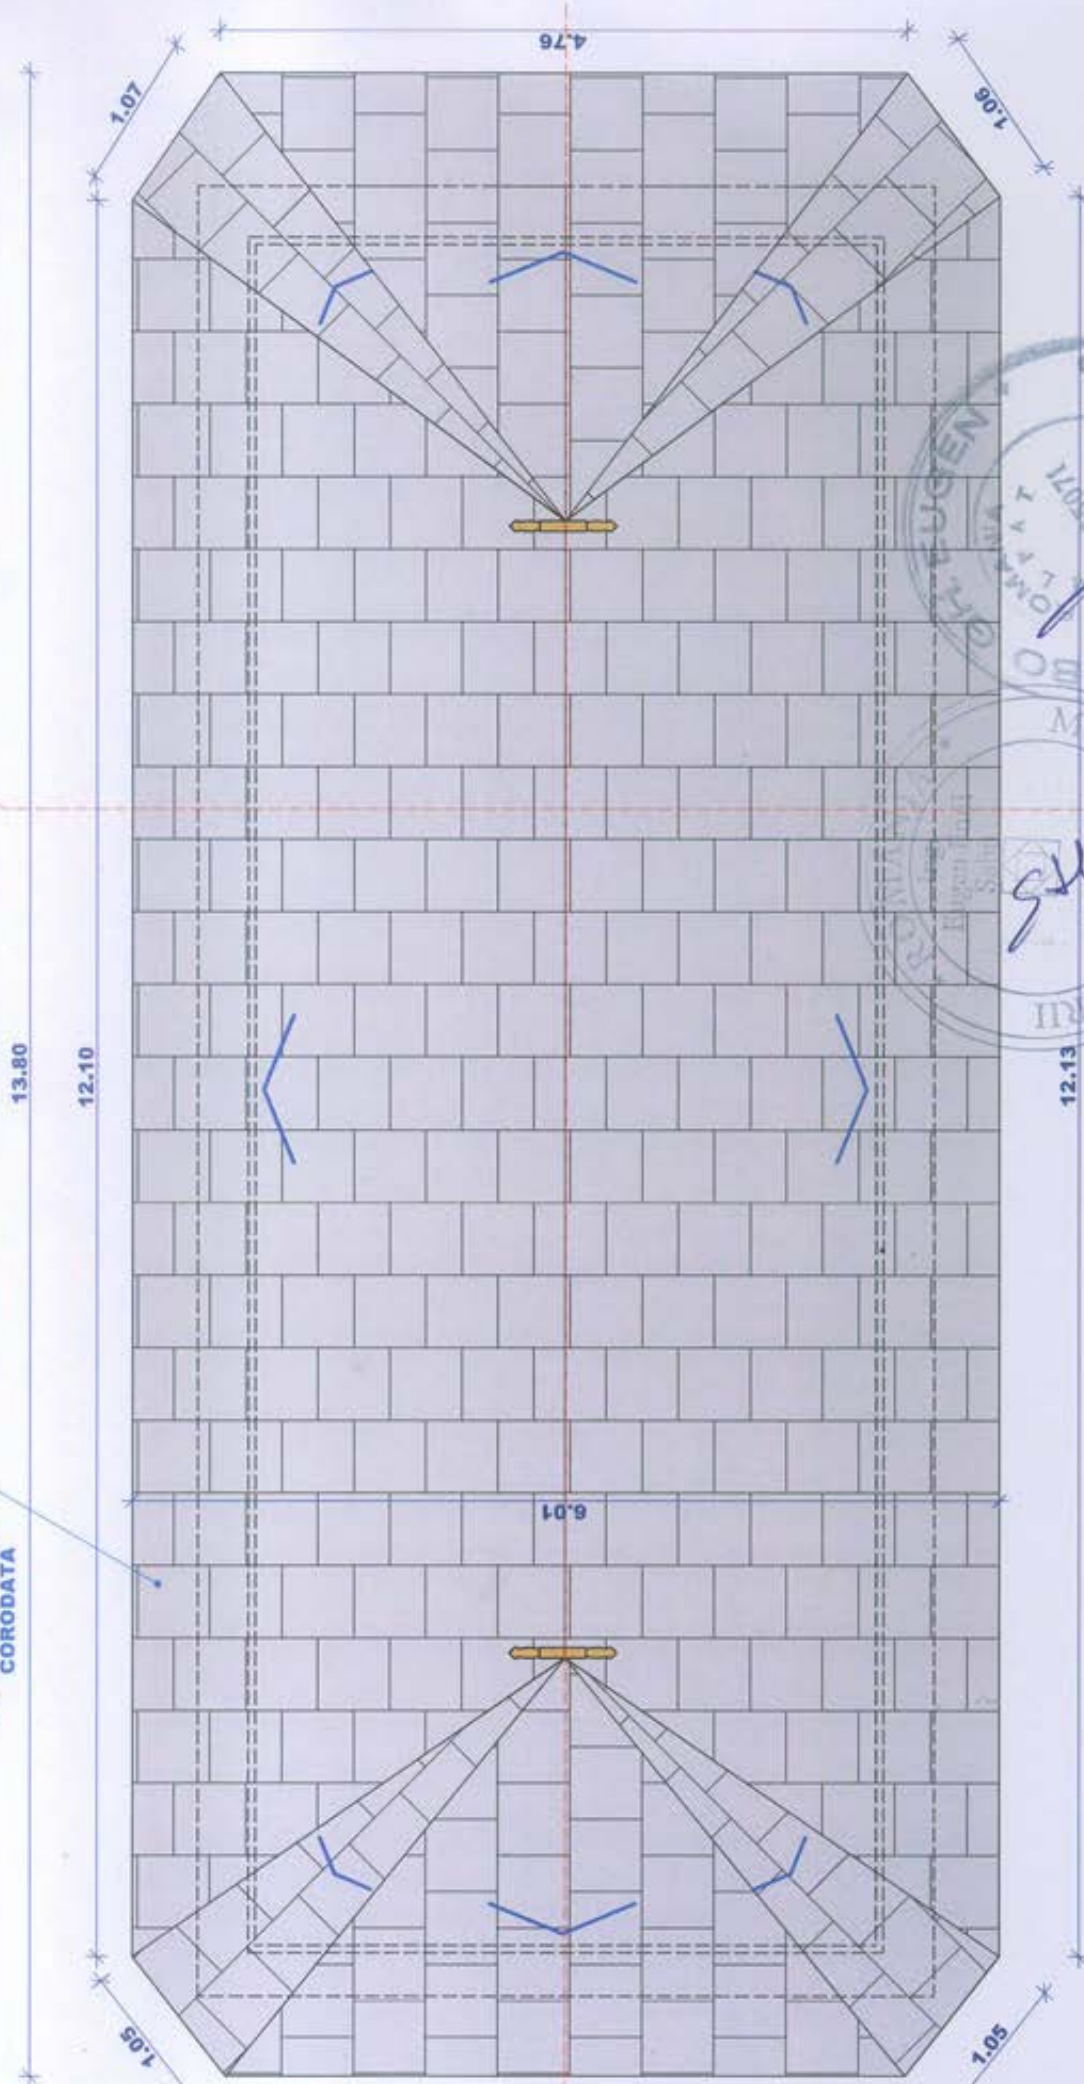
**PLAN INVELITOARE  
SCARA 1:50**

INVELITOARE TABLA  
CORODATA

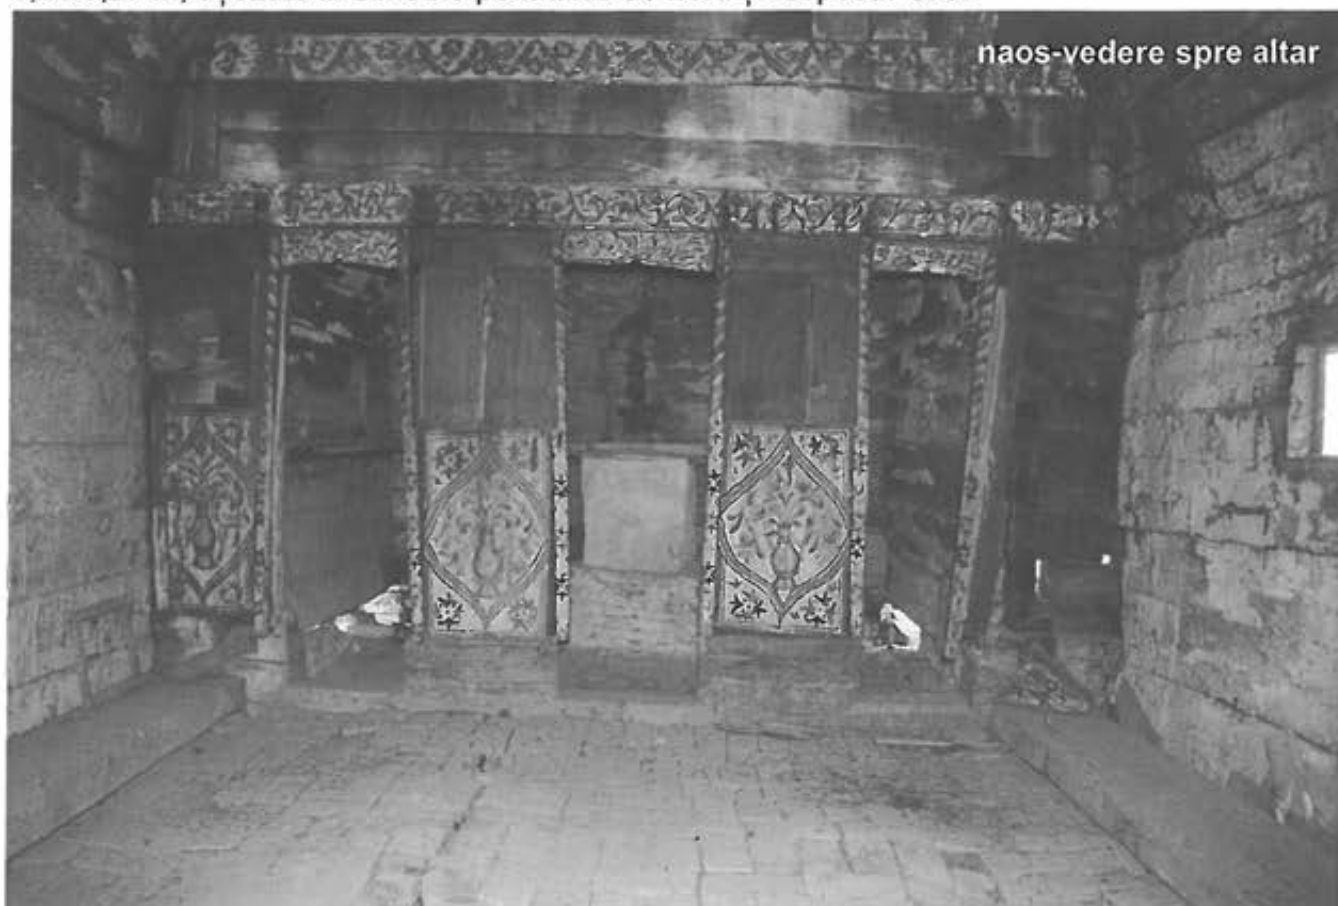
naos-vedere spre altar

**Naosul** este spațiul central de cult, încăperea ce precede altarul, de care este separat prin tâmplă sau iconostas, având în plan forma (4,20 x 4,05 ). Despărțit de pronaos printr-o deschidere de dimensiuni 0,62 x 1,66 m. Lumina este asigurată prin două goluri cu dimensiunile 0,35 x 0,26/0,27 m, așezate în simetrie pe laturile de nord și respectiv sud.

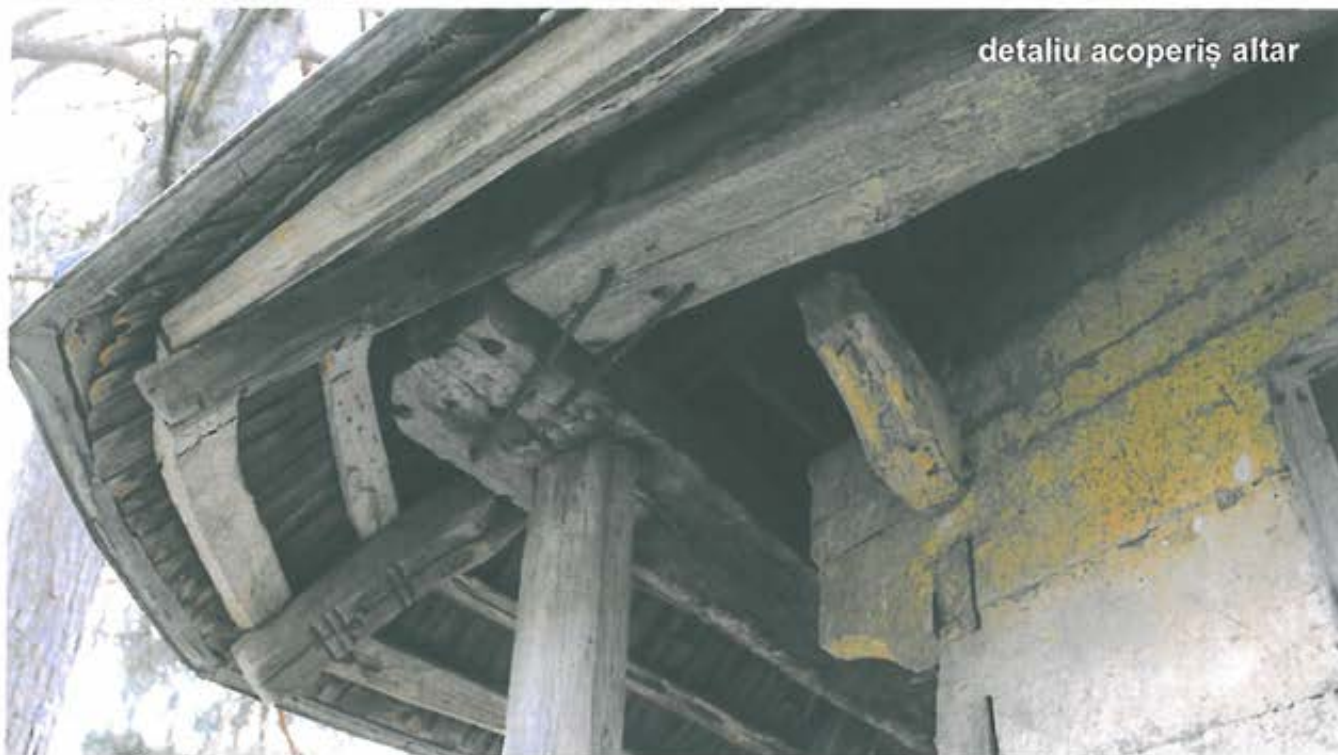
- sistem planșeu drept în pridvor (lipsă parțial),
- bolți semicilindrice în pronaos, naos și parțial în altar și triunghiuri sferice care fac legătura cu pereții poligonali ai acestuia. Circa o treime din aceste bolți, datorită lipsei învelitorii, a intrat într-un proces de degradare fizico-mecanic și biologic. Necesită înlocuire parțială și tratament de conservare.

Căpriorii din stejar cu dimensiuni de 10-12 cm. au fost înlocuiți parțial în timp. Cleștii, tot datorită lipsei învelitorii, prezintă atac fungic, implicit și degradarea lemnului sub formă de putregai. Necesită înlocuire.

Pentru evaluarea complexa a elementelor structurale se va realiza o analiza biologica detaliata, inainte de remontarea ansamblului, tratandu-se elementele ce prezinta atacuri fungice sau de insecte, nesemnificative. Elementele puternic degradate se vor inlocui cu altele noi realizate din acelasi material, cu aceleasi dimensiuni.

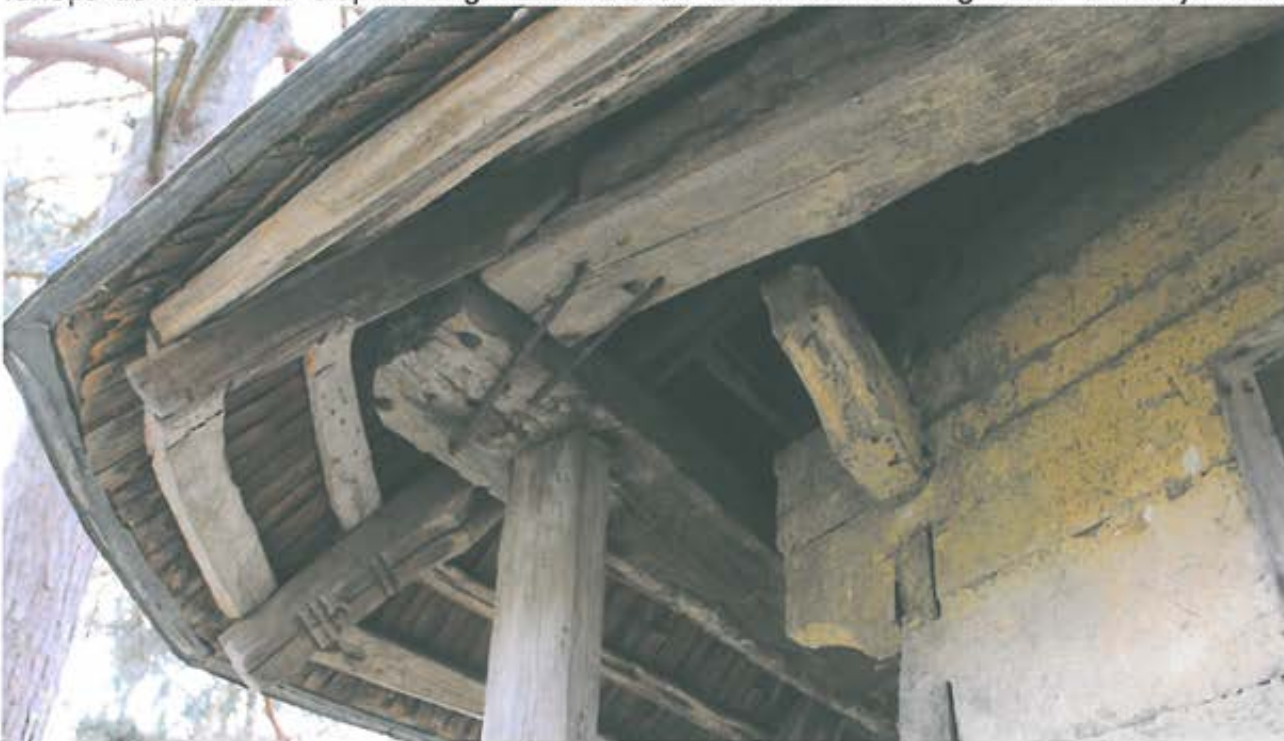
Pereții sunt din bârne de stejar (*Quercus robur*), având grosimea de 10-12 cm. funcție de modul de cioplire al grinzilor. Starea de conservare a grinzilor din stejar este

bună, exceptând tălpile care au porțiuni degradate la bază sub formă de putregai brun, produs de un atac fungic vechi, în zonele de contact cu pământul ce constituie stratul suport al pardoselilor din cărămidă.

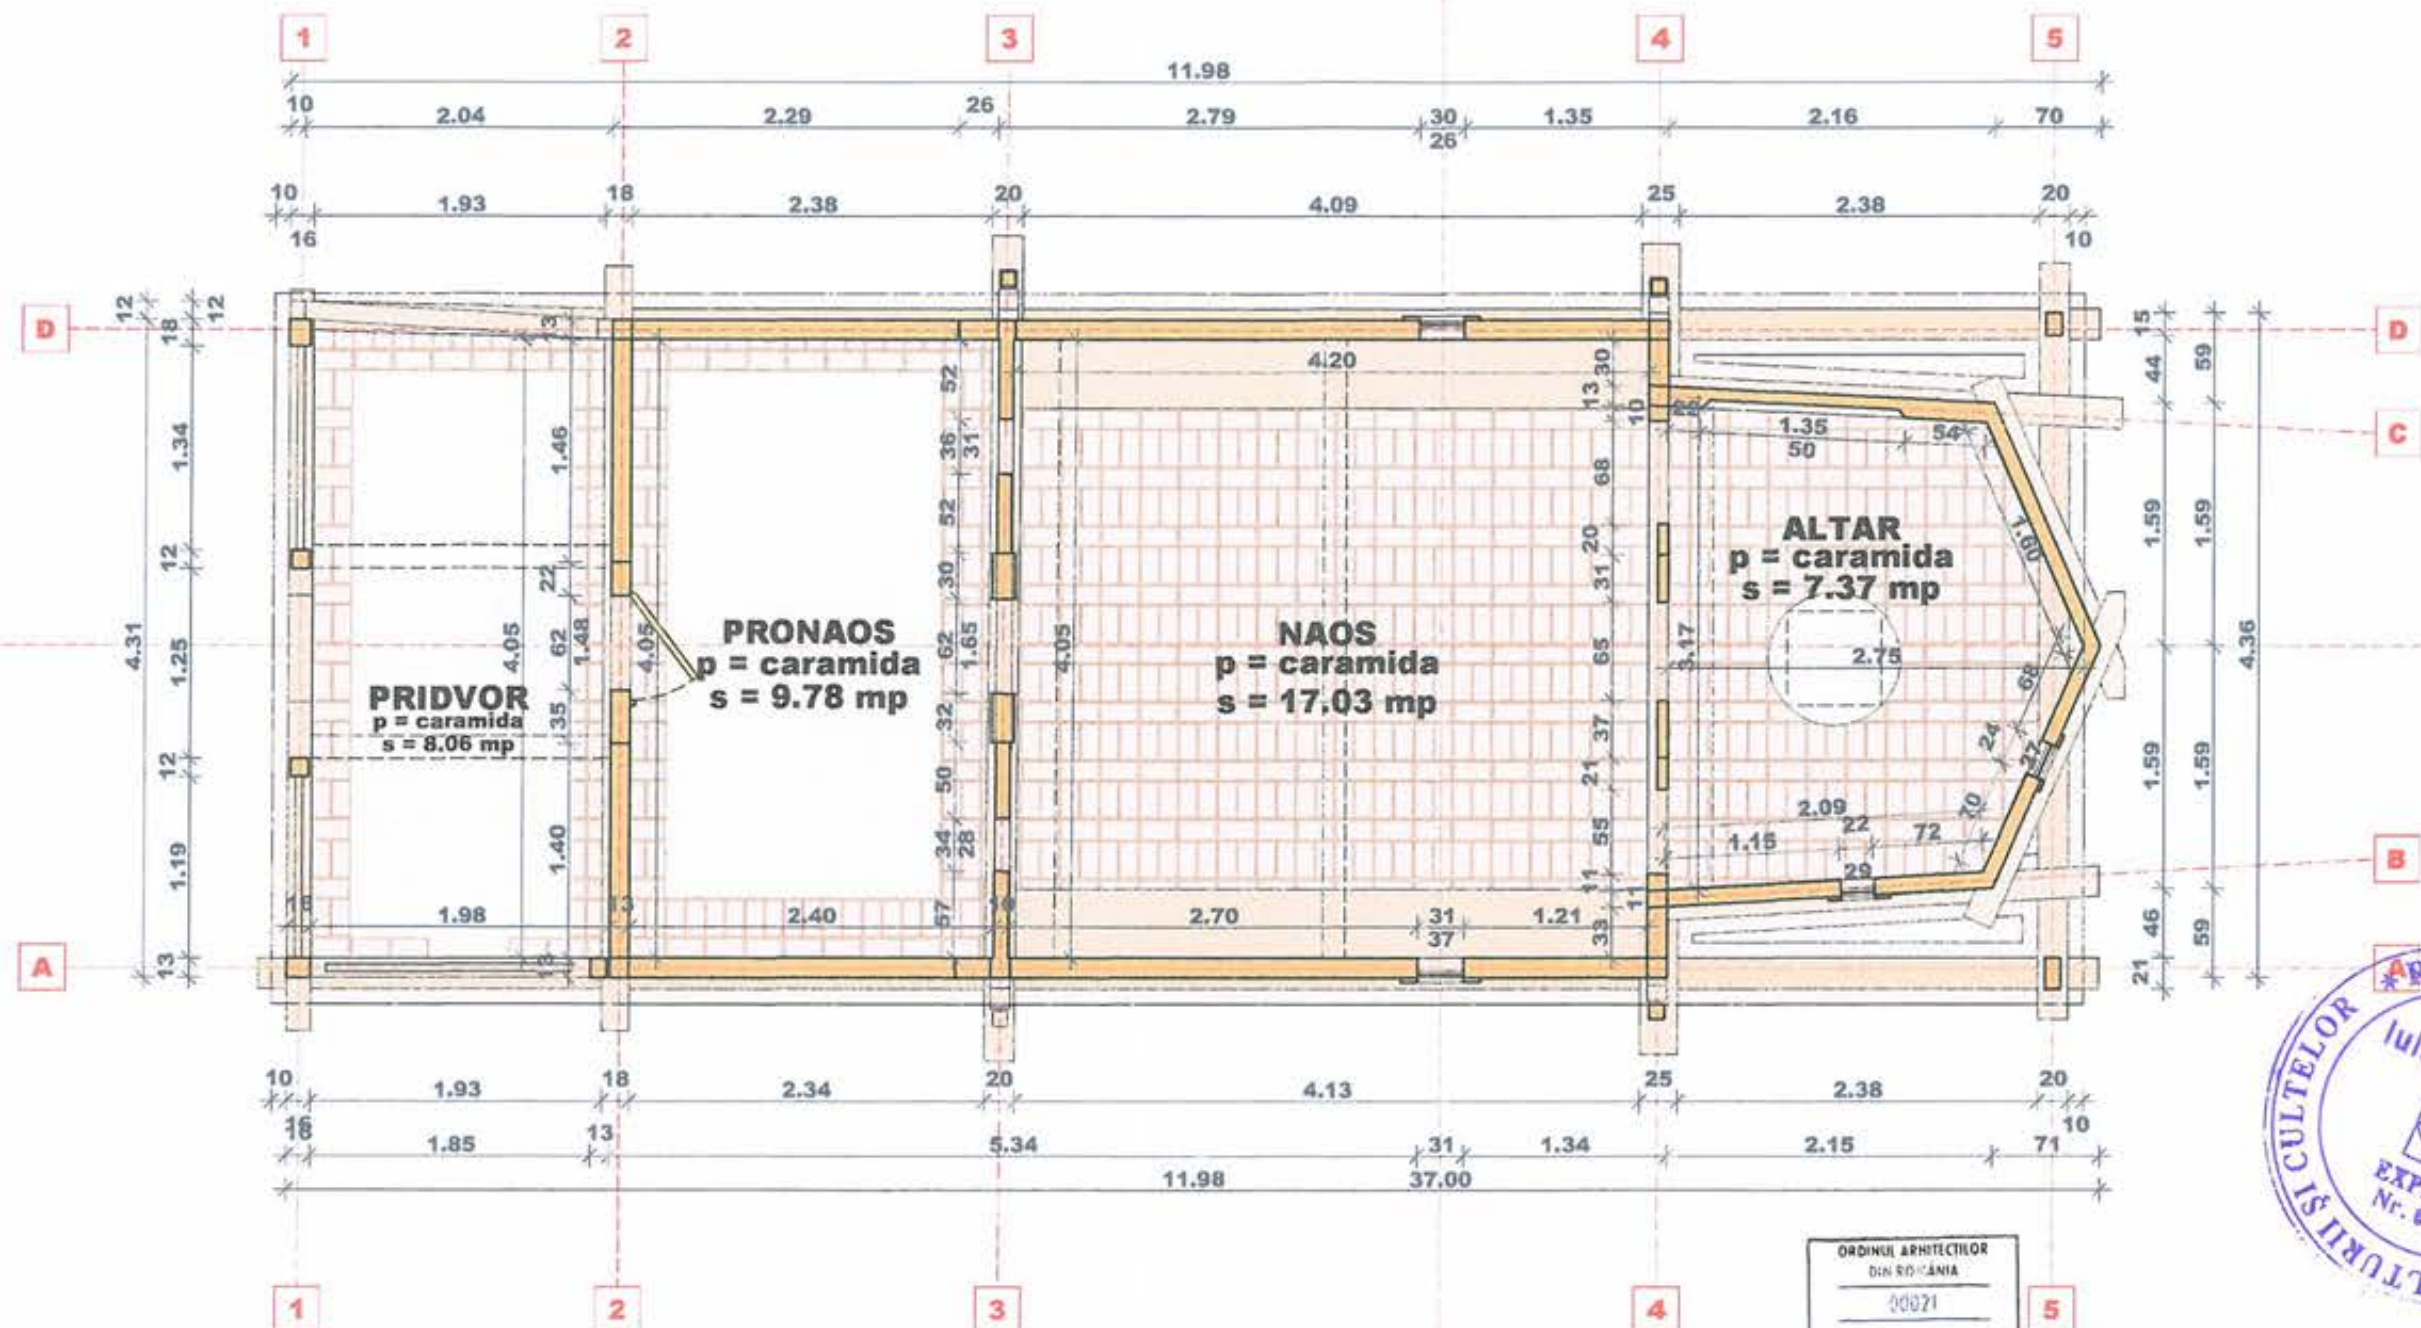
**PLAN**  
**scara 1:50**

Sup. Construita = 55.72 mp  
 Sup. Pridvor = 8.06 mp  
 Sup. Pronaos = 9.78 mp  
 Sup. Naos = 17.03 mp  
 Sup. Altar = 7.37 mp

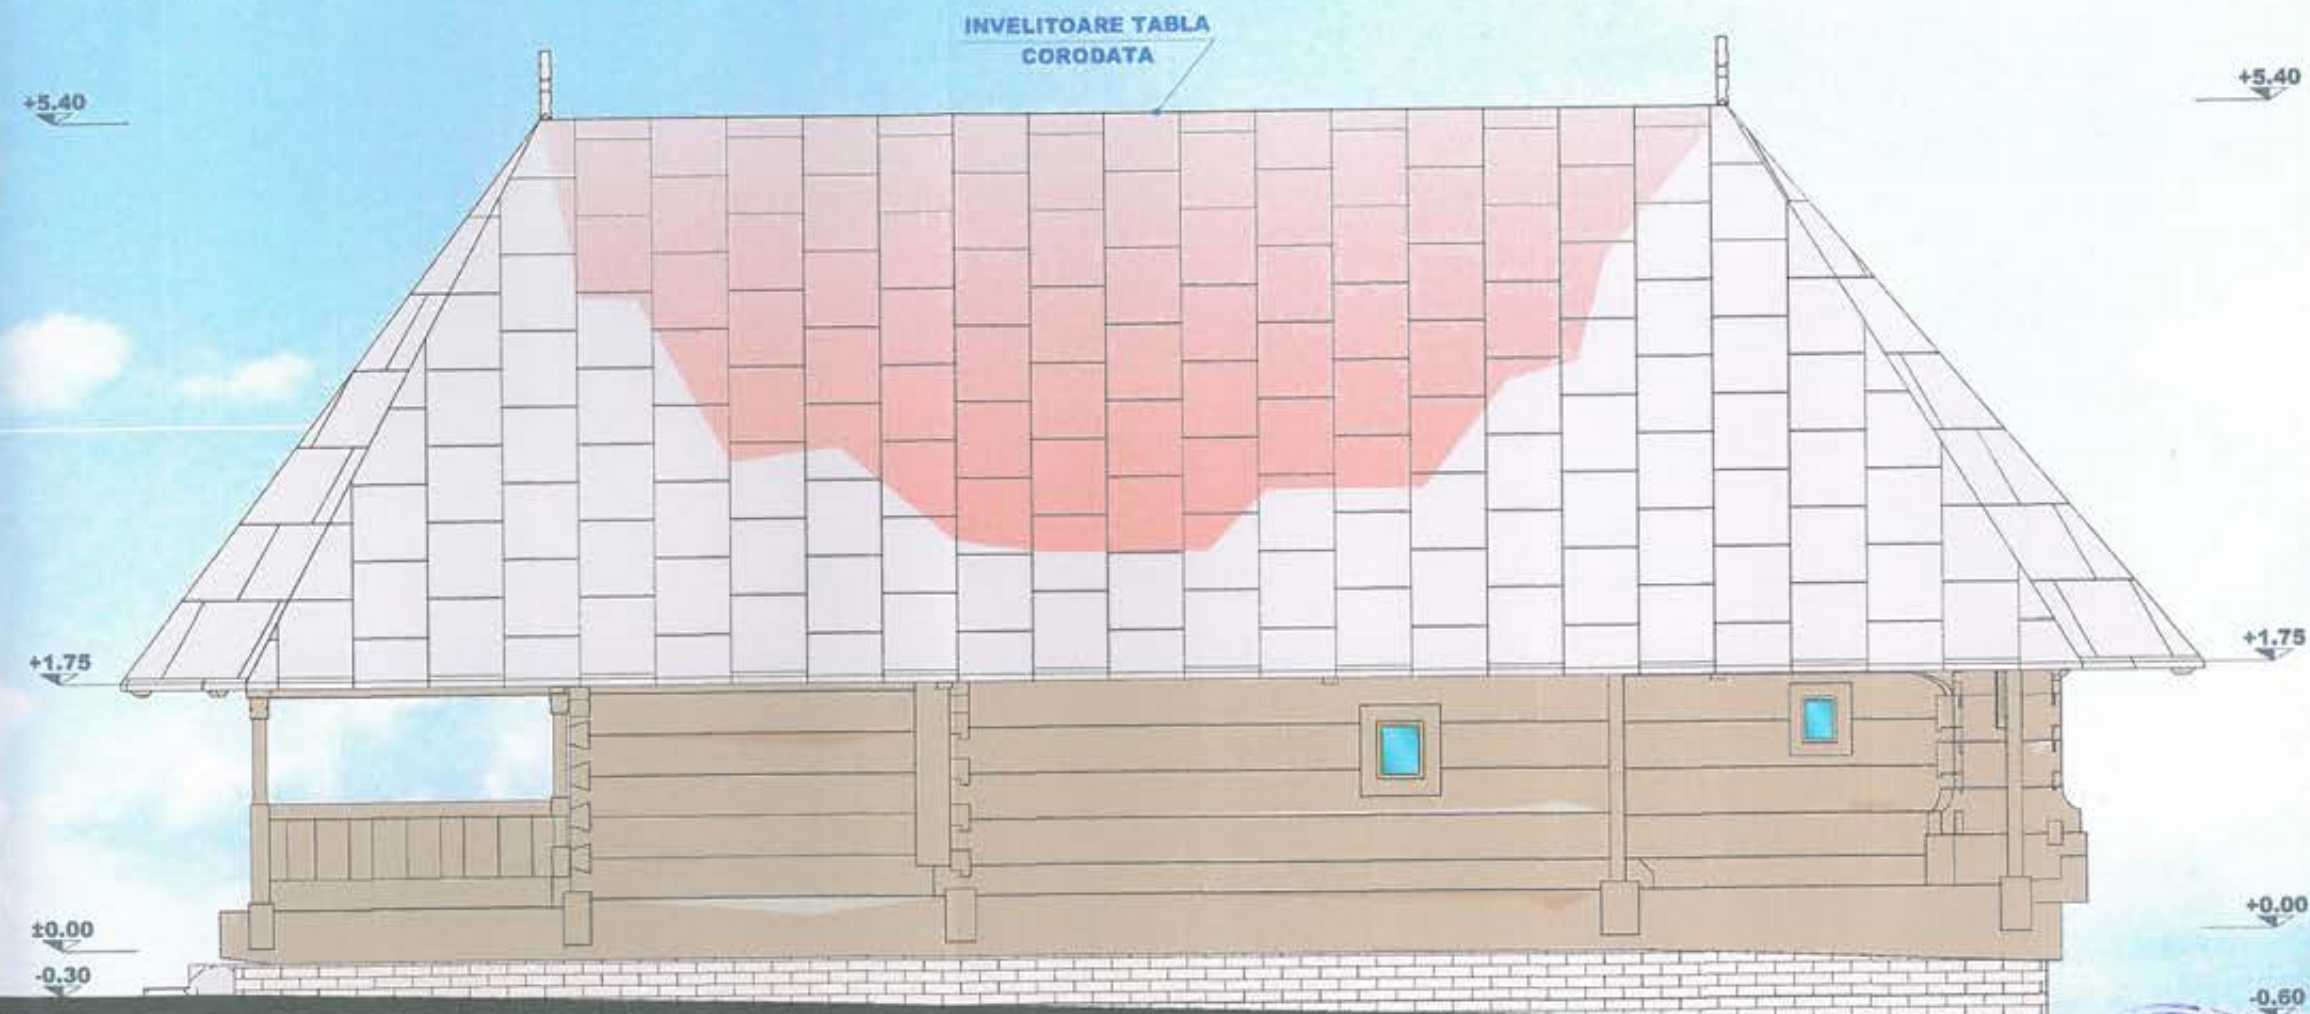
**FATADA SUD**  
scara 1:50

SUPRAFETE DEGRADATE

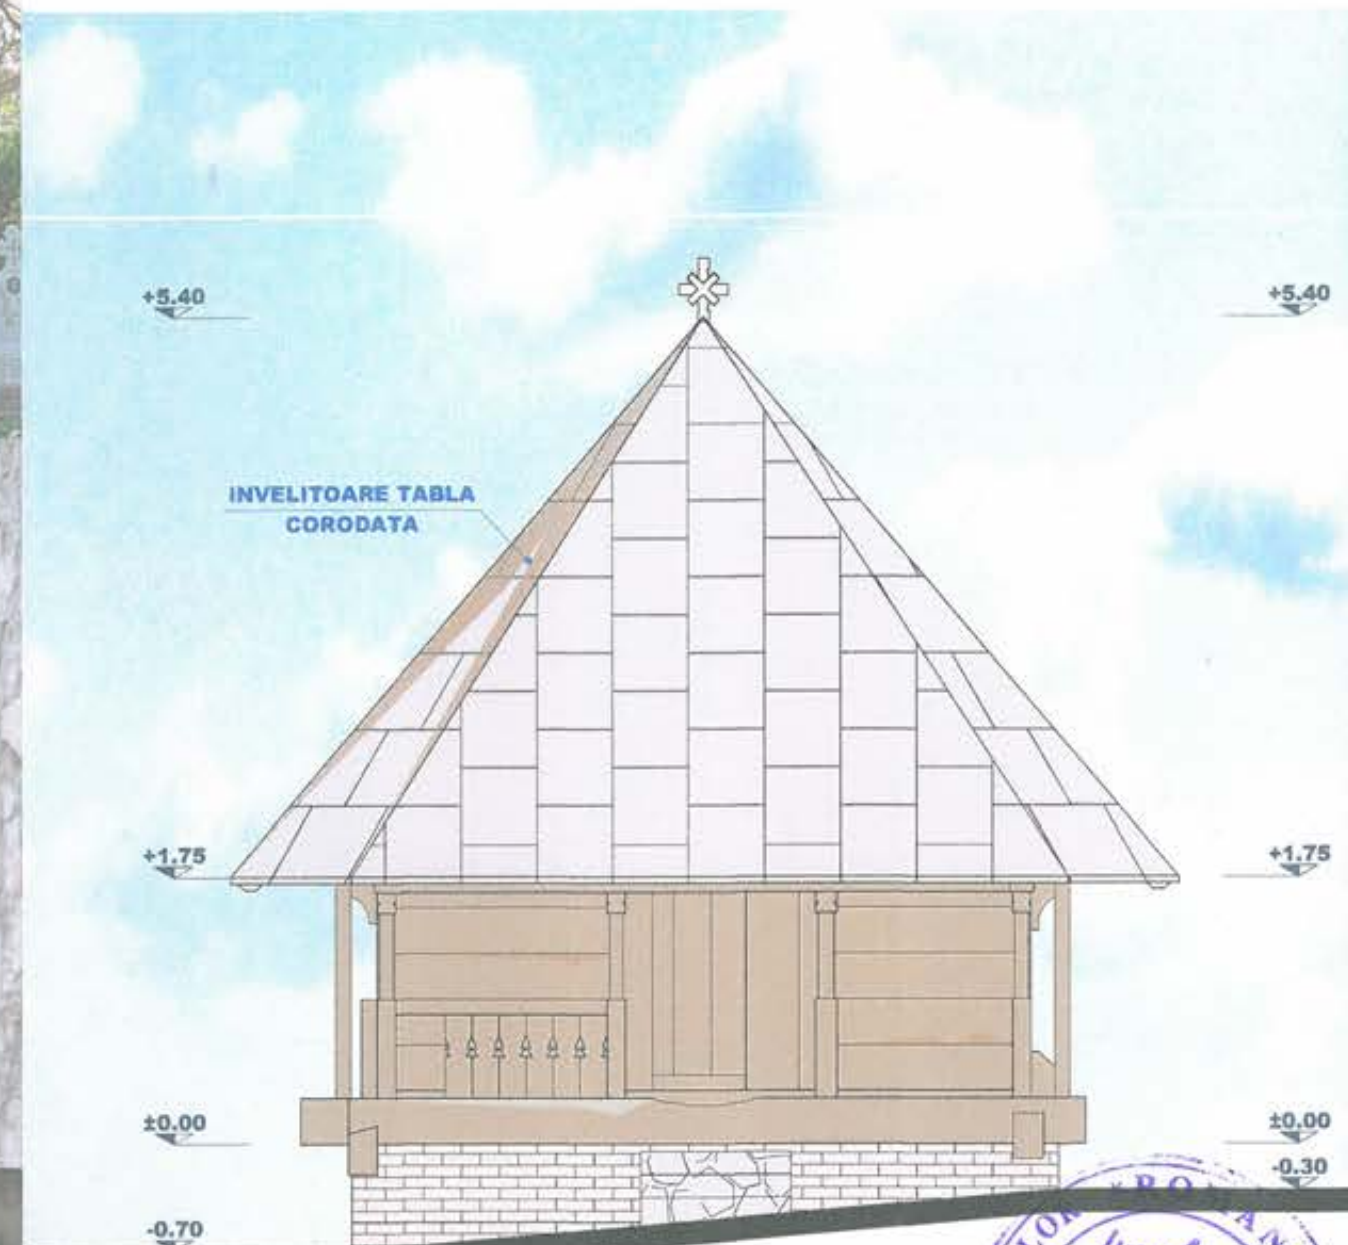
**FATADA VEST**  
scara 1:50

SUPRAFATA DEGRADATE

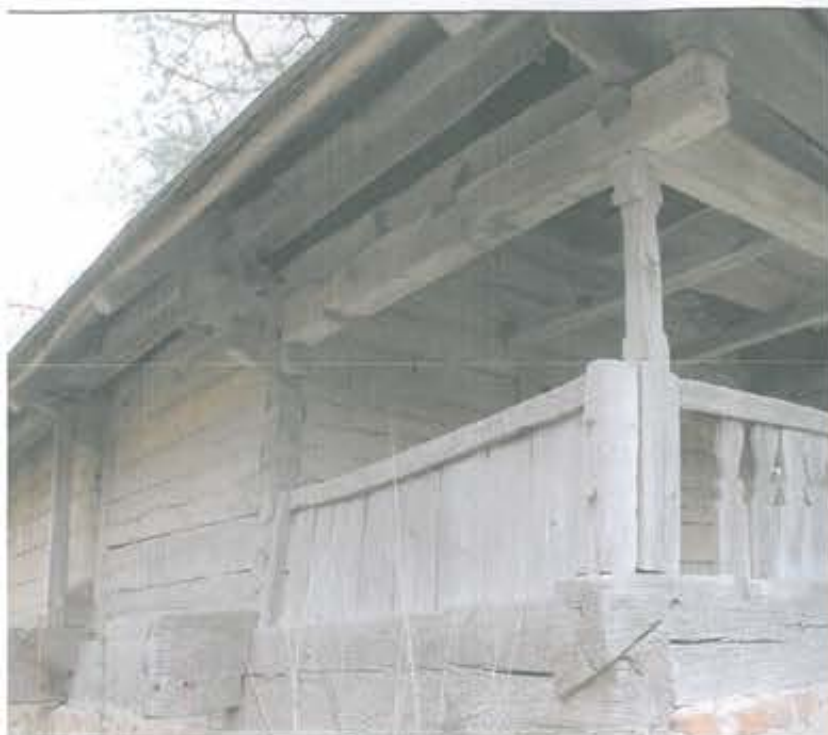
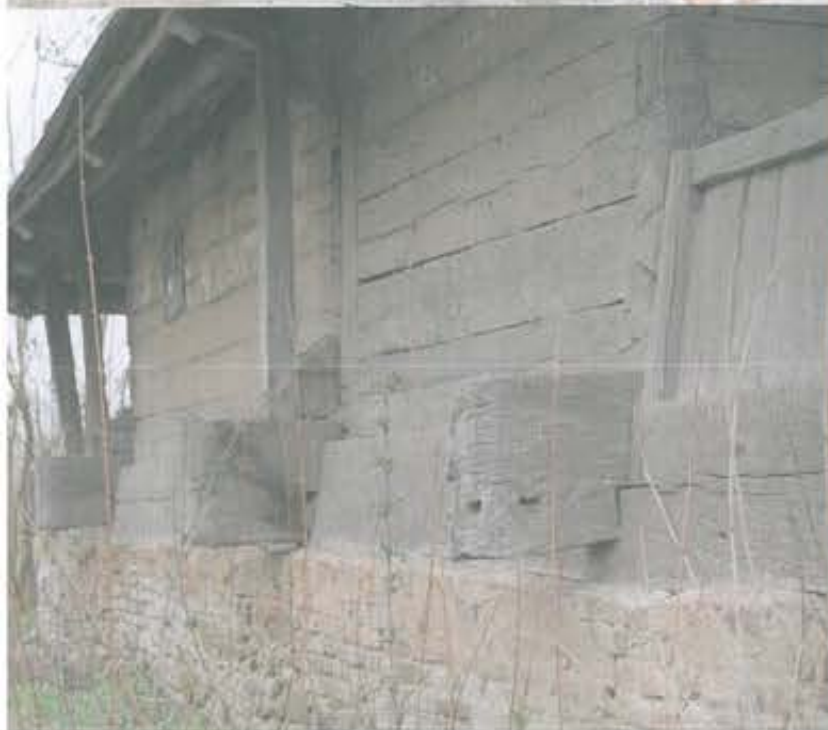
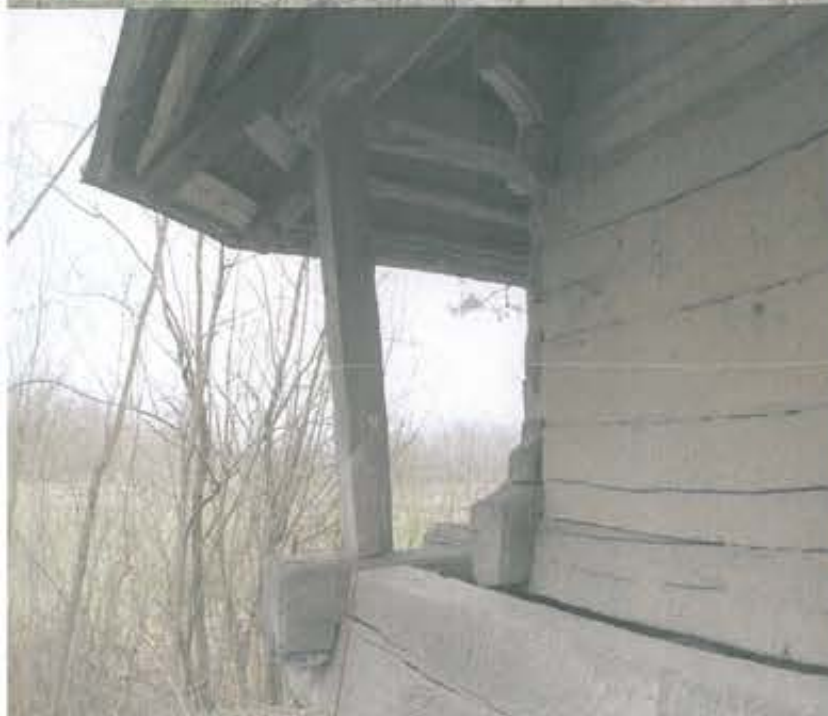
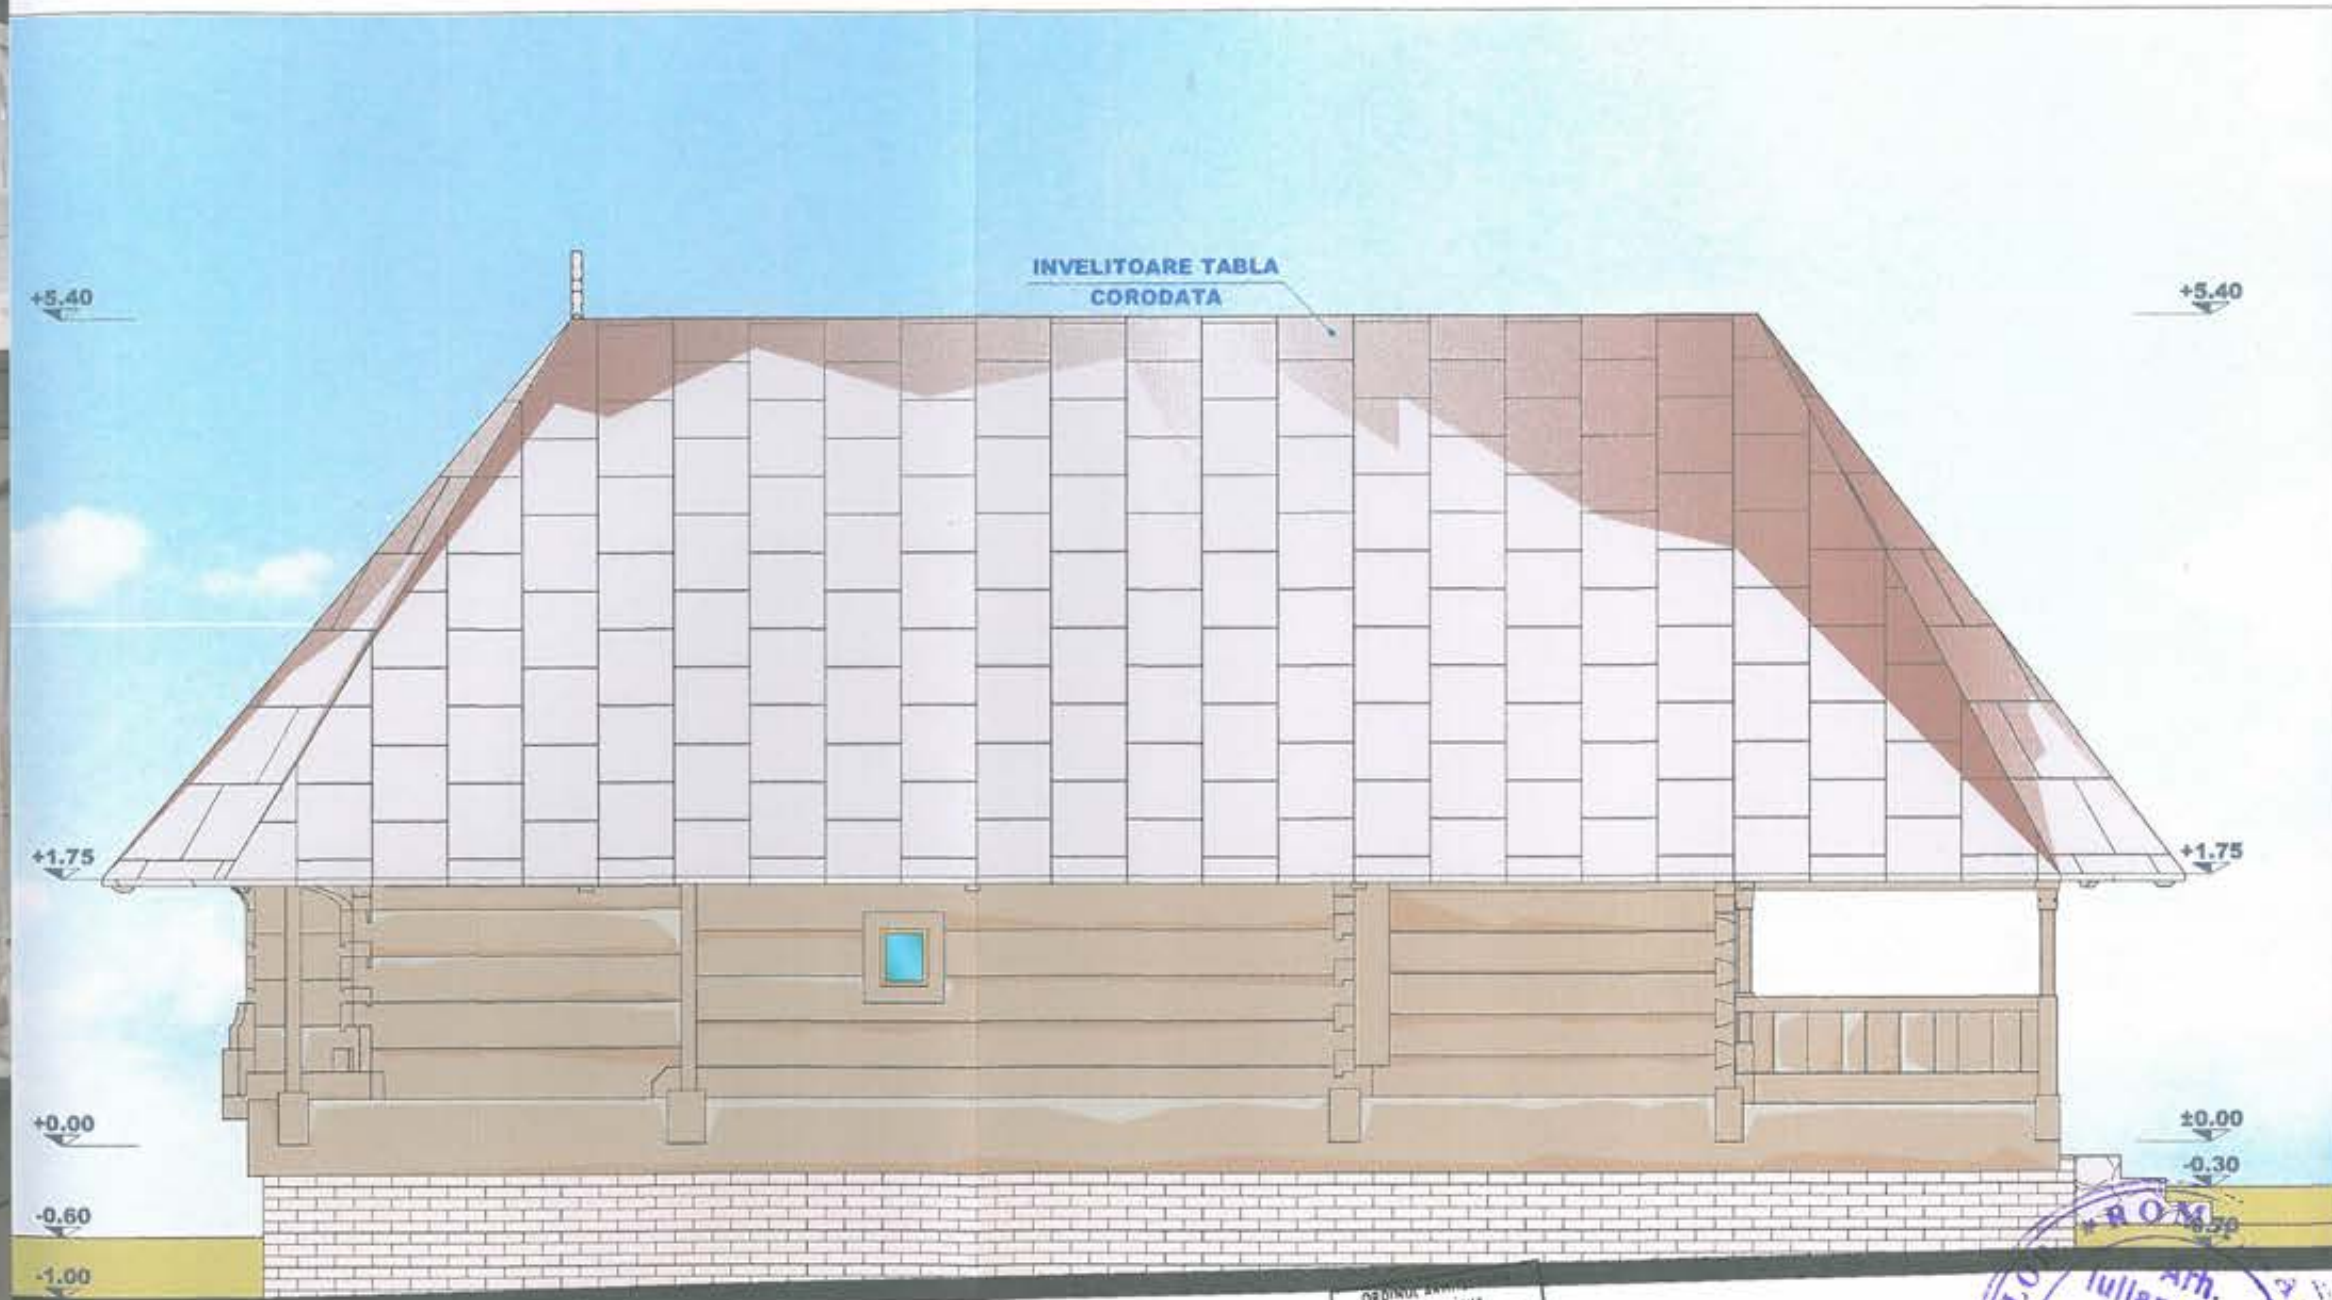
SUPRAFETE DEGRADATE

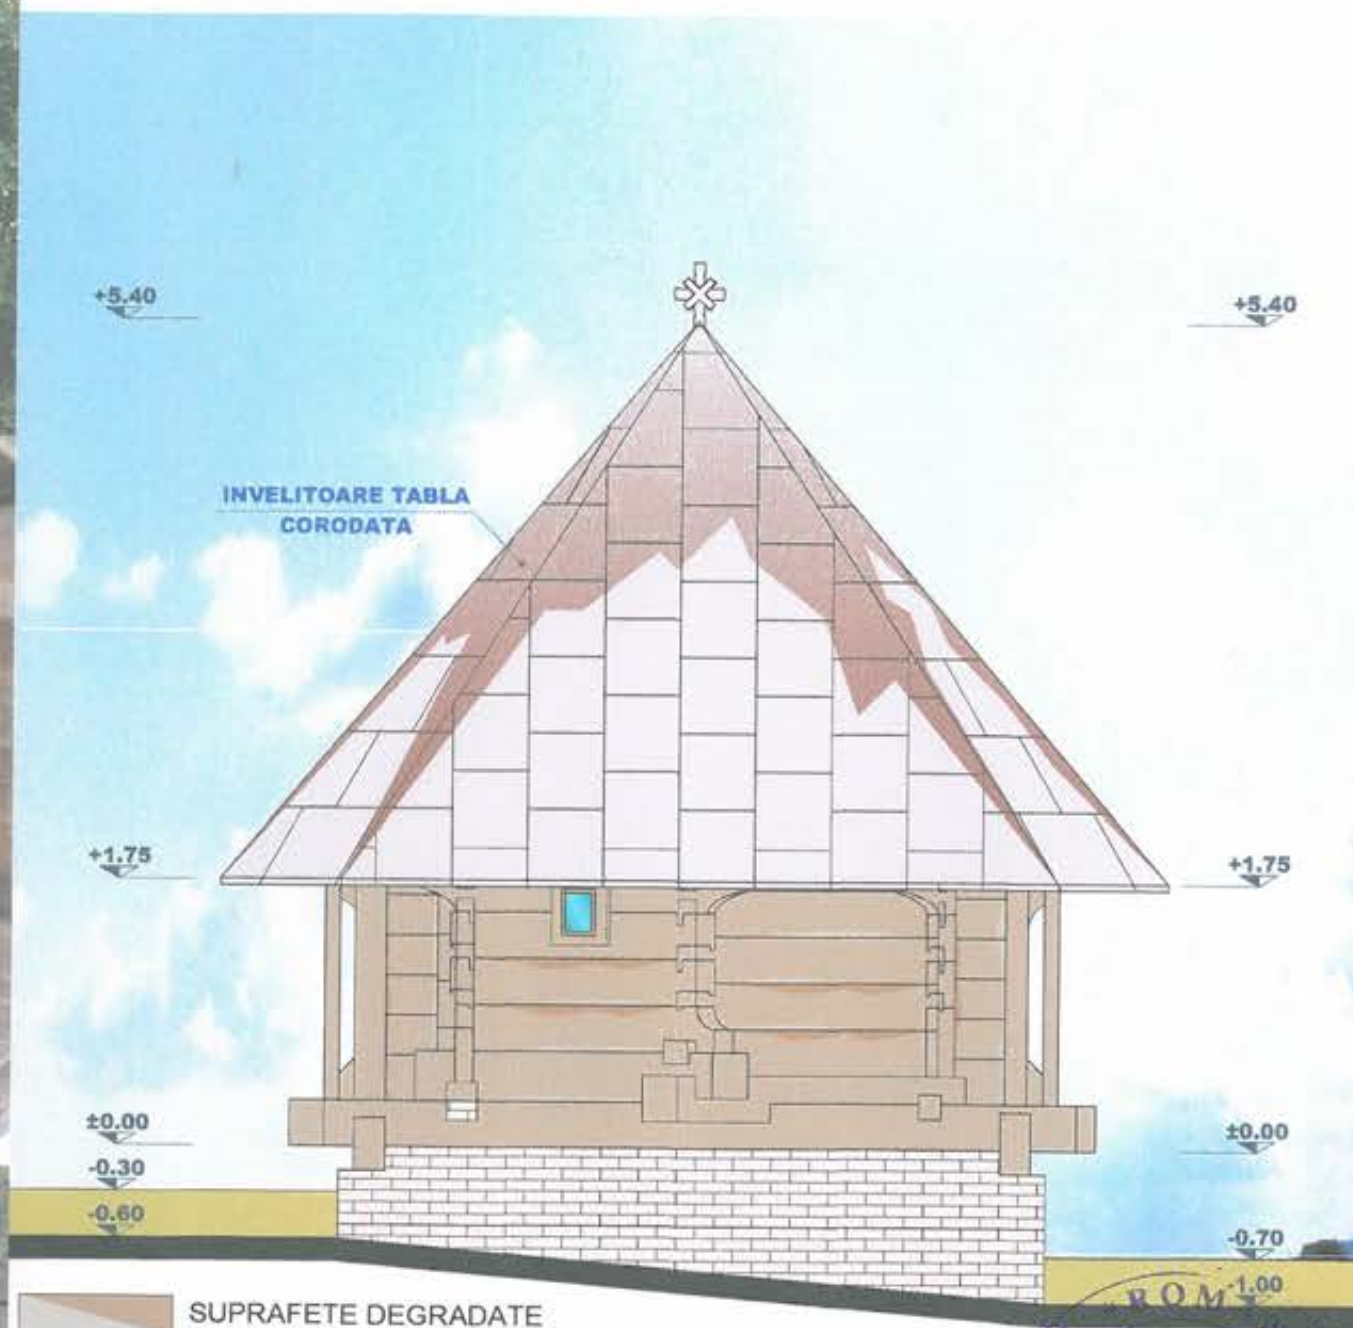
**FATADA EST**  
 scara 1:50

SUPRAFETE DEGRADATE

Un grad avansat de uzură îl prezintă pardoselile și elevația din piatră, datorită tasării inegale a acesteia. La acestea se adaugă degradarea parțială a tălpilor și a căpriorilor.
