**HOTĂRÂREA NR.270**

**privind aprobarea Expertizei Tehnice și a Documentației de Avizare a lucrărilor de intervenții pentru obiectivul de investiții „Relocare și restaurare Biserica din lemn din Pojogeni din Văi”**

## EXPERTIZA TEHNICA

**RELOCARE SI RESTAURARE  
BISERICA DIN LEMN DIN POJOGENII DIN VAI**  
Sat. Pojogeni, Oras Tg. Carbunesti, jud. Gorj  
**AMPLASAMENT EXISTENT**

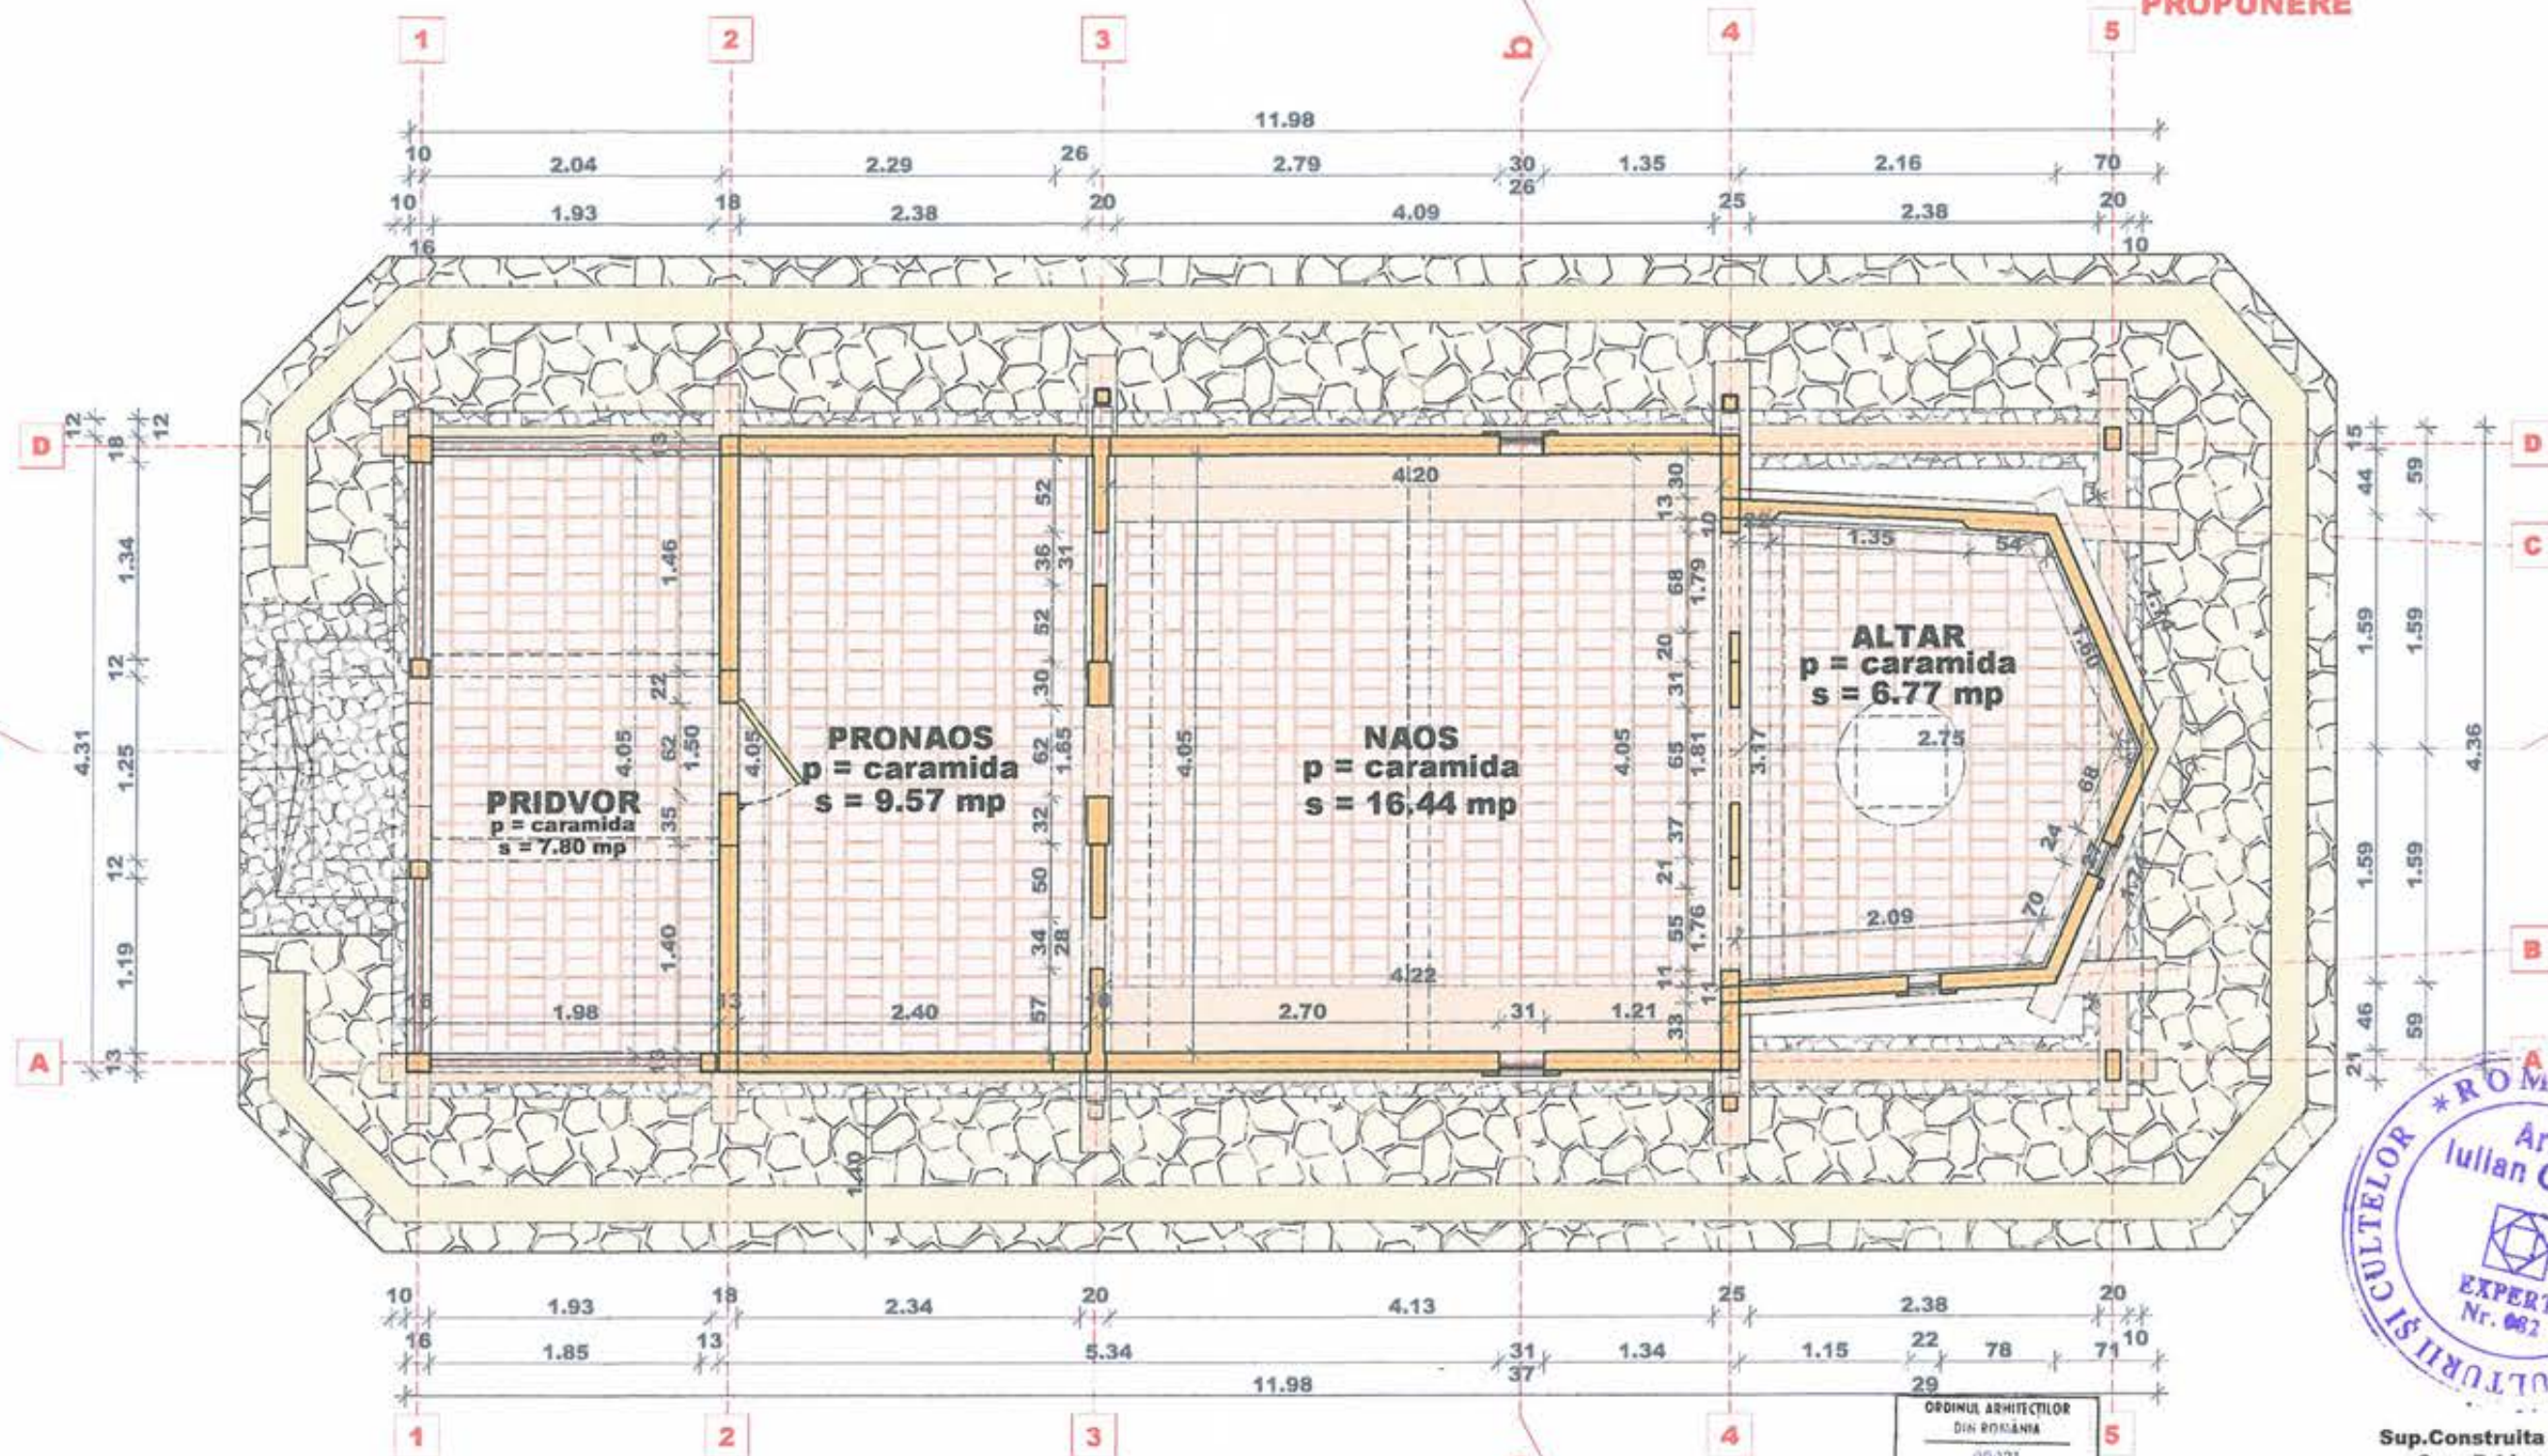
**PLAN  
scara 1:50**

Sup. Construita = 55.72 mp  
Sup. Pridvor = 7.80 mp  
Sup. Pronaos = 9.57 mp  
Sup. Naos = 16.44 mp  
Sup. Altar = 6.77 mp

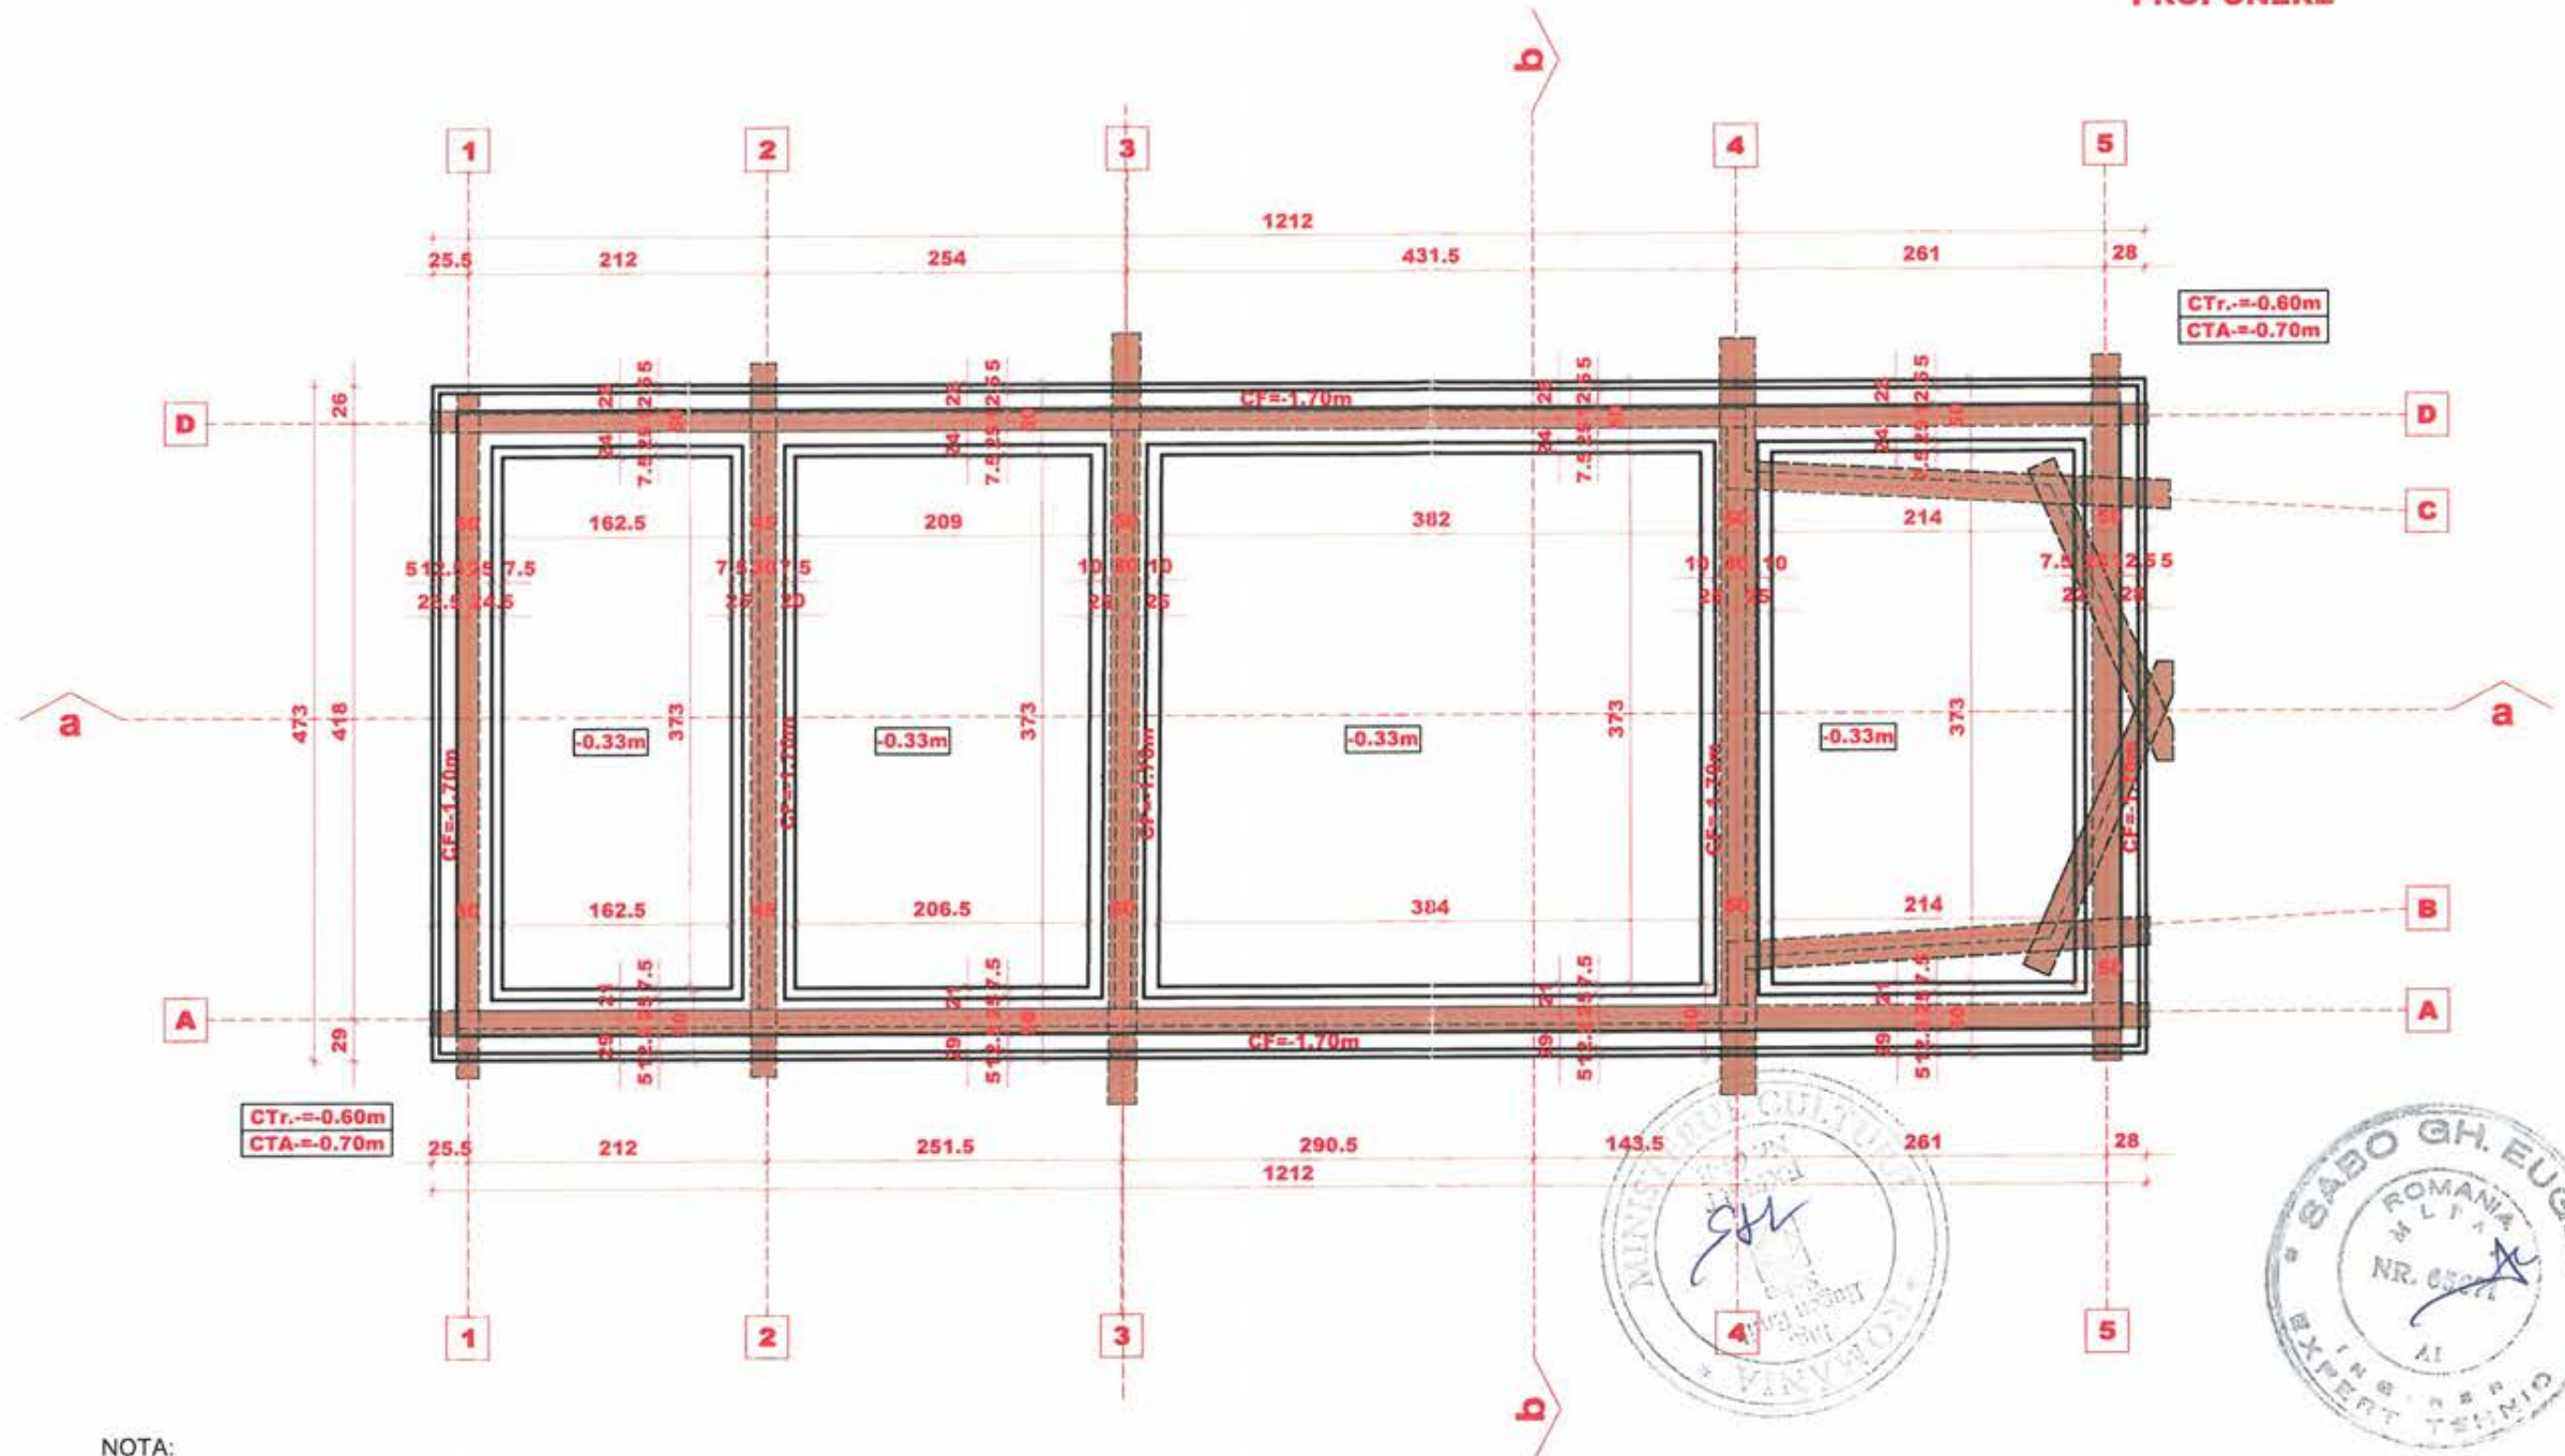
- > Cota  $\pm 0.00$  este cota pardoselii finite, indicata pe planurile de arhitectura;
- > Presiunea conventionala de calcul  $p_{conv} = 100 \text{ KPa}$
- > Cota de fundare va fi cu 20cm mai jos de cota de inghet si cu 30cm mai jos de cota terenului bun de fundare (cumulativ);
- > Stabilirea cotei de fundare trebuie sa indeplineasca conditiile minime de mai sus si datele se vor consemna intr-un proces verbal de lucrari ascunse;
- > Trasarea fundatiilor se face in prezenta sefului de proiect;
- > Turnarea betonului in fundatii se face cu avizul proiectantului si al geotehnicianului;
- > Categoria de importanta a constructiei C-normala;
- > Clasa de importanta a constructiei II - monument istoric;
- > Zona seismica de calcul:  $a(g) = 0.20g$  si  $T_c = 1 \text{ sec}$ ;
- > Gradul de rezistenta la foc V.

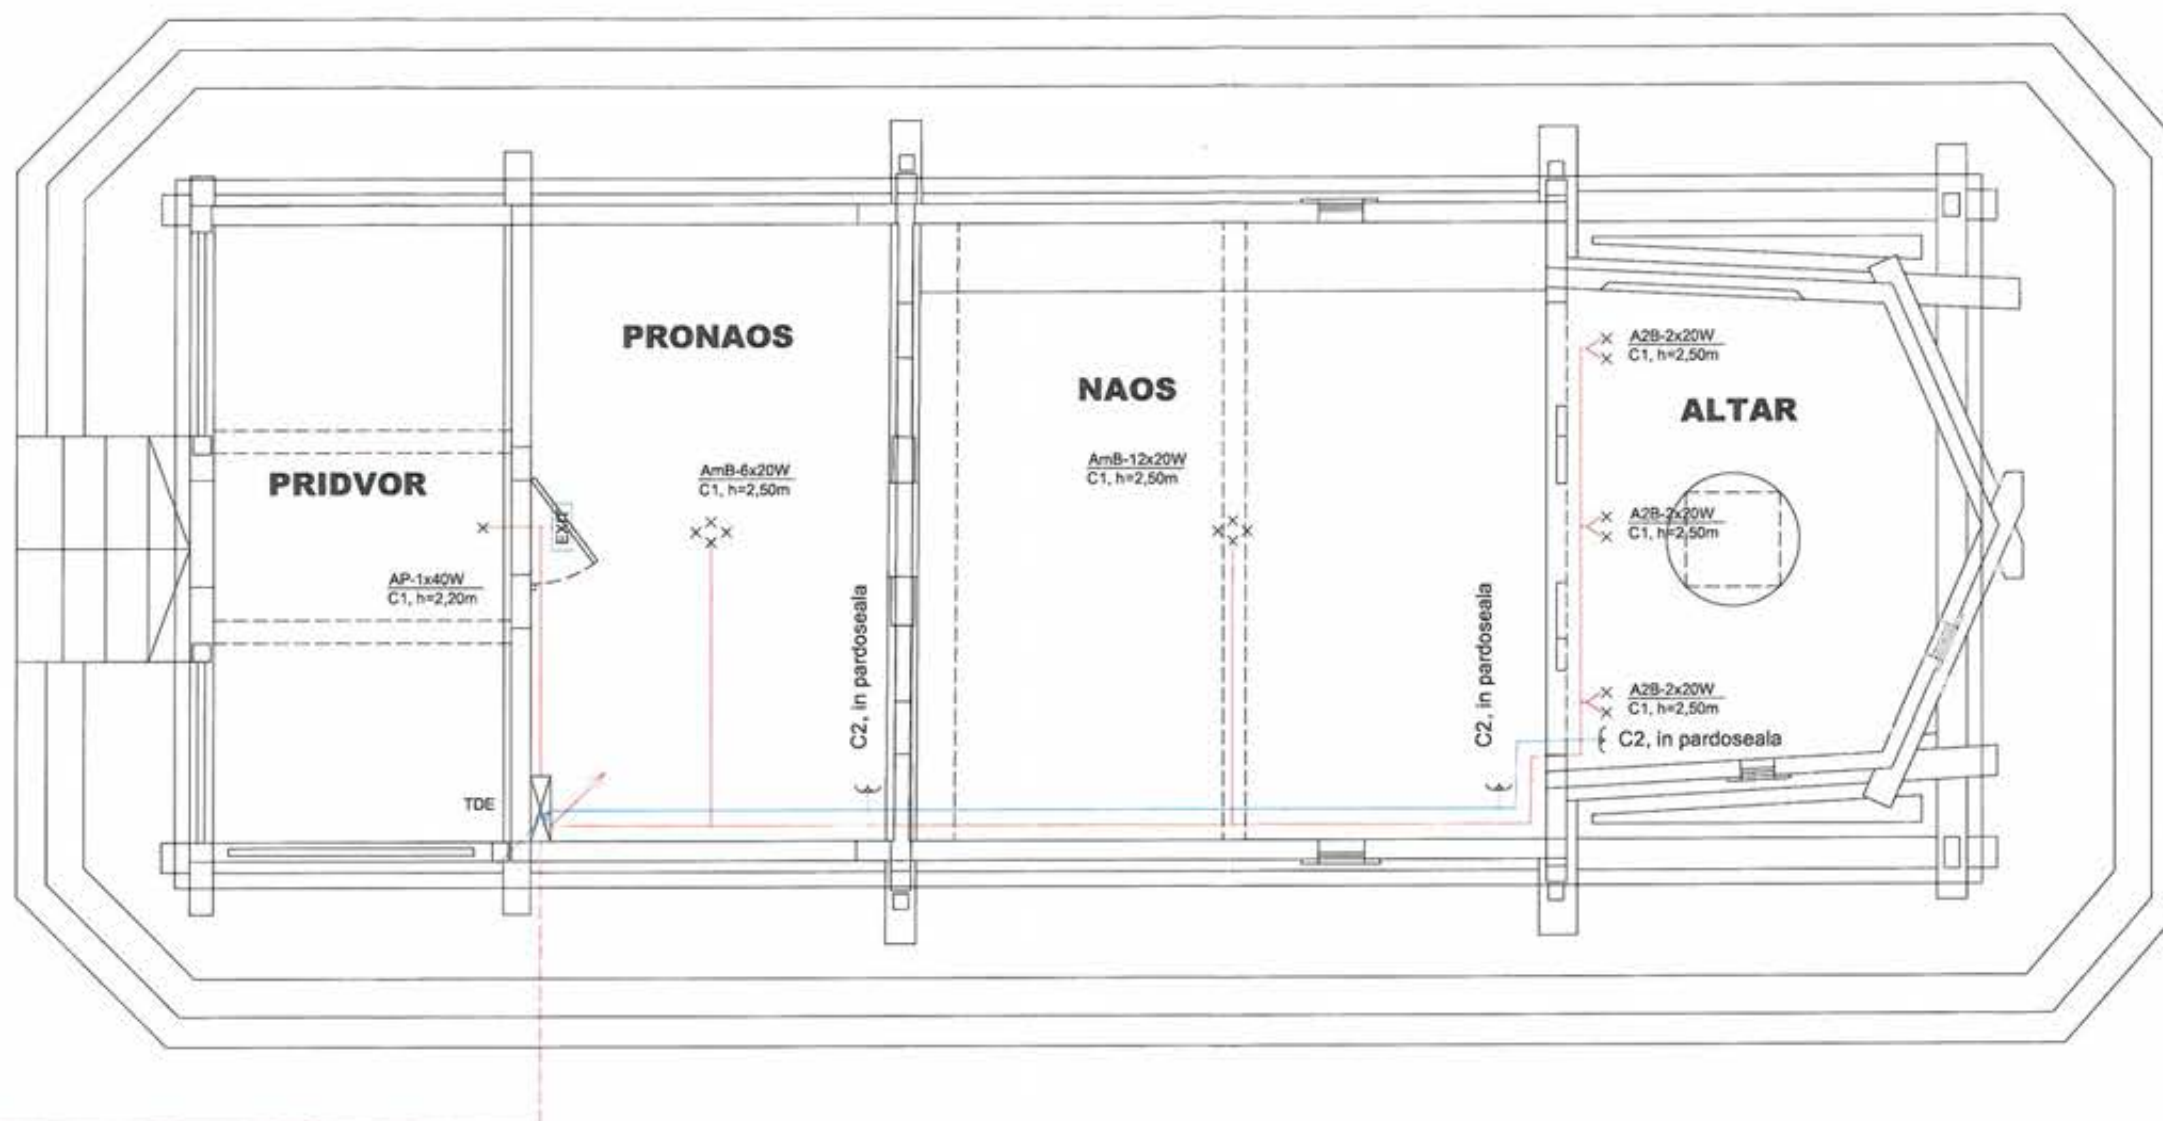
- 3.Corpurile de iluminat se vor monta aparent pe pereti cu holzsuruburi , candelabrele fiind fixate in lanturi de prindere
- 4.Prizele duble folosite sunt prize de pardoseala, montate in cutii metalice, cu capac, speciale, tip ST 16A

La BMPM cablu CYADy 3x4

Pentru protectia circuitelor electrice la suprasarcini scurtcircuit si curenti de defect se vor folosi intreruptoare diferentiale bipolare F+N de 6 si 16A, cu un curent de defect de 30mA.

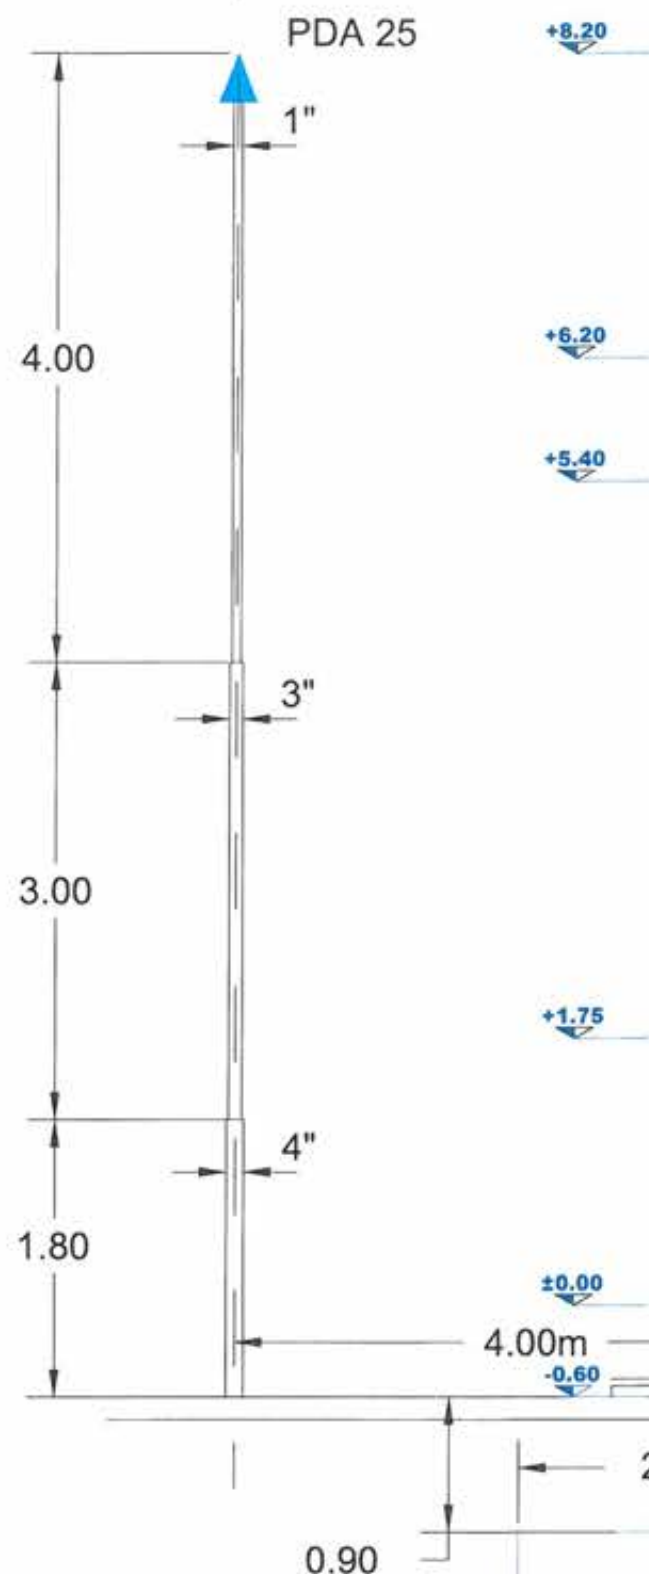
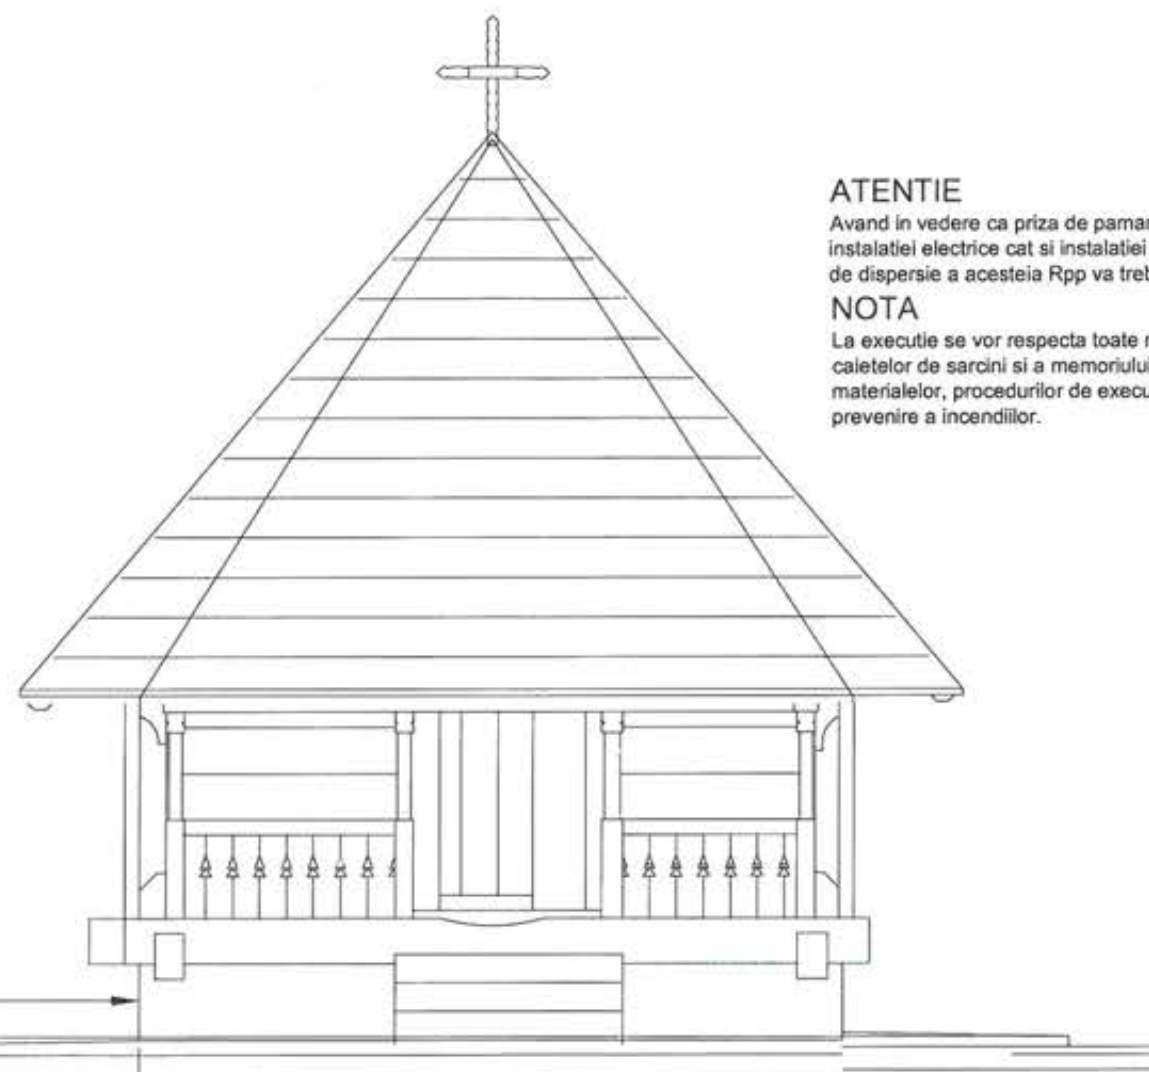
Detalii de imbinare a electrozilor cu conductorul de legatura

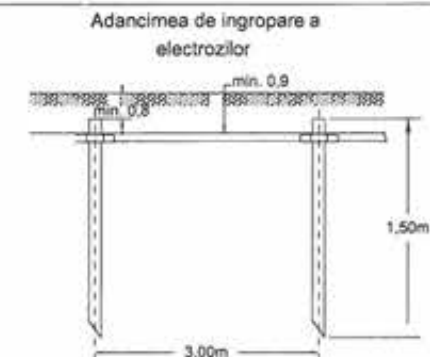
Avand in vedere ca priza de pamant este atat o priza de pamant pentru exploatare aferenta instalatiei electrice cat si instalatiei de protectie contra loviturilor de trasnet, valoare rezistentei de dispersie a acesteia  $R_{pp}$  va trebui sa fie cel mult egala cu  $1\Omega$
