| DATA | MODIFICĂRI EFECTUATE | | | FIRMĂ, PF | |
|---|---|---|---|---|---|
| Manager: | ing. Ovidiu Murărașu | | | Reabilitare imobil cinematograf "Dacia" DALI+PT | |
| Șef proiect specialitate: | arh. Ioan-Răzvan Mole | | Data: | AMPLASAMENT | Planșa nr.:<br>A-13 |
| Verificat/ ctr STAS: | ing. Ovidiu Murărașu | | | Fațadă Sud-Est existentă | |

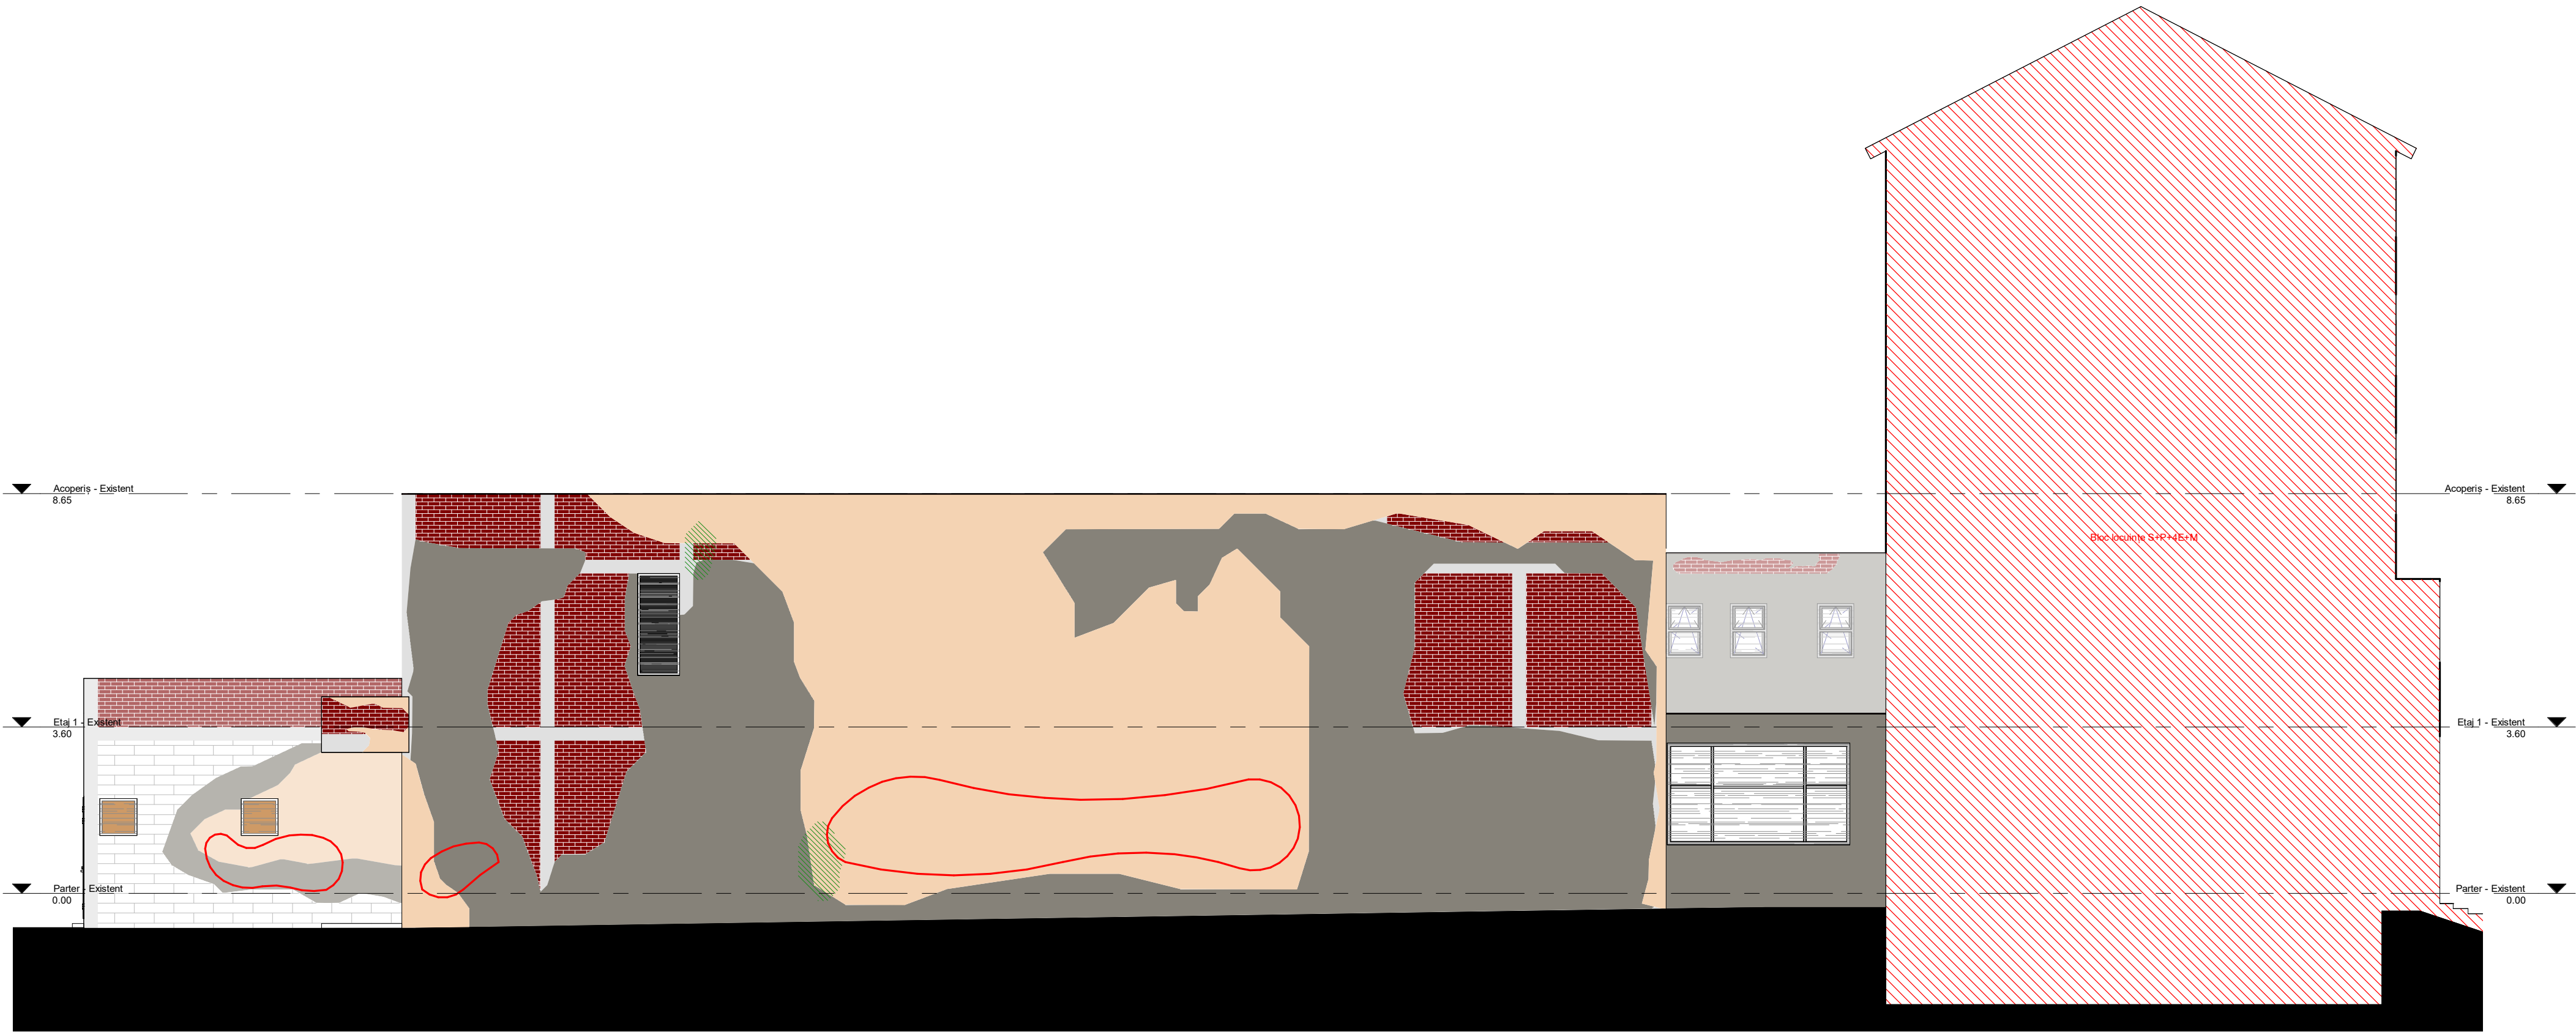
- Vegetație sporadică
- Lacune tencuială suport BCA
- Lacune tencuială suport beton
- Lacune tencuială suport cărămidă
- Element degradat / oxidat
- Element degradat / oxidat puternic
- Tencuială erodată
- Tencuială decorativă exfoliată
- Infiltrații
- Eflorescente saline
- Vâruieli suprapuse
- Crustă mixtă bio-minerală
- Graffiti
- Fisuri
- Acoperiș tablă
- Tâmplărie degradată
