| DATA | | MODIFICĂRI EFECTUATE | | | FIRMĂ, PF | | |
|---|--|---|---|---|---|---|---|
| SPECIFICAȚIE | | NUME | SEMNĂTURĂ | Scara: 1 : 100 | INVESTIȚIE | Reabilitare imobil cinematograful "Dacia" DALI+PT | Faza: D.A.L.I. |
| Verificat/ ctr STAS: | | ing. Ovidiu Murărașu | | | TITLU PLANȘĂ Secțiune longitudinală propusă - Varianta 1 | | Planșa nr.: A-20 |

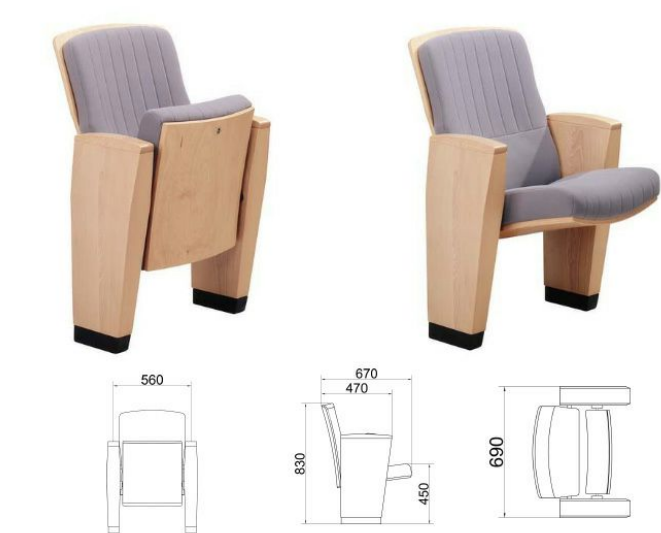
Imagine conceptuala - modele de scaun fix pentru sala de spectacol.  
Additional, scaunele vor fi prevăzute cu masa pliată & în cotieră.

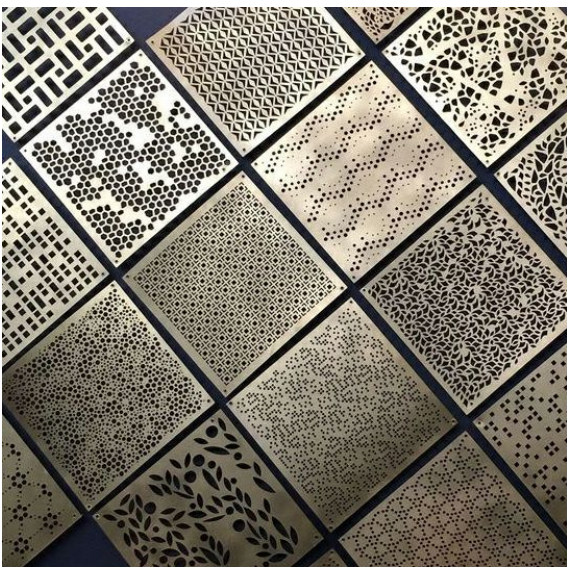
Imagine conceptuala - modele de panouri fonoabsorbante din lemn traforate

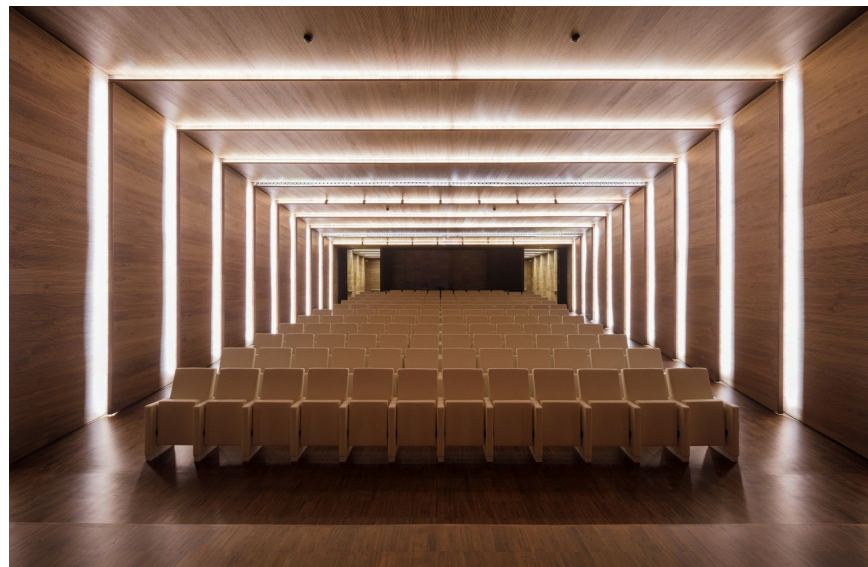
Imagine conceptuala - modalitate iluminare panouri acustice
