**HOTĂRÂREA NR. 287 DIN 28.12.2020**

**privind aprobarea documentației tehnico-economice faza Documentație de Avizare Lucrări de Intervenție pentru investiția „Modernizarea grupului de cogenerare de 14 MWe din cadrul SACET Bacău”**

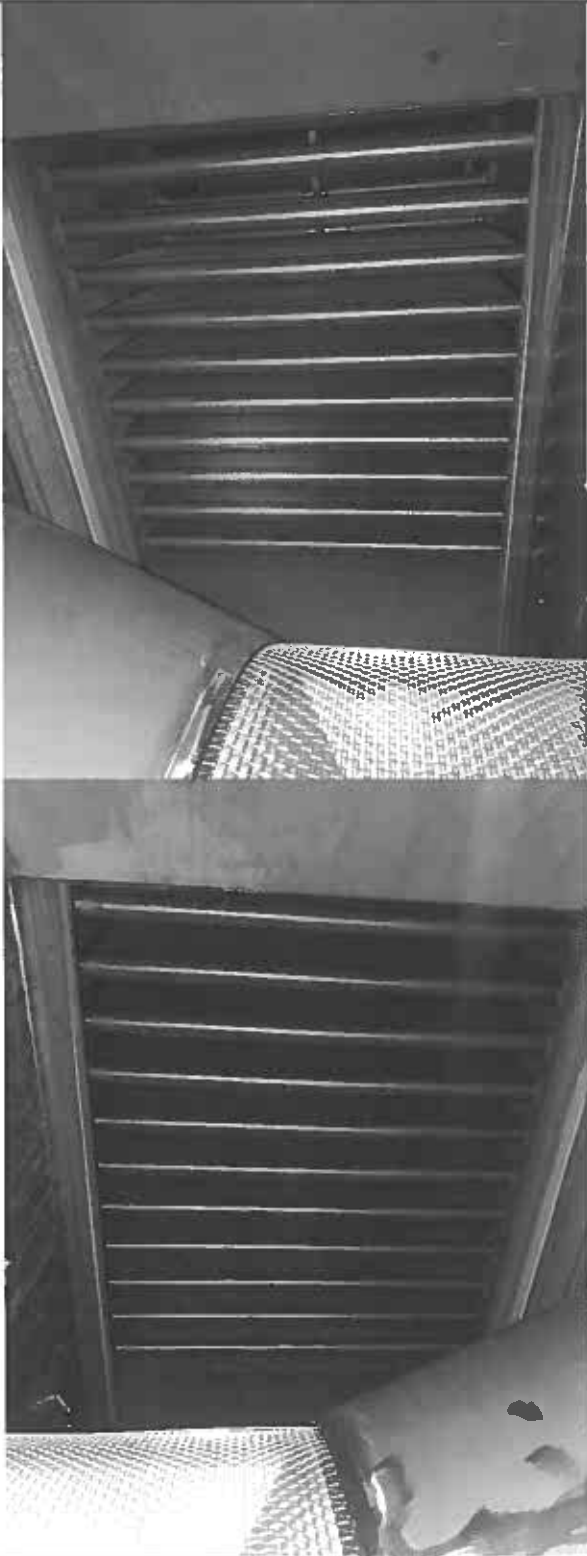
| Access location<br>Description | Picture | Inspection for | Severity / Comments |
|---|---|---|---|
| A<br><br>Silencer | | a)Oxidation. Affected area | Normal Condition<br><br>Not applicable |

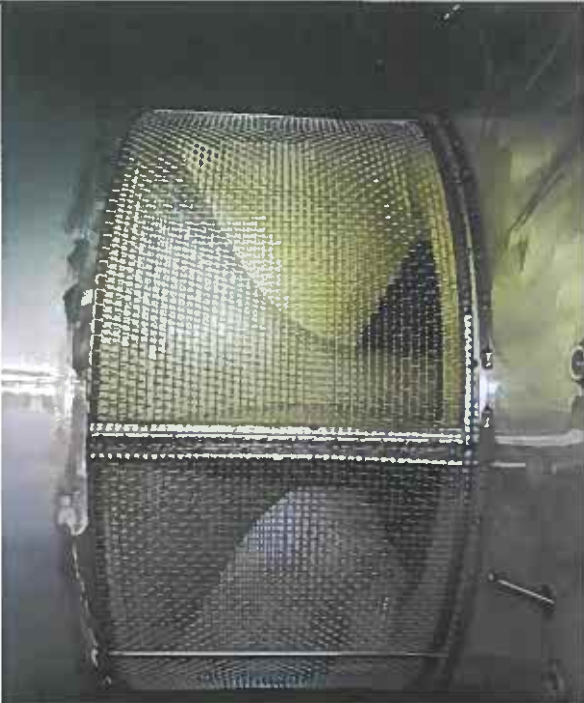
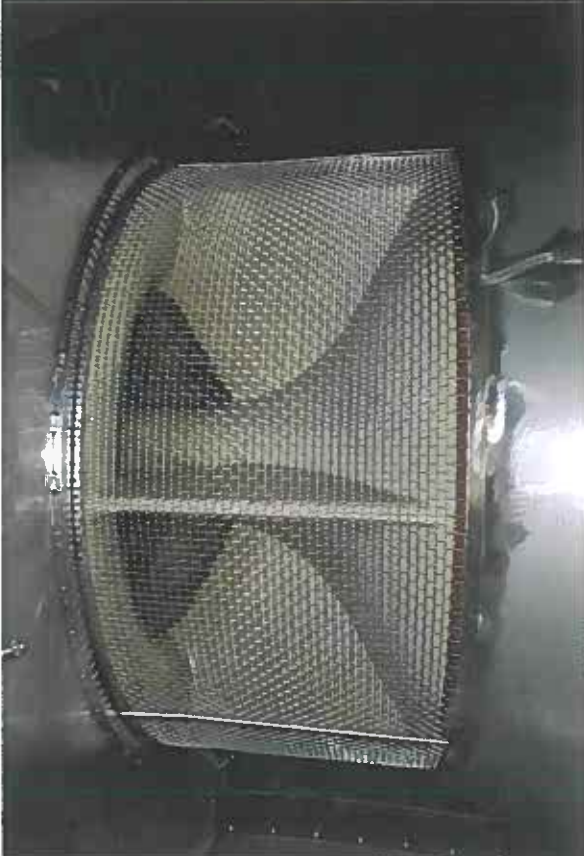
| Access location<br>Description | Picture | Inspection for | Severity / Comments |
|---|---|---|---|
| A<br><br>Air Inlet Screen | | | Normal Condition |
| | | a)Potential FOD<br>b)Cracks, damaged mesh | Not applicable |

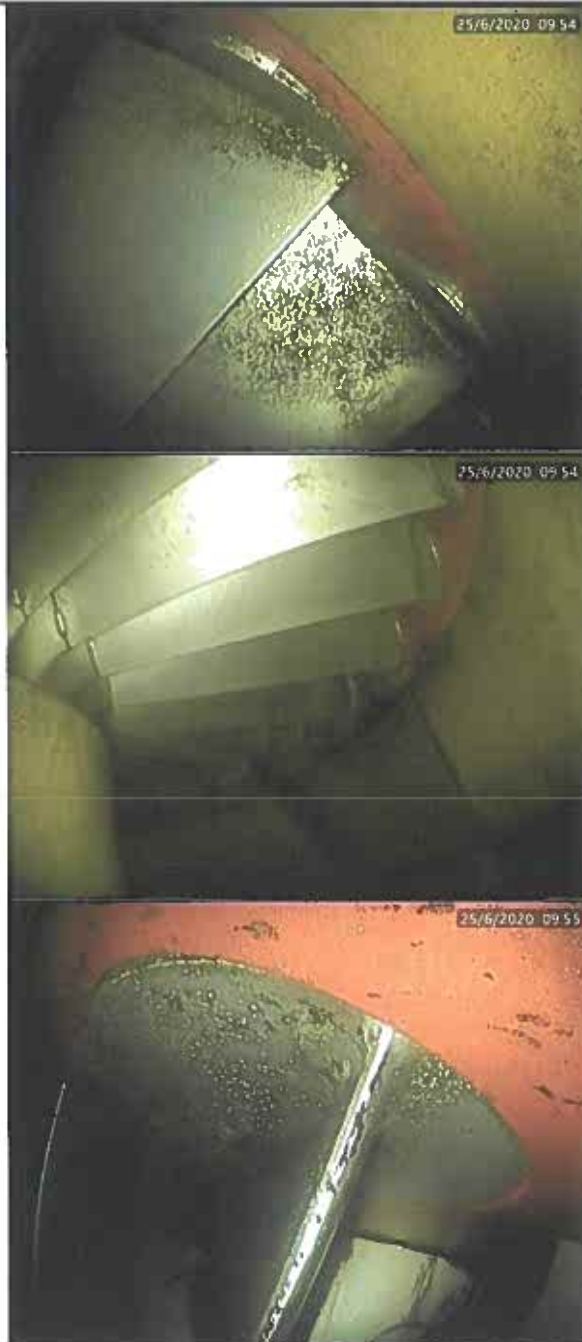
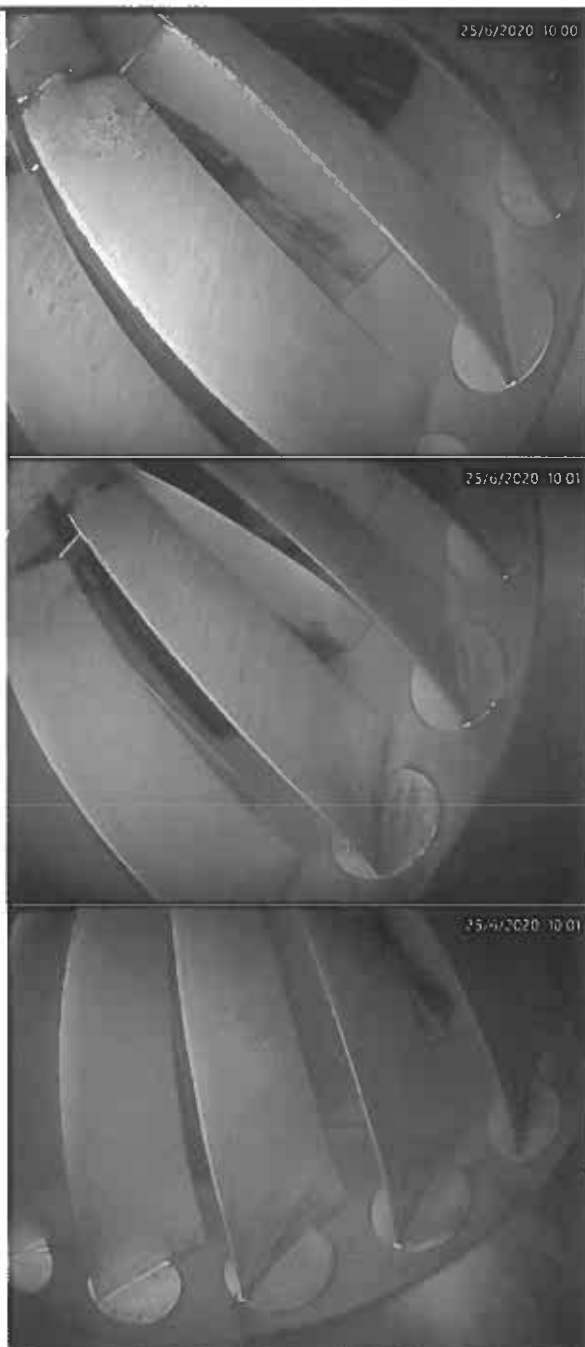
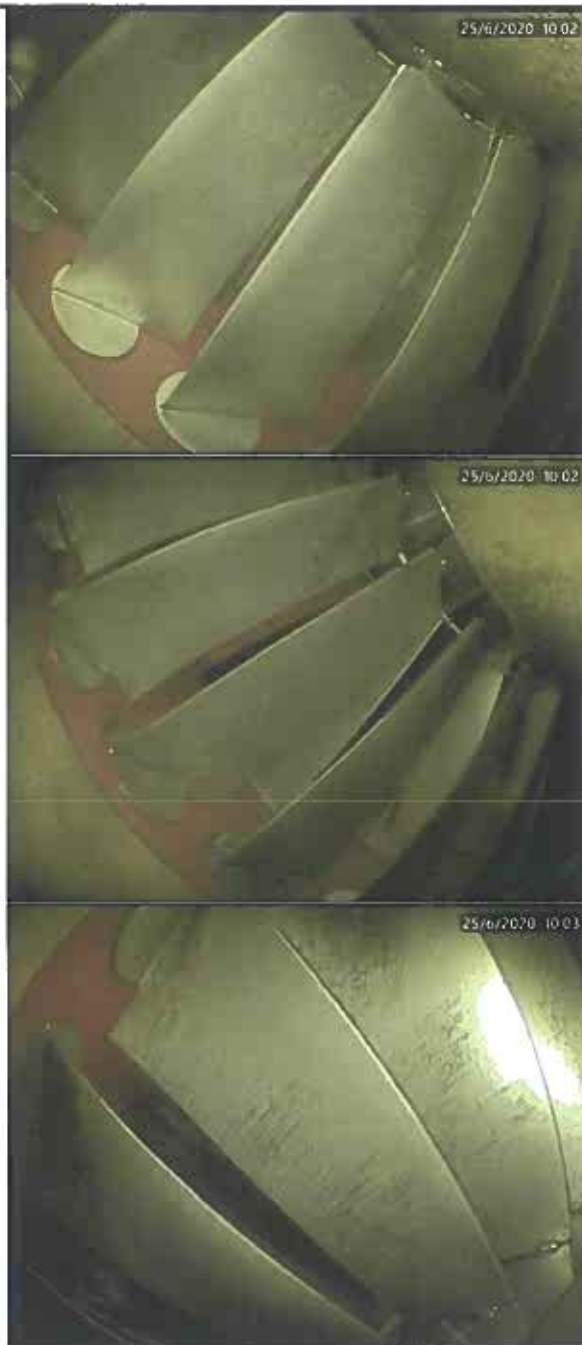
IGV

a) Nicks and dents,  
Qty and size

Minor

Minor contamination  
as well

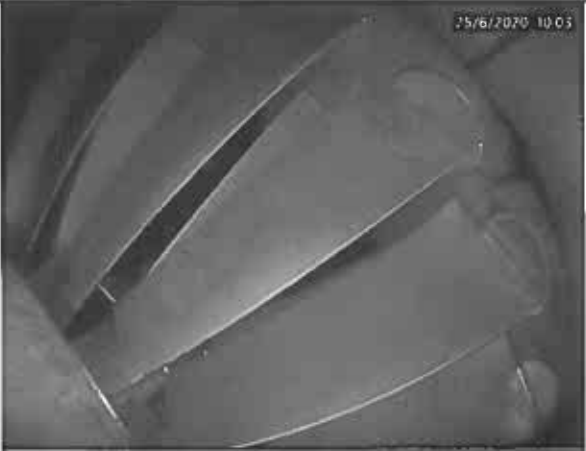
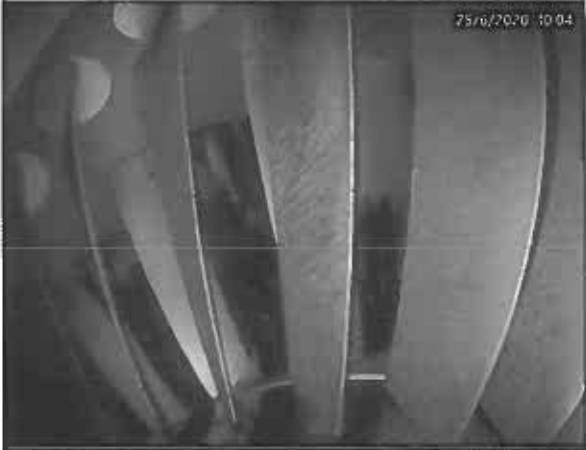
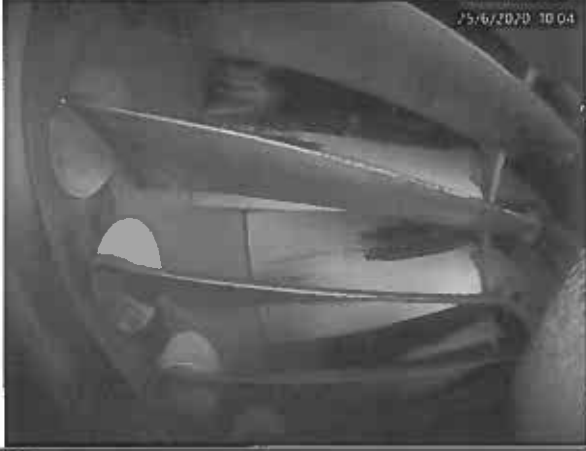
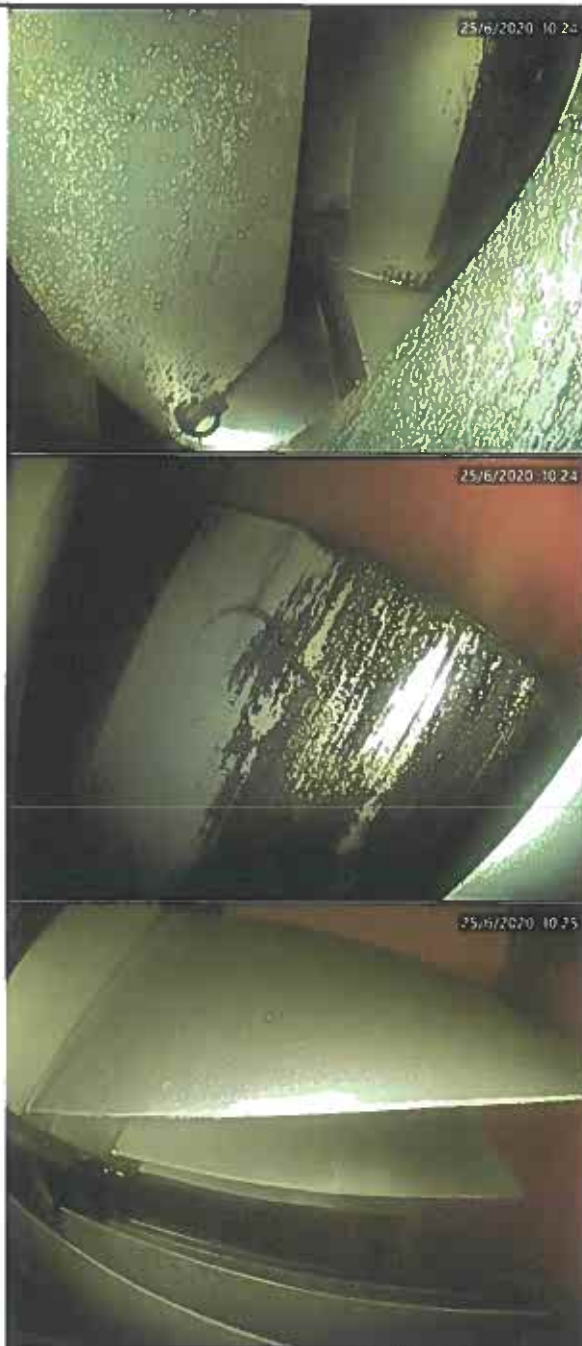
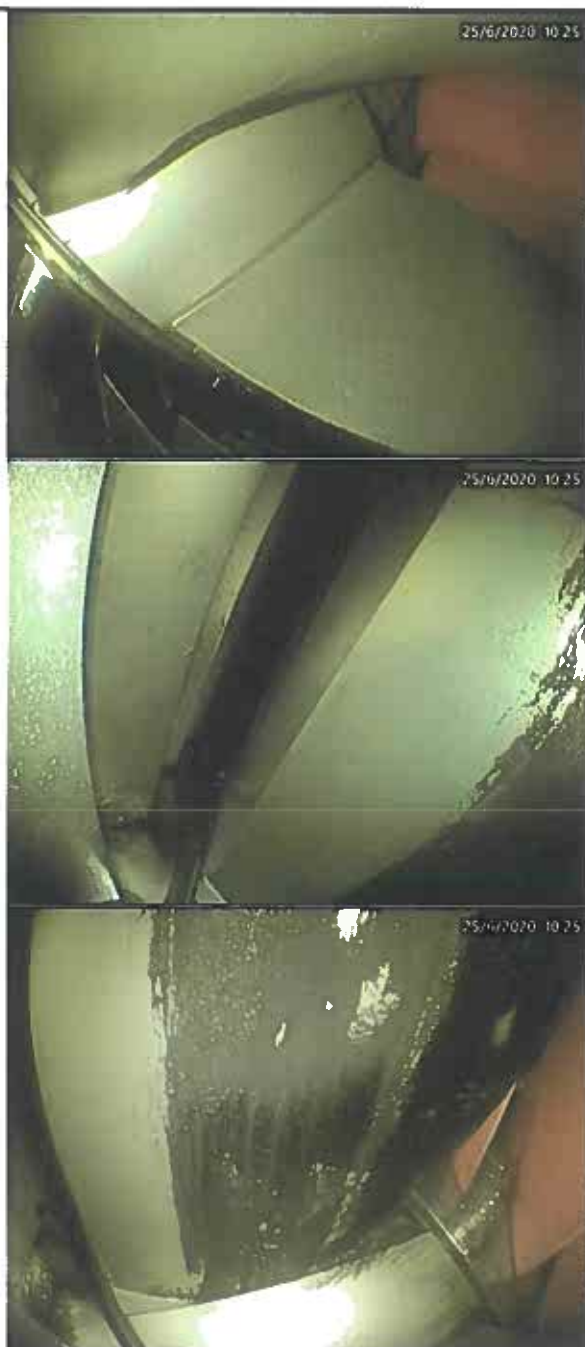
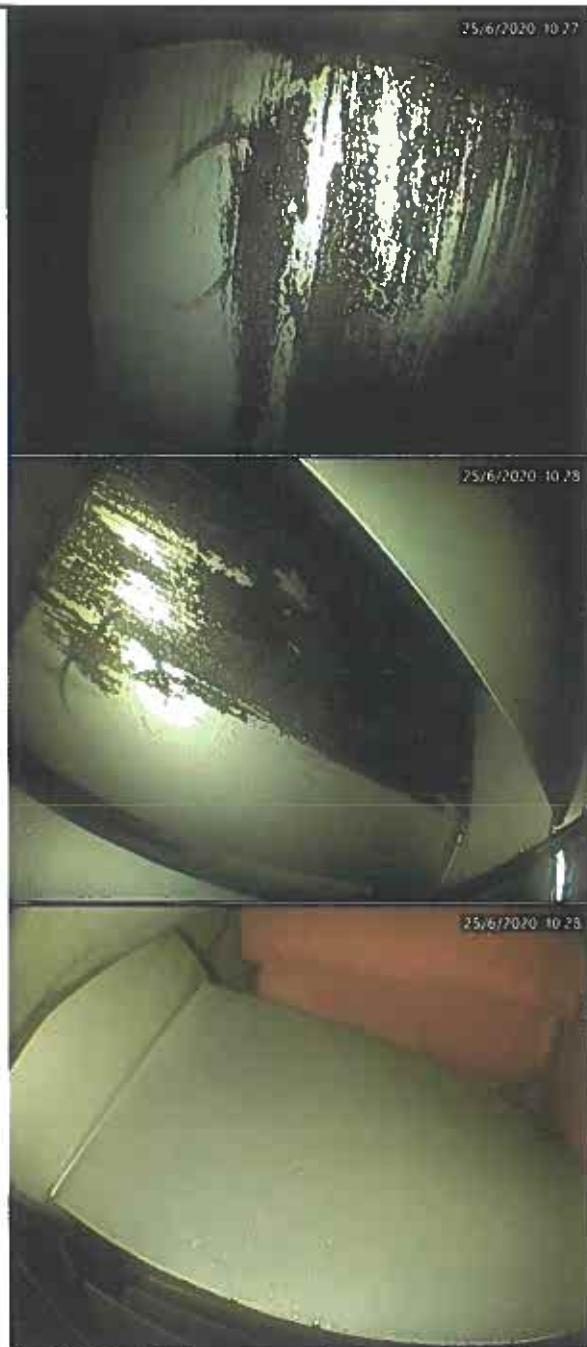
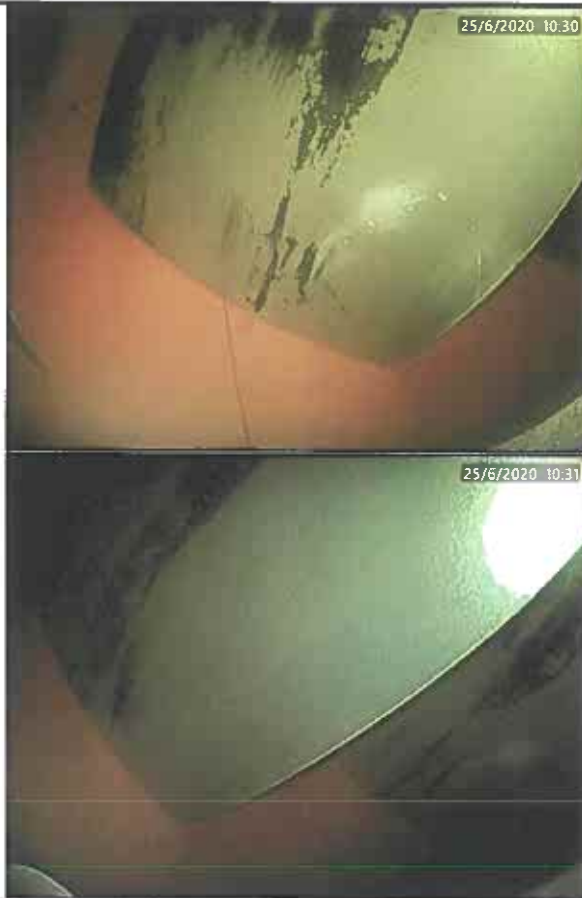
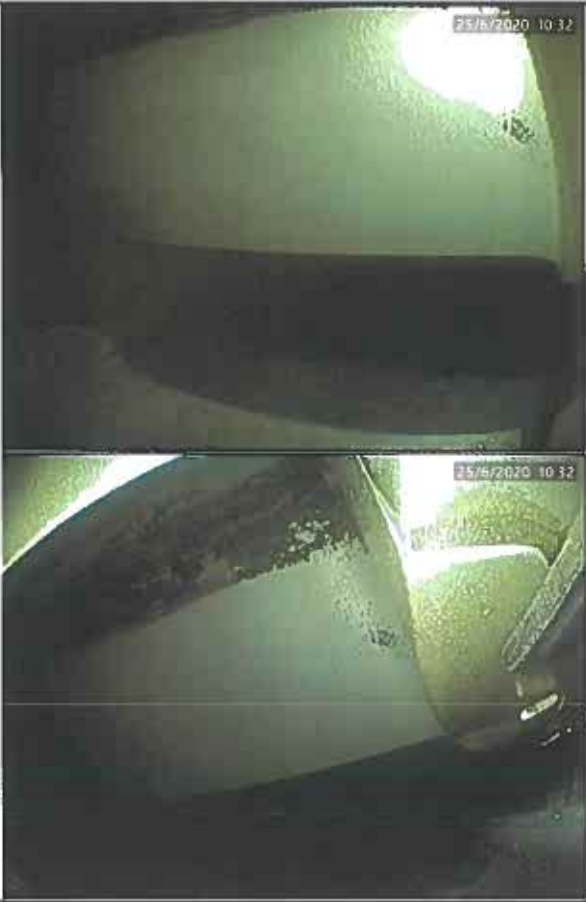
0 Stg  
Compressor  
Blades

Minor

Contamination, minor

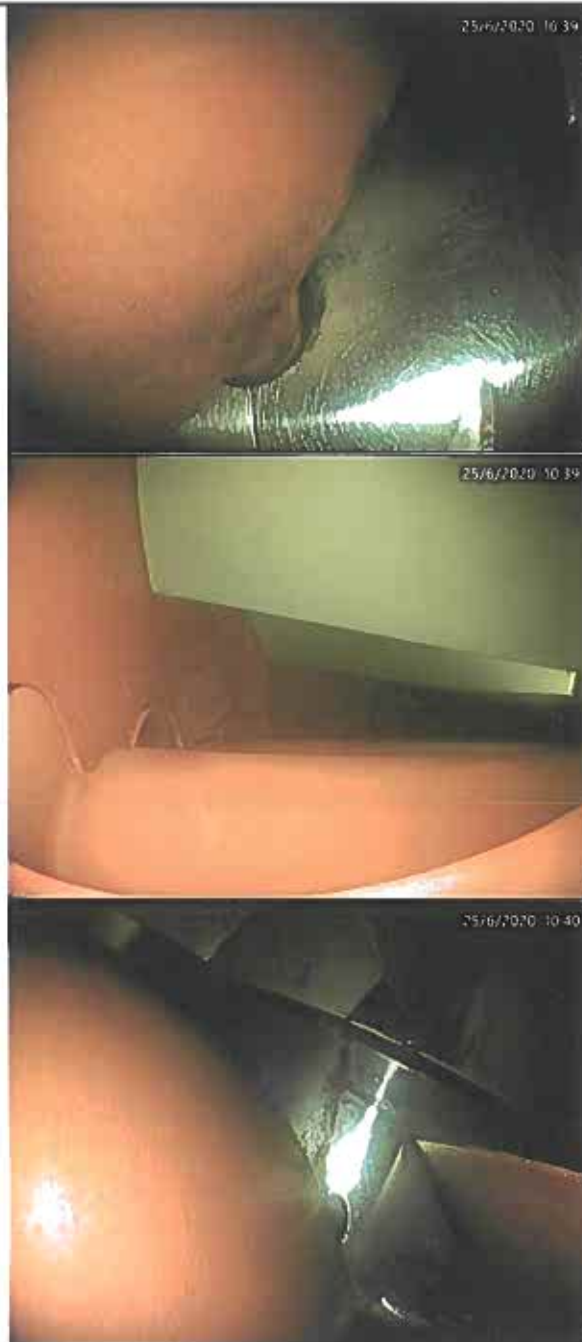
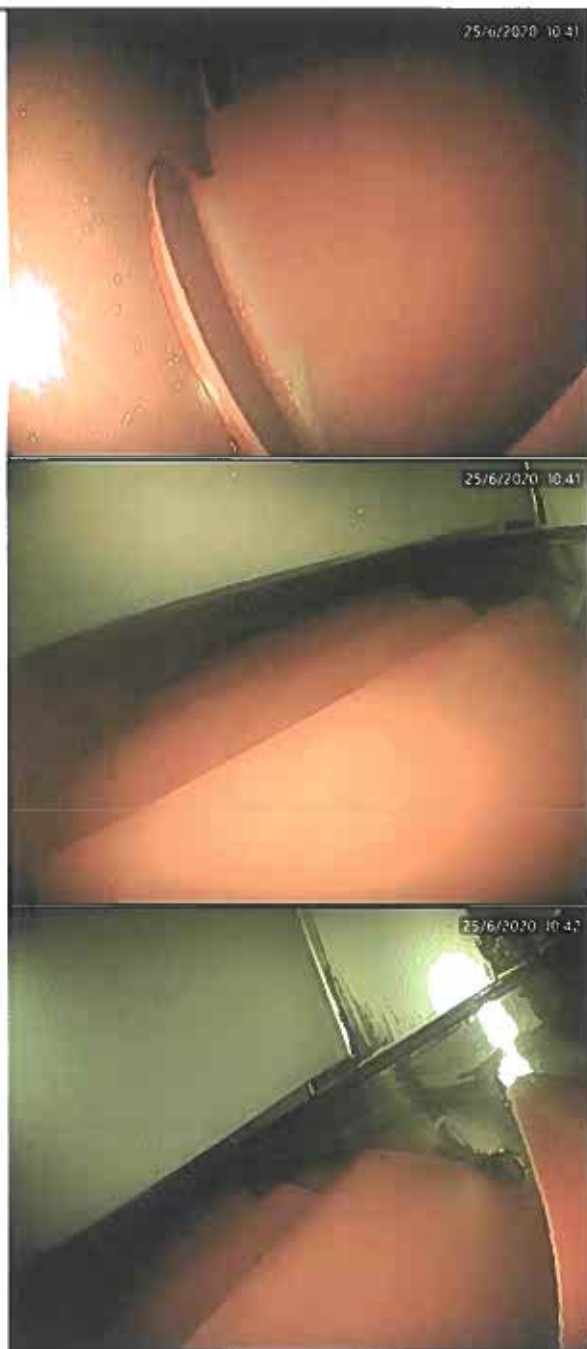
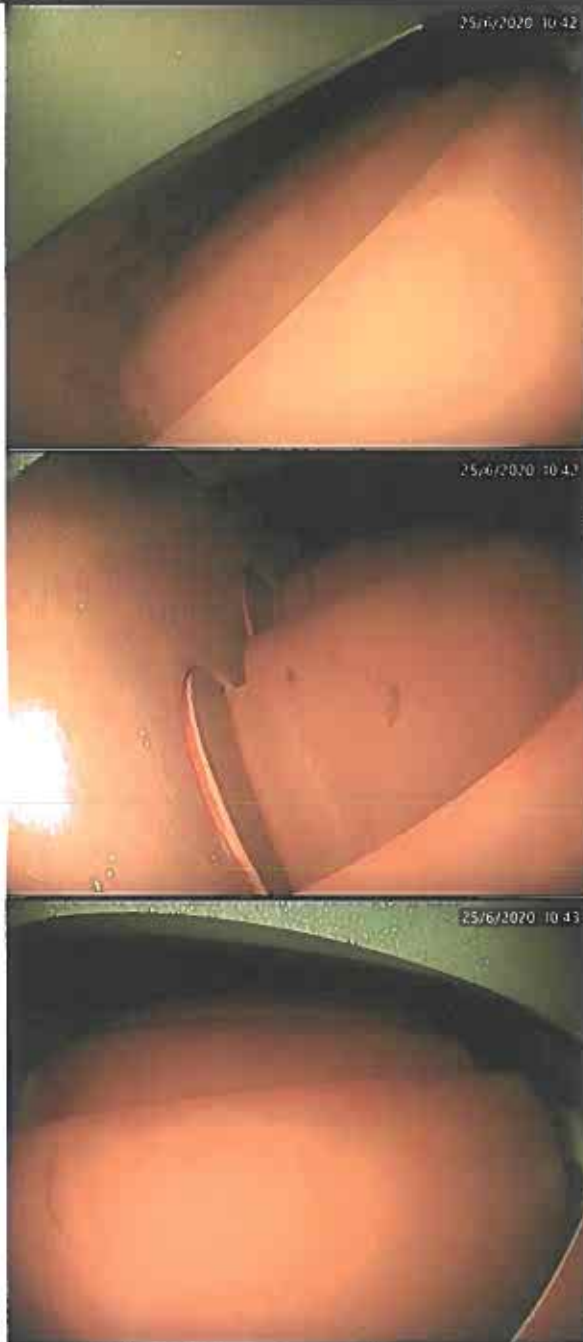
0 Stg  
Compressor  
VGV

a) Nicks and dents,  
Qty and size  
b) Excessive fouling  
c) Corrosive pitting.  
Affected area

Normal Condition

Not applicable

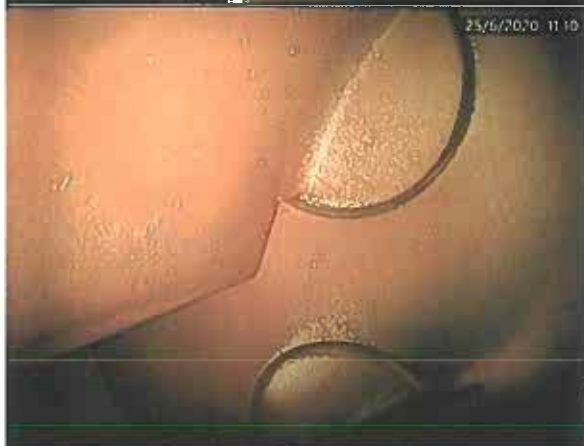
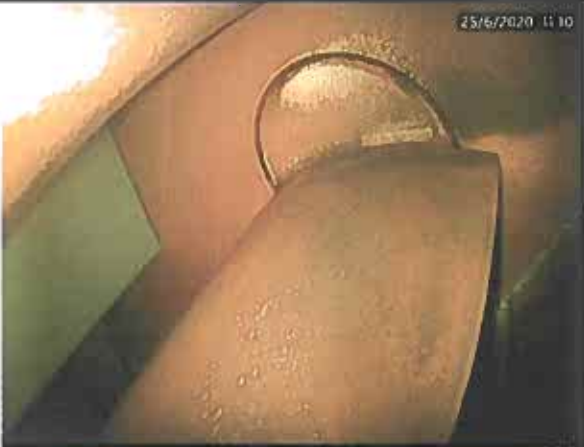
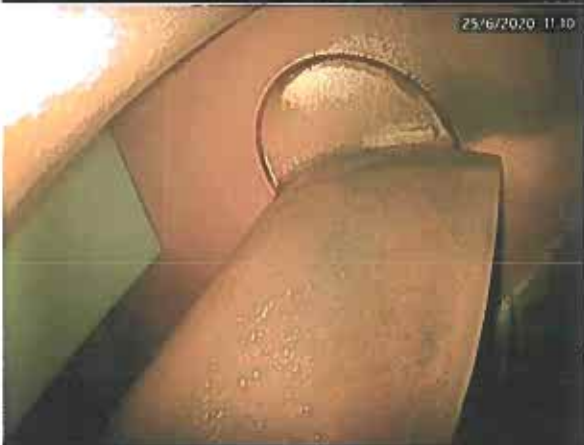
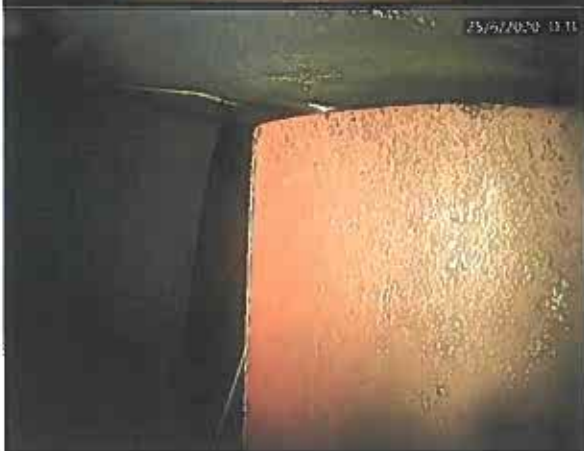
1st Stg  
Compressor  
VGV

- a) Nicks and dents, Qty and size
- b) Excessive fouling
- c) Corrosive pitting. Affected area

Minor

Contamination, minor

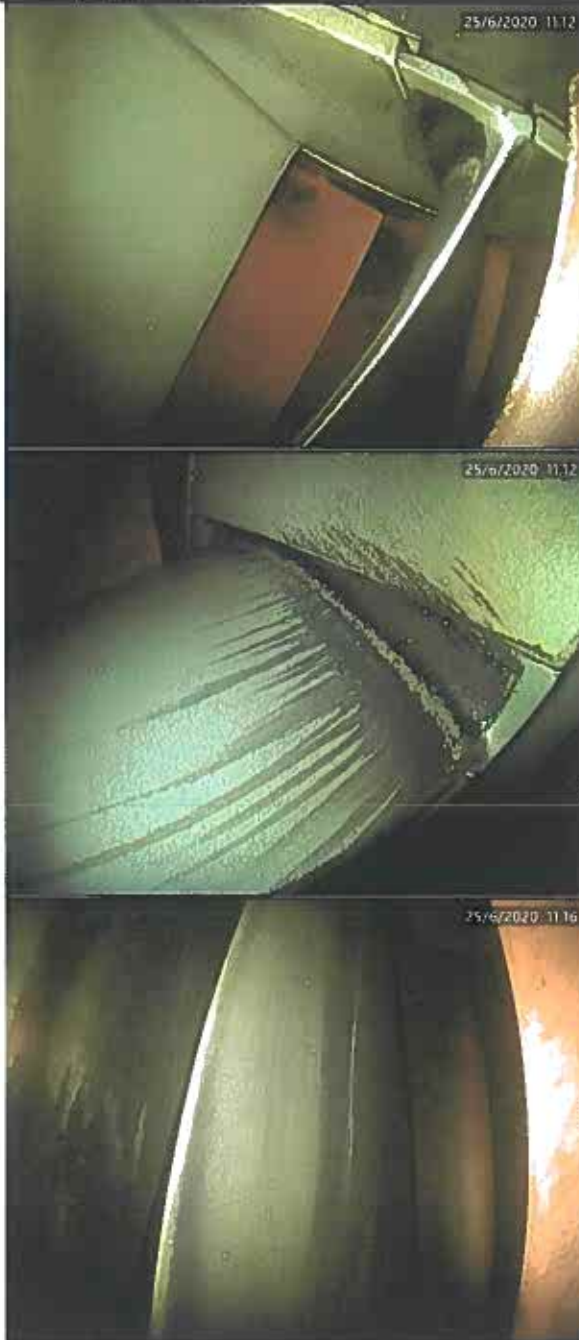
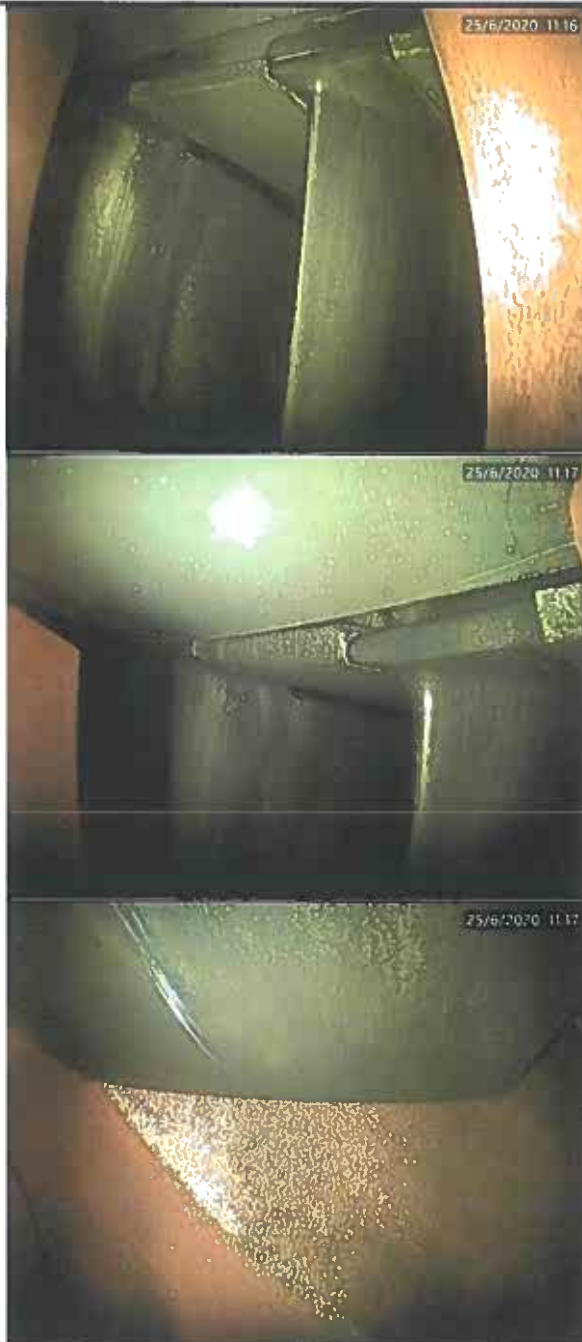
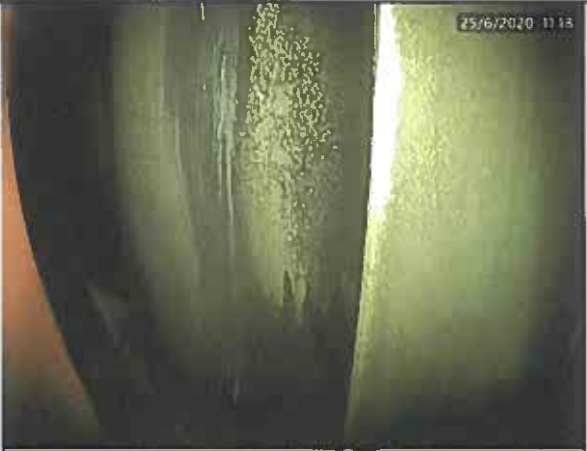
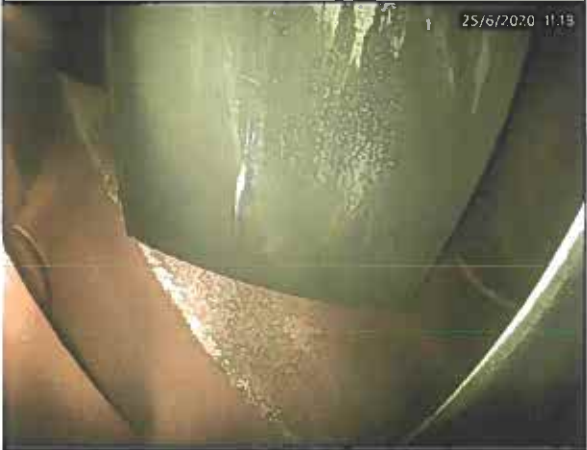
2nd Stg  
Compressor  
Blades

a) Nicks and dents,  
Qty and size

Minor

d) Tip rub width,  
curling

contamination as well.

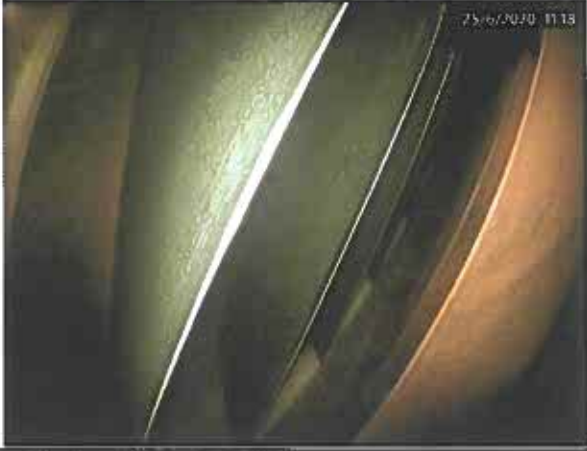
2nd Stg  
Compressor  
VGV

a) Nicks and dents,  
Qty and size

Moderate

Contamination

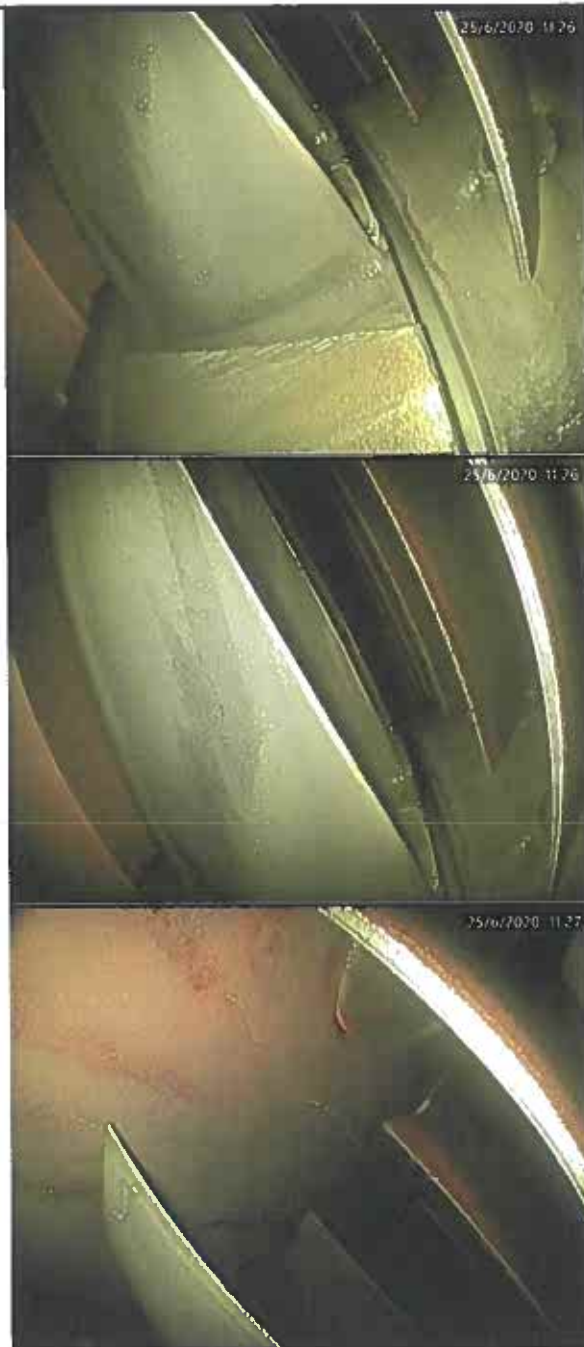
3rd Stg  
Compressor  
Blades

a)Nicks and dents,  
Qty and size

Minor

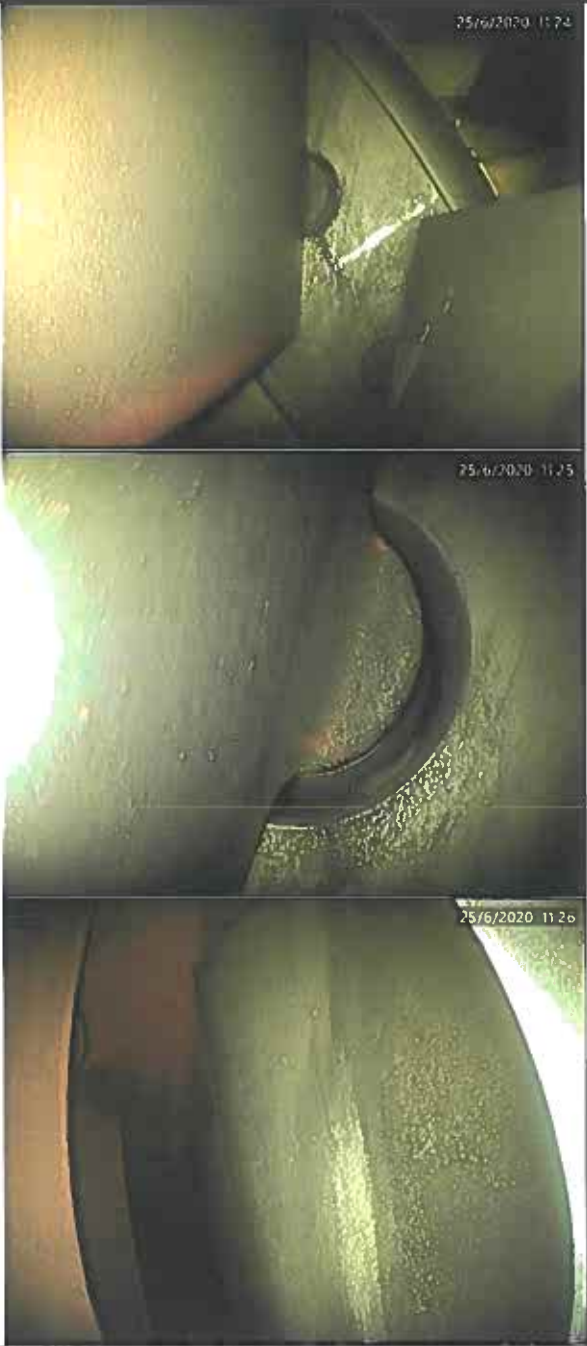
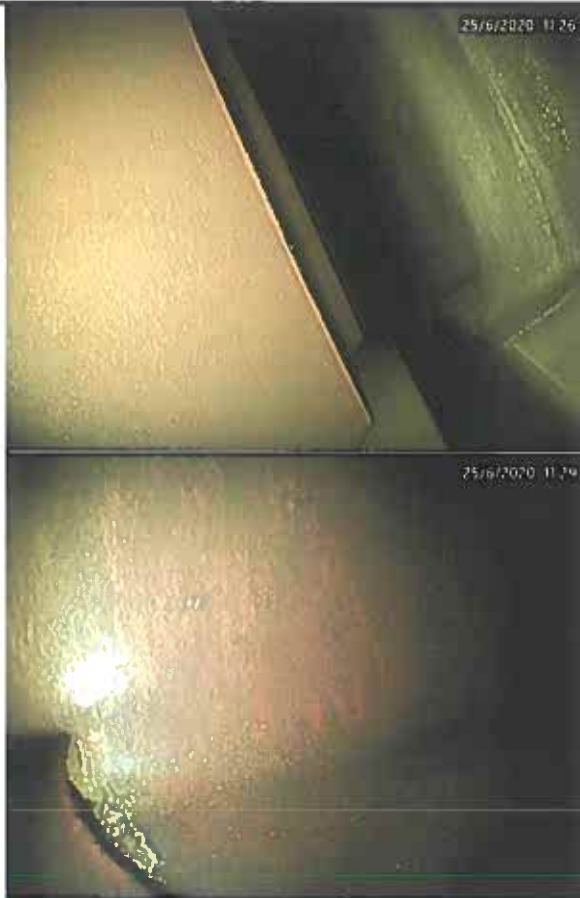
3rd Stg  
Compressor  
VGV

| a)Nicks and dents,<br>Qty and size | Moderate |
| c)Corrosive pitting.<br>Affected area | Contamination. |

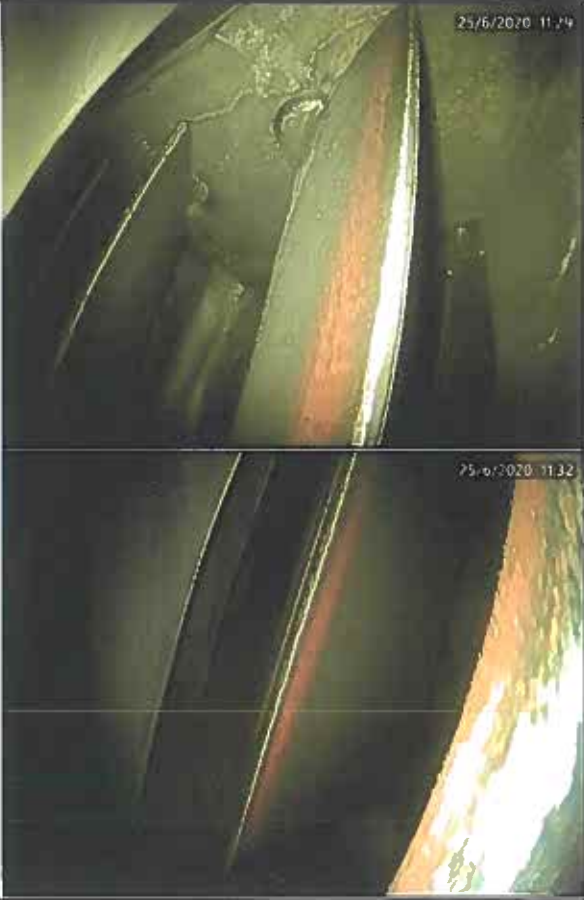
4th Stg  
Compressor  
Blades

- a)Nicks and dents, Qty and size Minor
- b)Excessive fouling Contamination, minor
- c)Corrosive pitting. Affected area
- d)Tip rub width, curling

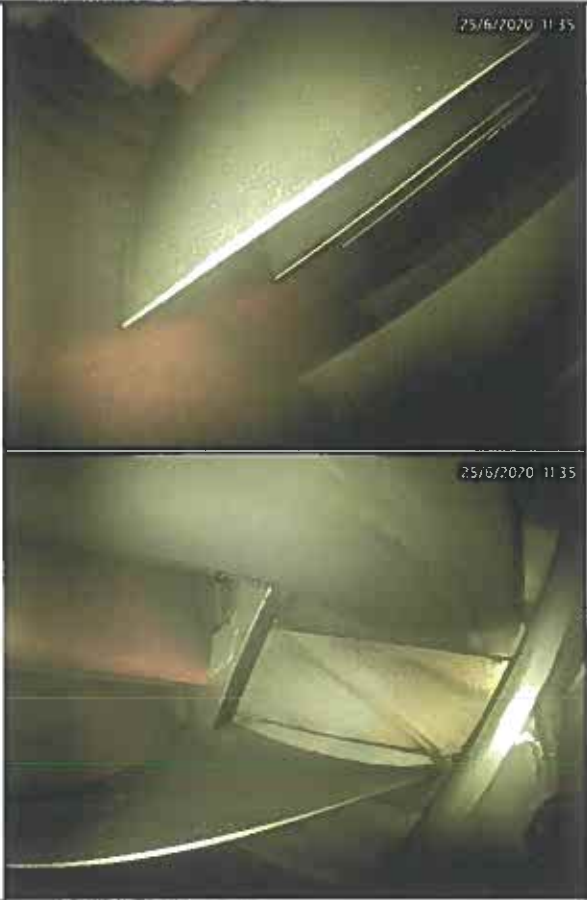
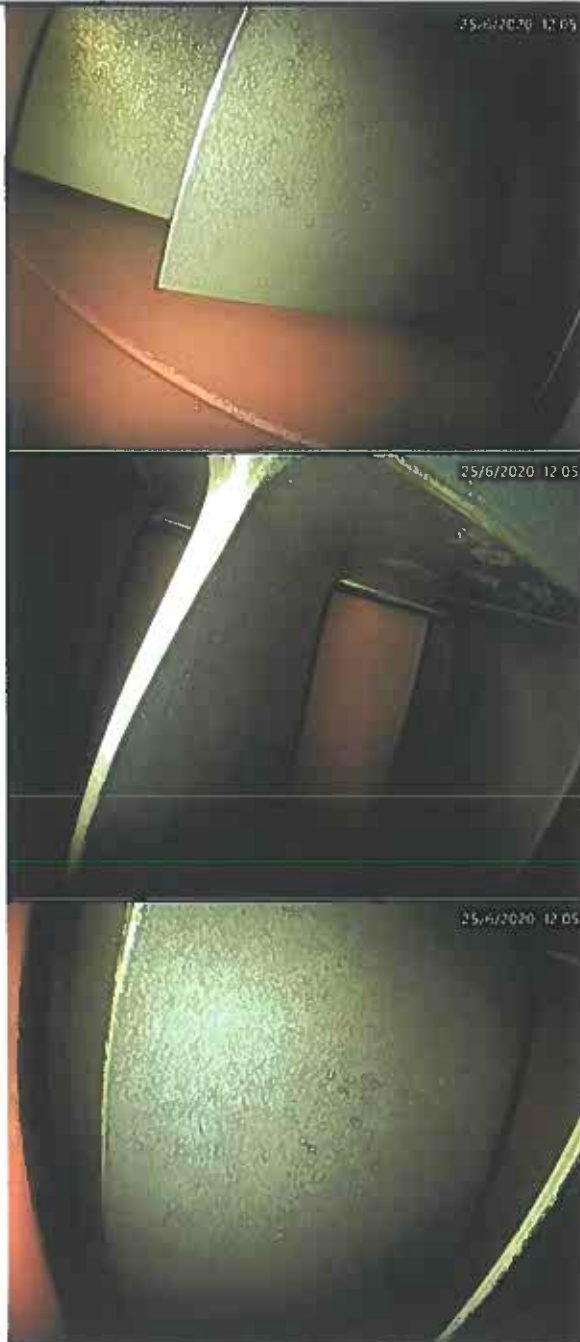
7th Stg  
Compressor  
Blades

Normal Condition

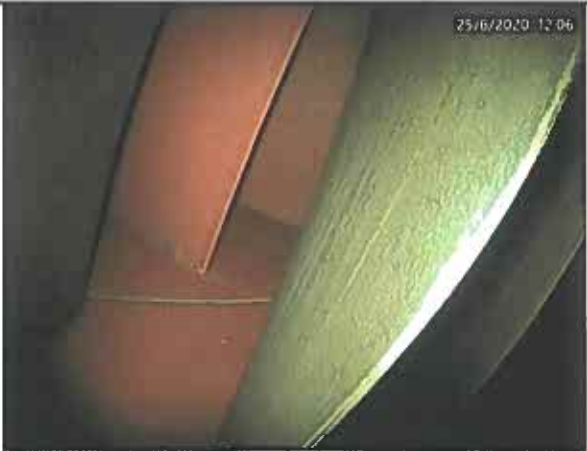
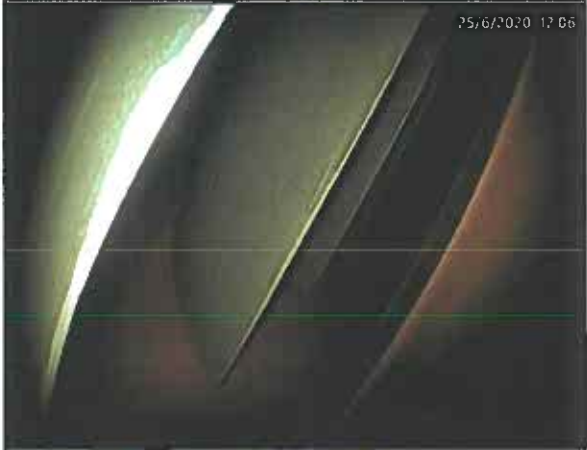
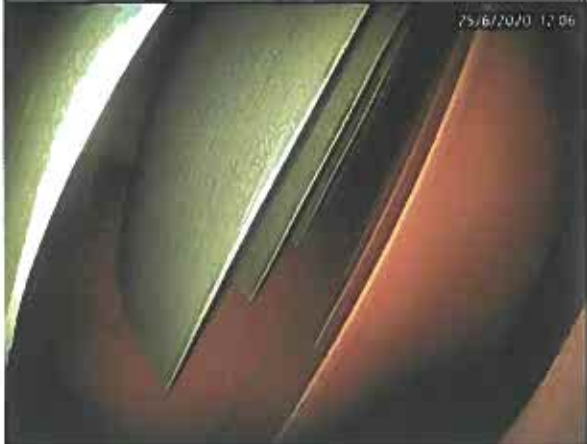
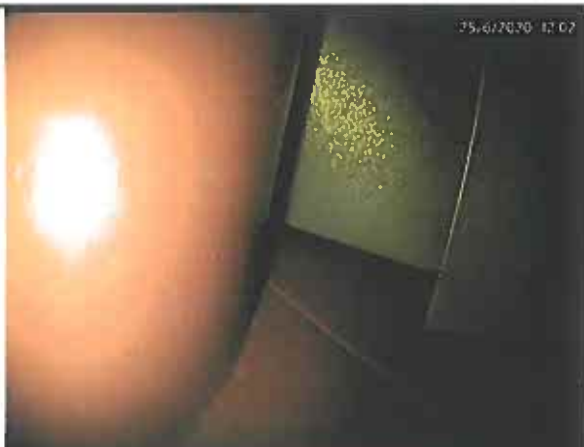
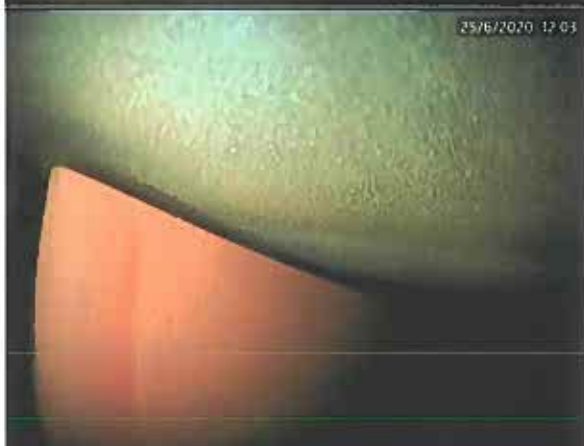
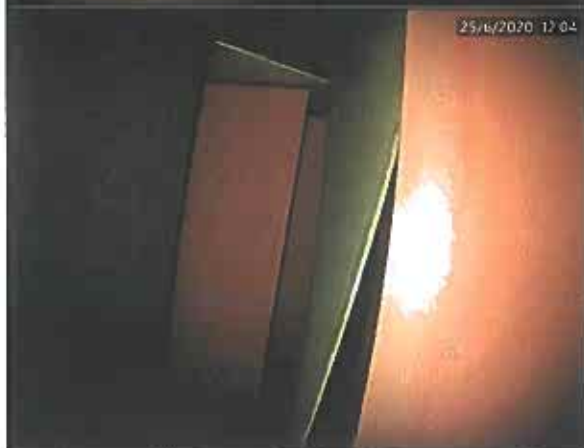
7th Stg  
Compressor GV

Normal Condition

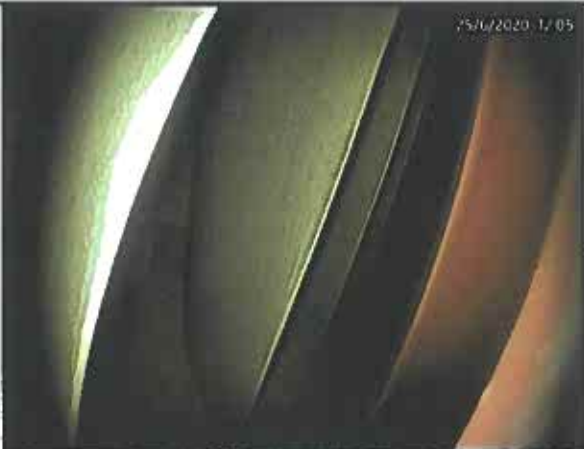
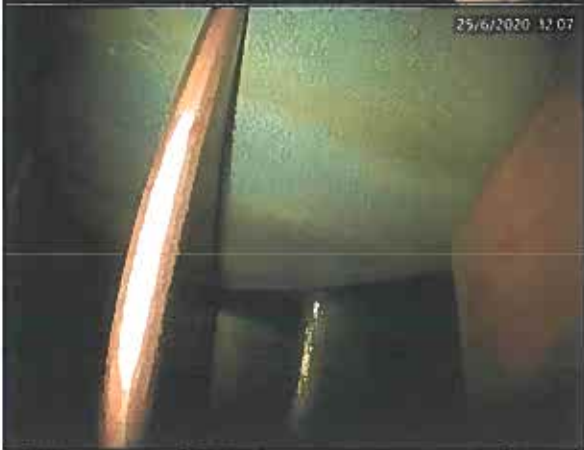
8th Stg  
Compressor  
Blades

Minor

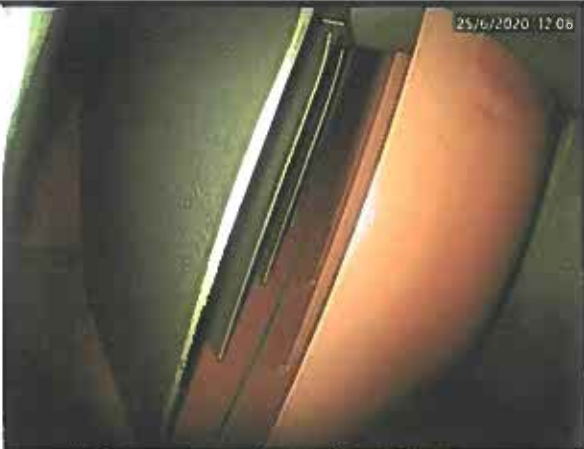
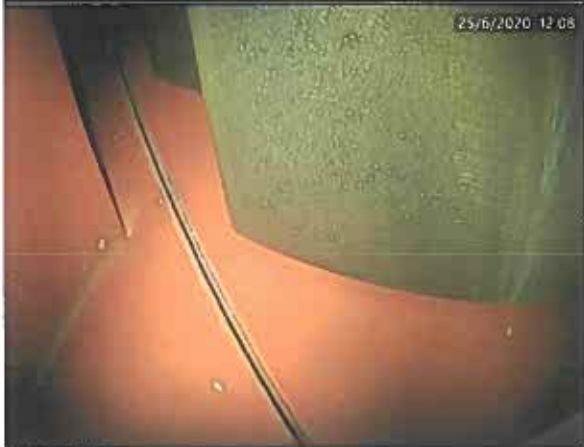
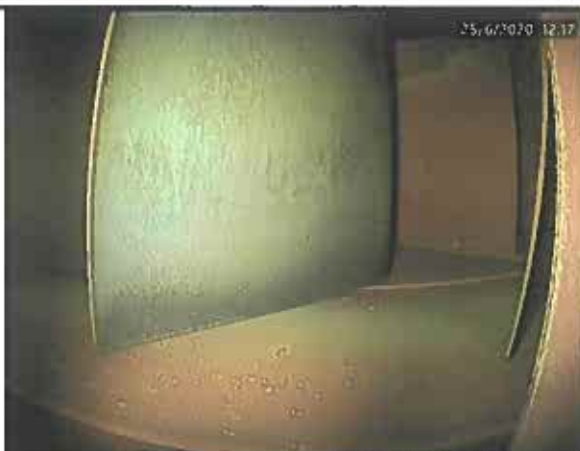
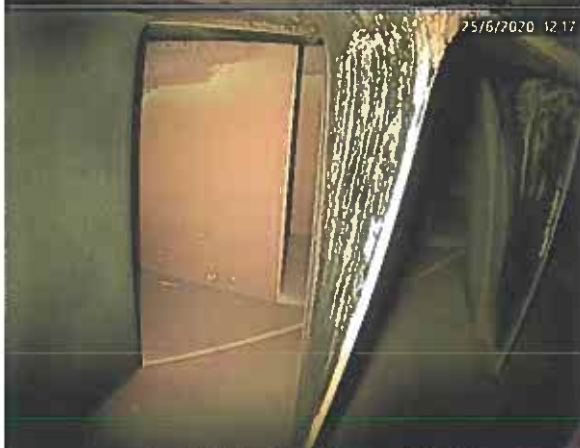
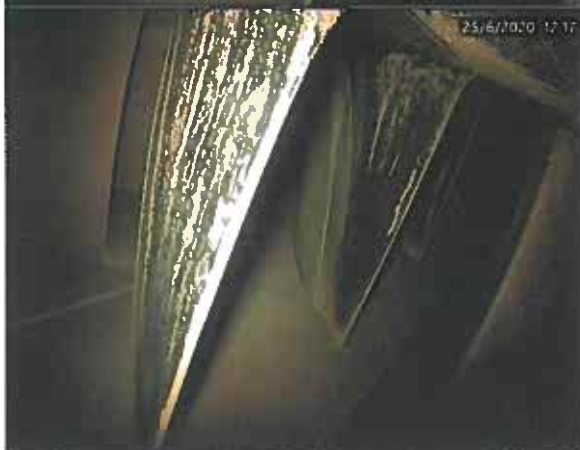
12th Stg  
Compressor  
Blades

Severe

Contamination, severe

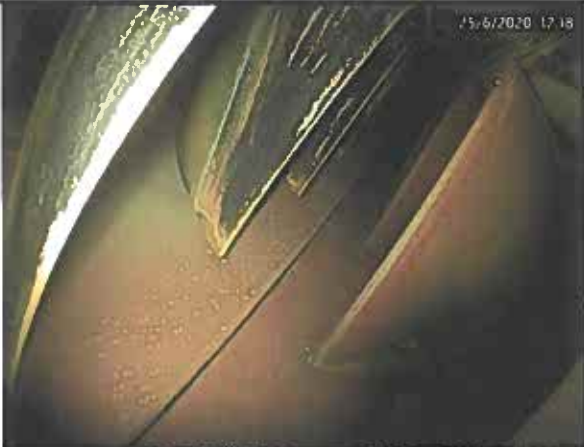
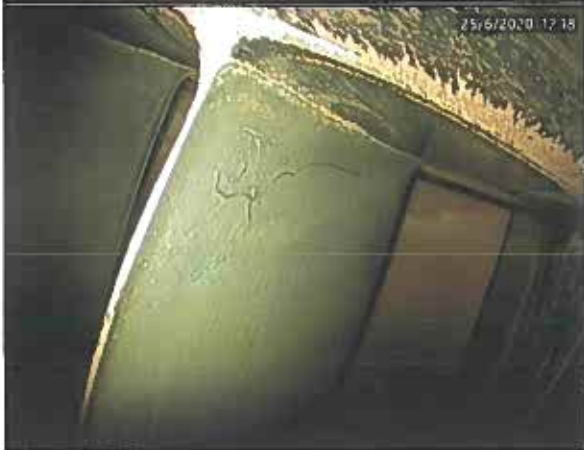
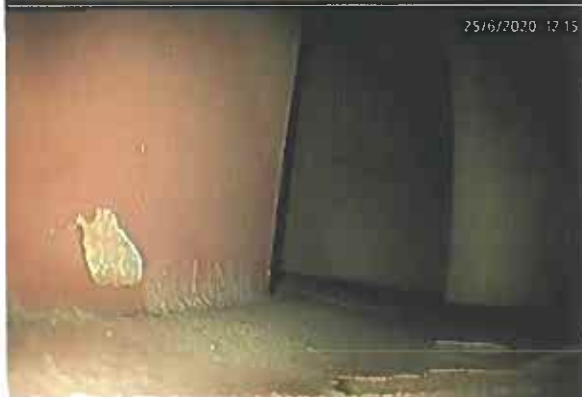
12th Stg  
Compressor GV

Minor  
Missing coating
