**HOTĂRÂREA NR. 287 DIN 28.12.2020**

**privind aprobarea documentației tehnico-economice faza Documentație de Avizare Lucrări de Intervenție pentru investiția „Modernizarea grupului de cogenerare de 14 MWe din cadrul SACET Bacău”**

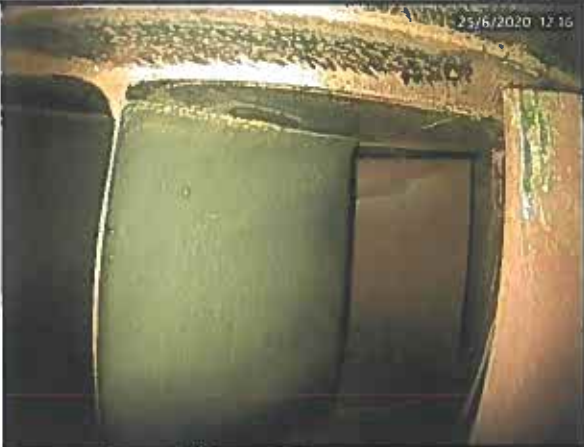
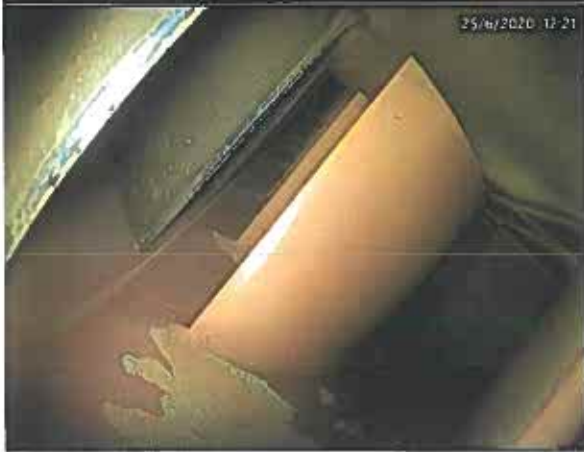
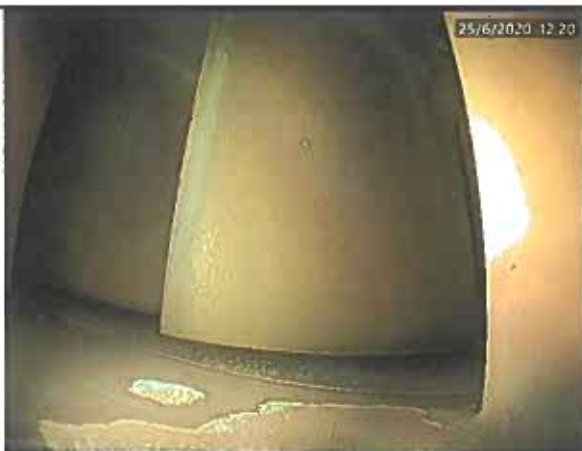
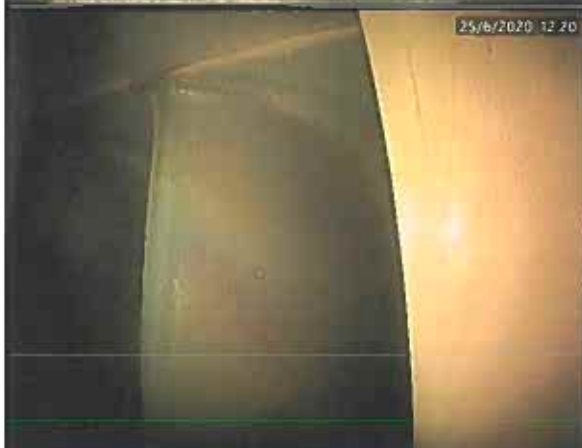
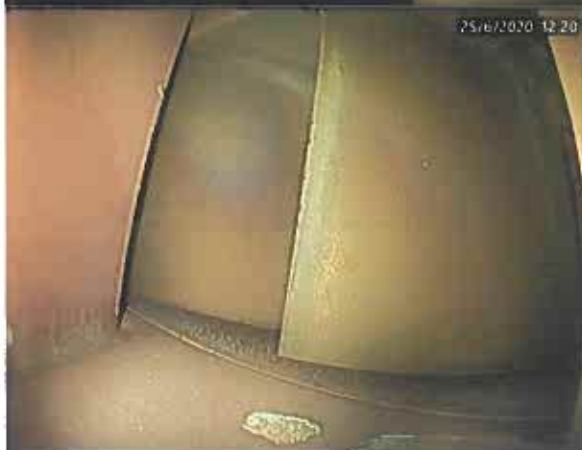
13rd Stg  
Compressor  
Blades

Minor

Contamination, minor

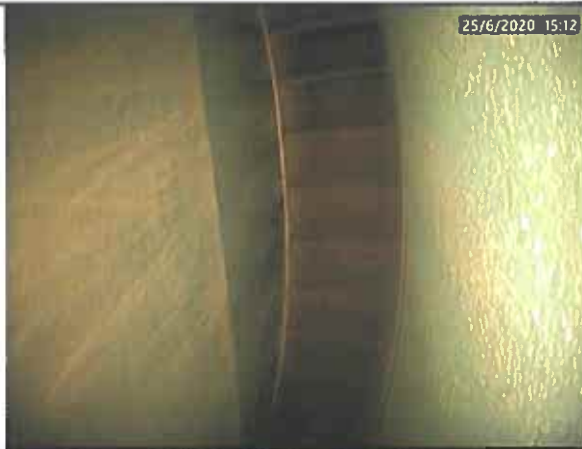
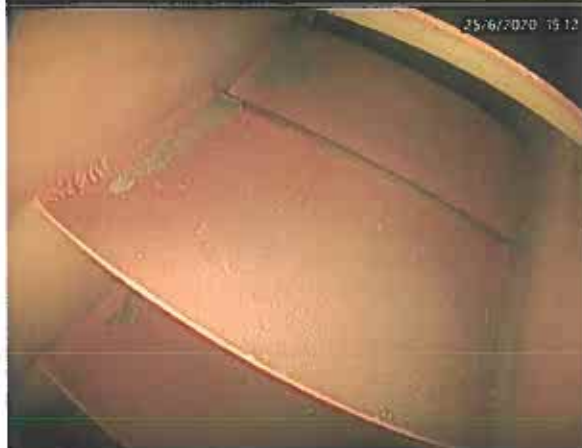
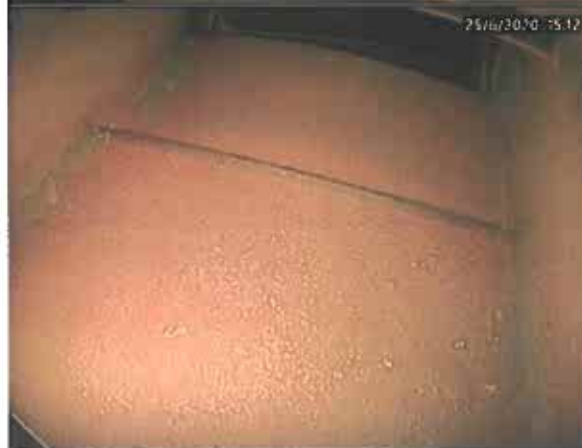
Compressor Exit  
GV

a) Nicks and dents,  
Qty and size  
b) Excessive fouling  
c) Corrosive pitting.  
Affected area

Minor

Missing coating

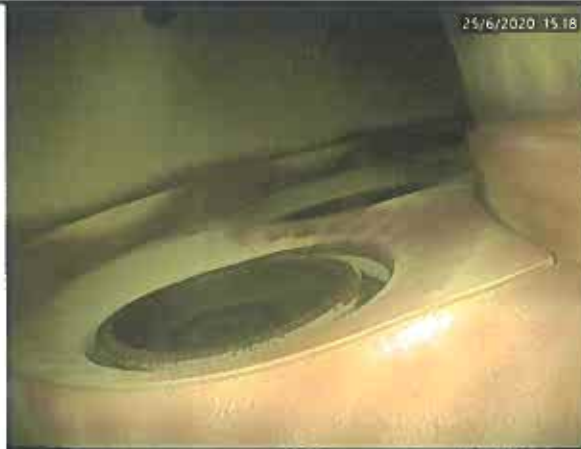
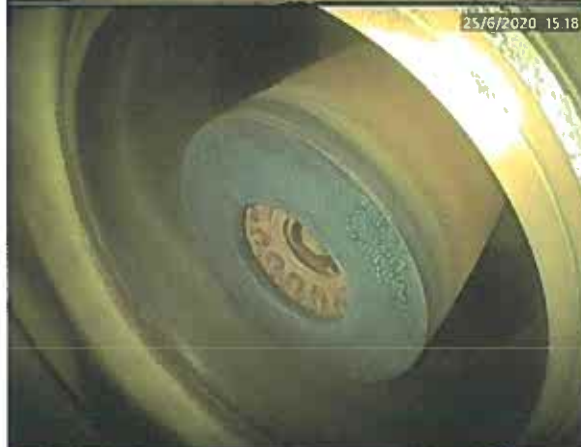
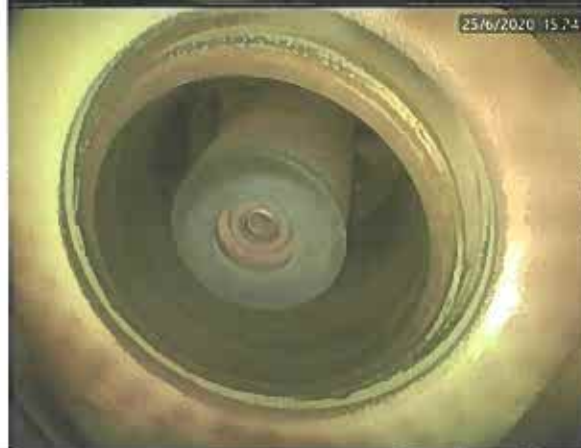
Injectors

a) Pilot center erosion

b) Fuel hole  
contaminated,  
blocked

c) Cracks, Qty, size

d) Liquid: broken  
spoke

Normal Condition

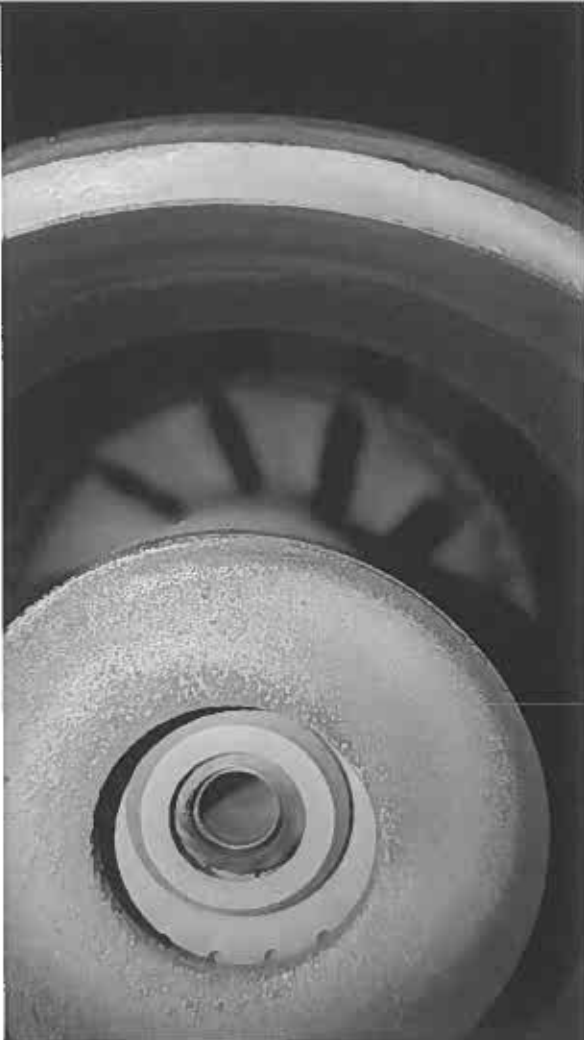
Combustor  
Interior

| a)Cracks, Qty, length, & orientation | Severe |
| b)Thermal erosion | Cracks, severe |
| c)Hot Spots | Missing coating and |
| d)Buckling or warpage | deformed liner in the whole circumference. |

Combustor liner has been found damaged and in bad conditions. For more details refer to the borescope photos of the combustor chamber interior.

Considering the actual GT operating hours (more than 32'000 Hours), Solar Turbines advise to do NOT operate the turbine in such conditions and plan the GT replacement (Overhaul) as soon as possible.

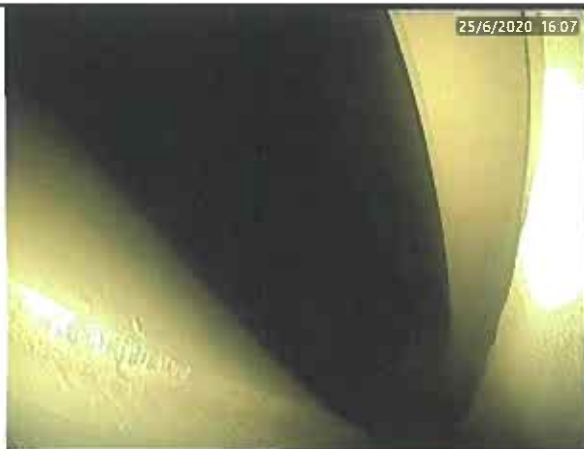
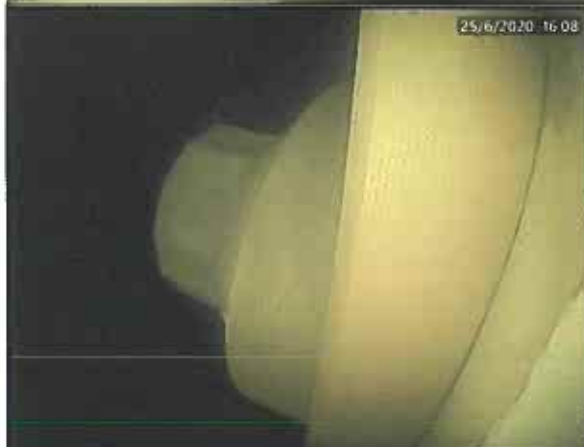
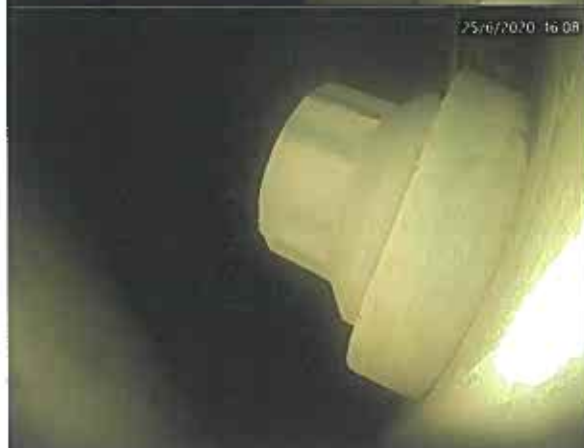
Clamp Ring  
Outer

a) Clamp ring  
separation at clamp  
ring joint min 4  
locations

Normal Condition

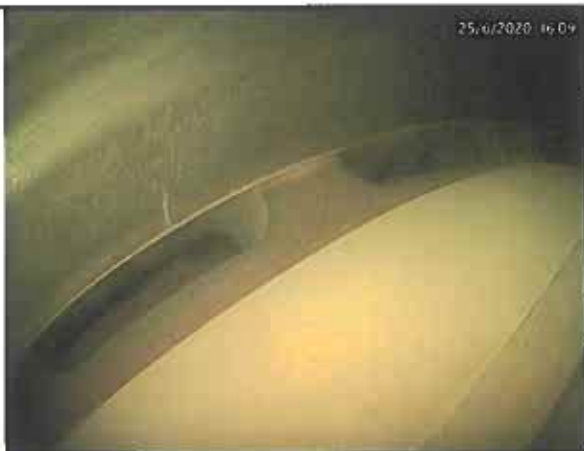
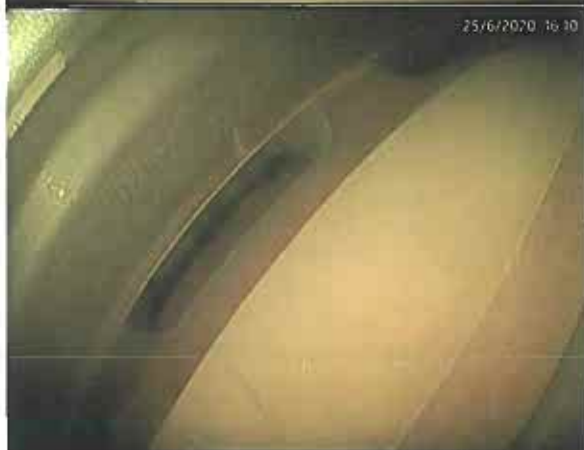
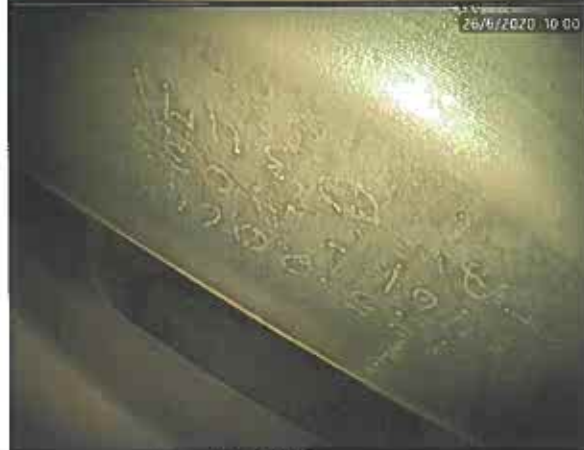
Clamp Ring  
Inner

Normal Condition

Not applicable

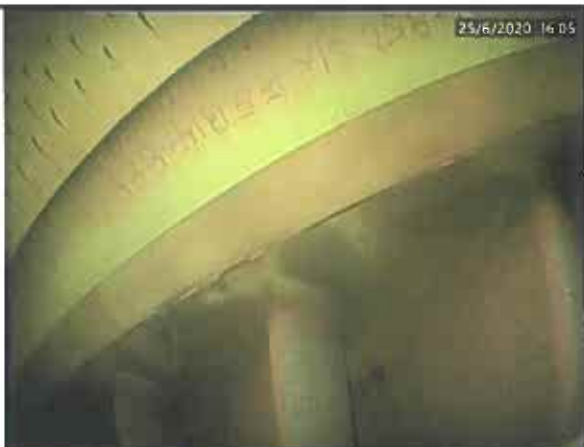
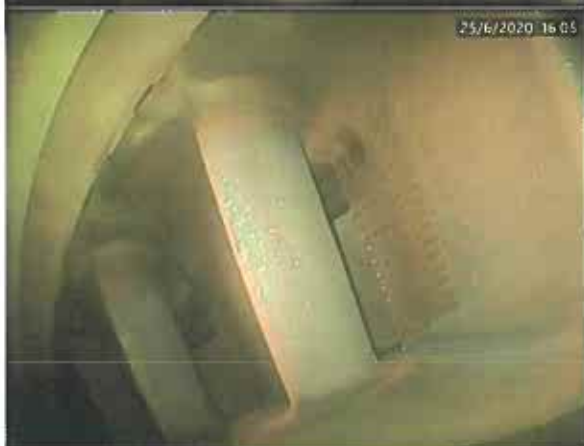
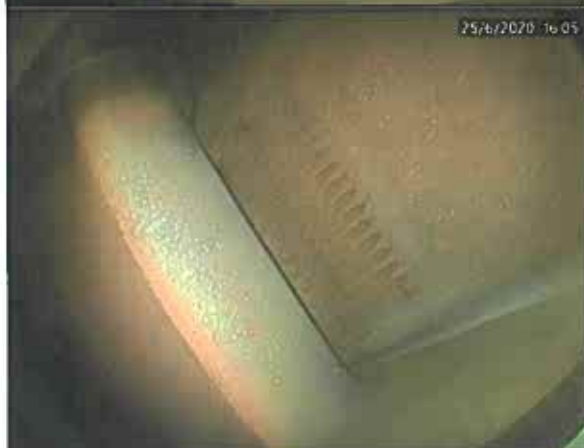
1st Stg Turbine  
Nozzles

Normal Condition

OK

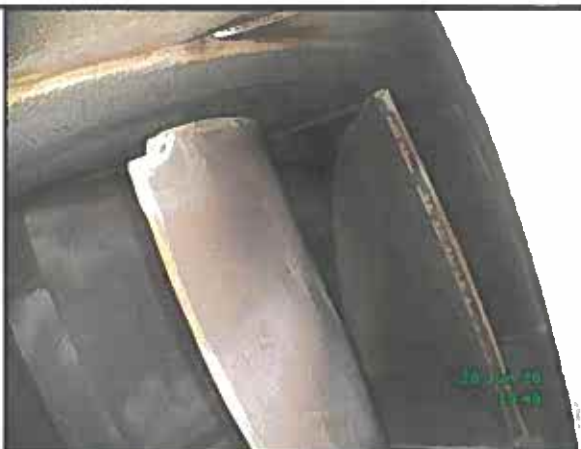
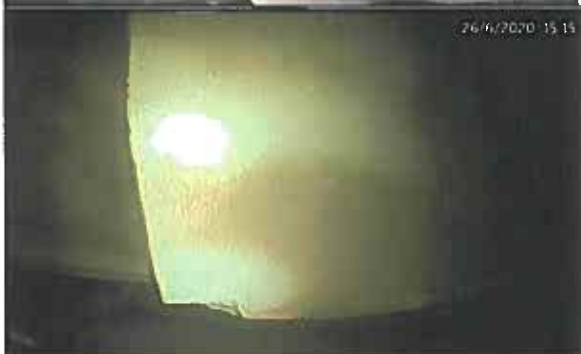
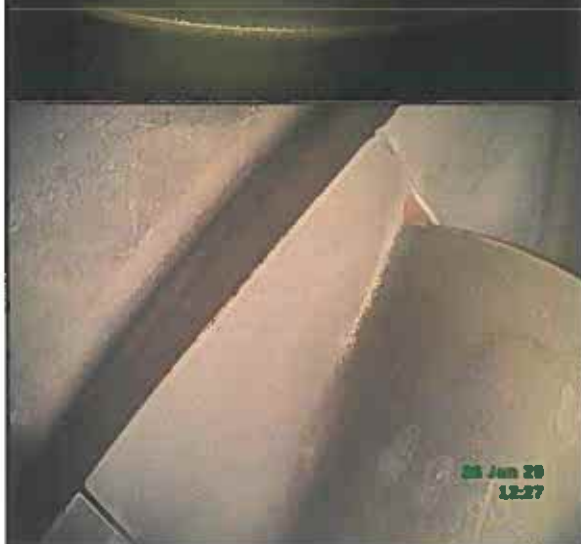
1st Stg Turbine  
Blades

Cracks, minor

Crack location: blade platform. Minor blade tip wear is also present as well as minor hot (burn) spots.

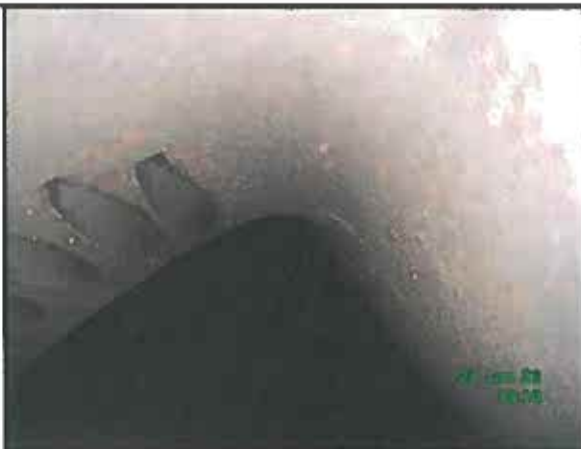
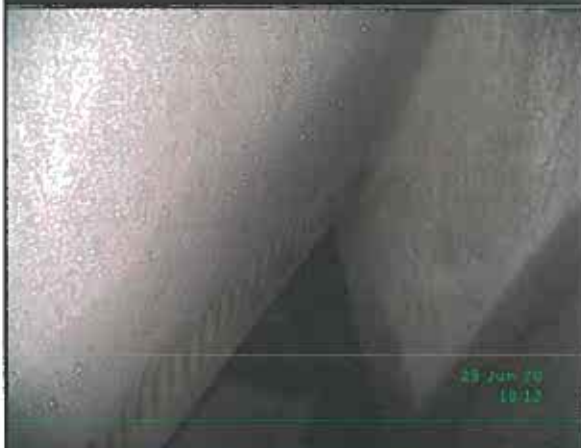
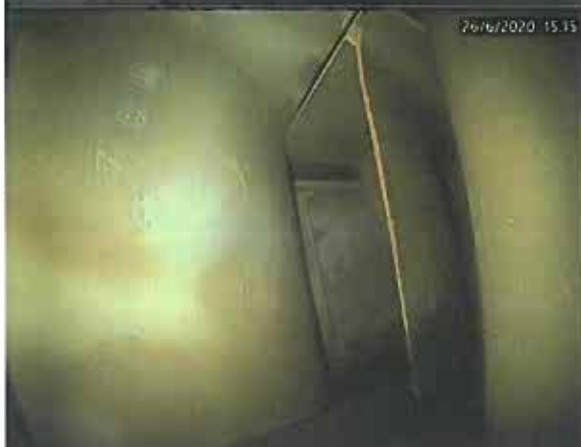
2nd Stg Turbine  
Nozzles

Minor

Burn spots

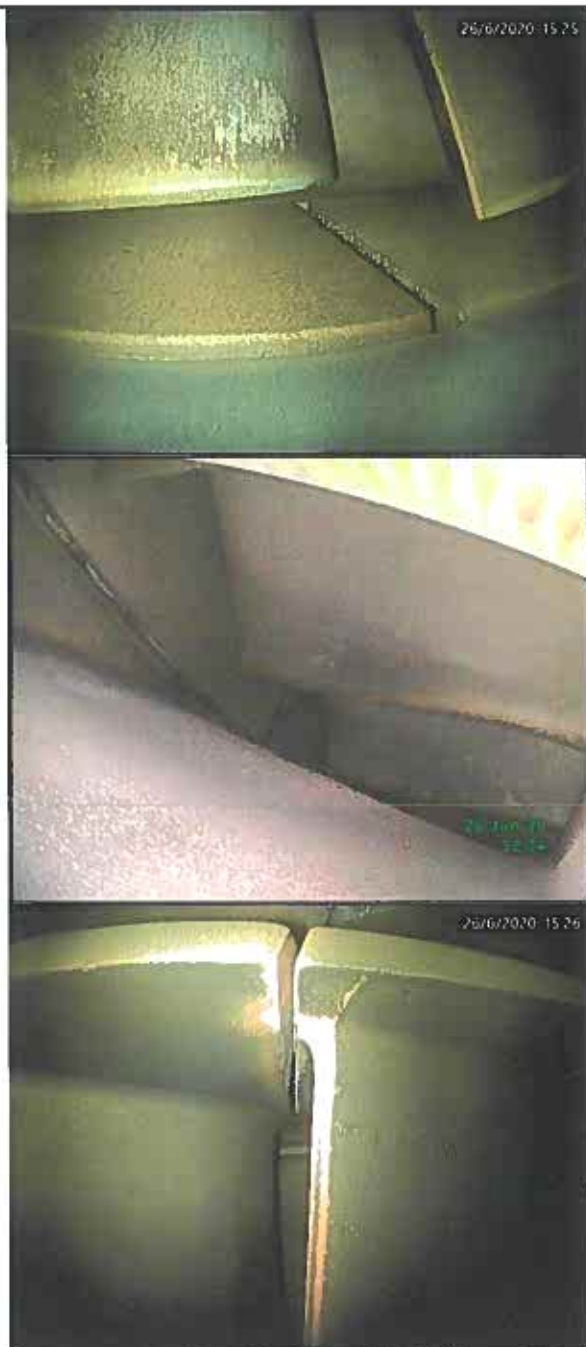
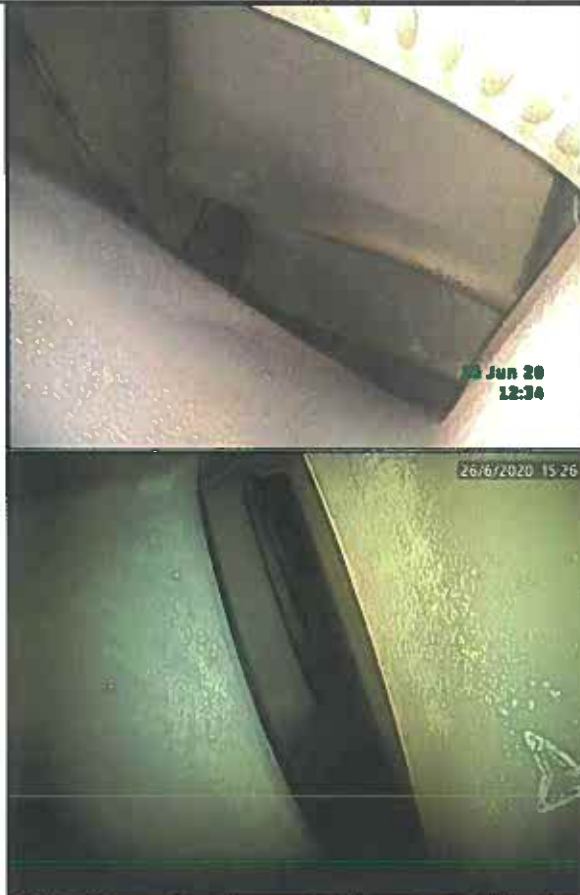
2nd Stg Turbine  
Blades

Blade tip.

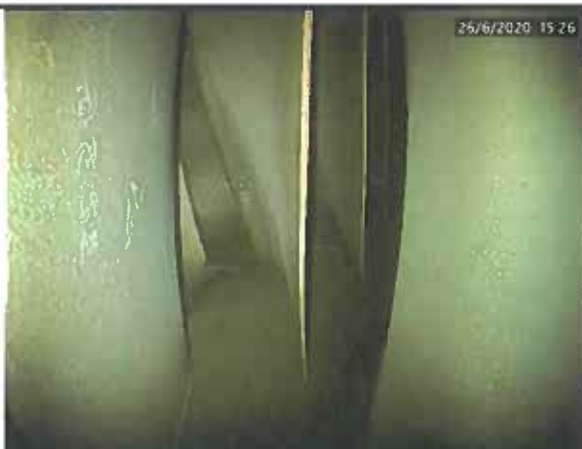
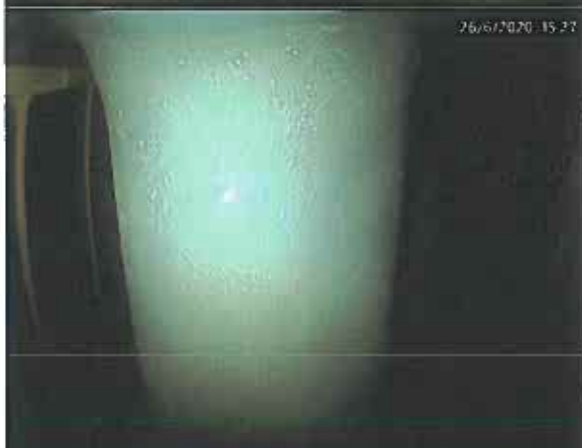
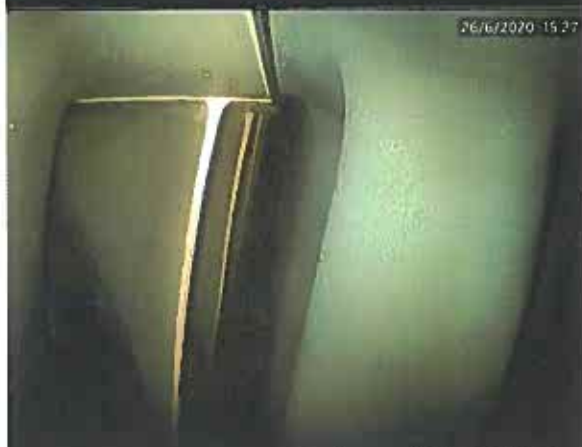
3rd Stg Turbine  
Nozzles

Normal Condition

Not applicable

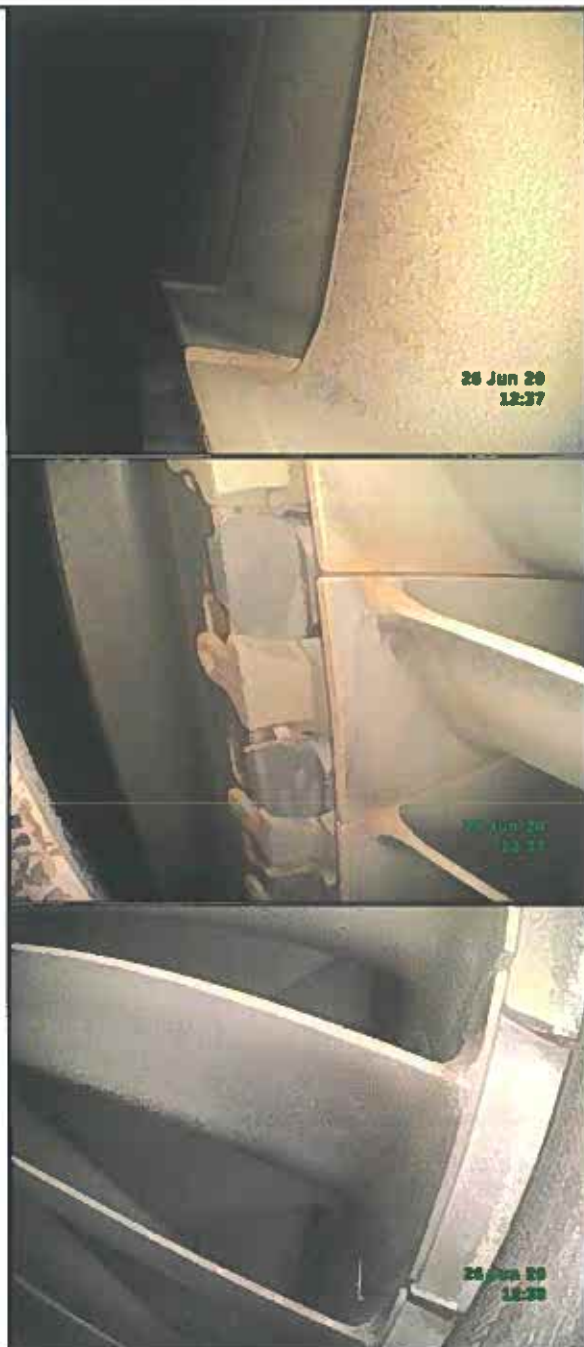
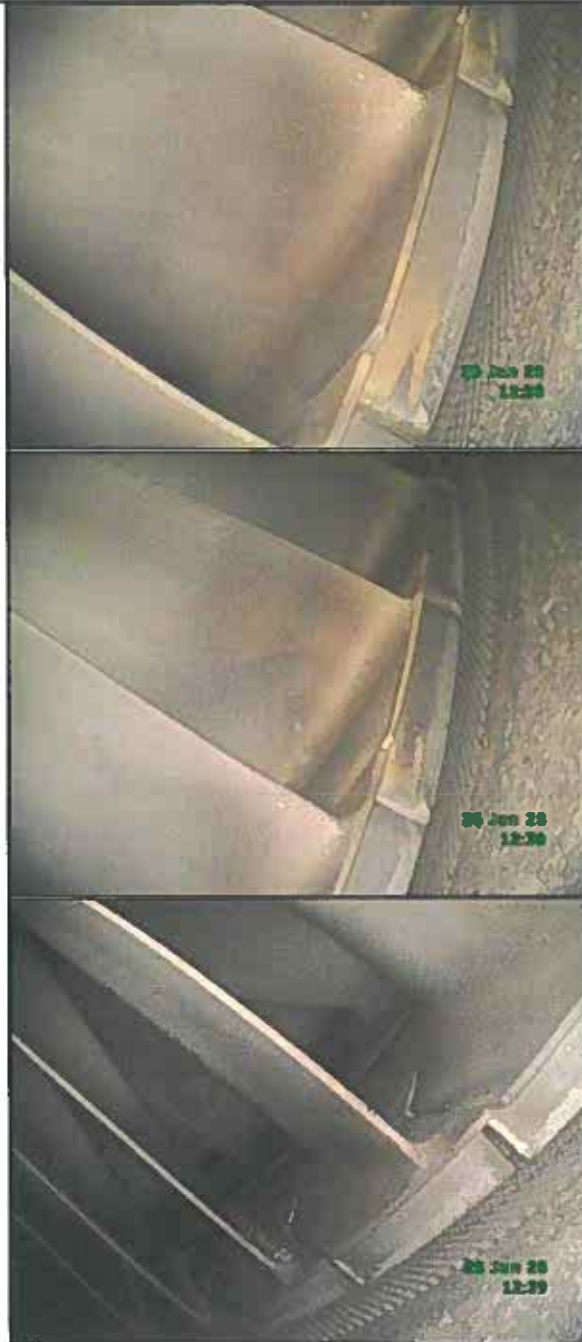
3rd Stg Turbine  
Blades

Blade platform edge  
curl.

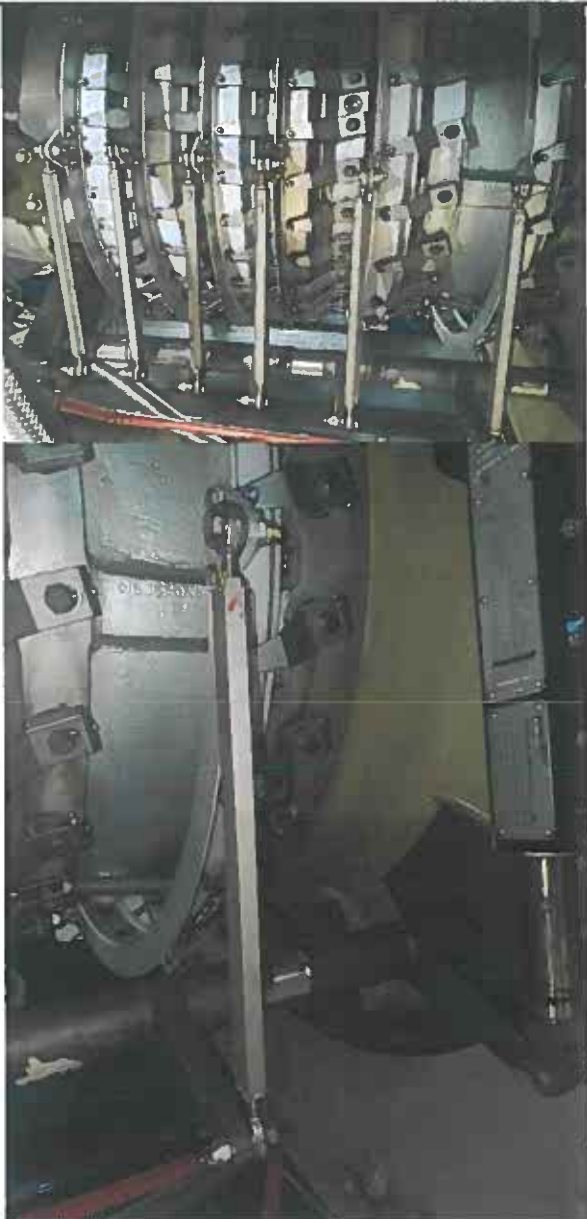
| Access location<br>Description | Picture | Inspection for | Severity / Comments |
|---|---|---|---|
| VGV<br><br>IGV | | a)Cracks<br>b)Lever arms bent<br>c)Grommet out of position on unison ring<br>d)Corrosion | Normal Condition<br><br>Not applicable |

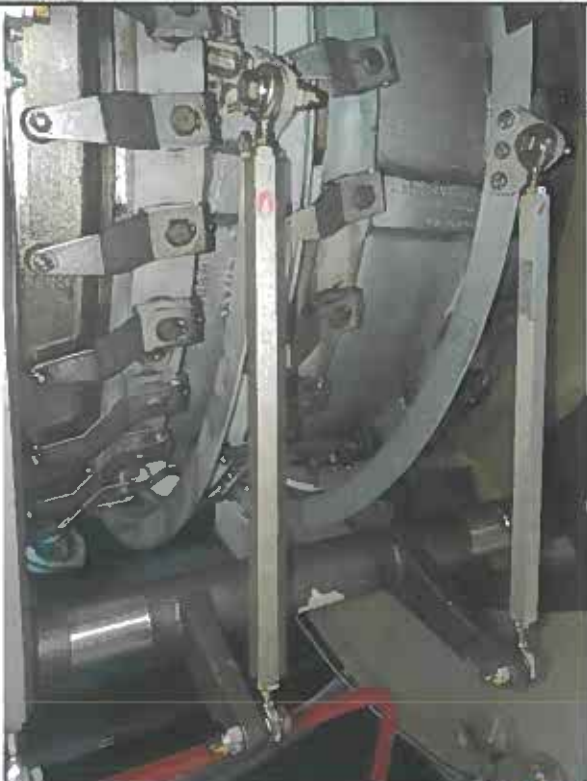
| Access location<br>Description | Picture | Inspection for | Severity / Comments |
|---|---|---|---|
| VGV<br><br>0 Stg VGV | | a)Cracks<br>b)Lever arms bent<br>c)Grommet out of position on unison ring<br>d)Corrosion | Normal Condition<br><br>Not applicable |

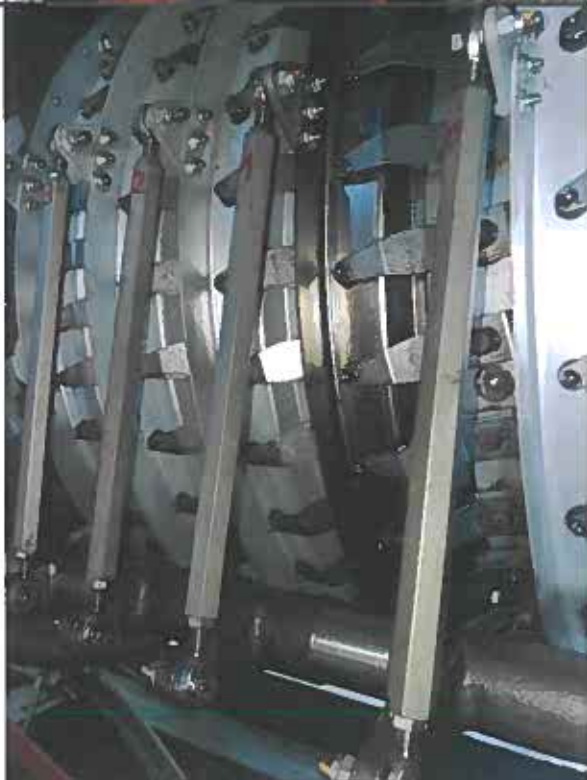
| Access location<br>Description | Picture | Inspection for | Severity / Comments |
|---|---|---|---|
| VGV<br><br>1st Stg VGV | | a)Cracks<br>b)Lever arms bent<br>c)Grommet out of position on unison ring<br>d)Corrosion | Normal Condition<br><br>Not applicable |

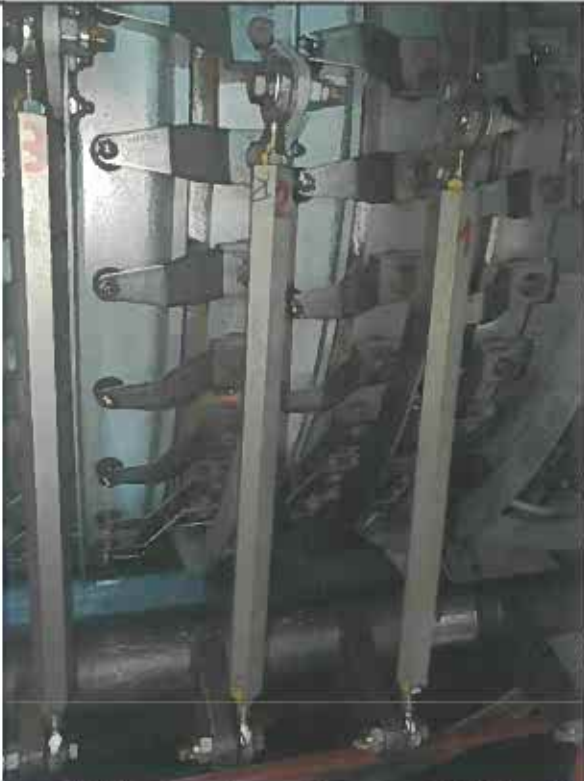
| Access location<br>Description | Picture | Inspection for | Severity / Comments |
|---|---|---|---|
| VGV<br><br>2nd Stg VGV | | a)Cracks<br>b)Lever arms bent<br>c)Grommet out of position on unison ring<br>d)Corrosion | Normal Condition<br><br>Not applicable |

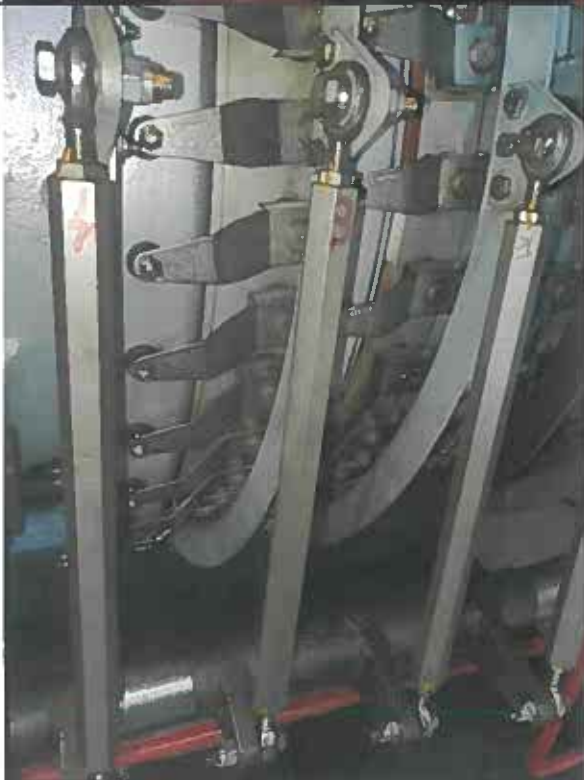
| Access location<br>Description | Picture | Inspection for | Severity / Comments |
|---|---|---|---|
| VGV<br><br>3rd Stg VGV | | a)Cracks<br>b)Lever arms bent<br>c)Grommet out of position on unison ring<br>d)Corrosion | Normal Condition<br><br>Not applicable |

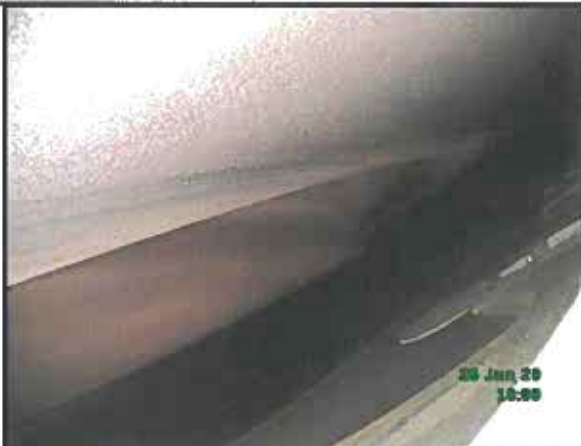
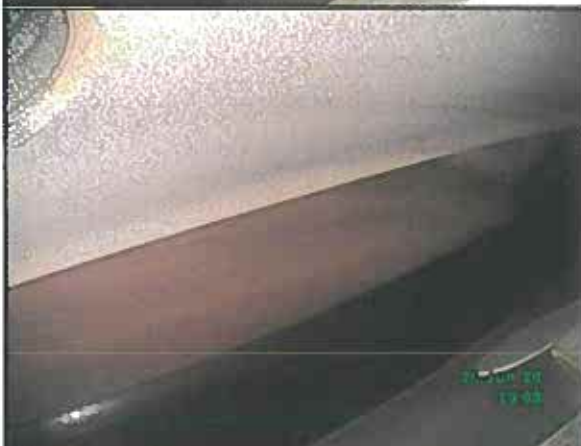
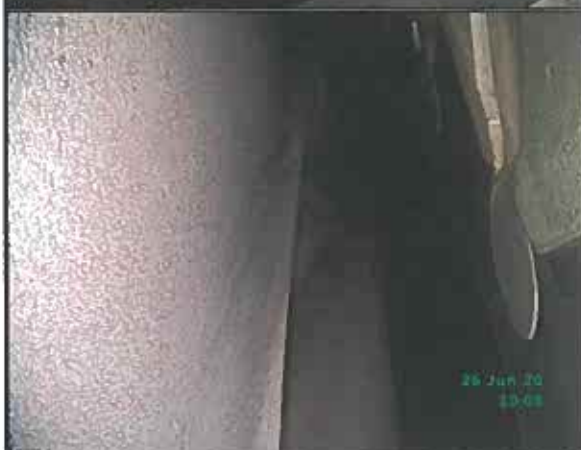
2nd Stage Disk  
Dampers,  
Discouragers

a) Lift off;  
b) Material  
degradation;

Normal Condition

Not applicable

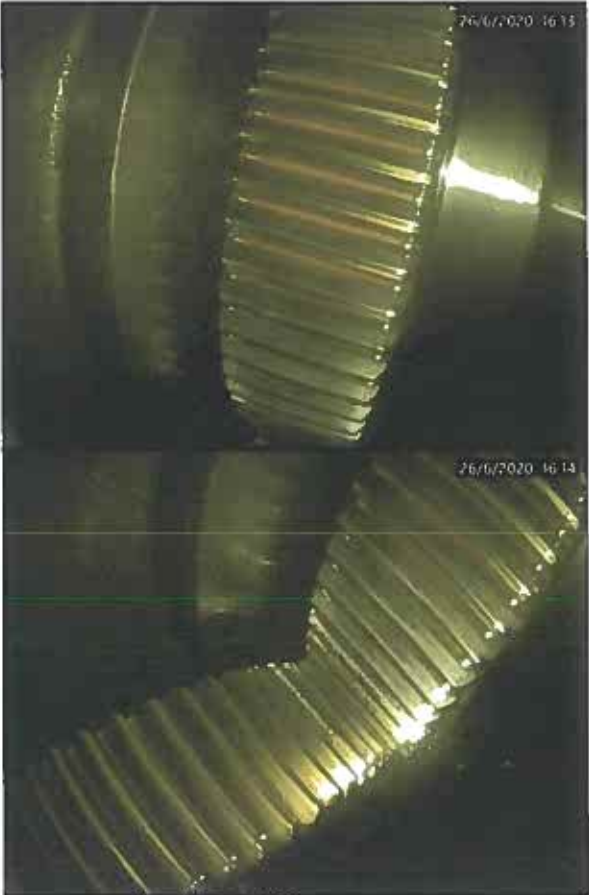
| Access location<br>Description | Picture | Inspection for | Severity / Comments |
|---|---|---|---|
| A<br><br>Main Accessory<br>Drive Gear | | a) Gear Wear<br>b) Teeth Damages | Normal Condition<br>Not applicable<br>n/a |

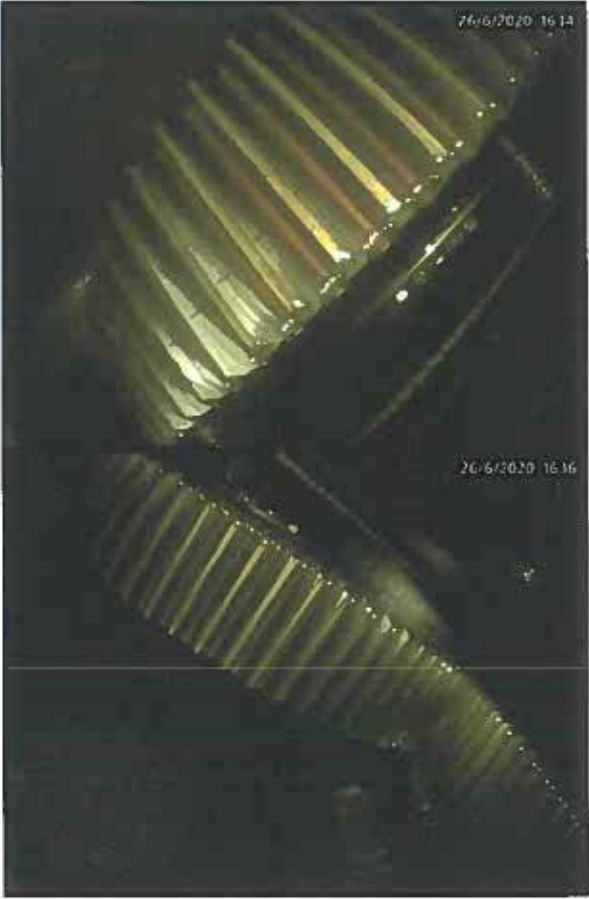
| Access location<br>Description | Picture | Inspection for | Severity / Comments |
|---|---|---|---|
| A<br><br>Accessory Idler<br>Gear | | a) Gear Wear<br>b) Teeth Damages | Normal Condition<br><br>Not applicable<br><br>n/a |

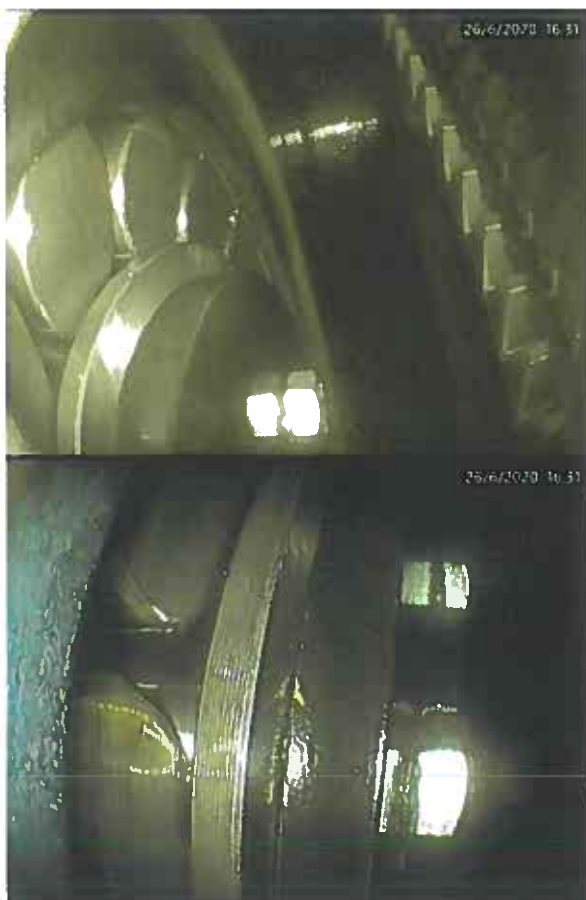
Accessory Idler  
Bearing

| a)Rollers pitting | Normal Condition |
| b)Inner/Outer race pitting | Not applicable |
| c)Rollers cage damages | n/a |

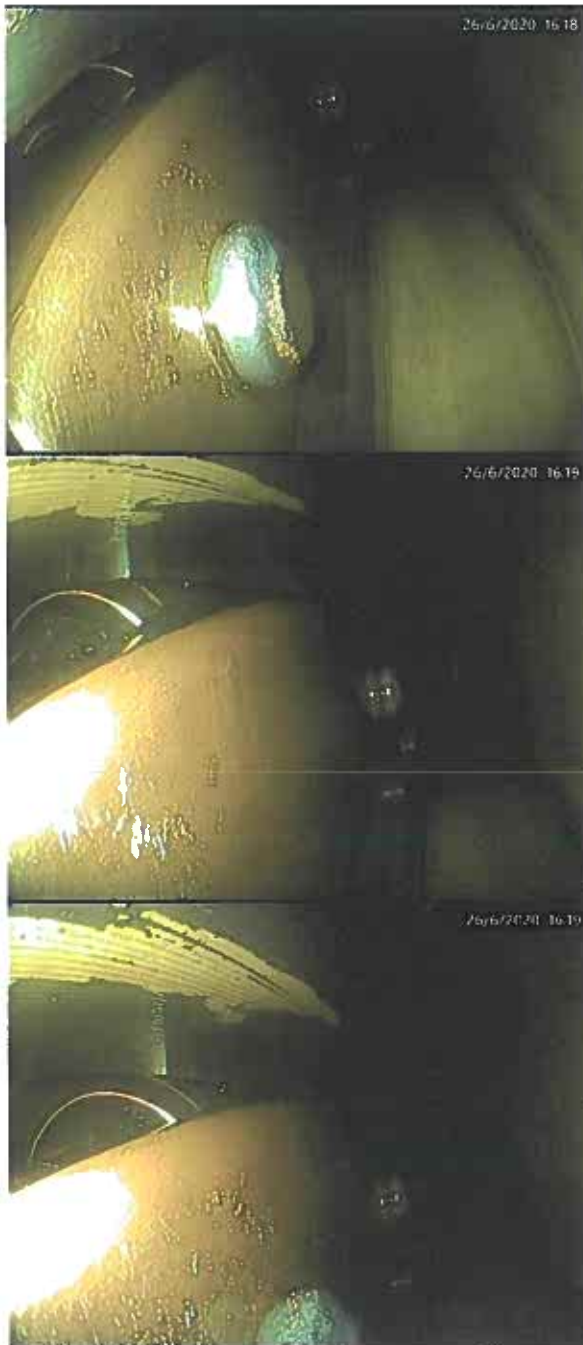
Large Low  
Speed Bearing

| a)Rollers pitting | Normal Condition |
| b)Inner/Outer race pitting | Not applicable |
| c)Rollers cage damages | n/a |

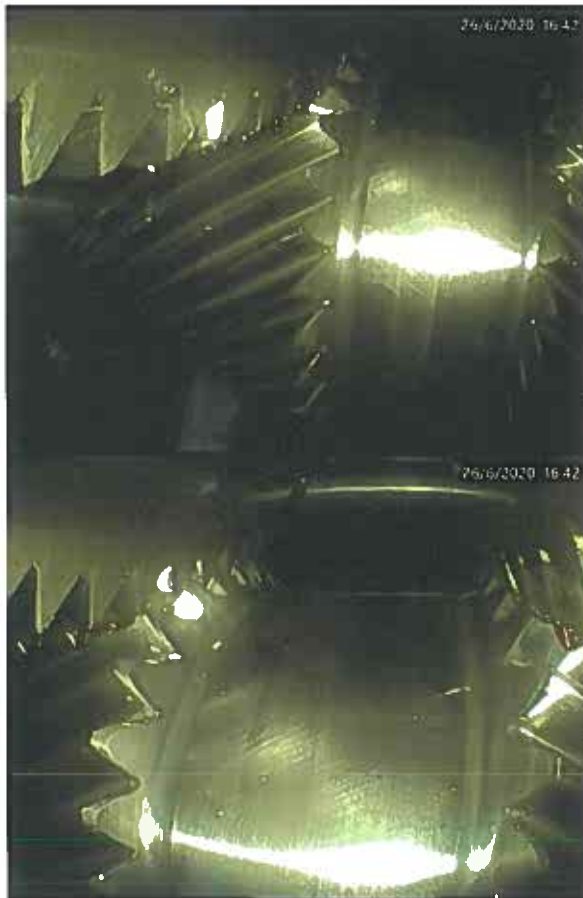
High Speed  
Pinion Double  
Helical Gear

a) Gear Wear

Normal Condition

b) Teeth Damages

n/a

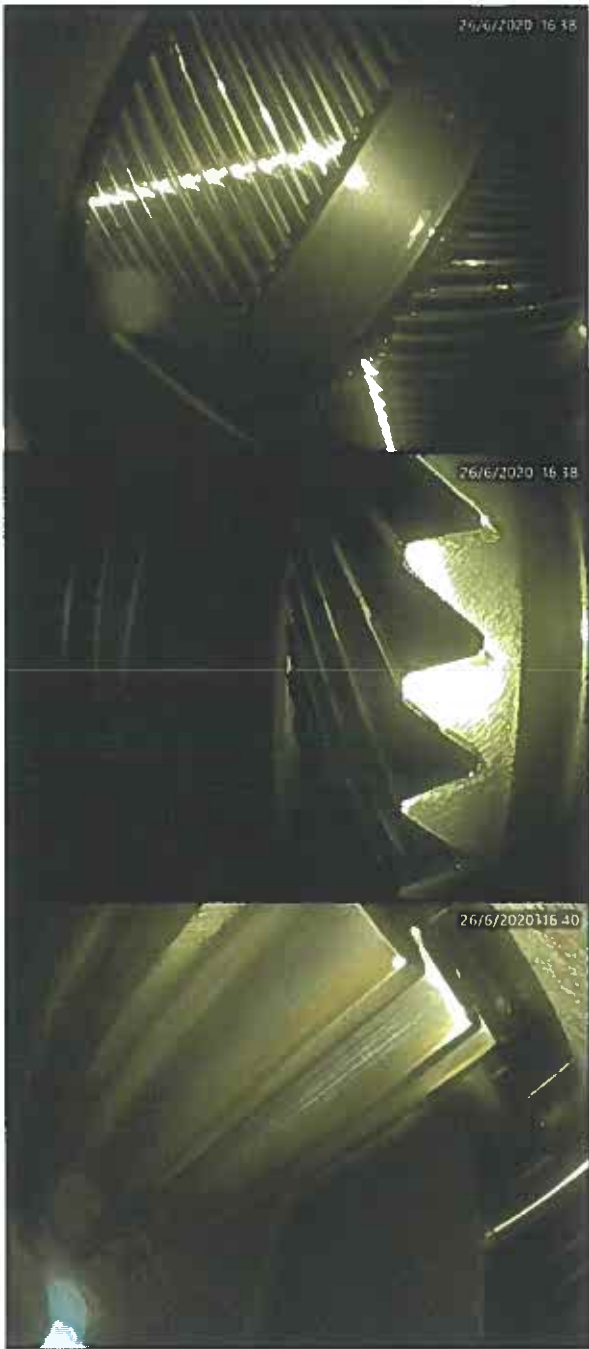
| Access location<br>Description | Picture | Inspection for | Severity / Comments |
|---|---|---|---|
| A<br><br>1st Stage Star<br>Gear | | a) Gear Wear<br>b) Teeth Damages | Normal Condition<br>Not applicable<br>n/a |

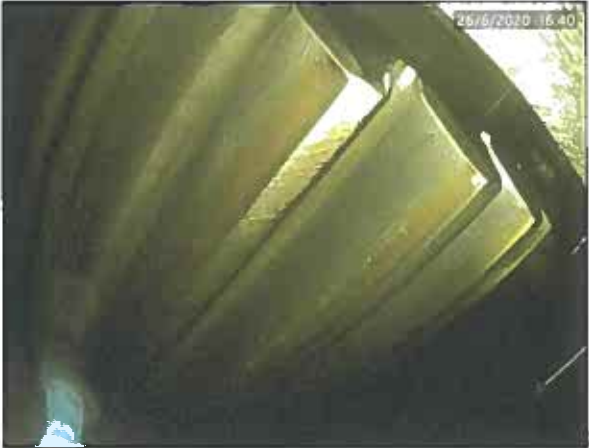
| Access location<br>Description | Picture | Inspection for | Severity / Comments |
|---|---|---|---|
| A<br><br>2nd Stage Star<br>Gear | | a) Gear Wear<br>b) Teeth Damages | Normal Condition<br><br>Not applicable<br><br>n/a |

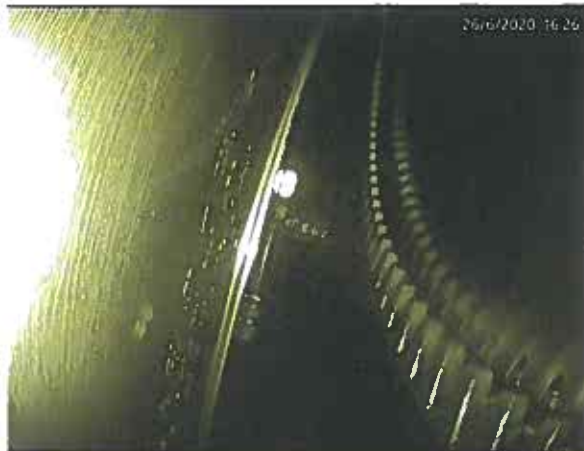
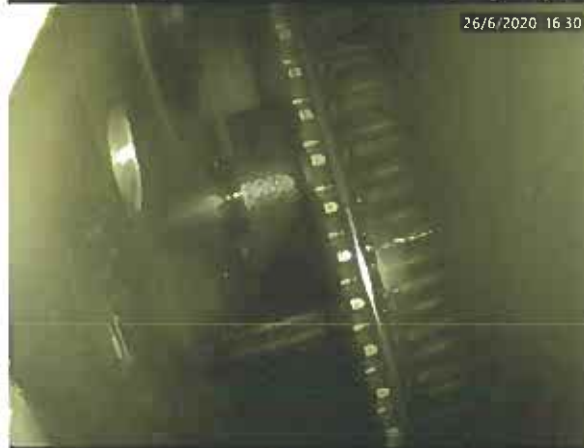
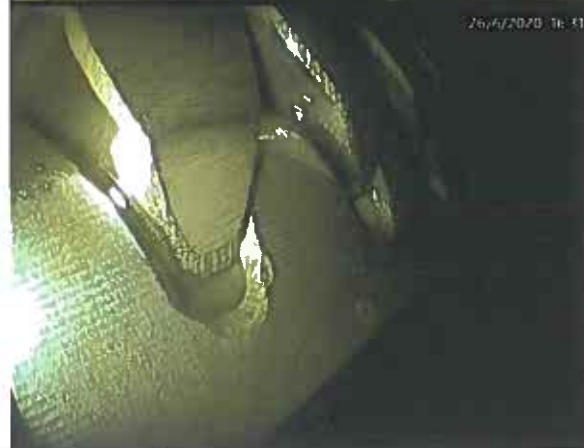
A

a) Gear Wear

b) Teeth Damages

Normal Condition
